Esempi pratici di controllo e sorveglianza di costruzioni caratterizzate da problematiche geotecniche

Autor(en): **Leoni, Romano / Gysi, Hansjürg**

Zeitschrift: **Archi : rivista svizzera di architettura, ingegneria e urbanistica = Swiss review of architecture, engineering and urban planning**

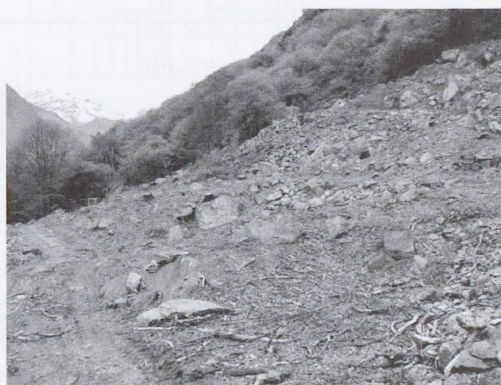
17 - Il disboscamento preliminare consente una valutazione realistica delle dimensioni dei blocchi costituenti il terreno di costruzione. I portali delle due canne ovest (a sinistra) debbono essere collocati circa al centro della fotografia

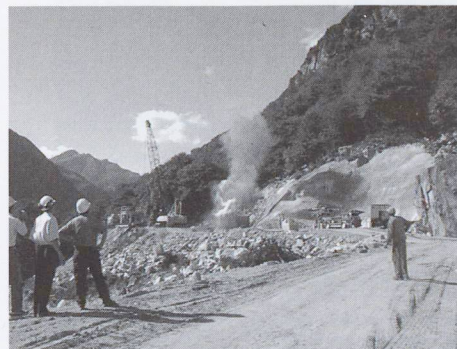
24 - Con il medesimo sistema di controllo sono poi controllate le vibrazioni in fase di perforazione a rotazione
