Zeitschrift: Argovia : Jahresschrift der Historischen Gesellschaft des Kantons Aargau
Herausgeber: Historische Gesellschaft des Kantons Aargau
Band: 50 (1939)

Artikel: Die Ausgrabung der Hasenburg 1936 und 1937
Autor: Ammann, Hektor
DOI: <https://doi.org/10.5169/seals-51736>

Die Ausgrabung der Hasenburg
1936 und 1937.

Grabungsbericht.

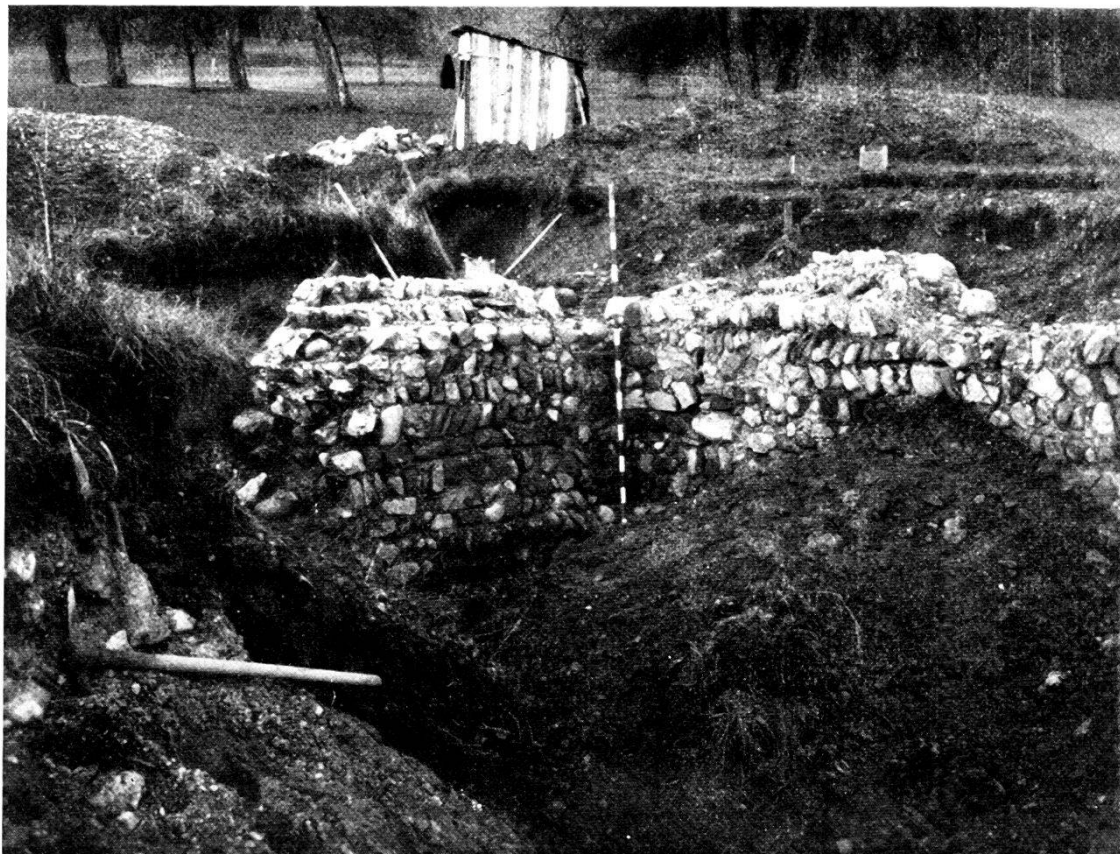
Abb. 5. Mauerwerk des Palas.

Dieses erste Wohnhaus hatte quadratischen Grundriß mit der Abweichung, daß sich sein Anschluß mit der Hofmauer in schräger Richtung vollzog. Seine Breite war 10,50 Meter und die mit dem Hof parallel laufenden Mauern 8,80 und 10,20 Meter lang. Die Wohnfläche im ersten Stockwerk war bedeutend größer, umfaßte sie doch auch den Raum über dem Zwinger und dem Hof. Von seinem Mauerwerk blieben nur die beiden kleinen Reste außerhalb des späteren Palas (Abb. 1) bestehen, die 1,10 Meter dick sind. Alle anderen Mauern sind in dem zweiten Palas aufgegangen. Das Erdgeschoß war mit kleinen Steinen gepflästert und die Fugen mit Mörtel ausgegossen. Erwähnenswert ist ein eingefügter, behauener Sandstein mit eßigem Ausschnitt in der Mitte des Raumes, der als Pfostenlager gedient haben mag. Die Reste dieses Pflasterbodens ziehen sich unter dem Mauerwerk des zweiten Palas durch. Die in einer Tiefe von 1,60 Meter aufgedeckte zweite Brandschicht von 0,20 Meter Dicke enthielt viel Keramik, die zur Datierung des ersten Baues dient. Darnach hat gegen Ende des 13. Jahrhunderts ein Brand, dessen Ursachen schon besprochen sind, das Gebäude eingeäschert. Dann wurde der Brandschutt eingeebnet und das Gebäude nach dem alten Grundriß (Abb. 2/3) neu erstellt, mit der Ausnahme, daß die südöstliche Front zurückversetzt wurde. Seine Breite betrug nun 9,20 Meter. Von diesem Bau blieben noch bedeutende Mauerpartien erhalten, die auf Tafel I Abb. 5 wiedergegeben sind. Die Mauern sind durchschnittlich 1 Meter stark, kompakt gemauert und aus Bruch- wie auch Feldsteinen erstellt. Große rechteckige Bruchsteine sind mit dazwischen gelegten Feldsteinen lagenweise geschichtet, daneben aber auch Lagen aus spitz gegeneinander gestellten länglichen Steinen in der Fischgrattechnik. Beide Mauern wiesen klaffende Risse auf, deren Ursprung wohl in der Geländebewegung zu suchen ist, das viel Lehm und Wasser enthält. Der Anschluß an die Hofmauer ist nicht verbunden, auch liegen die Fundamente des Palas viel höher. Die Mauern zeigten Anzug im Verhältnis von 1 : 12. In der südwestlichen Mauer legten wir eine Türschwelle frei, die den Zutritt in das Ökonomiegebäude der dritten Bauetappe gestattete.
