Zeitschrift: Argovia : Jahresschrift der Historischen Gesellschaft des Kantons Aargau
Herausgeber: Historische Gesellschaft des Kantons Aargau
Band: 52 (1940)

Artikel: Das Römerbad in Zurzach
Autor: Hüsser, Peter
DOI: <https://doi.org/10.5169/seals-52968>

Das Römerbad in Zurzach.

Von Peter Hüfner.

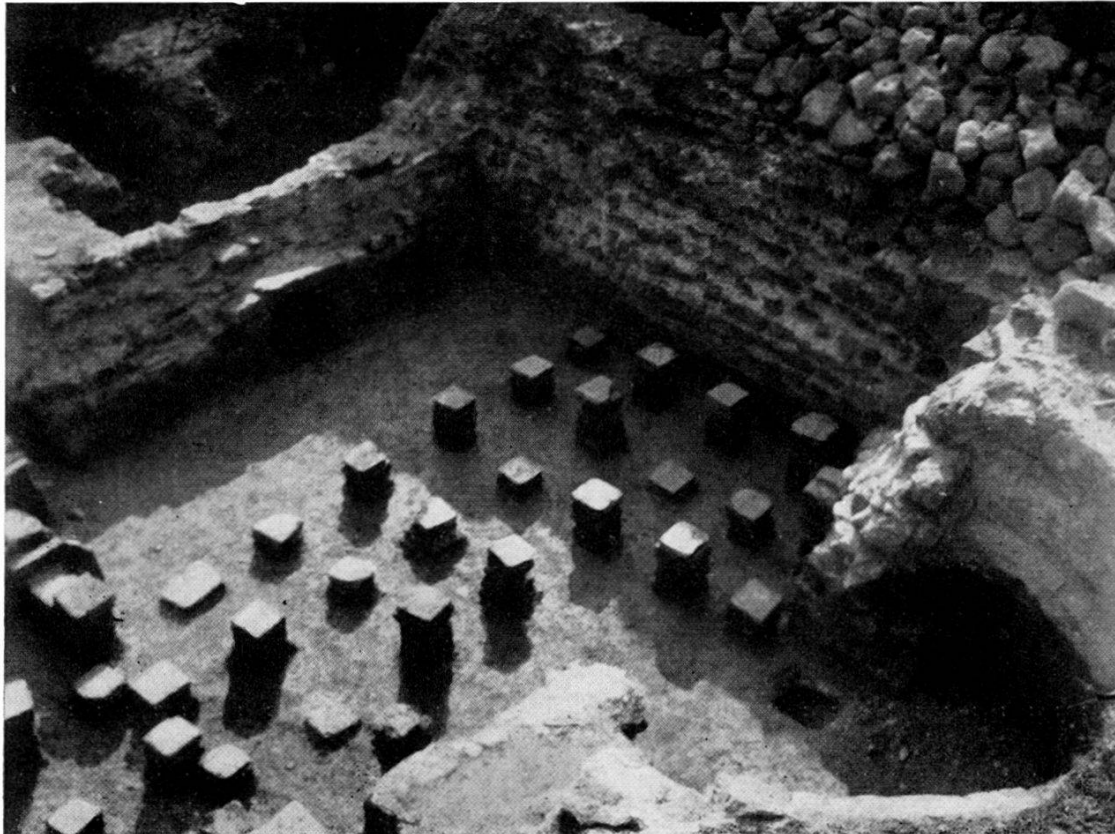
Tafel IV.

Tepidarium

Heißwasser-
Badwanne
