Rückblick auf die Restaurierung der Badener Stadtkirche 1936-1937

Rückblick auf die Restaurierung der Badener Stadtkirche 1936–1937

Von Linus Birchler

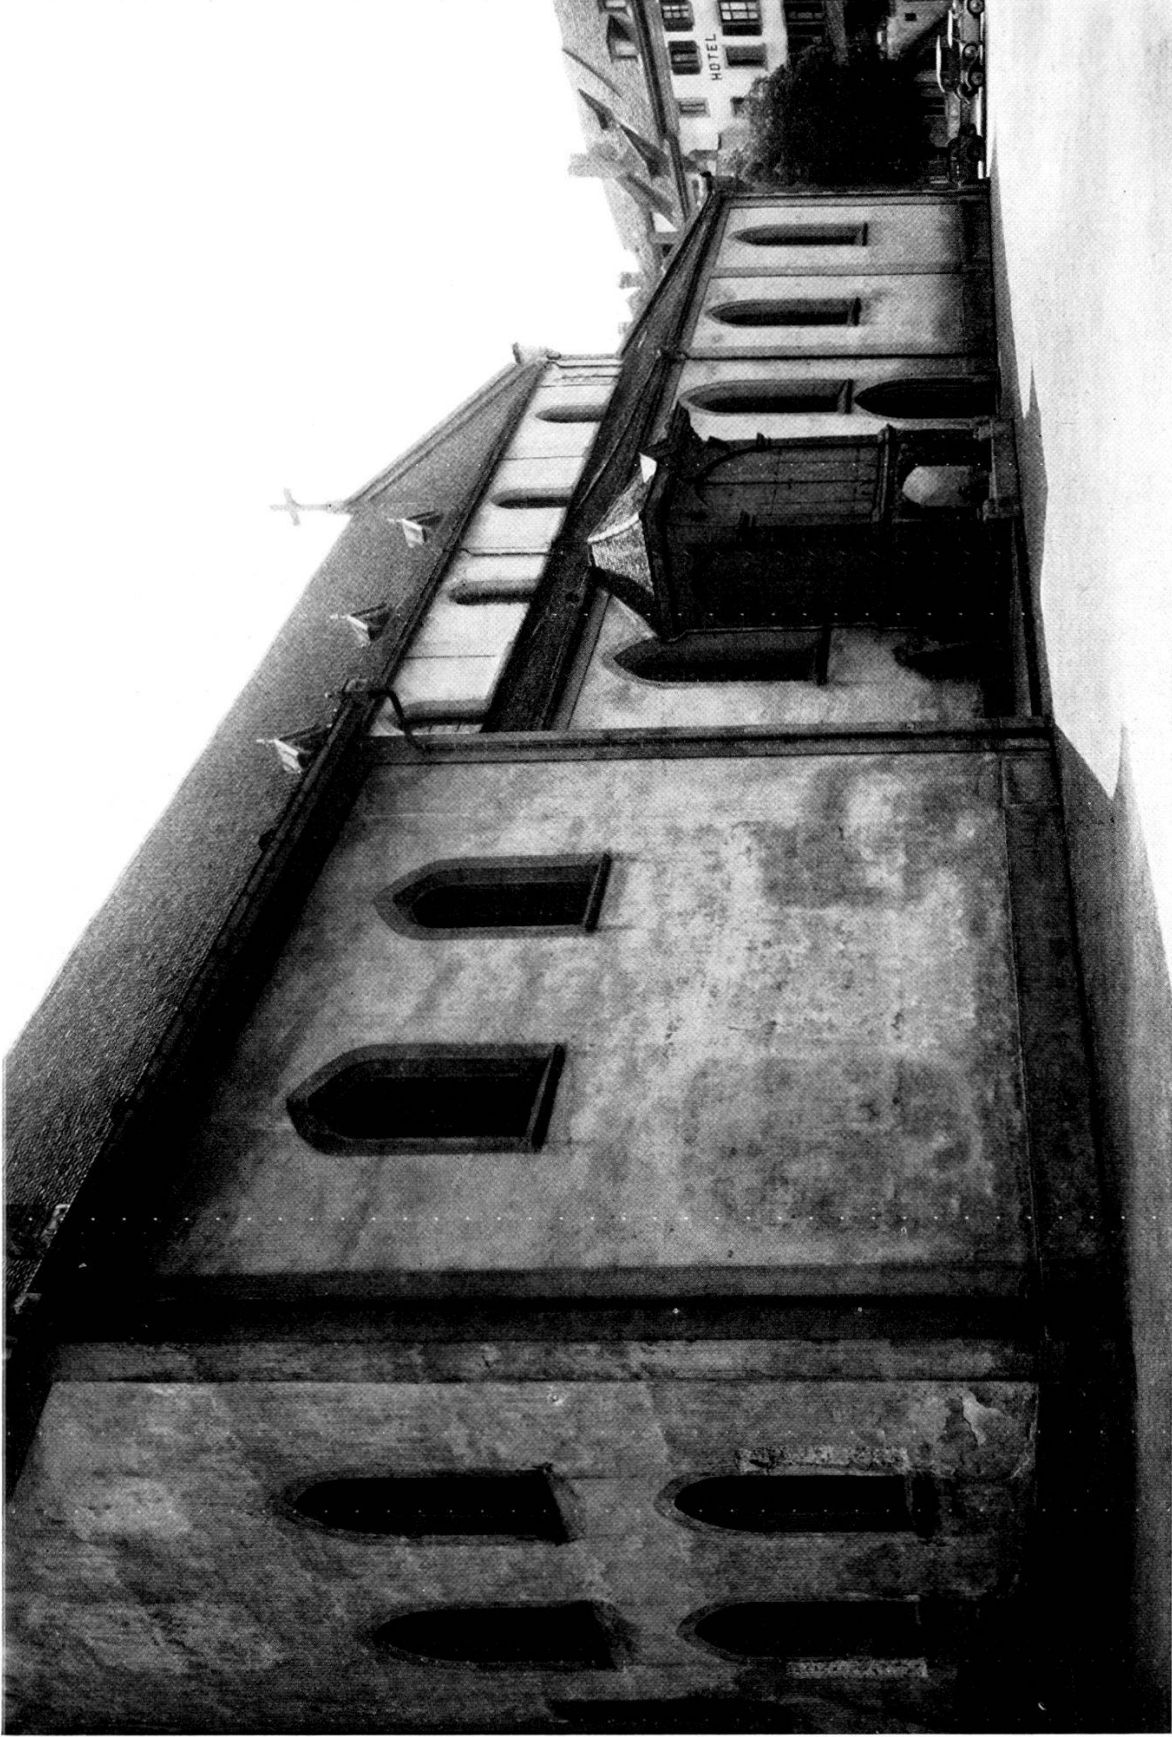
Außenansicht der Stadtkirche Baden vor der Restaurierung

Natürlich hatte all diese falsche Gotik des 19. Jahrhunderts zu verschwinden. Nach Entfernen dieser «Gliederungen» präsentiert sich das Äußere nun viel größer und klarer. In der Mitte der Westfassade ließ ich die blinde Fensteröffnung verkleinern und höherrücken, ohne Maßwerk. In den Proportionen hielt ich mich zur Hauptsache an das Fenster von Königsfelden. Auch die Westfenster der Seitenschiffe wurden entsprechend verkleinert und höher gerückt. Der Giebel der Hauptfassade und die Ränder der Seitenschiffdächer wurden mit einfachen Hohlkehlen eingefasst. An die Stelle der aufdringlichen Fensterrose im Giebel trat eine einfache spitzbogige Öffnung. In die Fläche des blinden Mittelfensters (dahinter steht im Inneren die Orgel) setzte Meister PAUL BODMER, Zollikerberg, eine in Glasmosaik ausgeführte Assunta, die Patronin der Stadtkirche, mit den fünfzehn Rosen der Rosenkranzgeheimnisse und den Stifterwappen Ledergerber-Glutz. Eine Art Gegenstück zu diesem strahlenden Mosaik kam in die von uns wieder geöffnete Tiefe des ursprünglichen Mittelfensters des Chores, eine riesengroße Relieffigur des hl. Christophorus, eine treffliche Arbeit des Badener Bildhauers WALTER SQUARISE von 1937, die vor allem auf Distanz hin berechnet ist; sie ist 8 m hoch. An dieser wohl größten Plastik der Schweiz erscheinen unten das Badener Stadtwappen und das Allianz-Wappen Mäder-Schnebli.

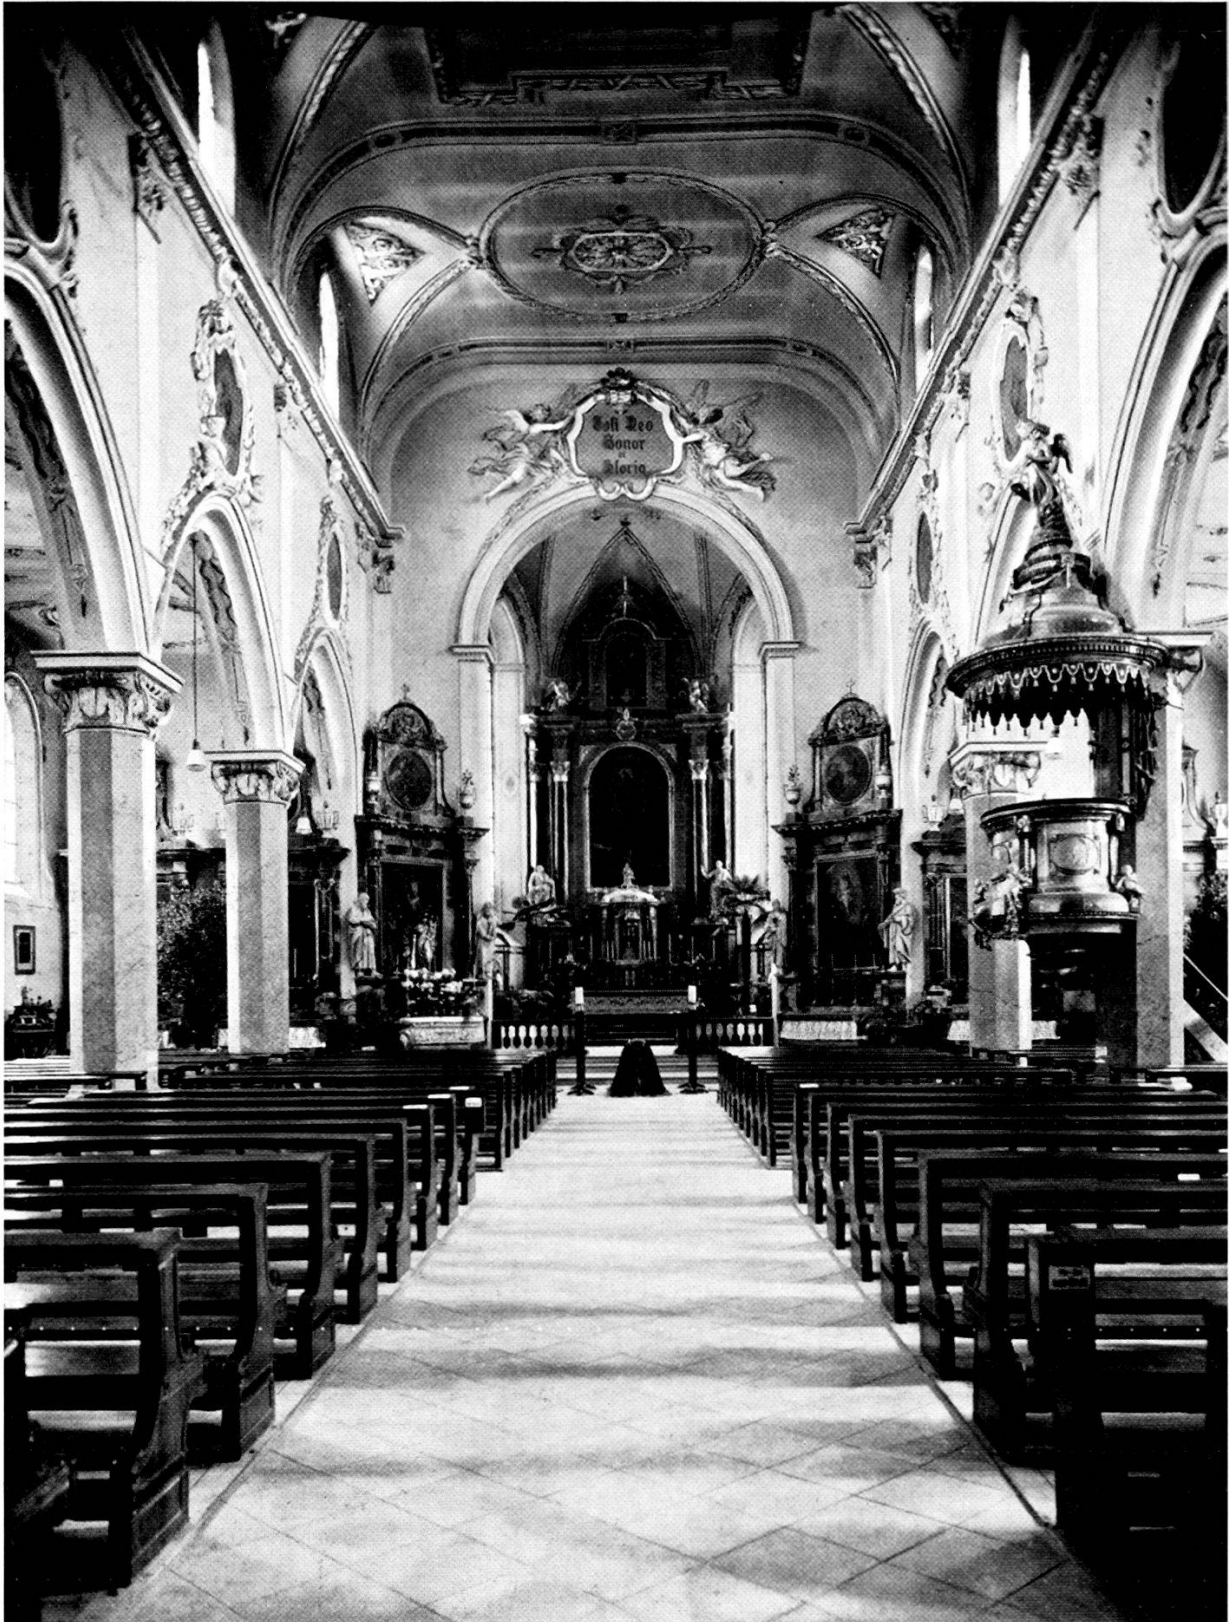
Innenansicht der Stadtkirche Baden vor der Restaurierung

Die Innenrestaurierung von 1914 entsprach dem Geschmack, der damals in fast der ganzen katholischen Deutschschweiz die meisten Kirchen und Kapellen verunstaltete. Im guten Glauben, Barock bedeute vor allem Prunk, hat man die vorher rein weißen Stukkaturen mit Gold staffiert und für die Flächen der Wände und Decken verschiedene Farbtöne verwendet. Die Fenster erhielten ornamentale Verglasungen in jener Art, die wir in der Fachsprache als «Hosenträger» bezeichnen. Die einfachen achteckigen Sandsteinpfeiler zwischen den drei Schiffen hat man mit honiggelbem Kunstmarmor verkleidet. Man handelte also ganz ähnlich, wie wenn ein Lehrer in guten Treuen das Rütlied schöner gestalten wollte durch das Hinzufügen poetischer Worte («Von weit her sei mir allerherzlichst begrüßet, du lieblichstes Gelände am tiefgrünen See»). All dies mußte bei einer fachgemäßen Restaurierung verschwinden. Es kostete mich keine Mühe, die zum größten Teil gestifteten ornamentierten Fenster durch einfache geblasene Bienenwabenverglasungen zu ersetzen. Die beiden hohen Fenster neben dem Hochaltar mußten wir grau tönen, da der Beter direkt in sie hineinblickt. Das Auge bemerkt diese Brechung der Farbe gar nicht. – Nun sind Wände und Stuck rein weiß bzw. im Tone ganz leicht gebrochen, was das Auge wiederum nicht wahrnimmt.

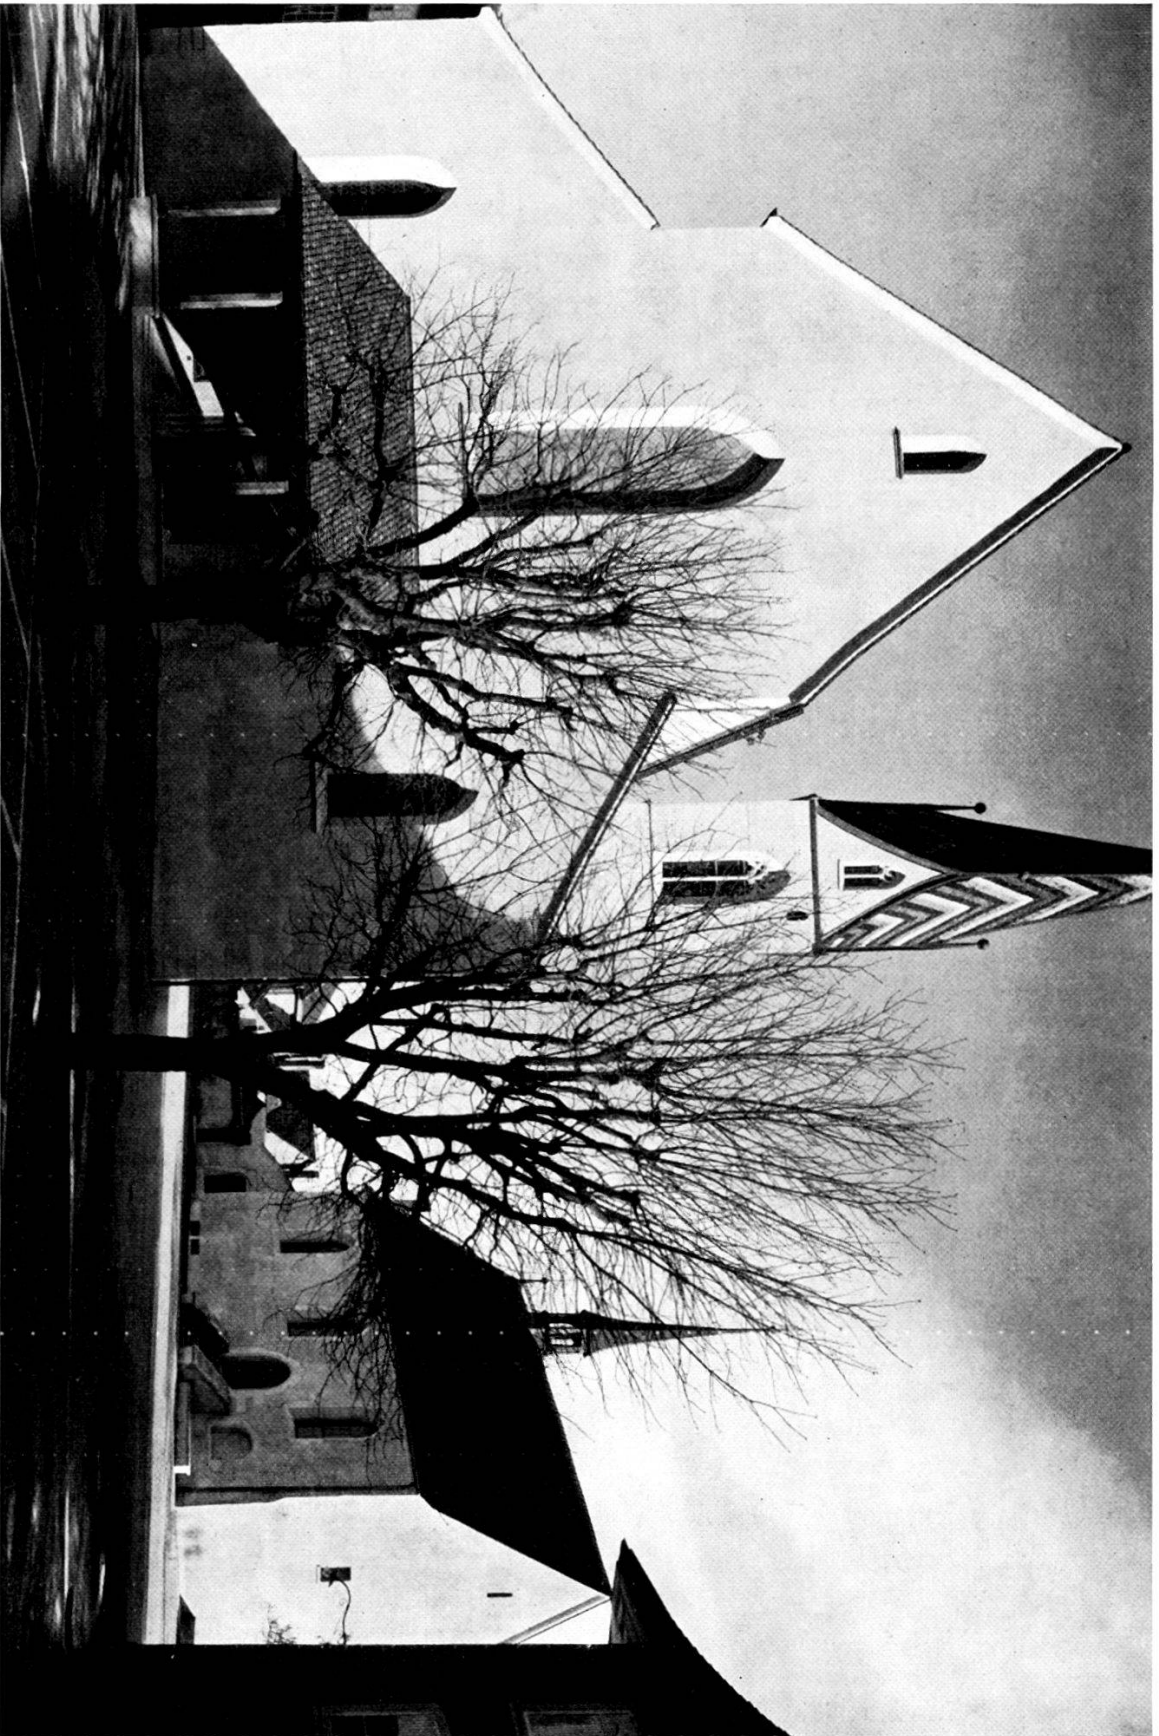
Außenansicht der Stadtkirche Baden und der Sebastianskapelle nach der Restaurierung

Für die Restaurierung der Sebastianskapelle galten die gleichen Grundsätze wie bei der Pfarrkirche. Auch hier wurden am Äußern die grauen Lisenen entfernt, die die Ecken und die Fenster einfaßten, so daß die Baumasse jetzt größer wirkt. Auch der Verputz ist derselbe wie an der Pfarrkirche, weist also in Struktur und Farbe die gleichen Mängel auf. Beim Portal der oberen Kapelle beging ich ganz bestimmt einen Fehler, weil ich dort die einzelnen Quadern in ihrer Rohform in die Mauerfläche einspringen ließ bzw. zeigte. Um 1936 machte man dies allgemein so. Heute würde ich den Verputz regelmäßig um das Steingewände herumführen. Die eisernen Laternen neben dem Portal wirken zu profan. Ganz neutrale Glaszylinder oder Schalen (ohne sichtbare Metalleinfassung) hätten sich besser eingepaßt. An der westlichen Giebelwand der Kapelle legten wir zwei Schießscharten frei, und an der Südseite wurde der ehemalige Wehrgang erneuert, mit etwas höher an-
