Wildenstein : spätmittelalterliche Burg und neuzeitliche Schlossanlage : Bericht über die Bauuntersuchungen und Ausgrabungen 2011-2015

Wildenstein: spätmittelalterliche Burg und neuzeitliche Schlossanlage

Bericht über die Bauuntersuchungen und Ausgrabungen 2011–2015

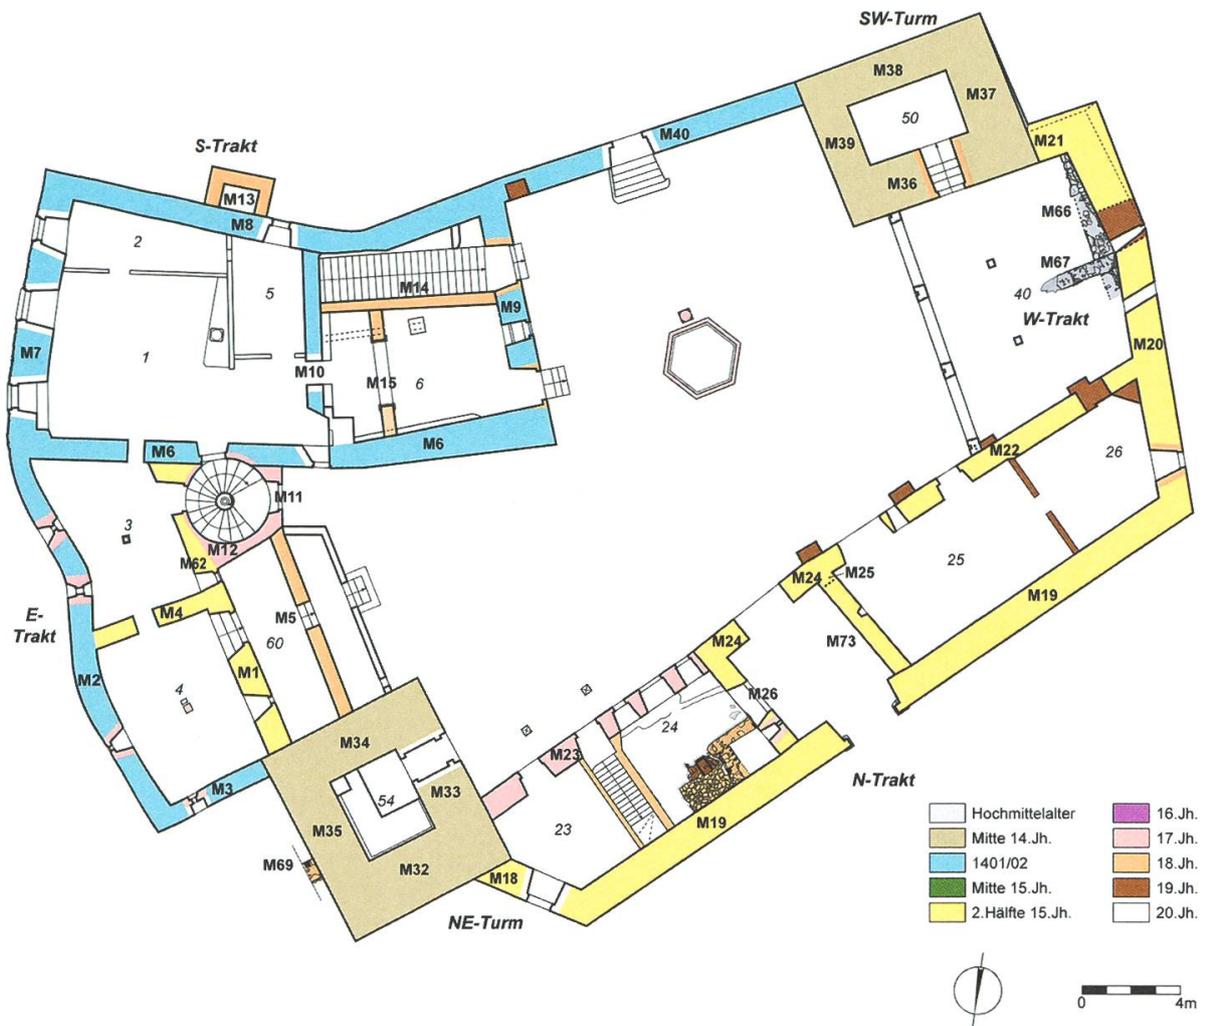
3 Schloss Wildenstein, Erdgeschoss: Grundrissplan.

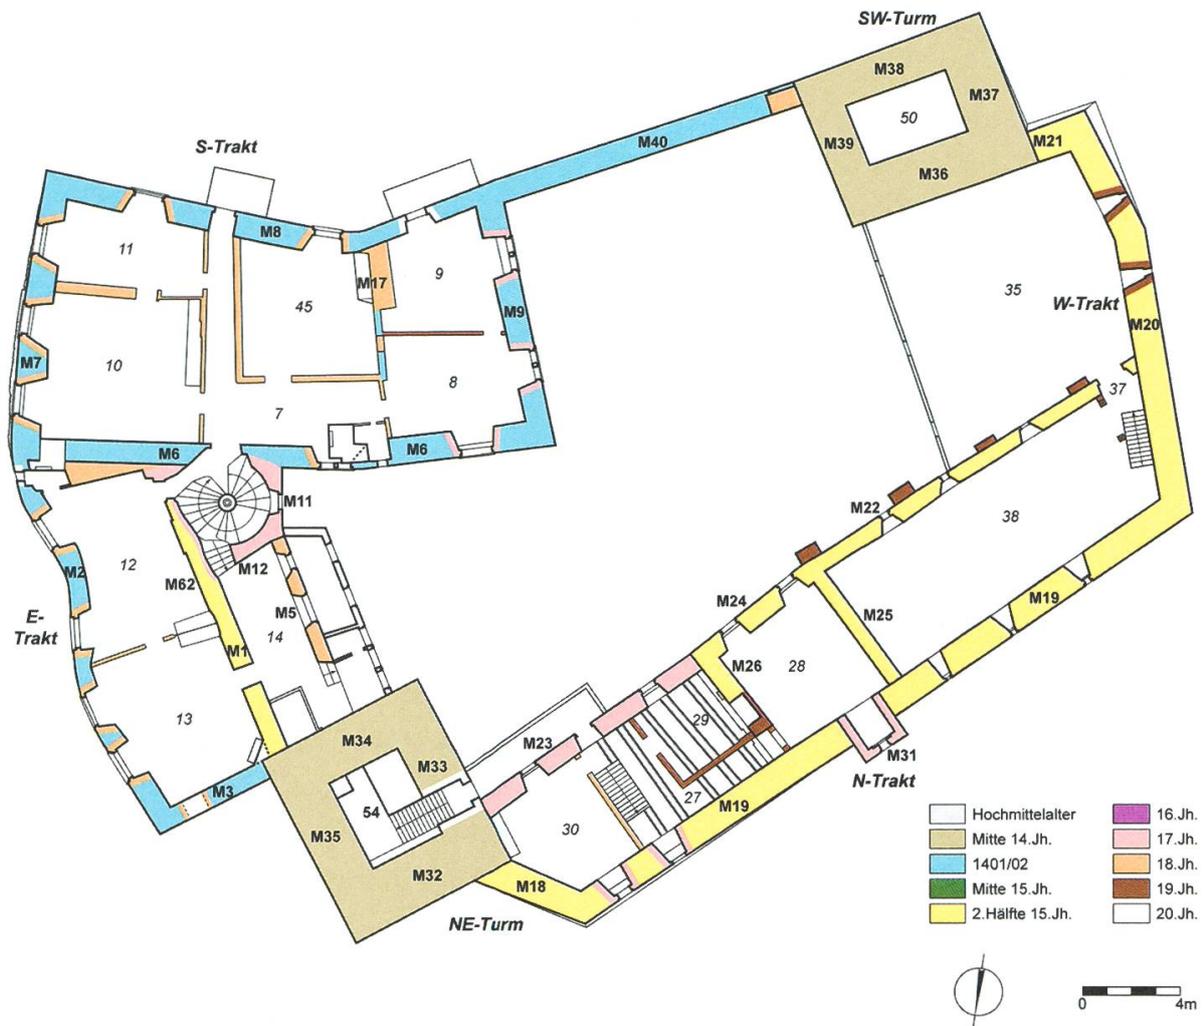
4 Schloss Wildenstein, 1. Obergeschoss: Grundrissplan.

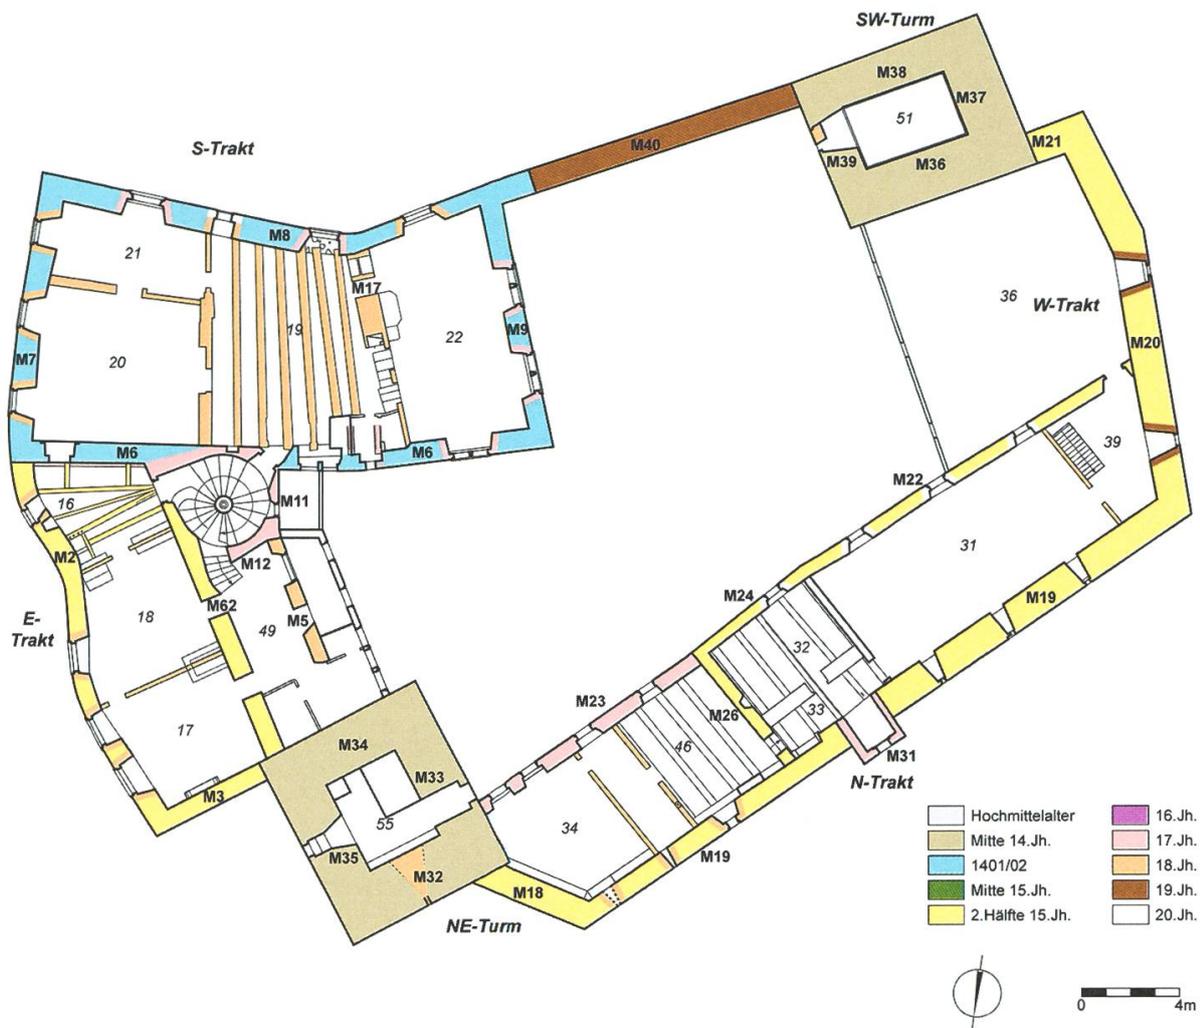
5 Schloss Wildenstein, 2. Obergeschoss: Grundrissplan.

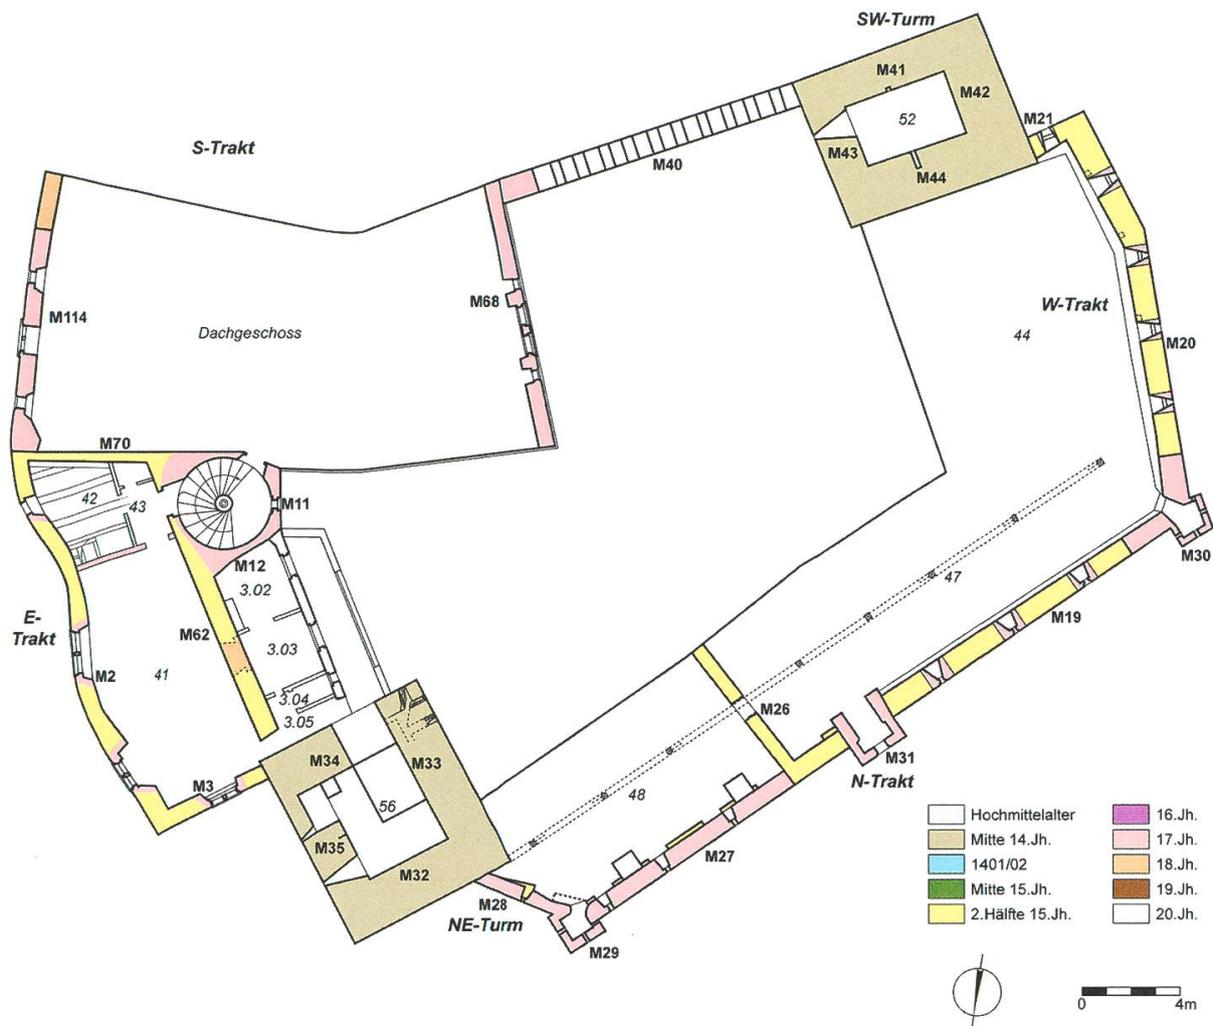
6 Schloss Wildenstein, 3. Obergeschoss: Grundrissplan.

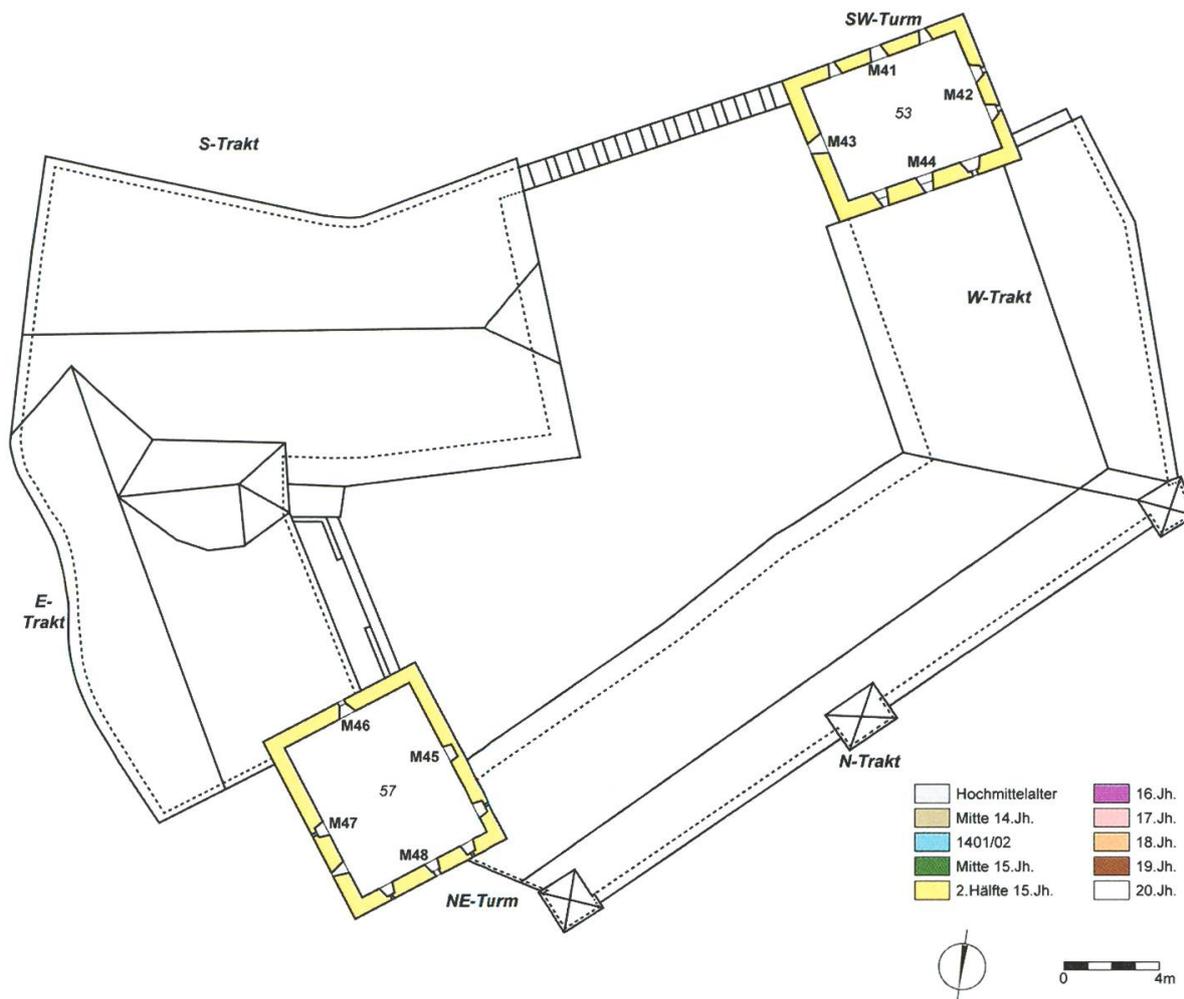
7 Schloss Wildenstein, 4. Obergeschoss: Grundrissplan.

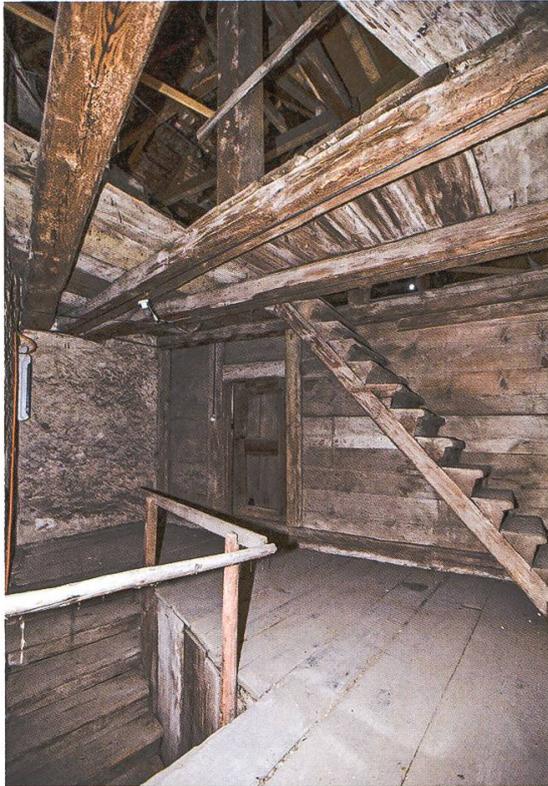
8 Schloss Wildenstein, Nordtrakt, Raum 39:
Bohlenwand und Blocktreppe.

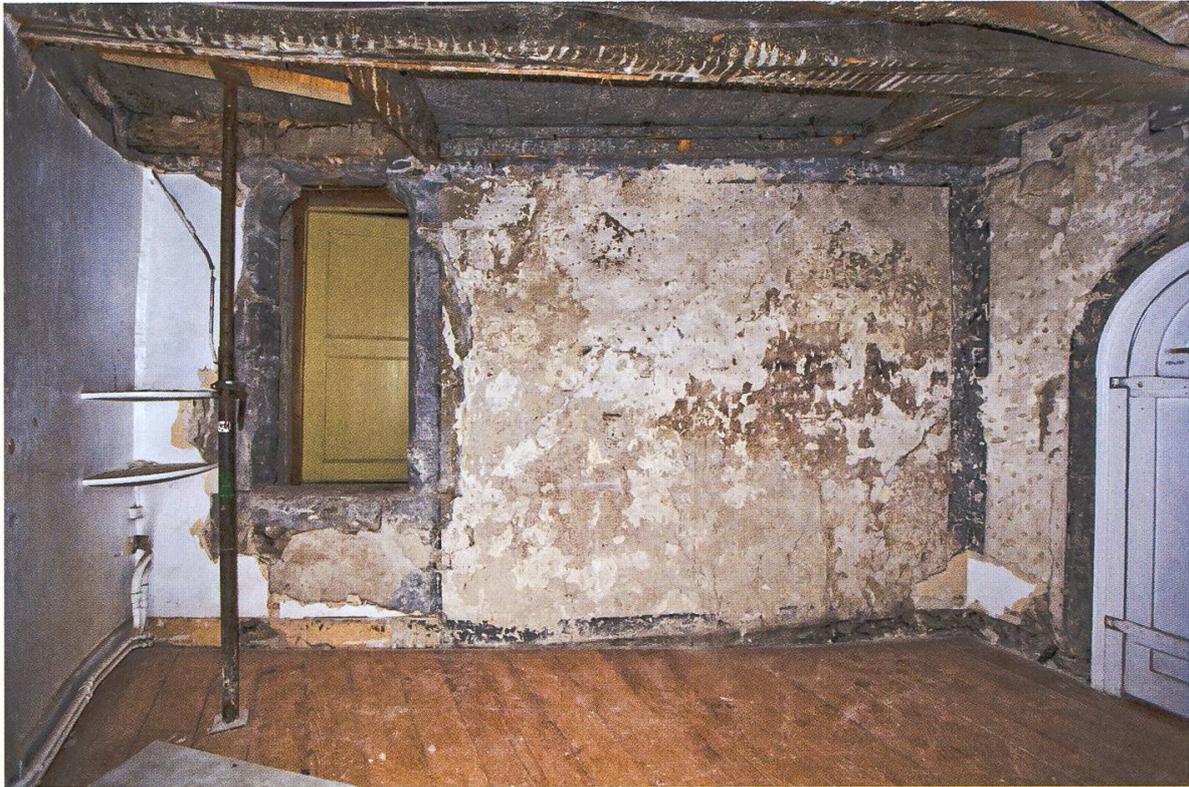
11 Schloss Wildenstein, Südtrakt: ehemaliger Hocheingang ins 2. Obergeschoss.

Der Hocheingang des Südtrakts weist ein gefastes Sandsteingewände mit Schulterbogen auf, das durch einen Mittelpfosten unterteilte, sandsteinerne Fenstergewände des Südtrakts besitzt einen Falz und eine in einem schildförmigen Ablauf endende Fase.

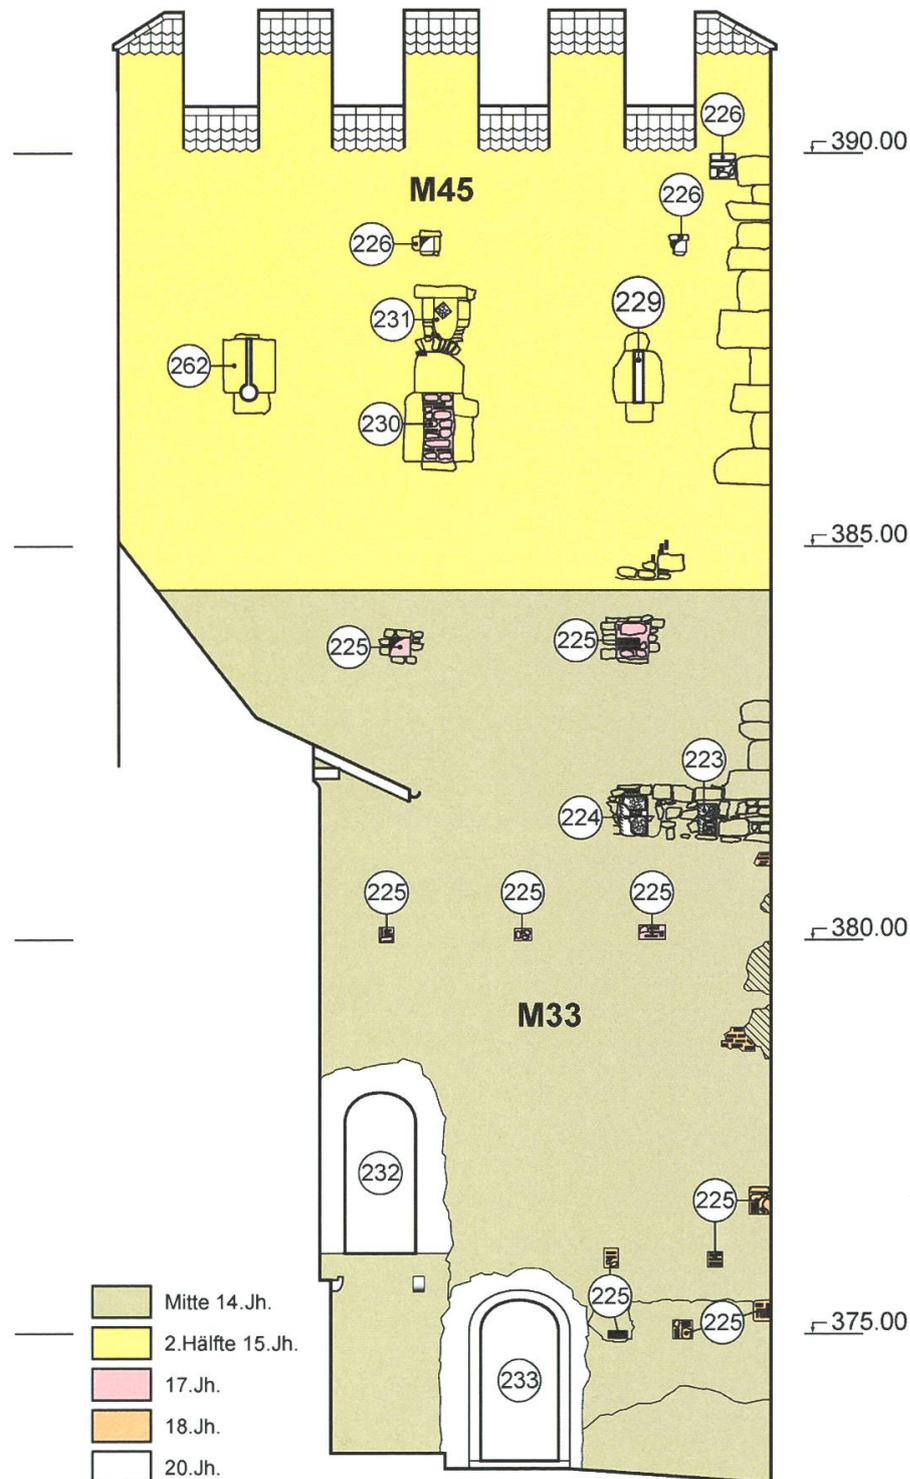
13 Schloss Wildenstein, Nordostturm: Westfassade.

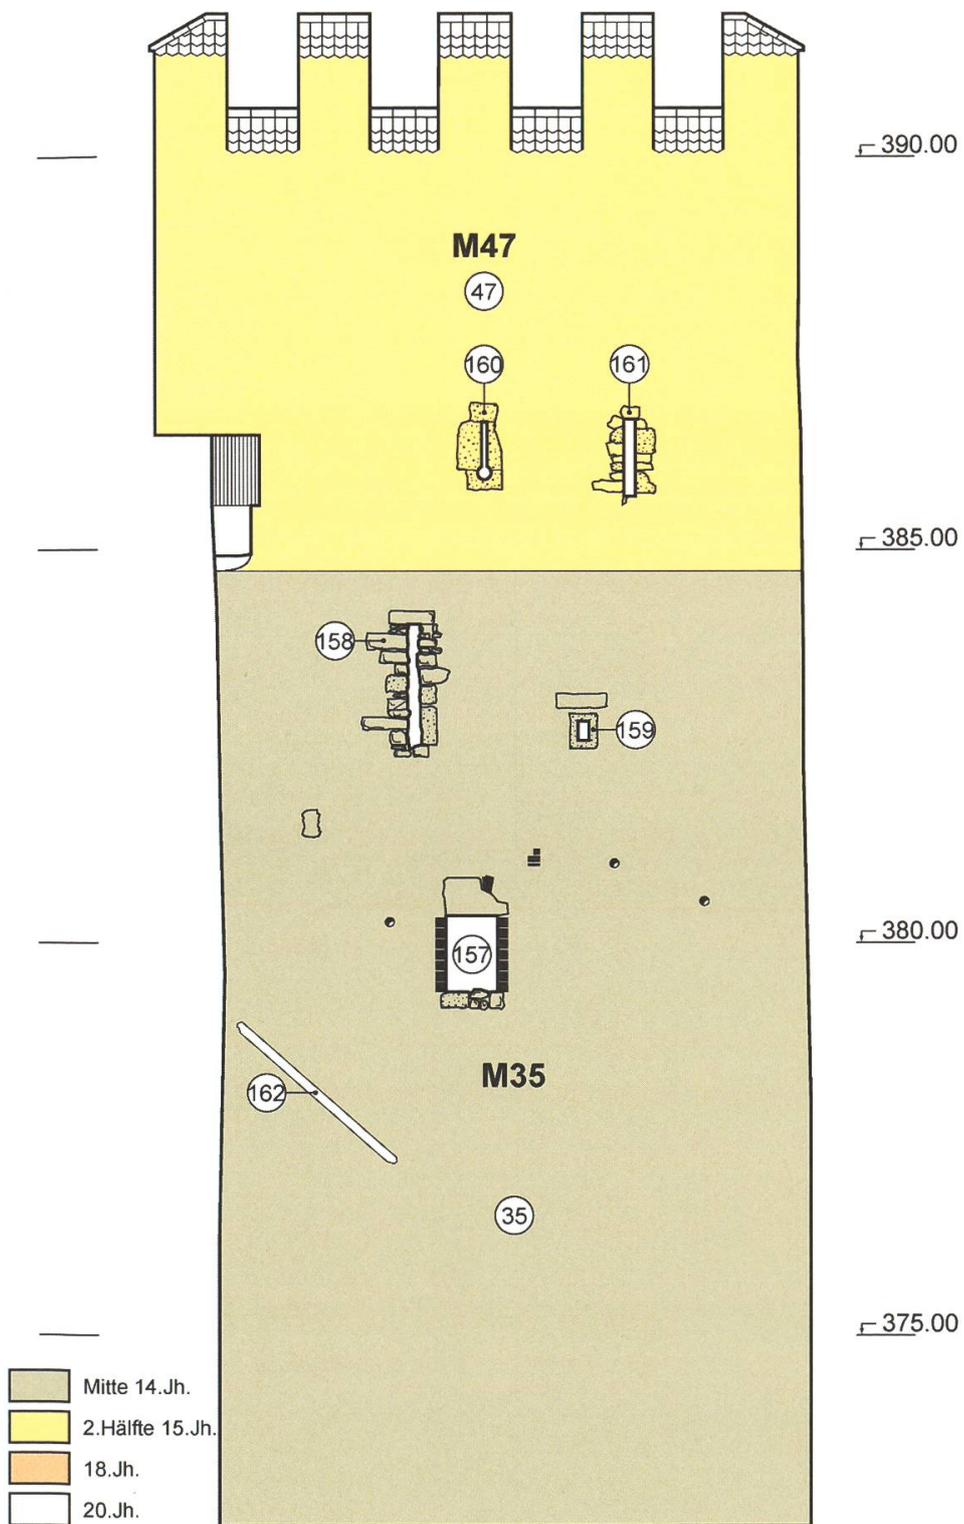
14 Schloss Wildenstein, Nordostturm: Ostfassade.

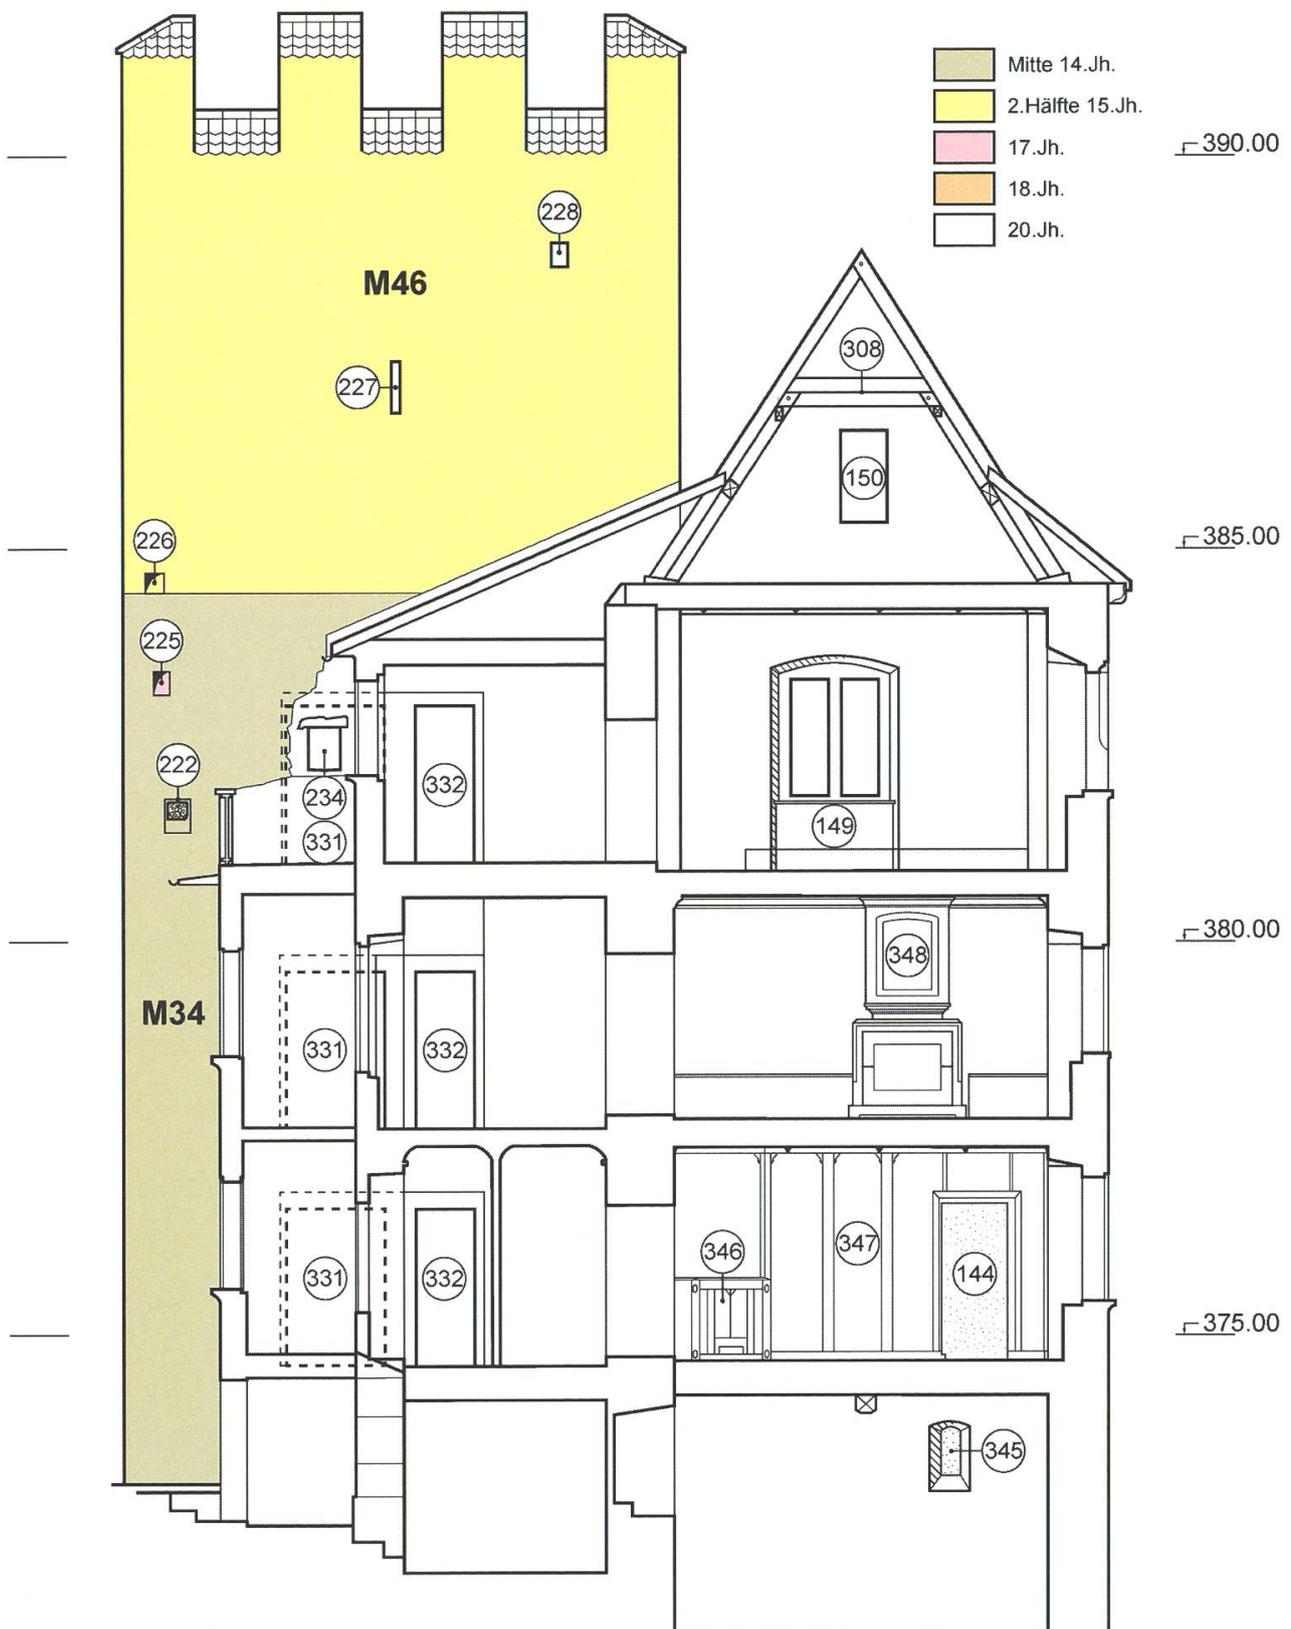
15 Schloss Wildenstein, Nordostturm: Südfassade und Querschnitt durch den Ostrakt.

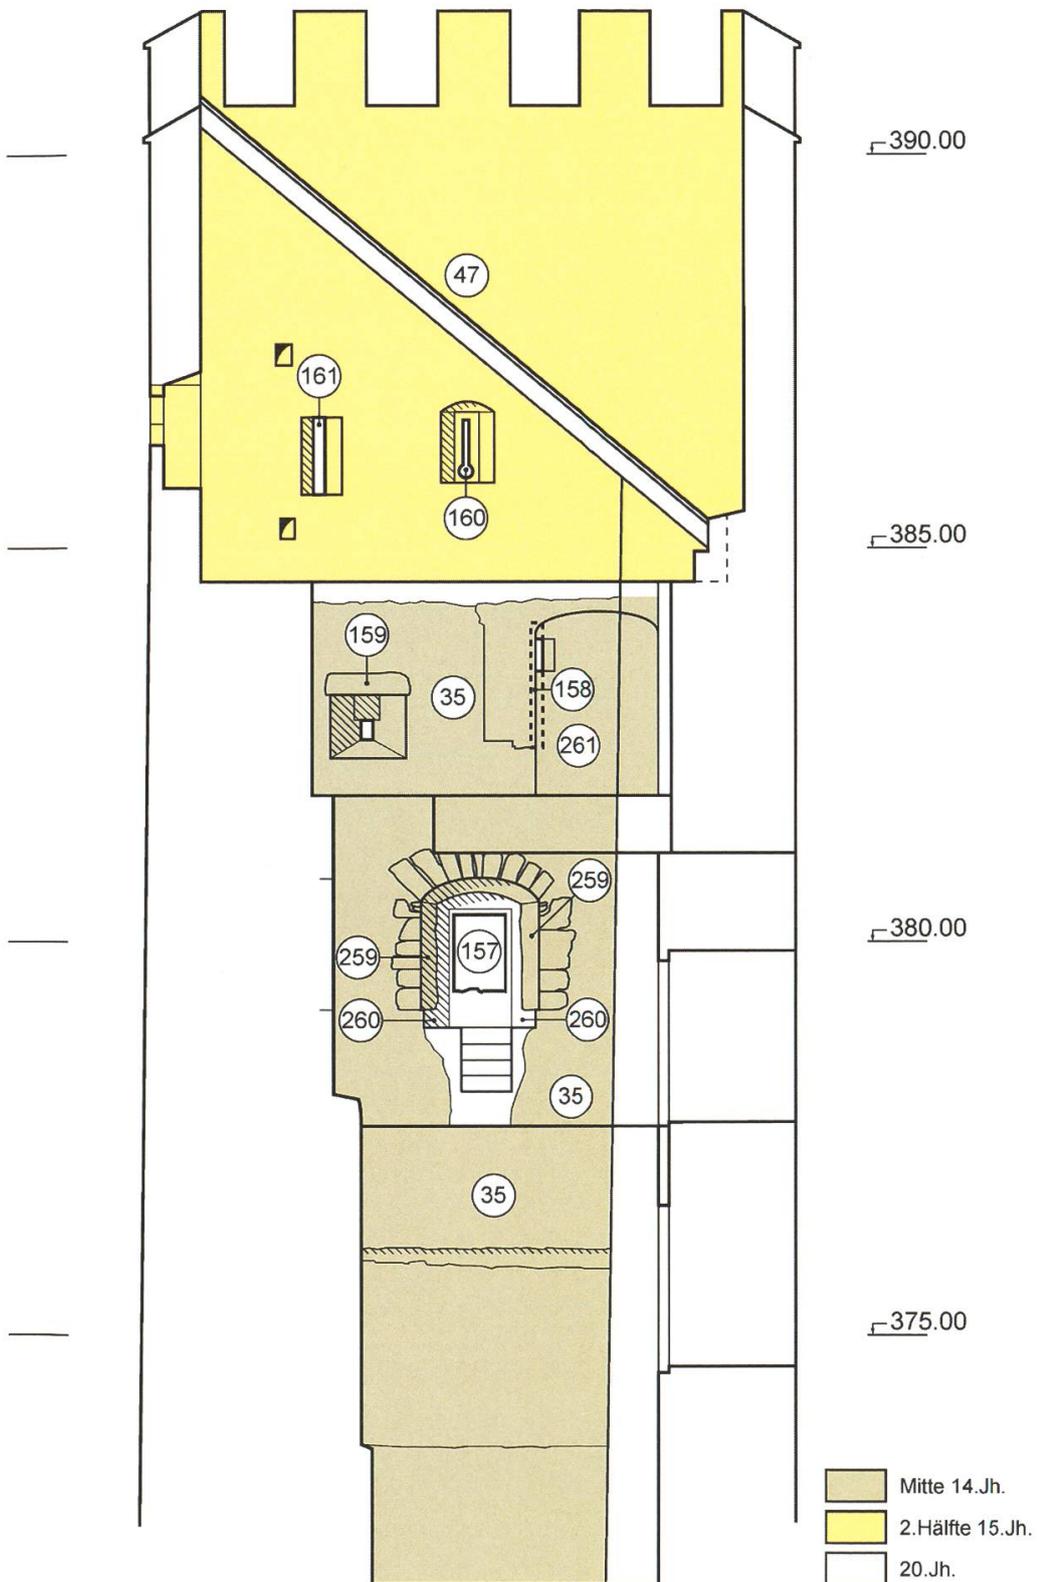
16 Schloss Wildenstein, Nordostturm: Querschnitt mit Absicht der Ostwand.

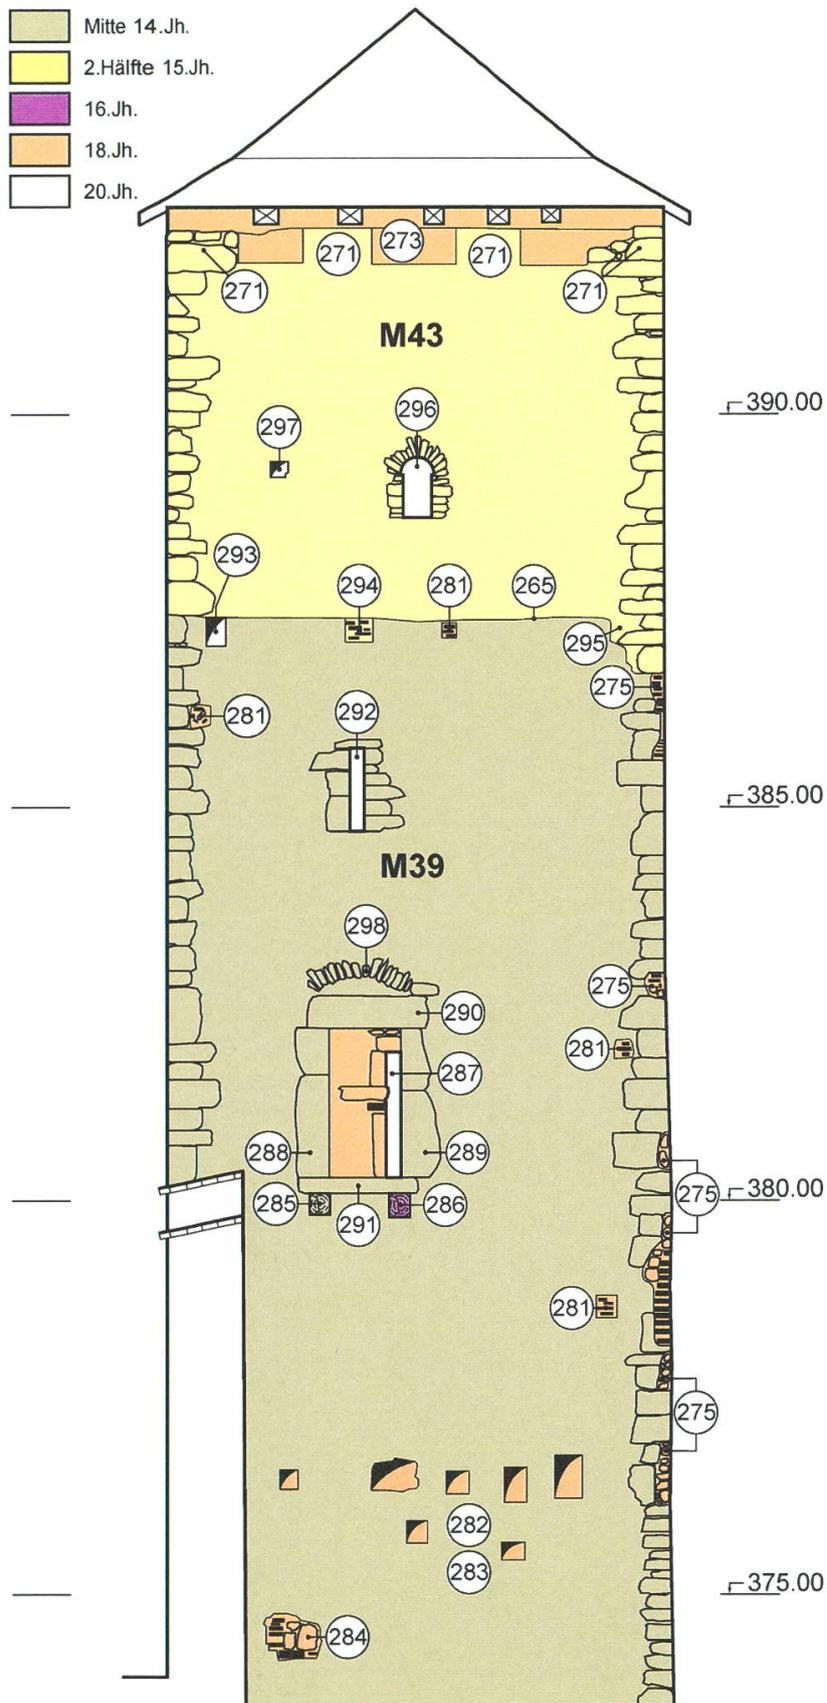
17 Schloss Wildenstein, Südwestturm: Ostfassade.

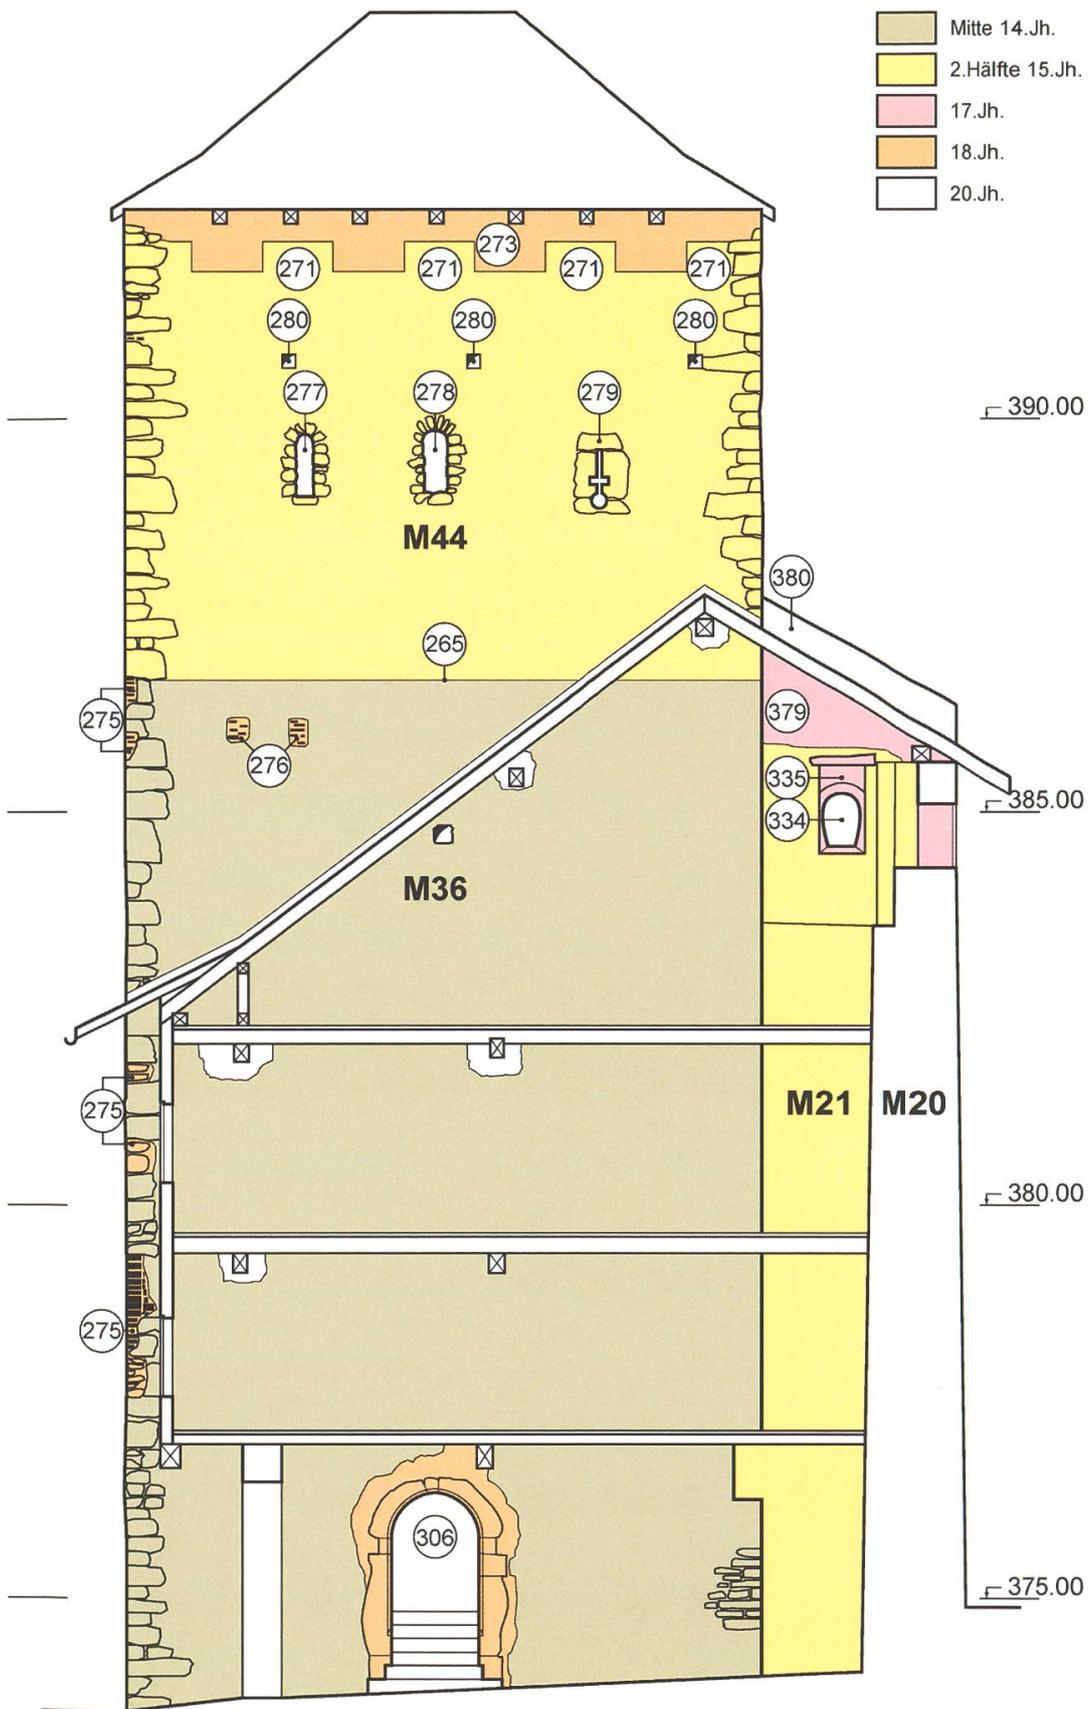
18 Schloss Wildenstein, Nordfassade und Querschnitt durch den Westtrakt.

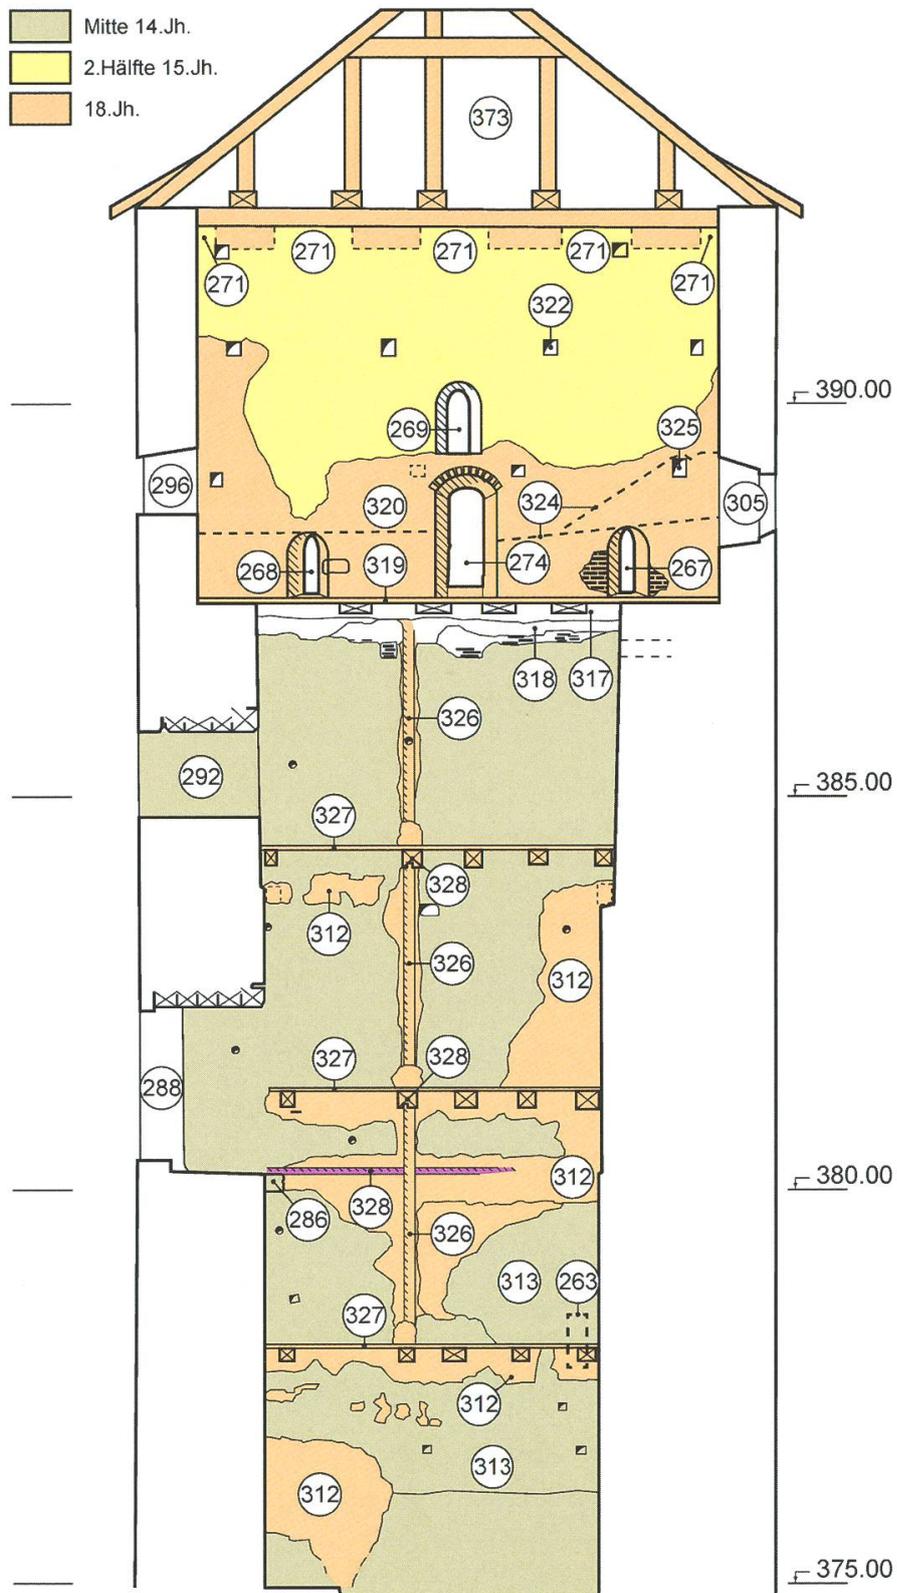
19 Schloss Wildenstein, Südwestturm: Querschnitt mit Ansicht der Südwand.

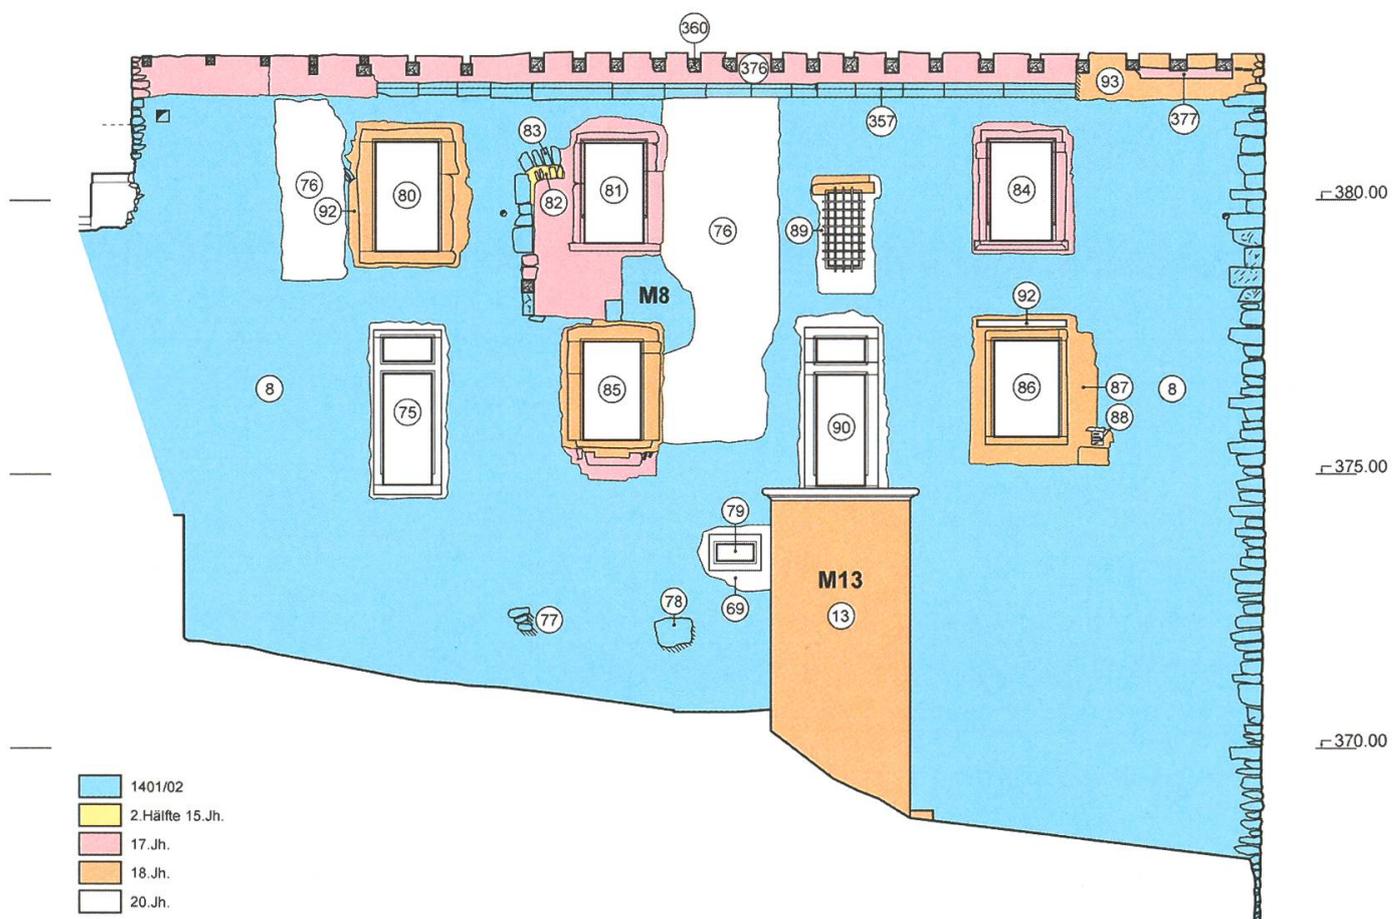
20 Schloss Wildenstein, Südtrakt: Südfassade.

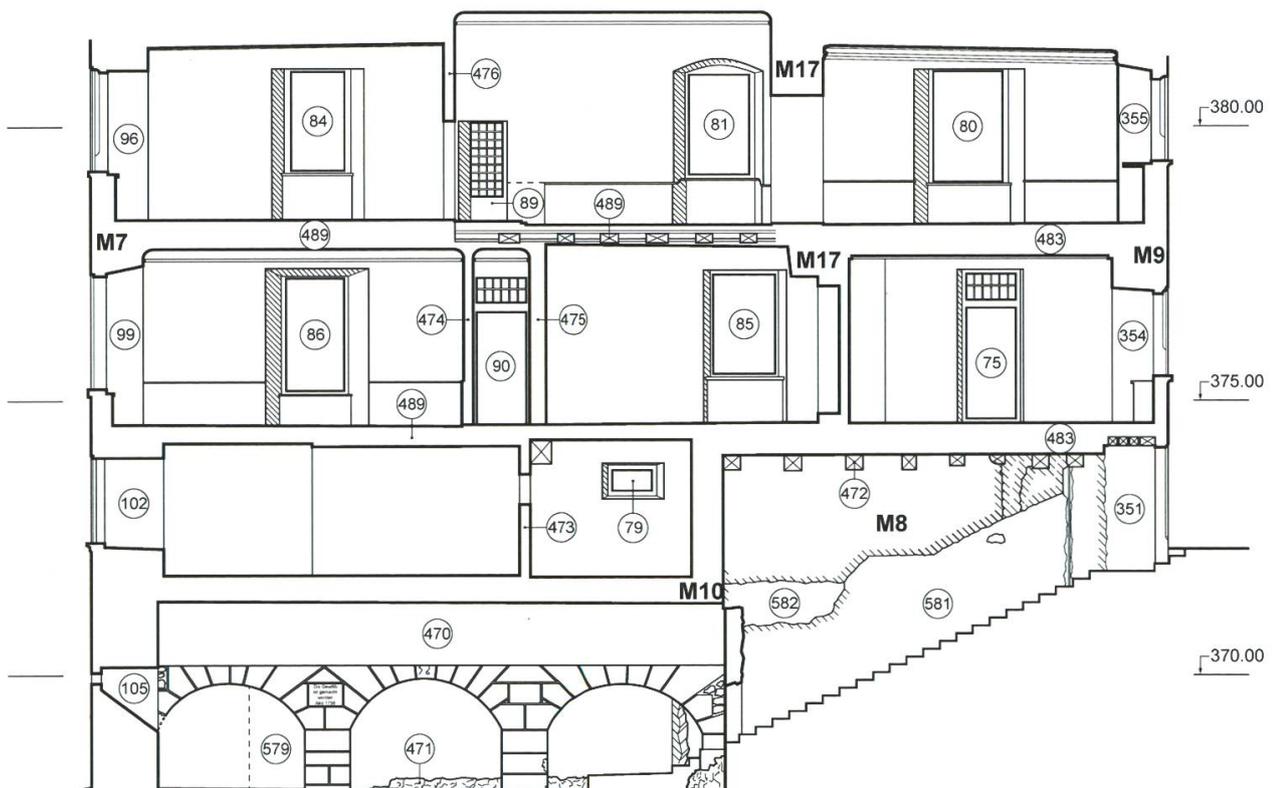
21 Schloss Wildenstein, Südtrakt: Längsschnitt mit Ansicht der Südwand.
