Wildenstein : spätmittelalterliche Burg und neuzeitliche Schlossanlage : Bericht über die Bauuntersuchungen und Ausgrabungen 2011-2015

Wildenstein: spätmittelalterliche Burg und neuzeitliche Schlossanlage

Bericht über die Bauuntersuchungen und Ausgrabungen 2011–2015

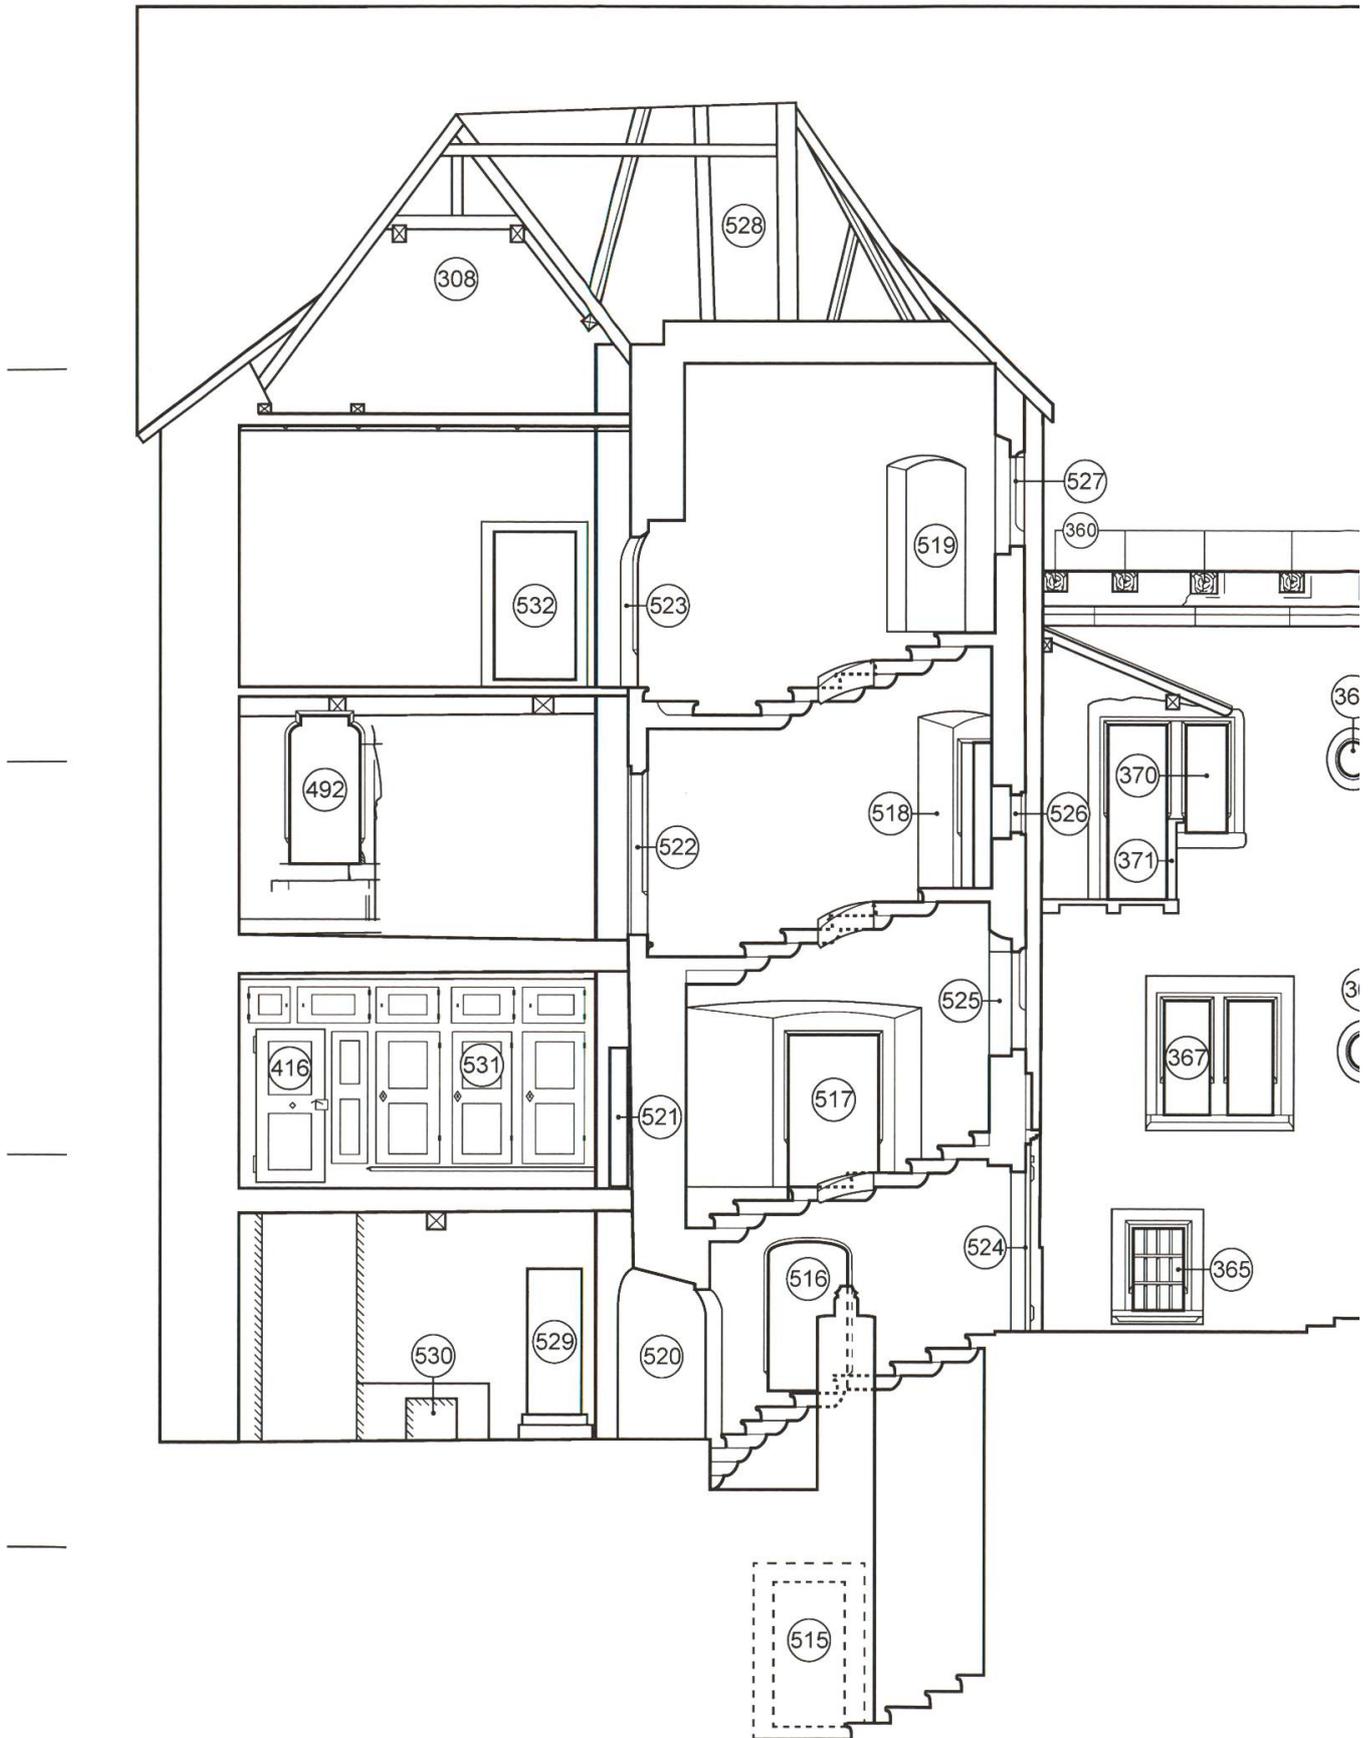
22 Schloss Wildenstein, Südtrakt: Nordfassade mit Querschnitt durch den Osttrakt.

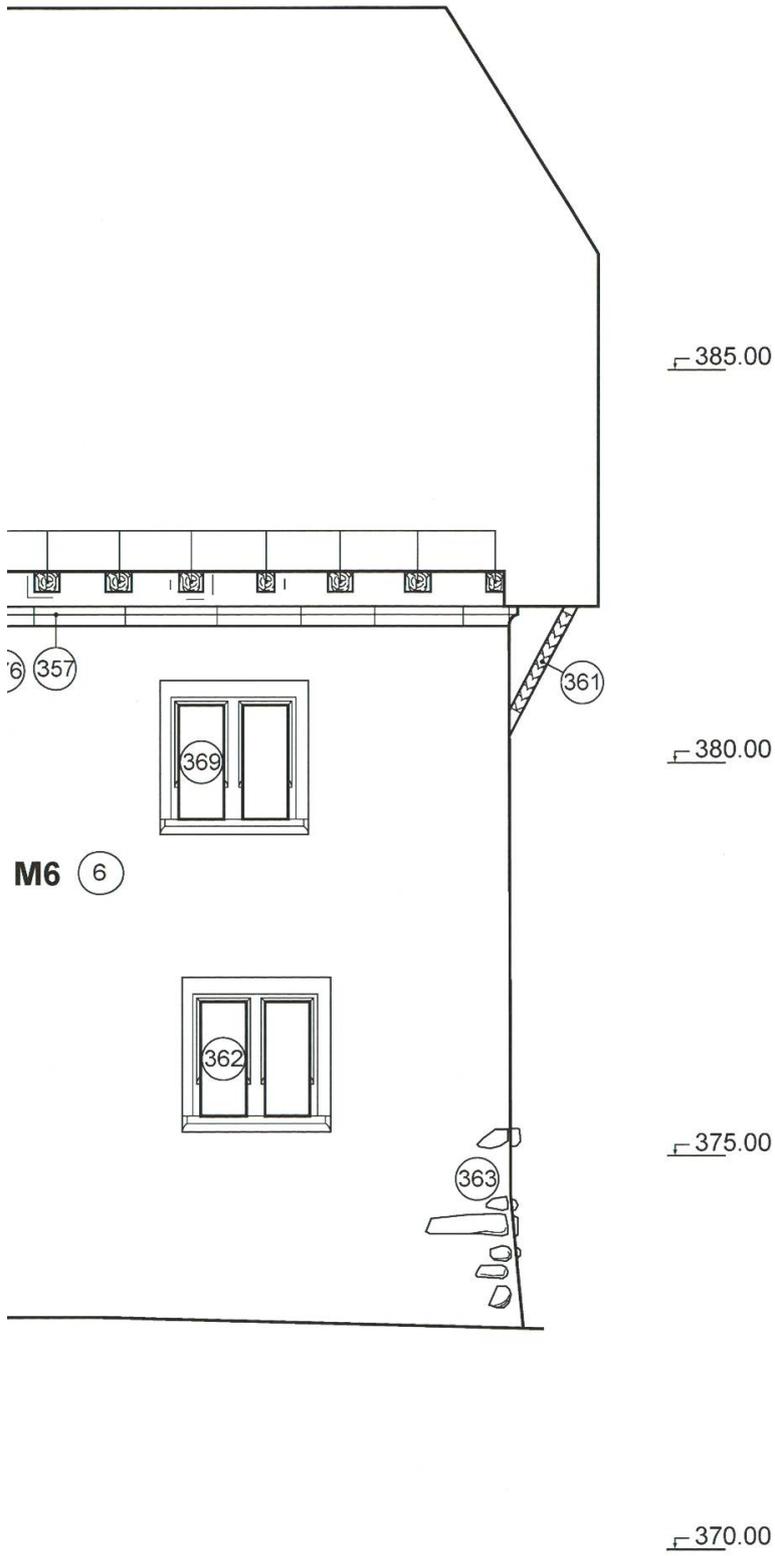
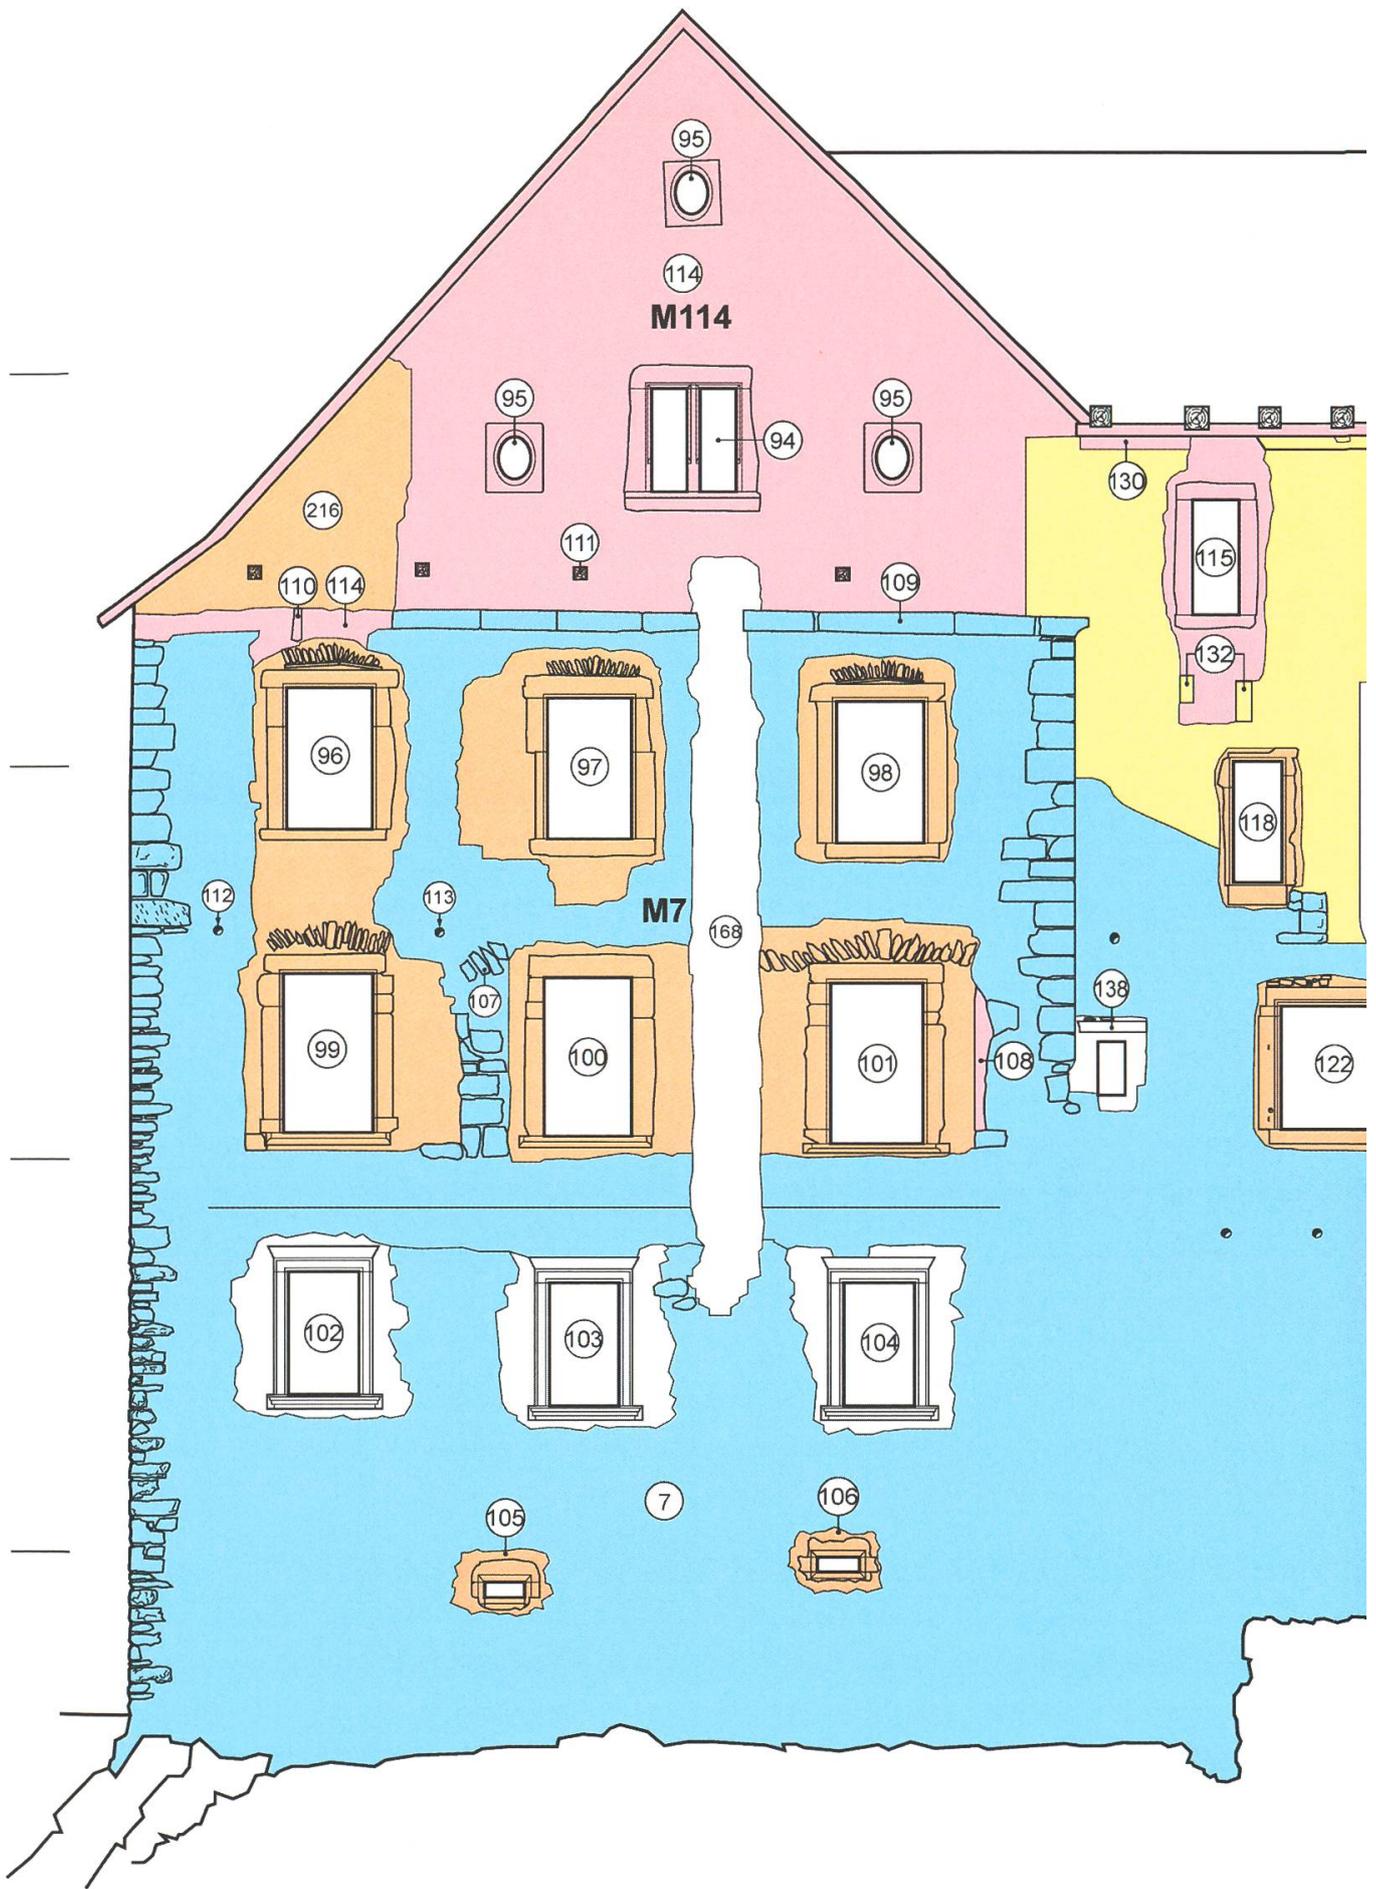
23 Schloss Wildenstein, Südtrakt und Osttrakt: Ostfassade.

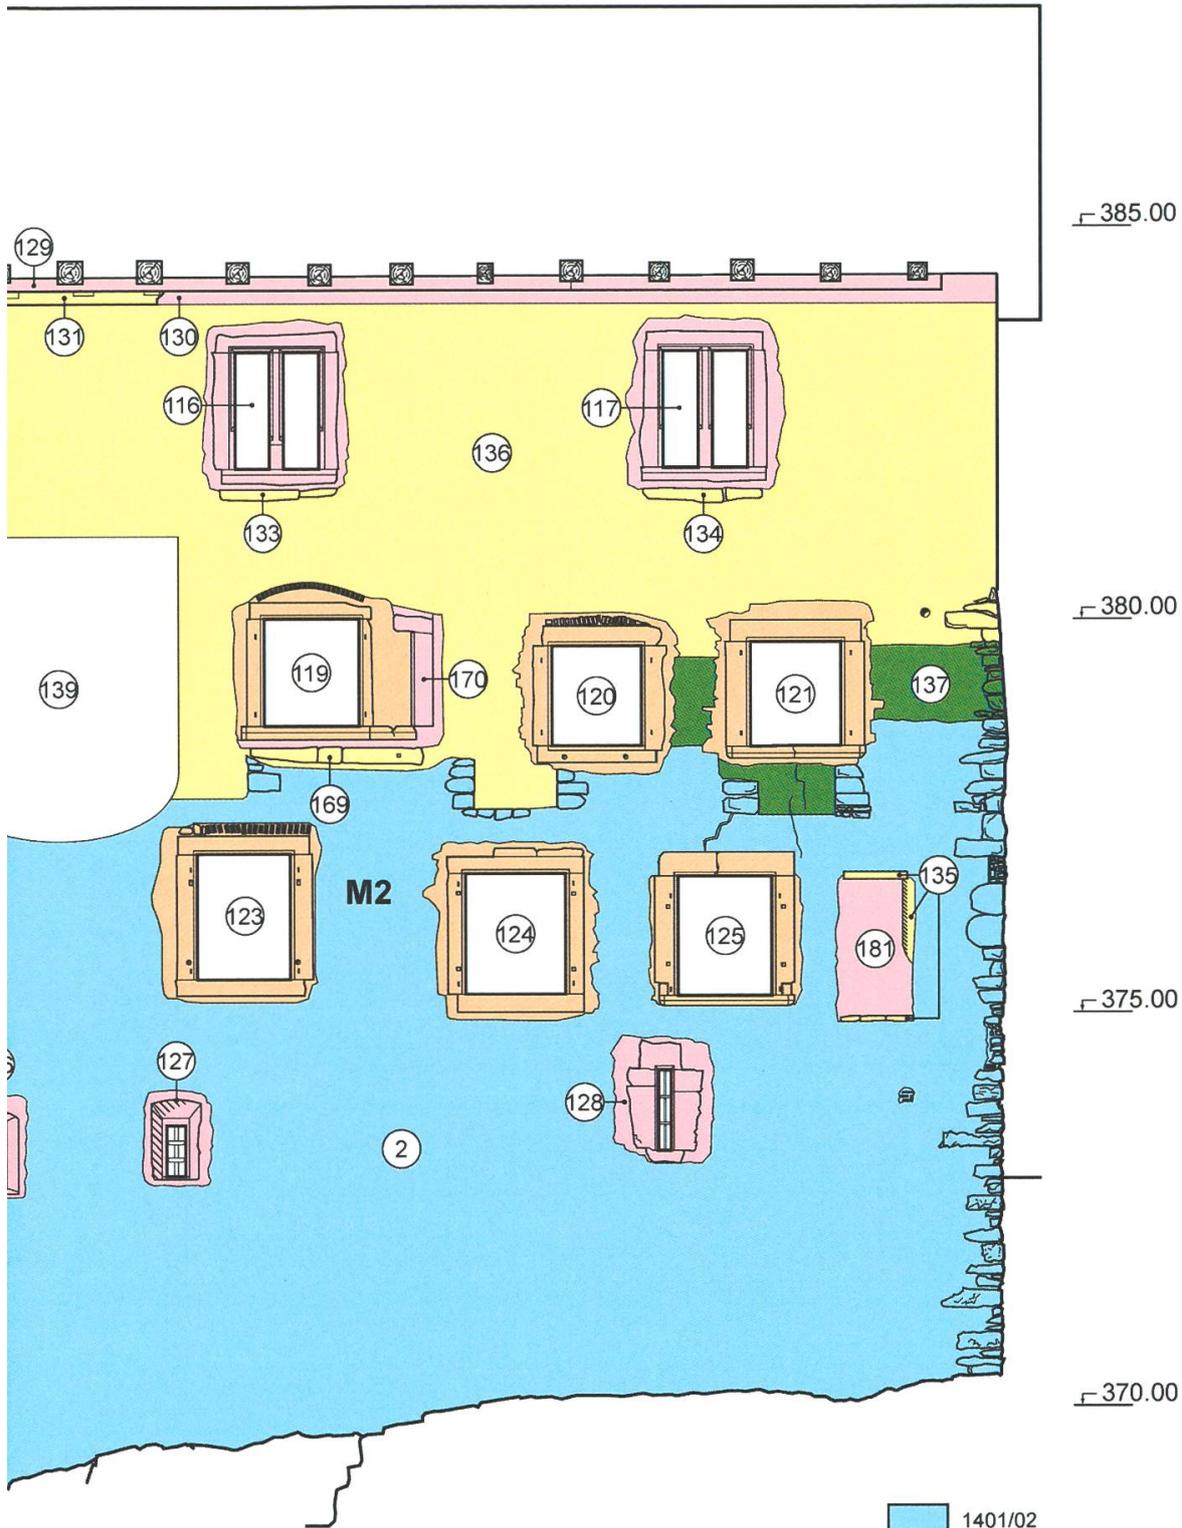
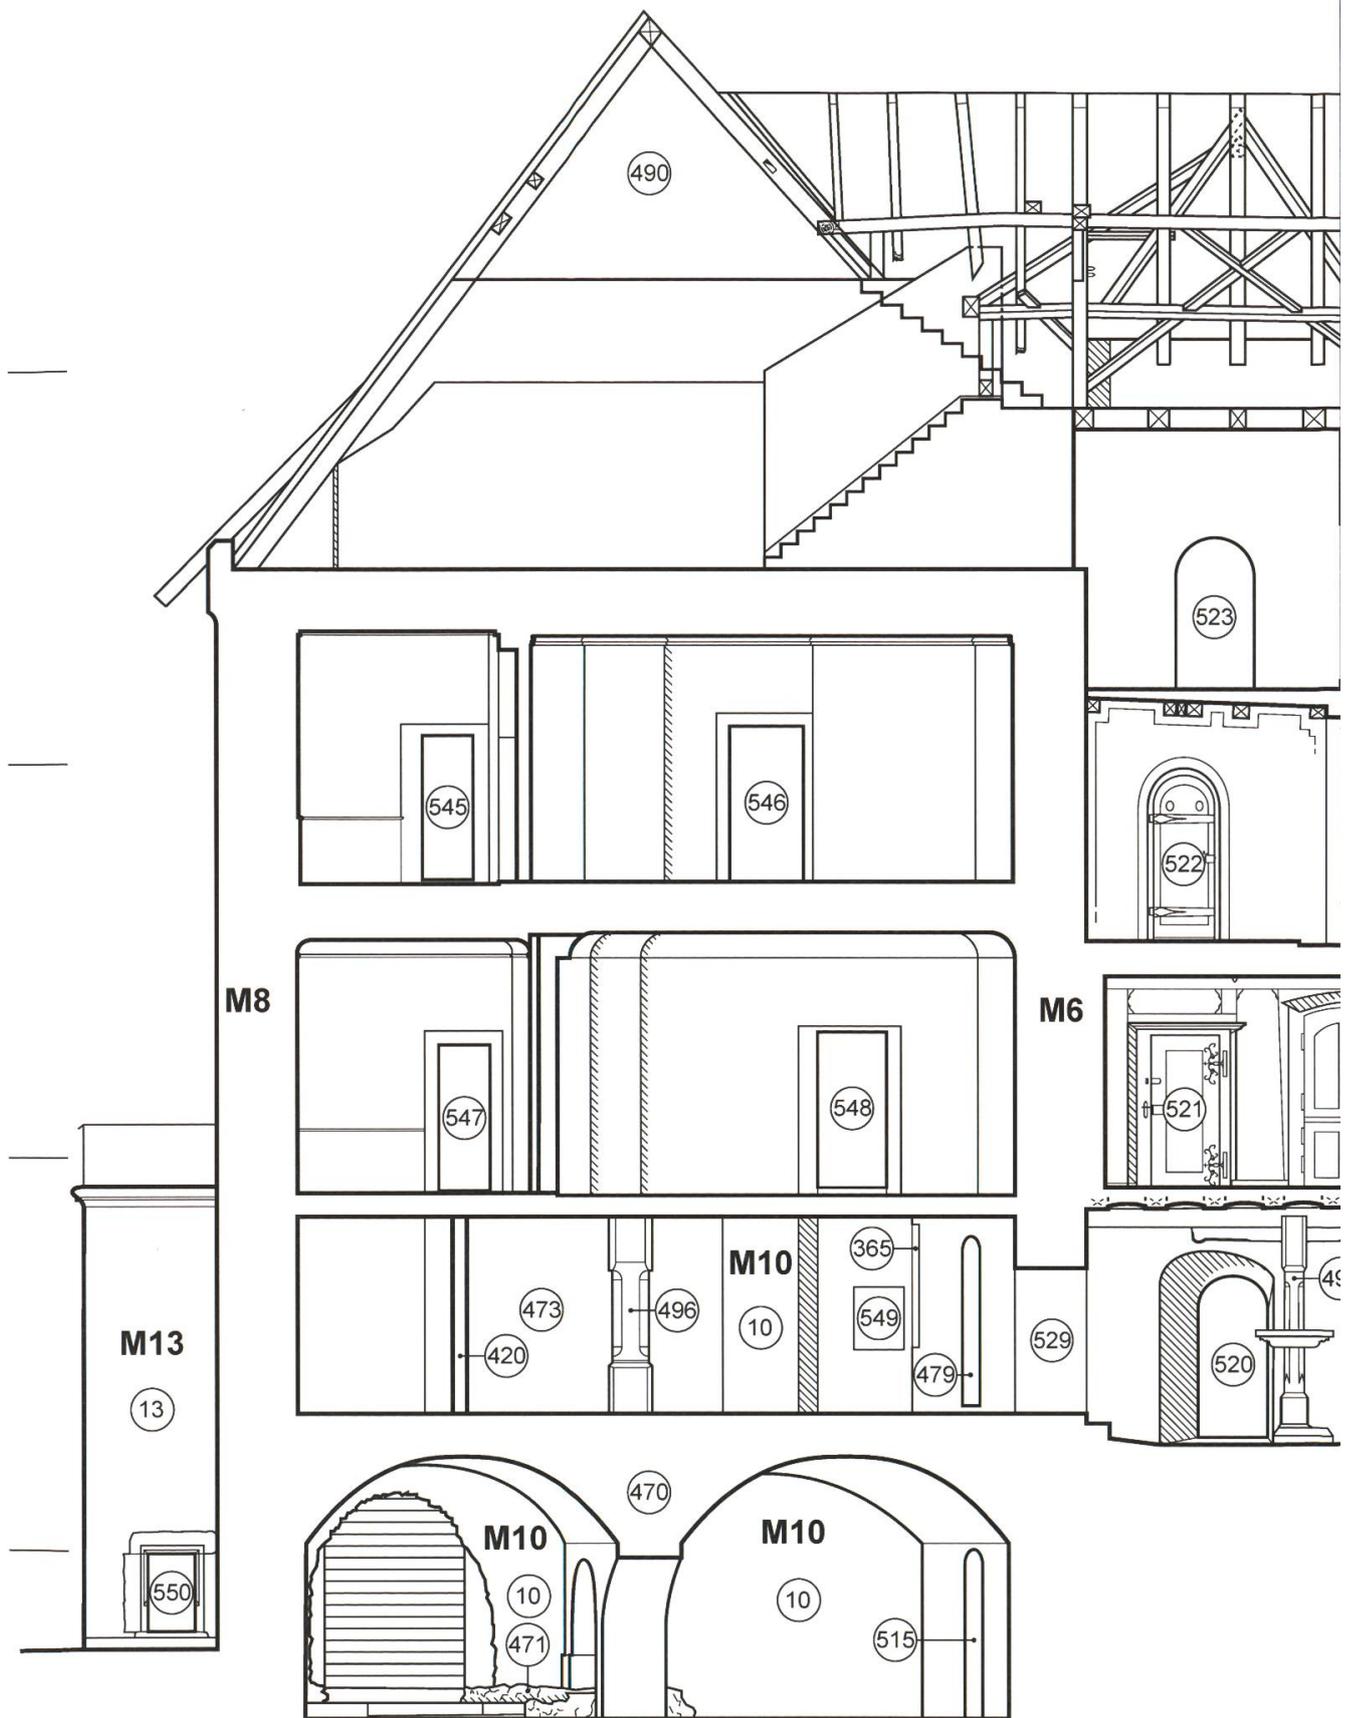
24 Schloss Wildenstein, Südtrakt und Osttrakt: Querschnitt durch den Südtrakt und Längsschnitt durch den Osttrakt mit Ansicht der Ostwand.

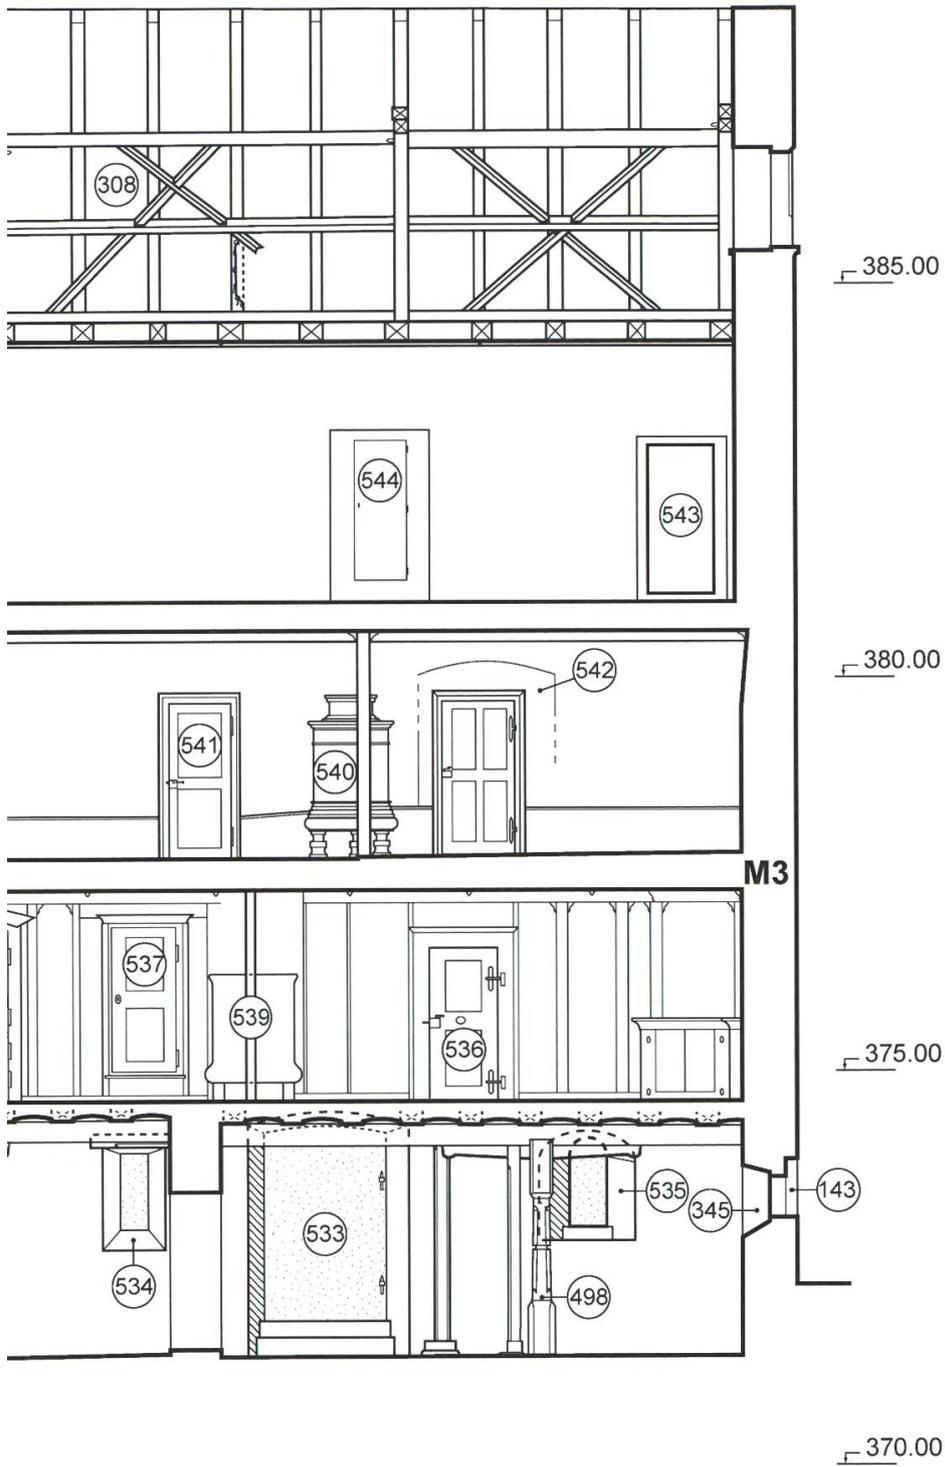
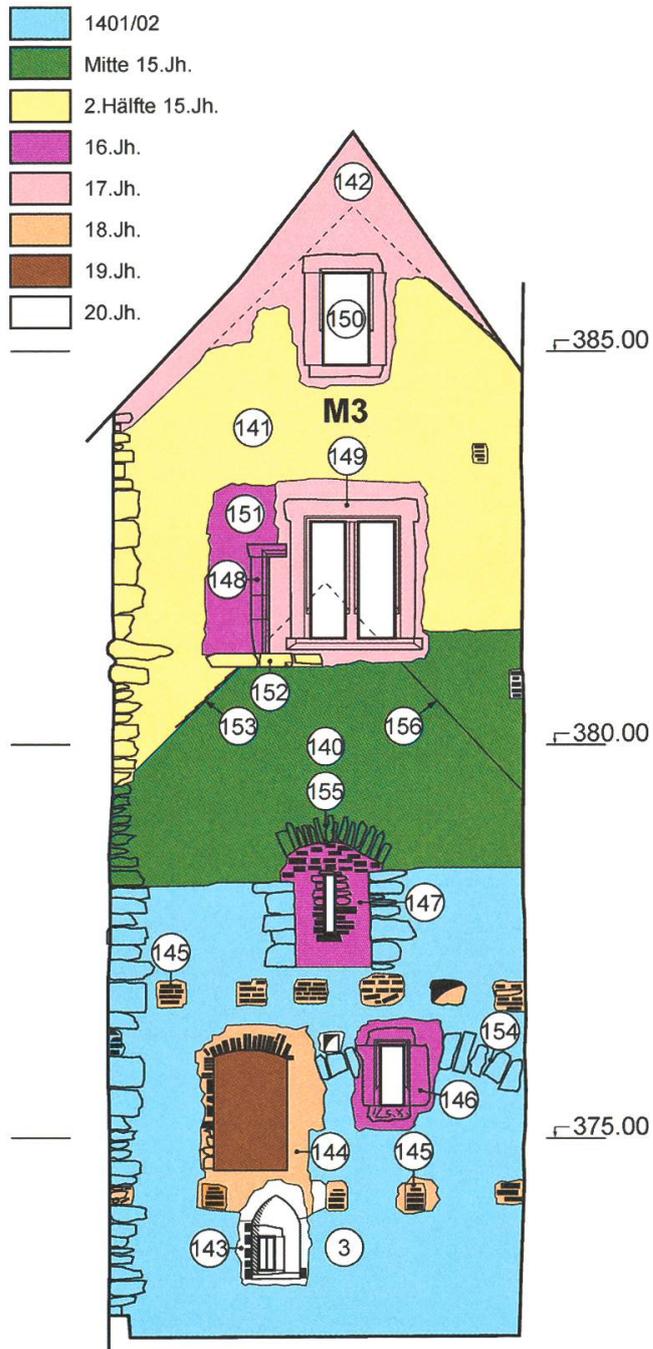
25 Schloss Wildenstein, Osttrakt: Nordfassade.

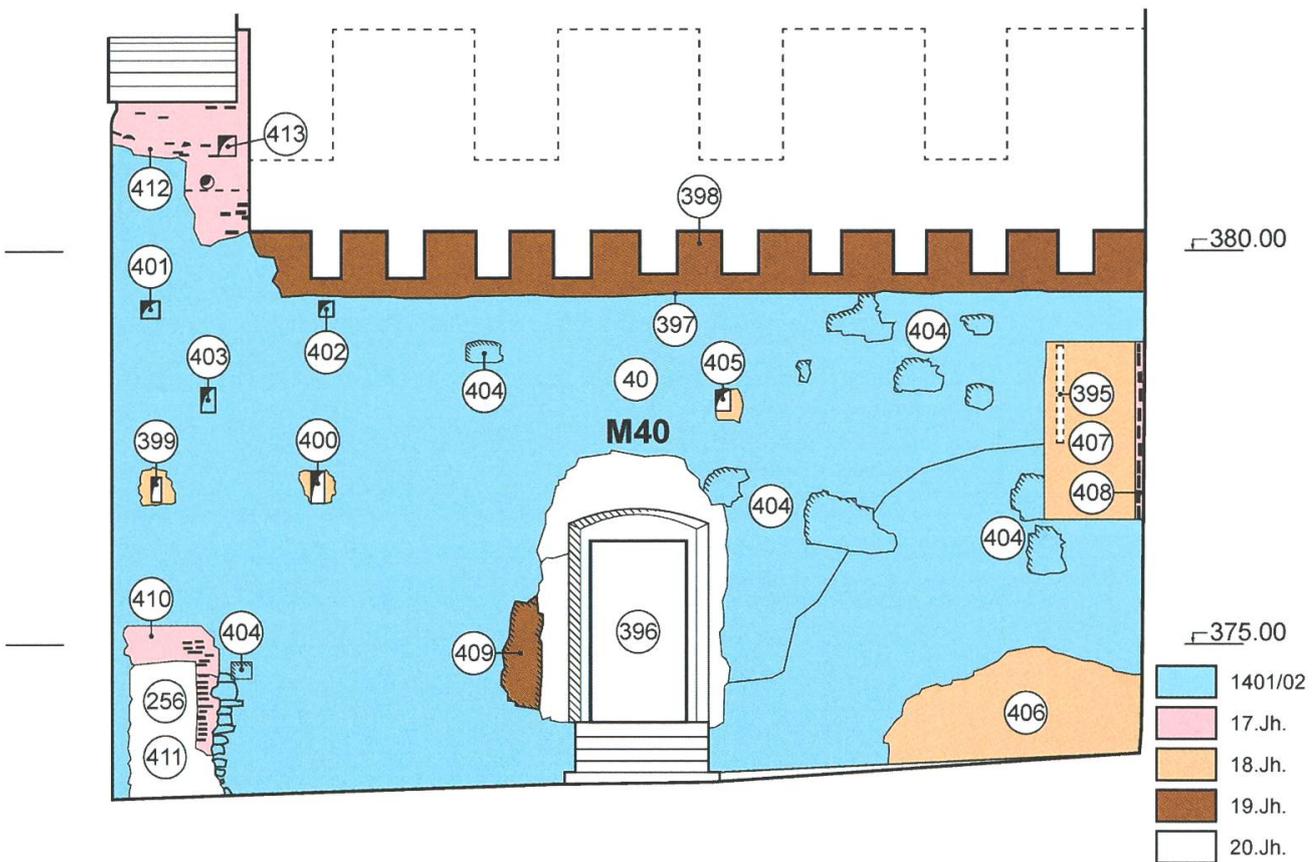
26 Schloss Wildenstein, südlicher Ringmauerabschnitt: Nordfassade.

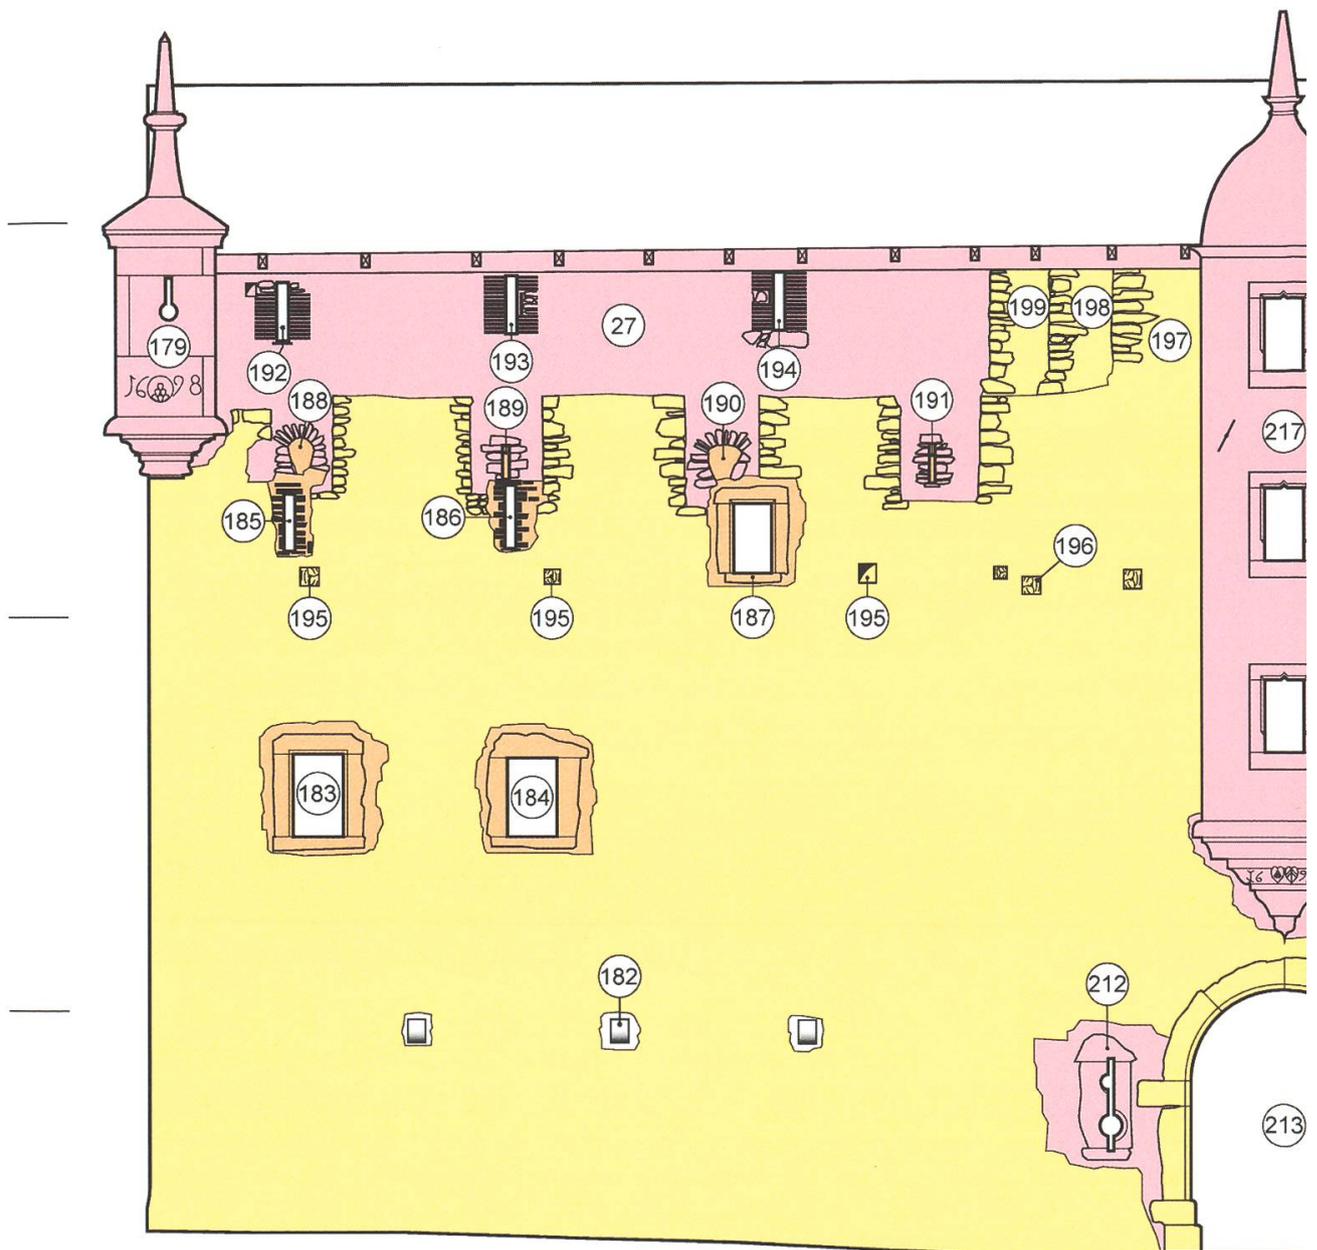
27 Schloss Wildenstein, Nordtrakt: Nordfassade.

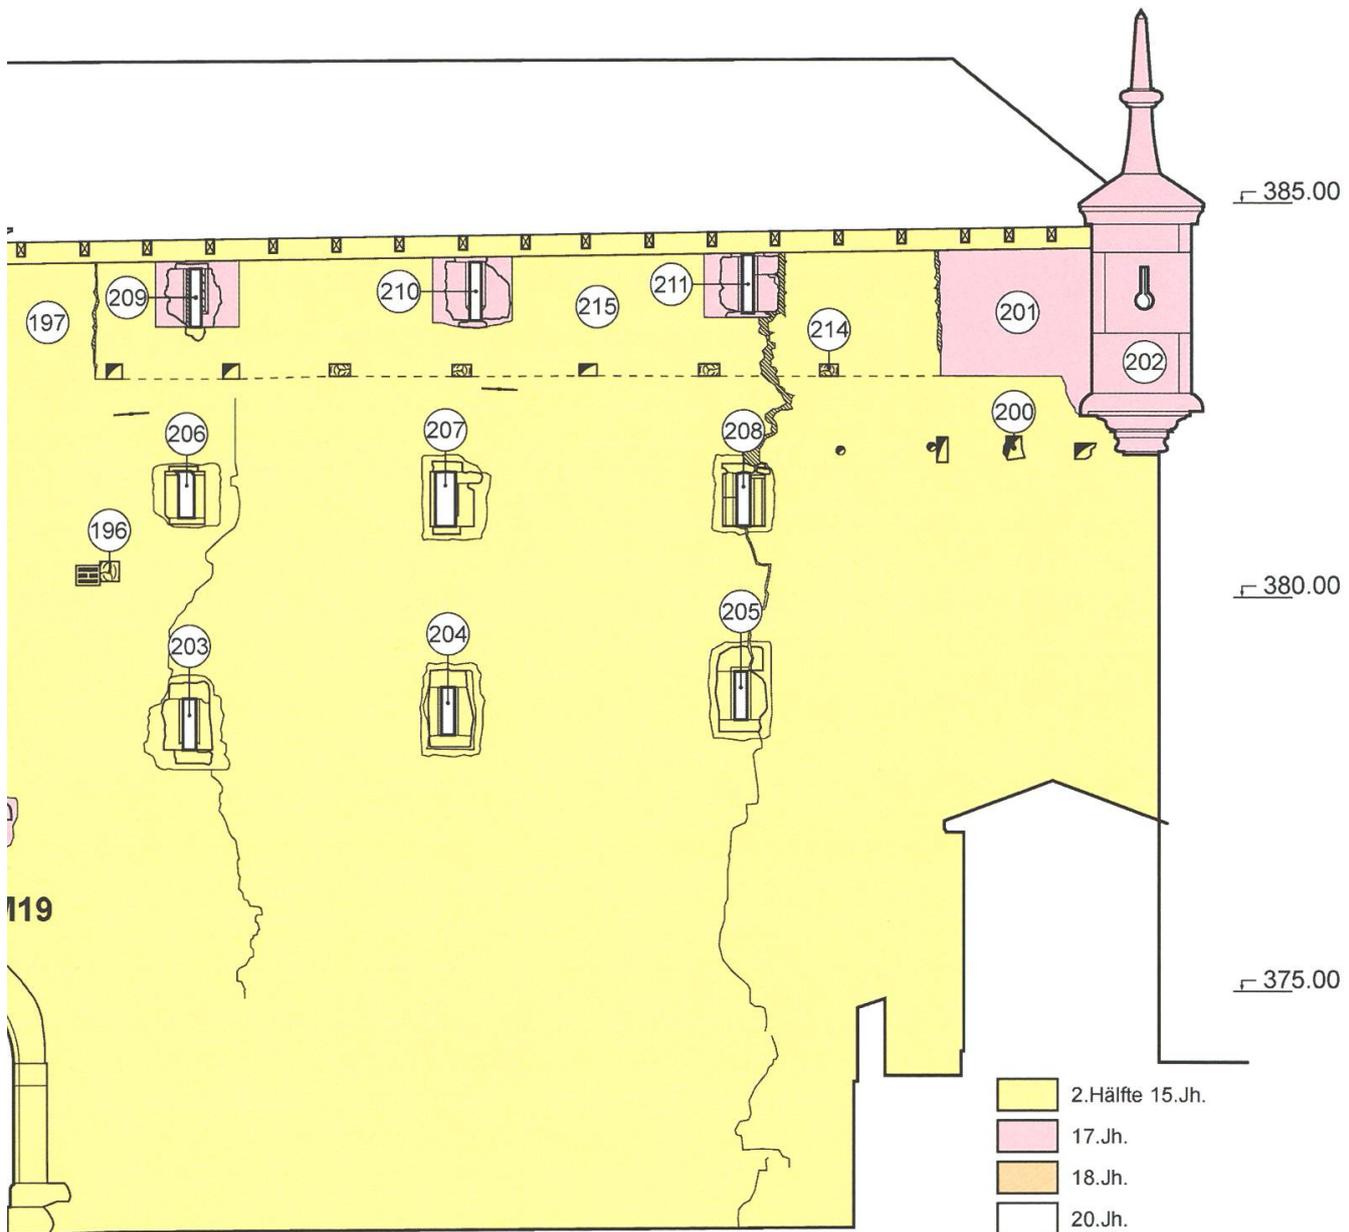
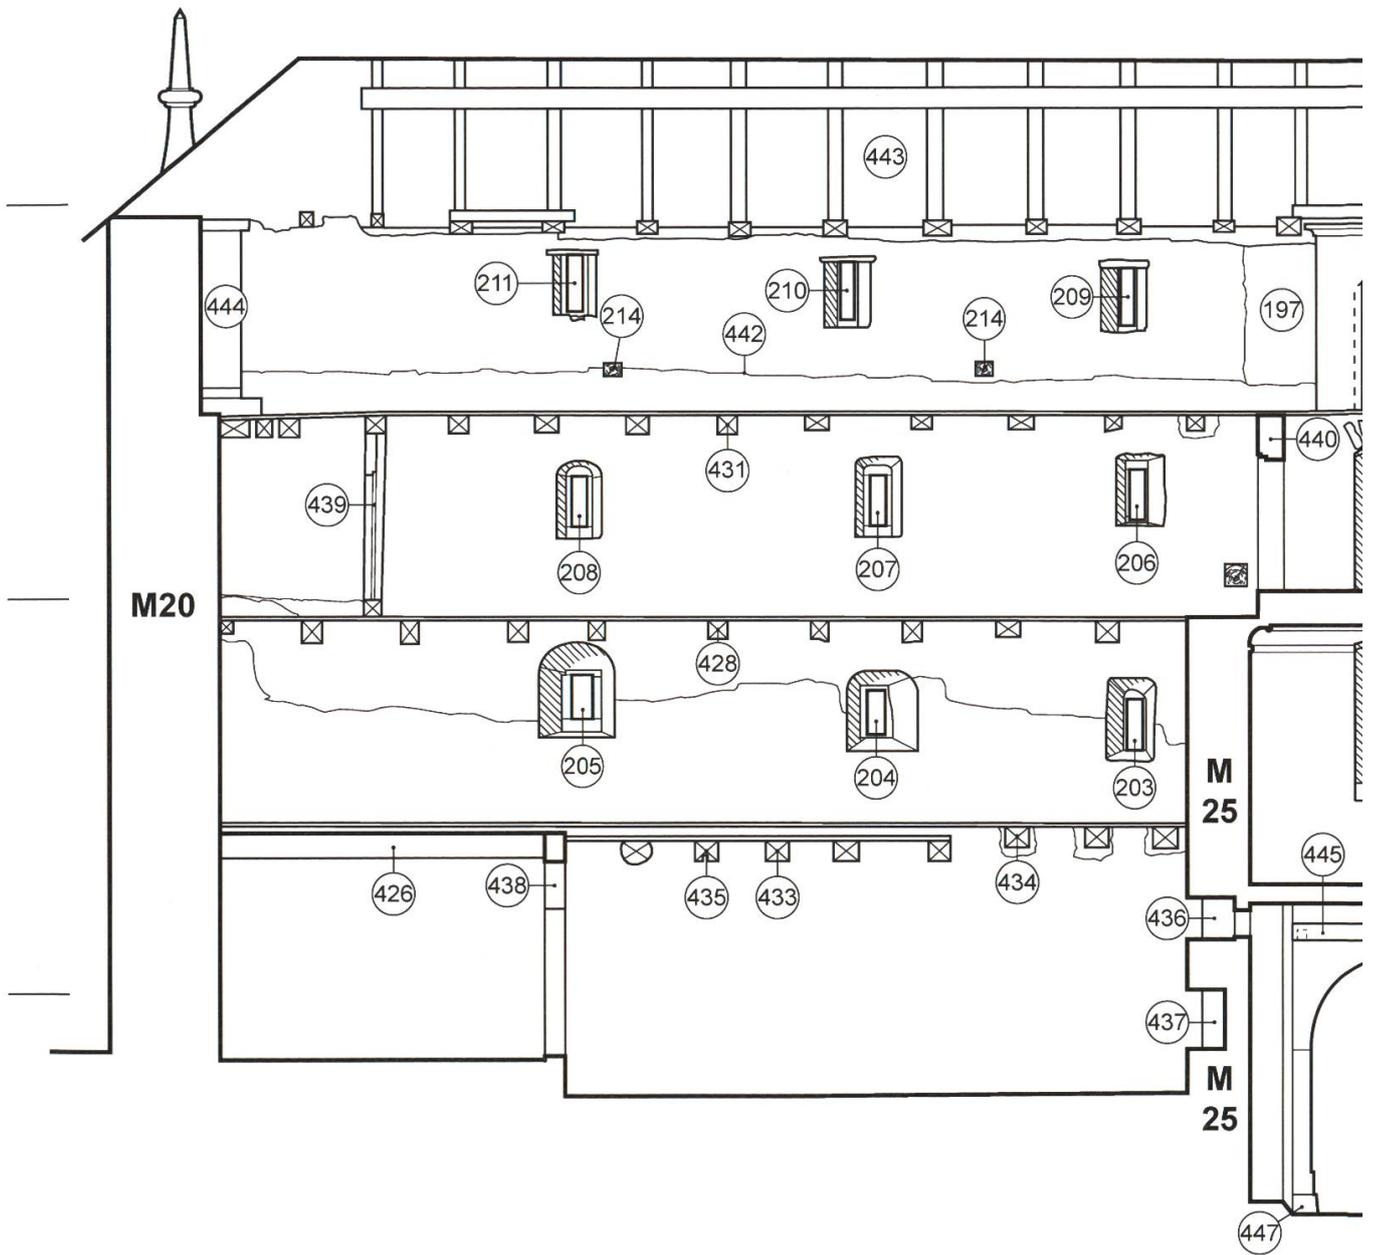
28 Schloss Wildenstein, Nordtrakt: Längsschnitt mit Ansicht der Nordwand.

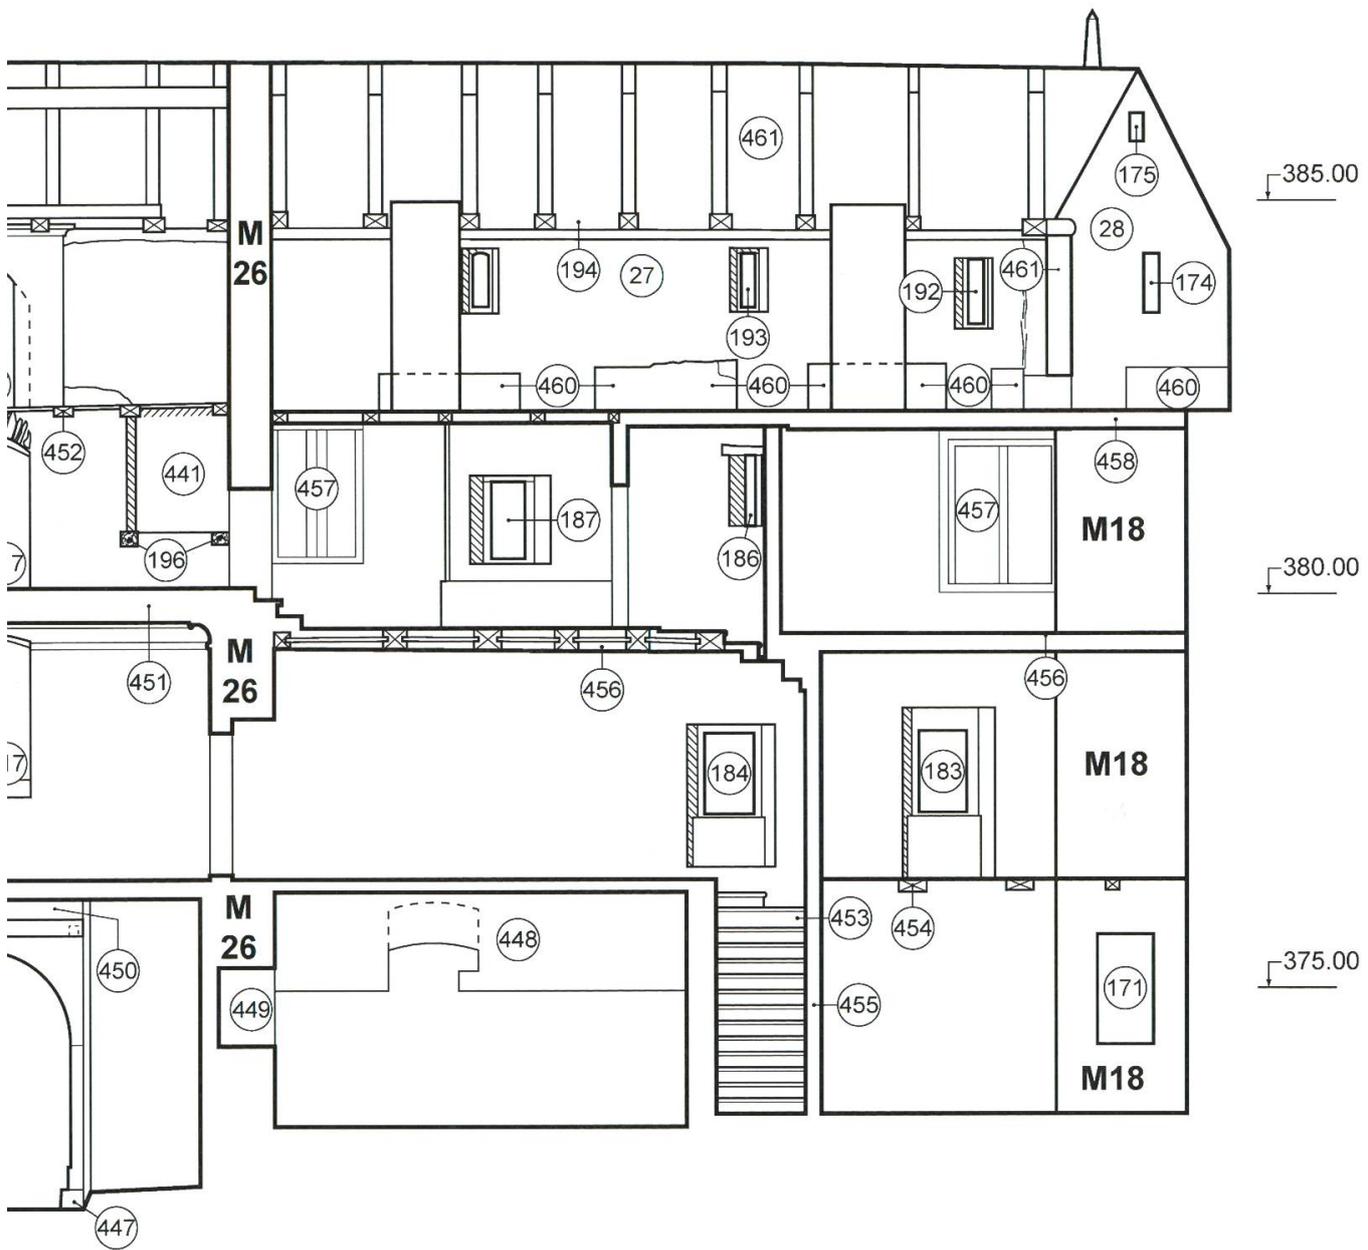
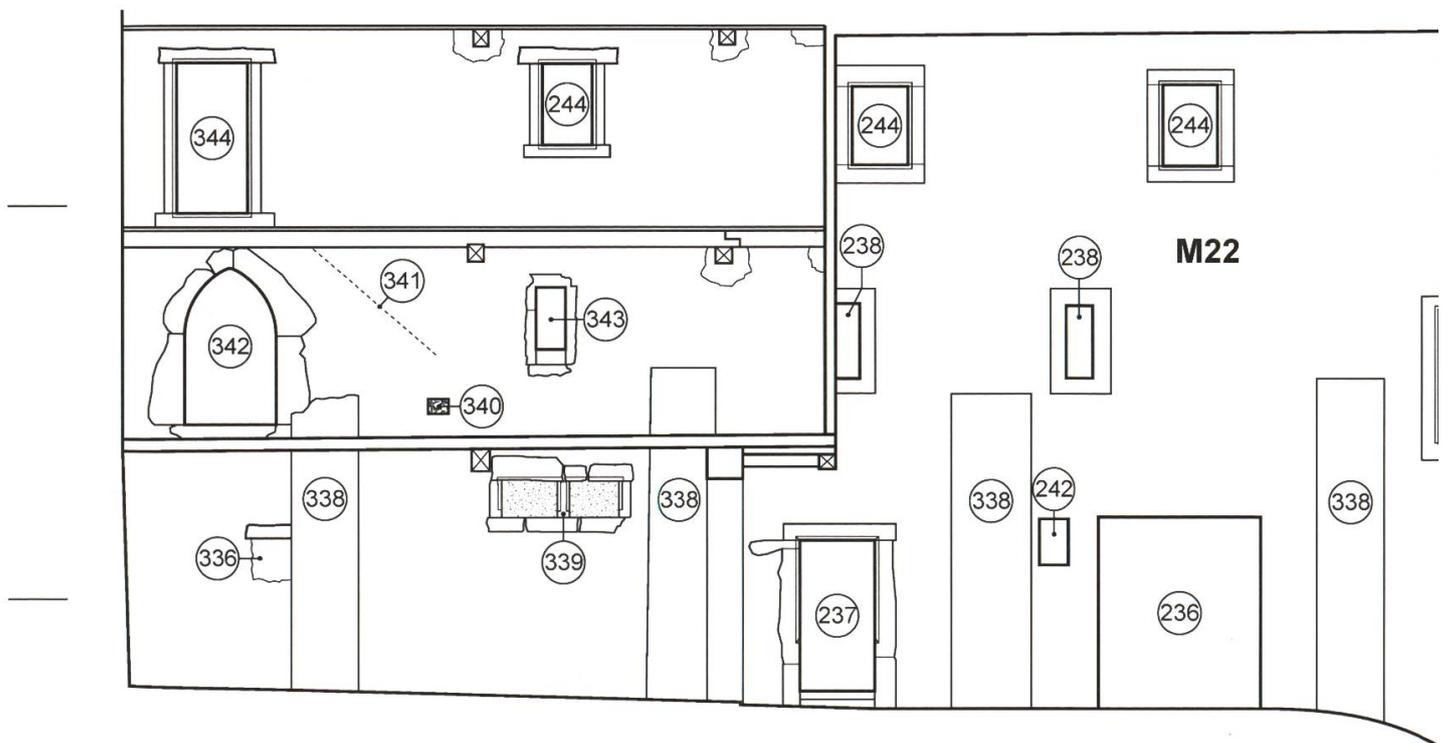
29 Schloss Wildenstein, Nordtrakt: Südfassade und Querschnitt Westtrakt.
