Wildenstein : spätmittelalterliche Burg und neuzeitliche Schlossanlage : Bericht über die Bauuntersuchungen und Ausgrabungen 2011-2015

Wildenstein: spätmittelalterliche Burg und neuzeitliche Schlossanlage

Bericht über die Bauuntersuchungen und Ausgrabungen 2011–2015

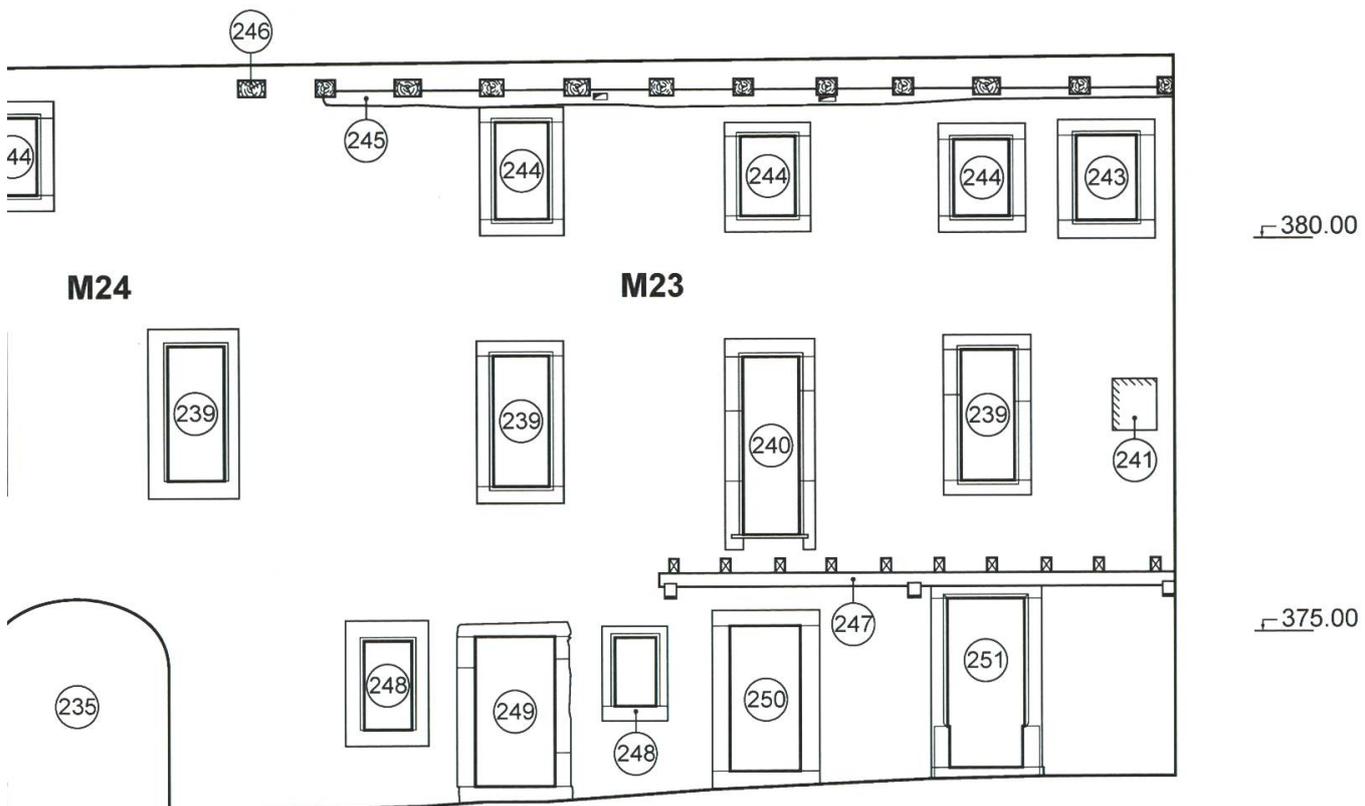
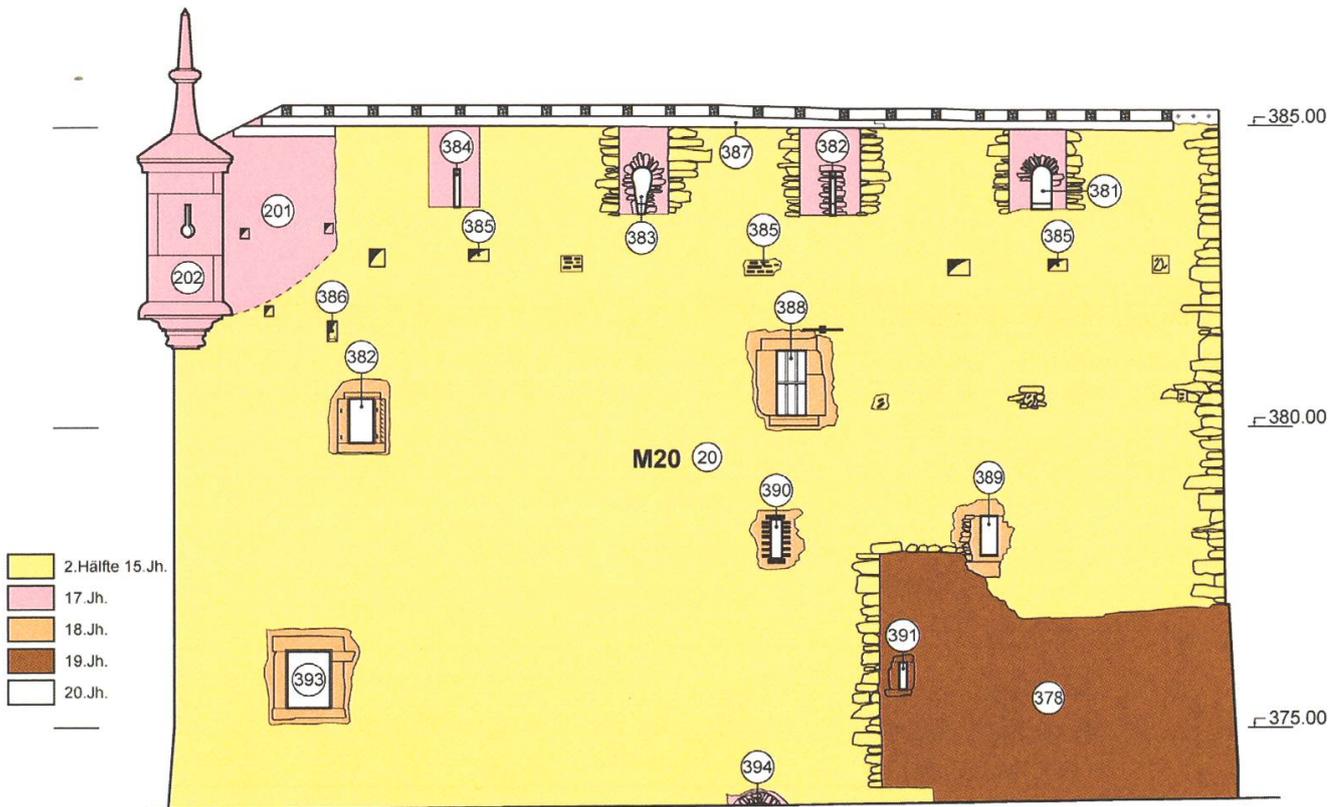
30 Schloss Wildenstein, Westtrakt: Westfassade.
