Artikel: Der bronzezeitliche Steinbau Caschlins in Graubünden

Autor: Burkhart, W.

Der bronzezeitliche Steinbau Caschlins in Graubünden.

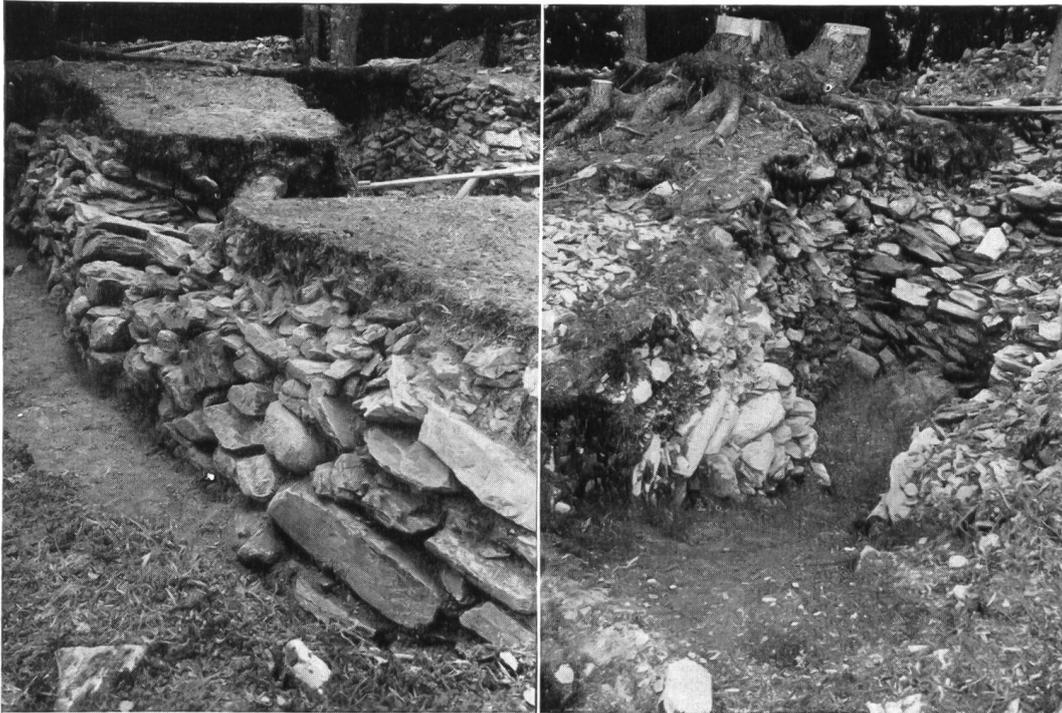
Abb. 8. Caschlins, Hauptmauer der Ostfront, äussere Ansicht.

Abb. 9. Im Hintergrund Aussenfront der Ostmauer, vorne Schnitt durch Vorbau.

Nach dem Brand dieses grossen Holzhauses wurde über den z. T. mit Moränenmaterial eingedeckten Trümmern ein mächtiger trockengemauerter Steinbau errichtet, der die ganze Hügeloberfläche bedeckte und in den Eckpartien südwestlich und nordwestlich noch über gewisse Hangteile hinuntergriff. Alle diese Mauern sind nach dem gleichen Prinzip konstruiert: beidseitig saubere Fassaden aus nur einer Steinplattenanlage gegen aussen und innen und dazwischen Einwurf von meist kleinem Steinmaterial, wobei in der Westmauer die ausgeglühten Dachplattentrümmer des Holzbaues Verwendung fanden. Beide Mauerfronten laufen dabei nicht immer parallel und die Westmauer verjüngt sich gegen das Nordende direkt in eine Keilform. Diese Mauern sind heute maximal noch bis auf 2,80 m Höhe erhalten, meistens bis auf ca. 1½ m, lokal aber auch bis fast auf den Fuss hinunter zerfallen. Die Ostmauer zieht sich nicht ganz dem Hügelrand entlang, sondern sie ist etwa einen Meter zurückgestellt, und ausserhalb verläuft ein roh geschichteter Vorbau, der sich dann südlich und nördlich der Hauptmauer bogenförmig nähert und schliesslich mit ihr vereinigt. Abb. 8 zeigt die Aussenfront der Hauptmauer und Abb. 9 gibt einen Schnitt durch den Vorbau und im Hintergrund wieder die Aussenfront der Mauer. Der Zwischenraum beider Werke ist durch kleinen Steinsplit ausgefüllt.

Zweck dieser an beiden Mauerenden abgeboenen Flanken ist klar: es sollten die Mauerenden gegen ein Abrutschen über den Hang hinunter durch diese Spornvorbauten geschützt werden. Diese Wirkung wurde verstärkt durch weitausgreifende, die ganze Eckzone rundlich umfassende Fundamentvorbauten aus gestaffelt liegenden Platten. Tatsächlich haben die Eckpartien dem grossen auf ihnen lastenden Druck standgehalten, womit der Zweck der raffinierten Bauart voll erfüllt wurde. An der Westfront des Hügels steht die Aussenmauer direkt in der Hangkante und ein Vorbau wie auf der Ostseite fehlt dort.

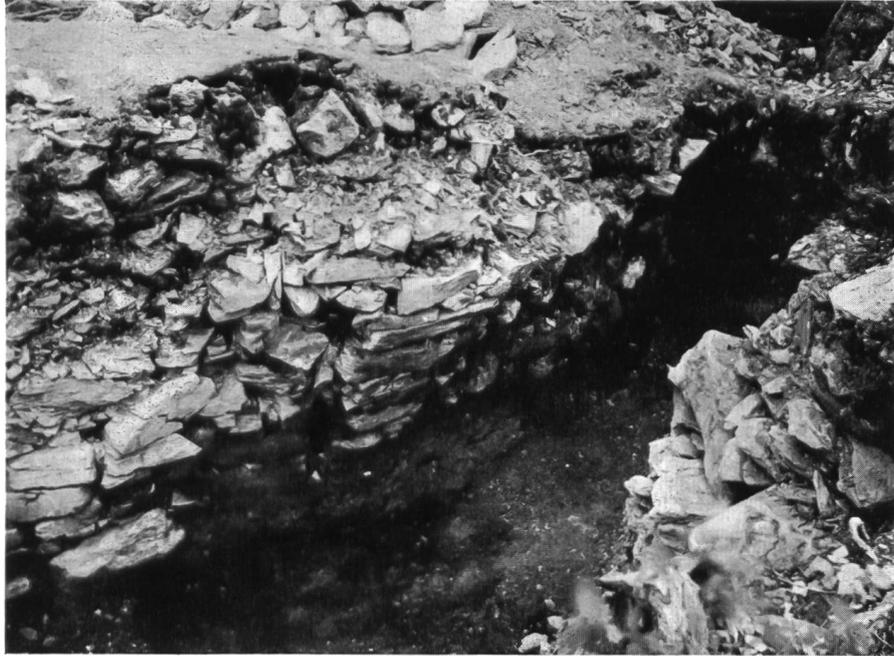
Abb. 10. Caschlins. Nordende. Abweichende Westmauer und Quermauer durchstossen.

Der ganze Bau umschliesst einen 20 m langen und nur 3–3½ m breiten Raum, dessen Enden nicht durch senkrecht, sondern schief verlaufende Mauern abgeschlossen sind. Abb. 11 zeigt den nördlichen Abschluss, aber nicht mehr in ganzer Höhe erhalten. Ganz links ist das Endstück der West- und ganz rechts das der Ostmauer sichtbar. An der Gegenseite im Süden war die Abschlussmauer nur noch im Fundament erhalten, alles höher liegende war in einen gewaltigen Trümmerhaufen verstürzt. In Abb. 10 ist die nördliche Quermauer durchstossen und die Hauptmauer zeigt einen eigentlichen Knick nach links (ausssen). Eine gleiche Abweichung wurde am Südende festgestellt. Der

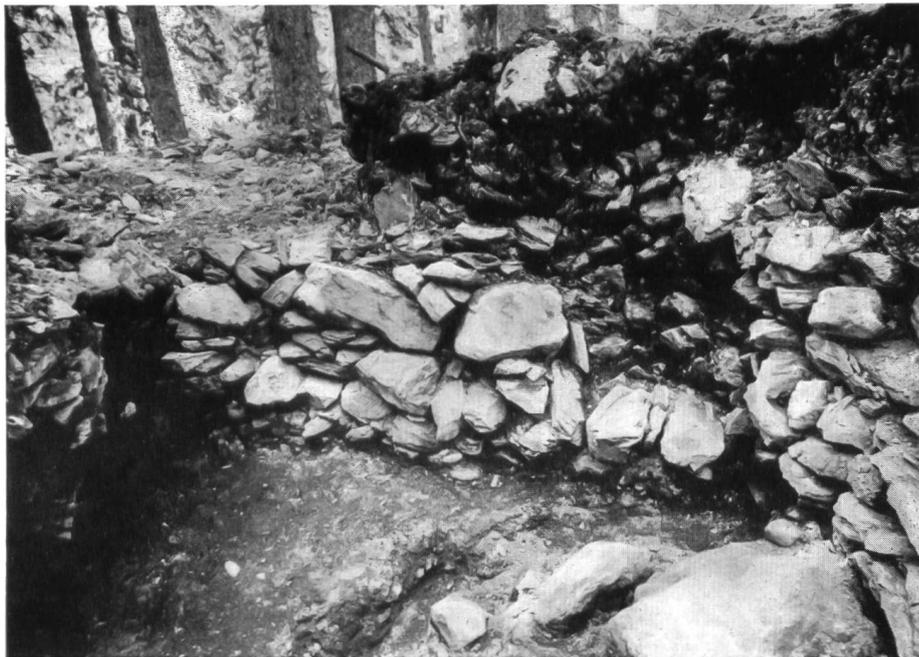
Abb. 11. Caschlins. Quermauer am Nordende.

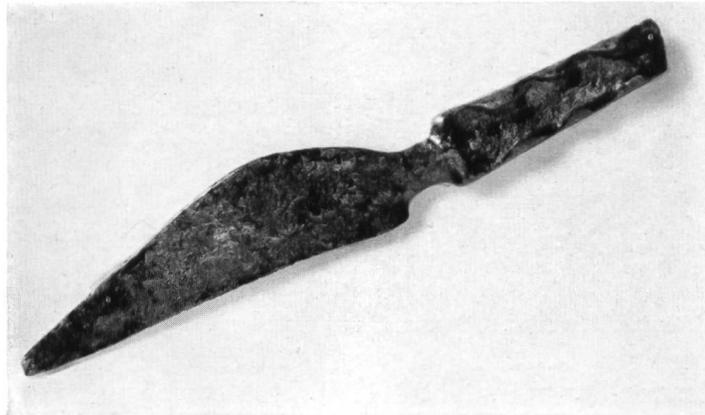
Abb. 12. Caschlins. Messer aus Bronze mit gelapptem Griff.
