Autor(en): **Guyan, W.U.**

# Jungsteinzeitliche Moordörfer im Weier bei Thayngen

## Vorläufiger Bericht

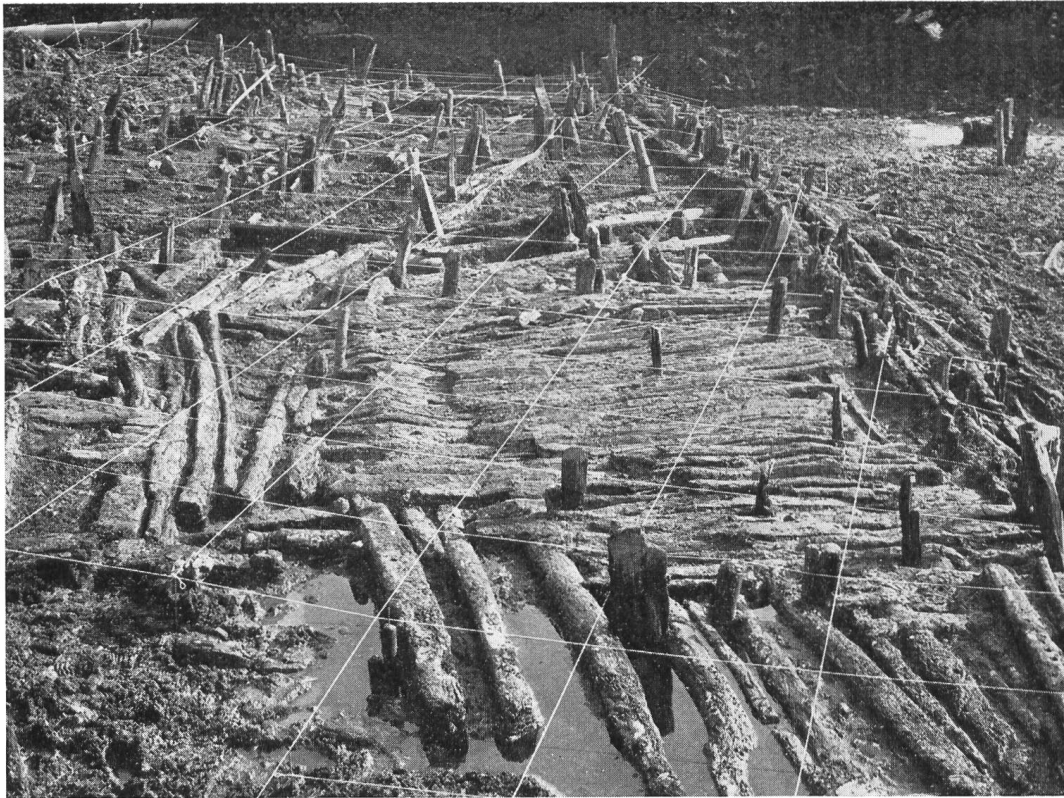
Abb. 23. Thayngen, SH, Weier 1956. Blick auf das Grabungsfeld III. Rechts: der Dorfzaun.  
Photo Bühler, Schaffhausen.

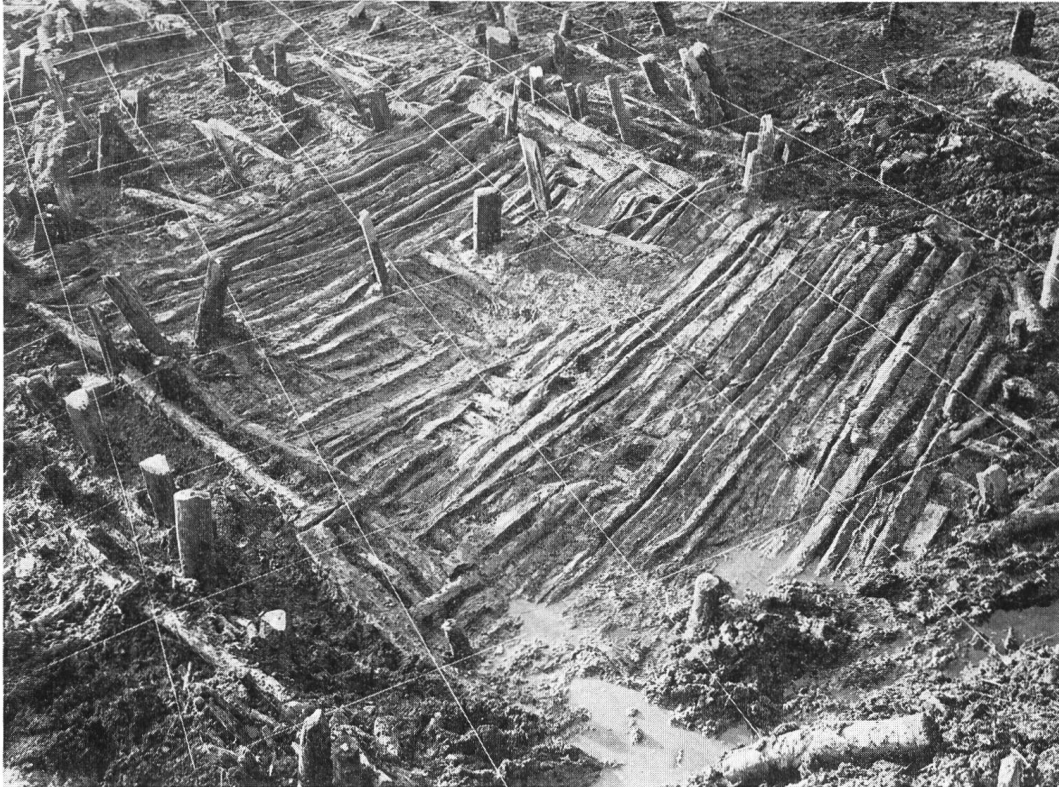
Abb. 24. Thayngen, SH, Weier 1956. Hausboden (mit Herdstelle) der Siedlung III.  
Photo Bühner, Schaffhausen.

Zur Siedlungsperiode III hatten wir den Aspekt einer etwas lockeren Bebauung durch zwei Häuser und einen diese gegen Süden abschließenden Zaun. Beide Häuser wiesen eine ähnliche Konstruktion wie die Siedlung II auf, indem auf einzelnen Grundschwellen der sehr grob ausgeführte Prügelrost und darauf der Holzboden lagen. Unter den beiden Häusern zog sich ein Bohlenweg durch, der wohl gelegt wurde, um diese Bauten auf der weichen Gyttja überhaupt erstellen zu können.
