**Artikel:** Die Ausgrabungen der karolingischen Kirche St. Peter in Domat/Ems

# Die Ausgrabung der karolingischen Kirche St. Peter in Domat/Ems

Augustin Carigiet

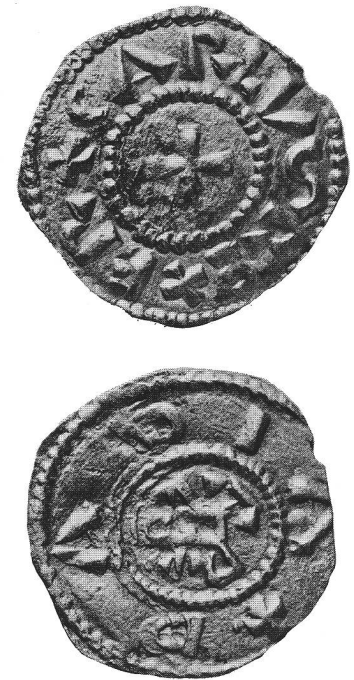
Abb. 4  
Silbermünze Karls des Grossen (CARLVX REX),  
nach 774 in Pavia (PAPIA) geprägt. M. 2 : 1. Foto  
Reinhardt.  
Monnaie en argent de Charlemagne (CARLVX  
REX), battue après 774 à Padoue (PAPIA).  
Moneta d'argento di Carlo magno (CARLVX  
REX), battuta dopo 774 a Padova (PAPIA).

Im Innern der Kirche konnte nach Abtrag von drei jüngeren Bodenniveaus der karolingische Boden freigelegt werden. Dieser Kalkmörtelboden war über eine sorgfältig verlegte Steinrollierung gegossen. Die noch vorhandenen Fundamente des karolingischen Altars belegen, dass dieser ehemals frei im Chor stand (Abb. 2). Eine lediglich 15 cm hohe Chorstufe trennte Schiff und Chor. Diese Chorstufe bestand ursprünglich aus einem in den feuchten Mörtel verlegten Holzbalken. Später wurde das Holz durch längliche Steine ersetzt. Ein Rundbogenfenster in der Ostwand des Chores sorgte für das notwendige Licht. Dieses Fenster wurde 1698 zu einem Okulus verkleinert und erst anlässlich der jüngsten Restaurierungsarbeiten wieder geöffnet. Vom Schiff war mittels einer Chorschranke ein Vorchor abgetrennt. Von hier aus führte ehemals ein Durchgang zu den Nebengebäuden nördlich der Kirche. Unter dem karolingischen Boden kamen beim Abtrag zwei gleichartige Silbermünzen zum Vorschein (Abb. 4). Aufgrund der eindeutigen Fundlage müssen diese spätestens vor Einbringen des Bodens verloren gegangen sein. Auf der Vorderseite dieser Münzen liest man den Namen Karls des Grossen (*Carlys Rex*), die Rückseite nennt den Prägungsort (*Papia*). Demnach wurden diese Münzen nach der Unterwerfung der Langobarden durch Karl den Grossen (774) in Pavia geprägt. Dieser Münzfund bestätigt die Datierung der Kirche in den Übergang vom 8. ins 9. Jahrhundert.

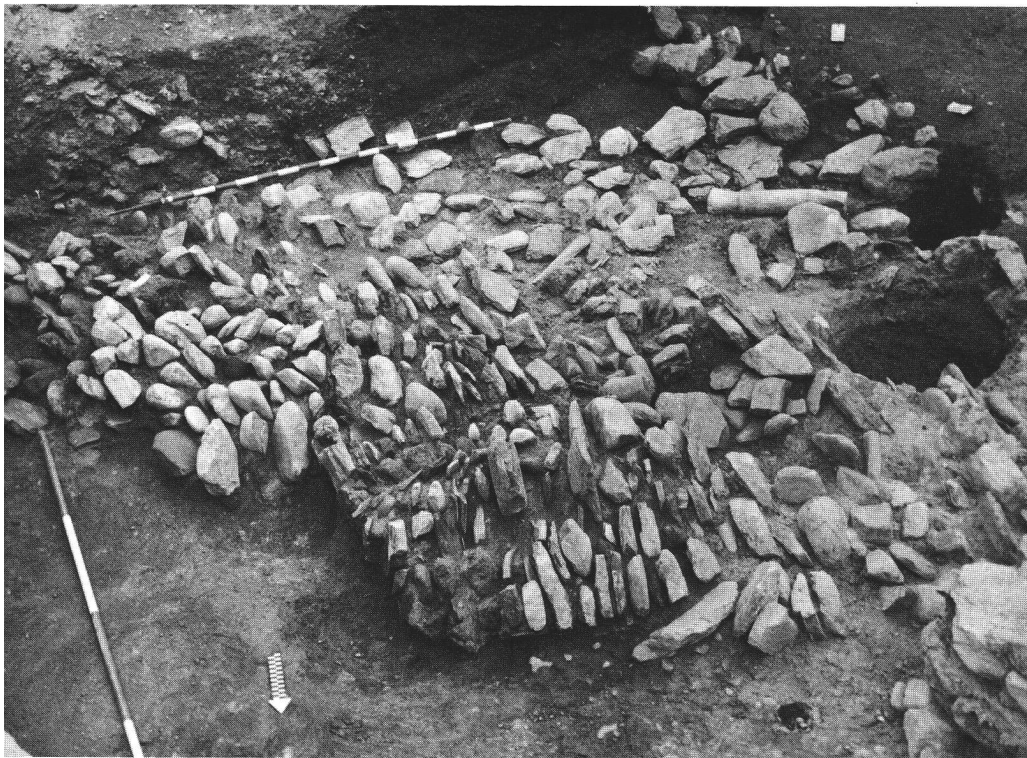
Abb. 5  
 Bauwürmer der umgestürzten Ostwand des älteren Gebäudes nach der Freilegung. Foto ADG.  
 Débris effondrés de la paroi est du bâtiment antérieur après le dégagement.  
 Muriccia della parete est del edificio più antico crollata messe a giorno.

Aufgrund der Beobachtungen dürfte dieser ältere Bau einer Brandkatastrophe zum Opfer gefallen sein. Damals stürzte die vermutlich noch kompakte Ostwand nach Osten um. Die sorgfältige Freilegung dieser alten Baukörper förderte hochinteressante architektonische Elemente des aufgehenden Mauerwerkes zu Tage, welche uns das Aussehen dieses mehr als stattlichen vorkarolingischen Baudenkmales erahnen lassen (Abb. 5–11). Gemäss den Befunden war die Ostfront des Gebäudes durch Lisenen in sechs Blendfelder gegliedert, die Südfassade wies drei Blendfelder auf. Drei dieser Lisenen sowie Teile der dazugehörenden Blendfelder konnten in eindeutiger Fundlage aus dem Mauerversturz der Ostwand geborgen werden (Abb. 6). Da die Verputzschicht der nach aussen umgestürzten Wand stellenweise gut erhalten war, konnten grosse Ausschnitte nach dem gleichen Verfahren wie bei den römischen Wandmalereien in Chur gehoben werden<sup>4</sup>.

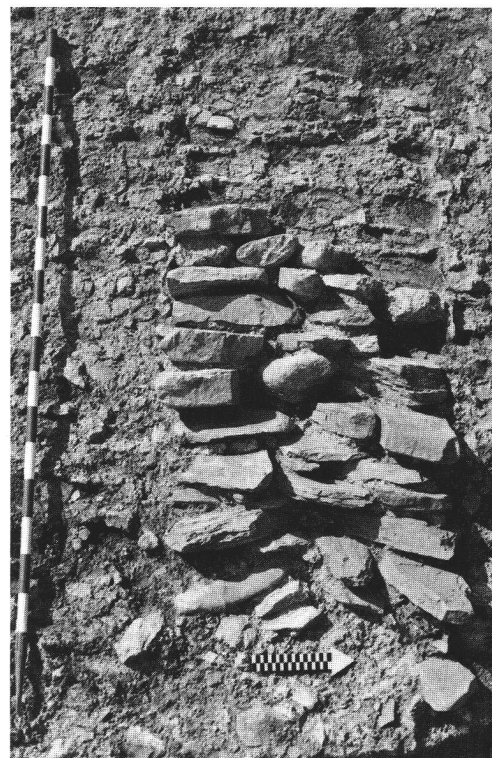
Abb. 6  
 Lisene des älteren Gebäudes in Fundlage (vgl. Abb. 3 oben rechts). Foto ADG.  
 Listel du bâtiment plus ancien in situ.  
 Listello del edificio più antico in situ.

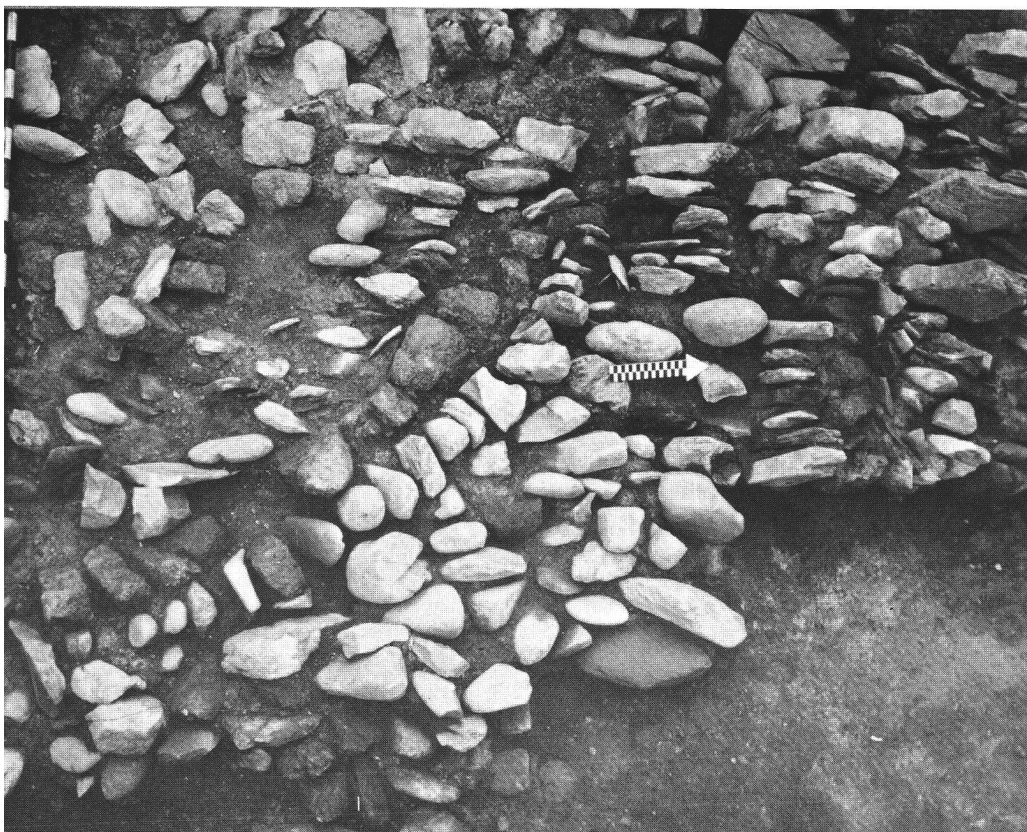
Abb. 7  
 Blendarkadenbogen des älteren Gebäudes in Fundlage (vgl. Abb. 3 Mitte rechts). Foto ADG.  
 Arc architectural du bâtiment antérieur, in situ.  
 Arco architetture del edificio più antico in situ.

Folgende Beobachtungen sind für die Rekonstruktion der Gebäudefassaden von Bedeutung: Die zwischen den Lisenen liegenden Blendfelder wurden durch Blendarkadenbogen überspannt. Die Bogen selber waren aus behauenen Tuffsteinen gefügt (Abb. 7). Im Gegensatz zu den einfach vorspringenden Lisenen zeigen die Bogen eine doppelte Stufung (Abb. 8). In wenigstens zwei Blendarkadenfeldern konnten Zwillingbogenfenster lokalisiert werden (Abb. 9). Die Bogen dieser Fenster waren ebenfalls aus Tuffsteinen gebaut. Die zu den Fenstern gehörenden Mittelsäulen konnten zusammen mit den entsprechenden Baufragmenten in Fundlage geborgen werden (Abb. 10). Gleich den Arkadenbogen waren auch die Fensterbogen gestuft. Ebenfalls in situ wurde innerhalb eines weiteren Blendarkadenfeldes eine lediglich rechteckige Fensteröffnung entdeckt. Diese wurde noch während dem Bestehen des Gebäudes wieder zugemauert.

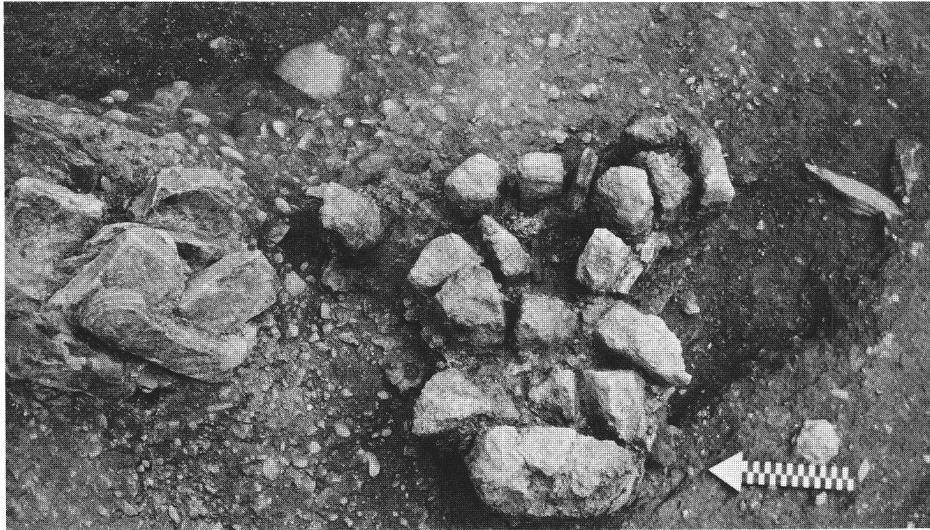
Abb. 9

Fragment eines Zwillingssbogenfensters des älteren Gebäudes (vgl. Abb. 3 Mitte rechts). Foto ADG.  
 Fragment d'une fenêtre à double arc du bâtiment antérieur in situ.
