Artikel: Die römischen Gebäude in Kaiseraugst-Schmidmatt

Autor: Müller, Urs

Die römischen Gebäude in Kaiseraugst-Schmidmatt

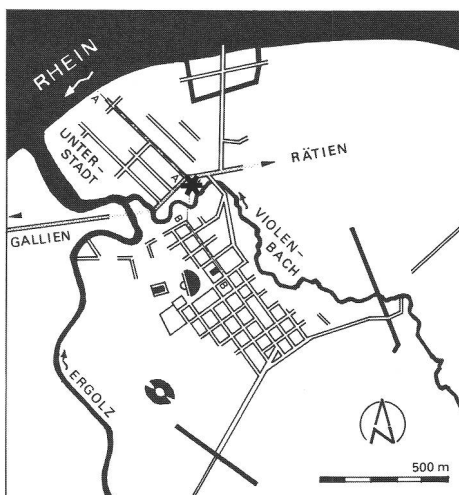
Abb. 1
Stadtplanschema von Augusta Rauricorum mit Situation Schmidmatt (Stern). Die Schnittlinien A-A bzw. B-B beziehen sich auf Abb. 3.
Plan schématique d'Augusta Rauricorum. L'emplacement de la Schmidmatt est signalé par un astérisque. Les traitillés A-A et B-B se réfèrent à la figure 3.
Schema della pianta di Augusta Rauricorum con la situazione della Schmidmatt (asterisco). Le linee di taglio A-A e B-B si riferiscono alla fig. 3.

Die Oberstadt von Augusta Rauricorum (Abb. 1) mit ihren Monumentalbauten und Insulae für die Wohn- und Handwerkerquartiere liegt auf einem Plateau zwischen Ergolz und Violenbach, etwa 20 m über der Rheinebene. Dieser Teil der Koloniestadt ist weitgehend ausgegraben. Das Handwerkerquartier in der Rheinebene, die Unterstadt mit ihren überlangen Insulae und den eng geschachtelten Häusern ist dagegen erst teilweise erforscht¹.

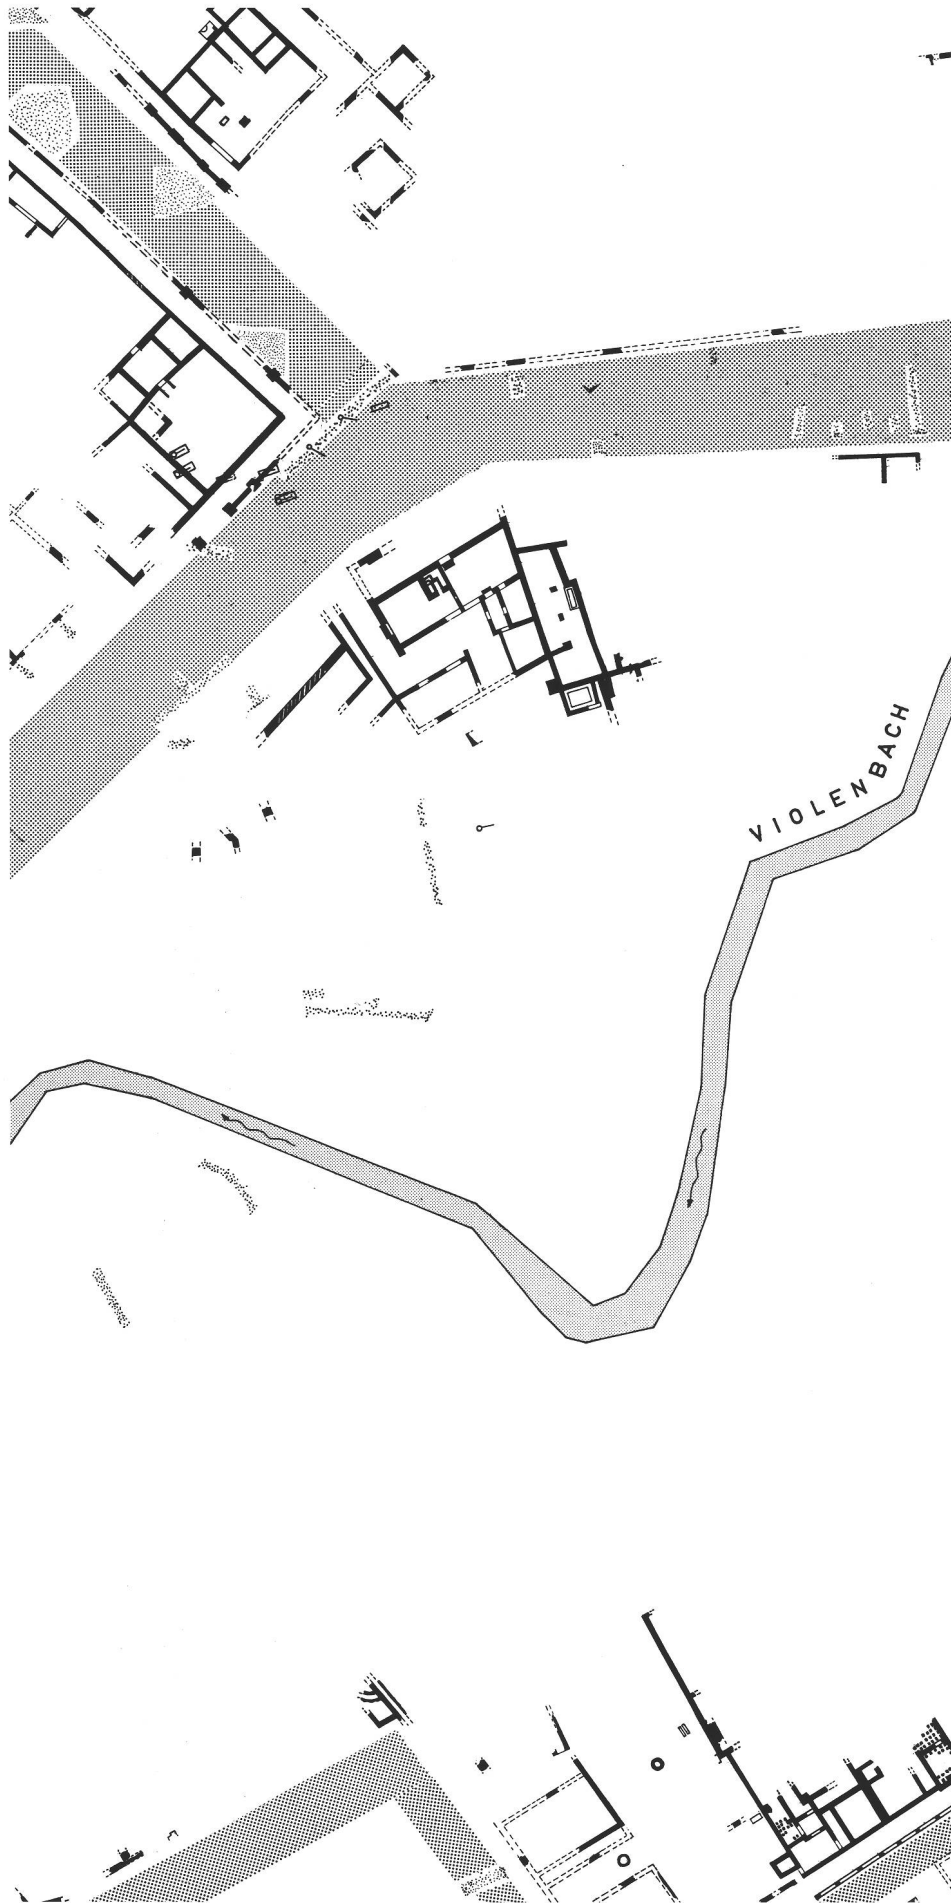
Abb. 2
 Stadplanausschnitt, M. 1 : 1000. Die
 Gebäude auf der Schmidmatt liegen
 an einer leichten Biegung der Fern-
 strasse (Gallien-Rätien), gegenüber
 der Einmündung der Unterstadt-
 Hauptachse.
 Extrait du plan.
 Dettaglio della pianta della città.

In den vergangenen beiden Jahren konnte nun ein grösserer Gebäudekomplex (Abb. 2,4 und Planbeilage) im Hang zwischen Violenbach und heutiger Kantonsstrasse freigelegt werden, der wegen seiner vorzüglich erhaltenen Mauern nicht nur einen Überblick über die damalige Bauweise gibt, sondern auch durch aussergewöhnliche Funde und Befunde unsere Kenntnisse über das römische Augst bereichert.

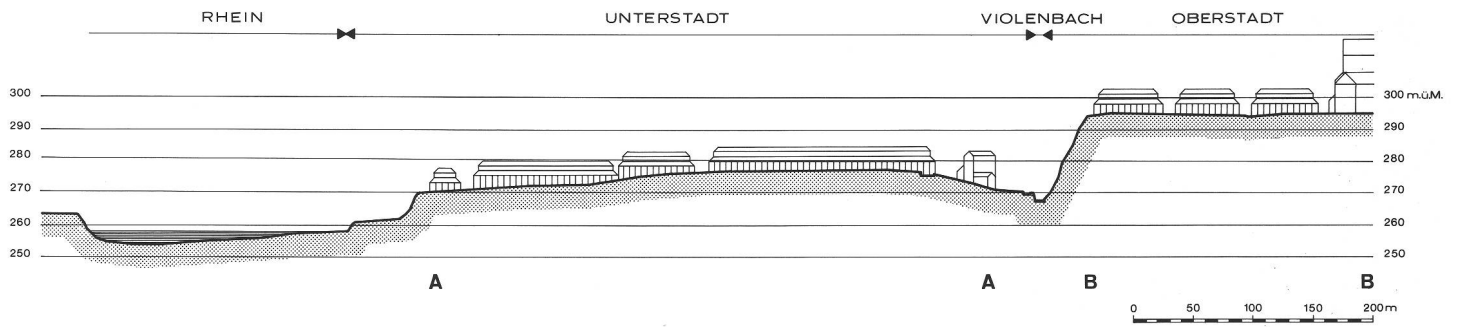
Abb. 3
Schnitt durch Augusta Rauricorum vom Rhein durch die Unterstadt (A-A) bis zur Hauptachse der Oberstadt (B-B).
Coupe au travers d'Augusta Rauricorum, du Rhin à l'axe principal de la ville haute (B-B) en passant par la ville basse (A-A).
Taglio attraverso Augusta Rauricorum dal Reno attraverso la città inferiore (A-A) fino all'asse principale della città superiore (B-B).

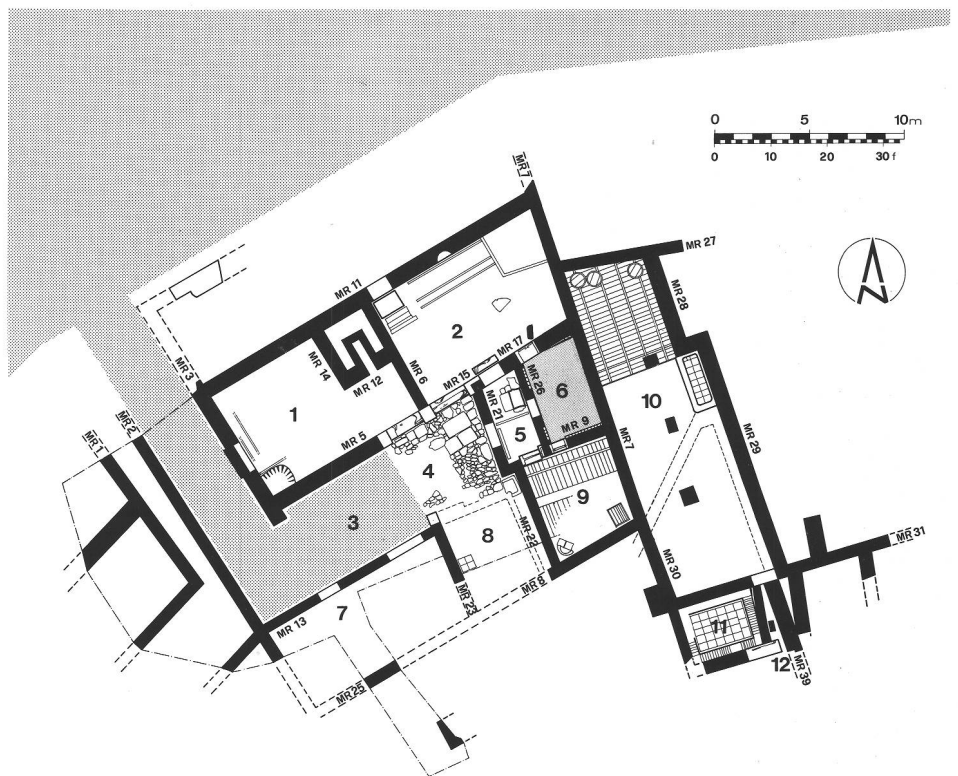
Abb. 4
Gebäudegrundriss Schmidmatt, M. 1:400.
Plan des bâtiments de Kaiseraugst-Schmidmatt.
Pianta degli edifici Schmidmatt.

Wir haben bei unseren Ausgrabungen drei Gebäude erfasst, von denen das mittlere, durch MR(=Mauer) 2 und 7 begrenzte Haus fast ganz ausgegraben werden konnte. Vom östlich anschliessenden Gebäude legten wir eine über 18 m lange, von Pfosten gestützte Gewerbehalle (10) frei. Vom westlich anschliessenden Haus kennen wir bis heute nur wenige Mauern, die noch keine Aussage über Charakter und Funktion des Gebäudes erlauben. Wir gehen an dieser Stelle nicht weiter darauf ein. Die Gebäude wurden im 2. Jahrhundert im Zuge des Ausbaus der Koloniestadt Augst errichtet und brannten nach der Mitte des 3. Jahrhunderts aus. Später wurden sie nach brauchbarem Baumaterial durchsucht; säuberlich beiseite gelegte Leistenziegel und ausgeraubte Kalksteinmauern zeugen davon. Eine teilweise Nutzung und Bautätigkeit im 4. Jahrhundert belegen nicht nur ein hochliegender Mauerrest, sondern auch zahlreiche Funde (vgl. den Beitrag M. Hartmann S. 39 ff.).

Das fast vollständig untersuchte Haus enthält im Grundriss mindestens sieben Räume, von denen Raum 1, 2, 7 und 8 über einen mit Sandsteinplatten und Kalksteinstücken gepflasterten Innenhof (4) zugänglich waren. Eine rampenartige L-förmige Zufahrt (3) erschloss die am Hang gelegenen unteren Räume des Hauses von der Fernstrasse her. Zweifellos besass das Gebäude oder wenigstens grosse Teile davon ein

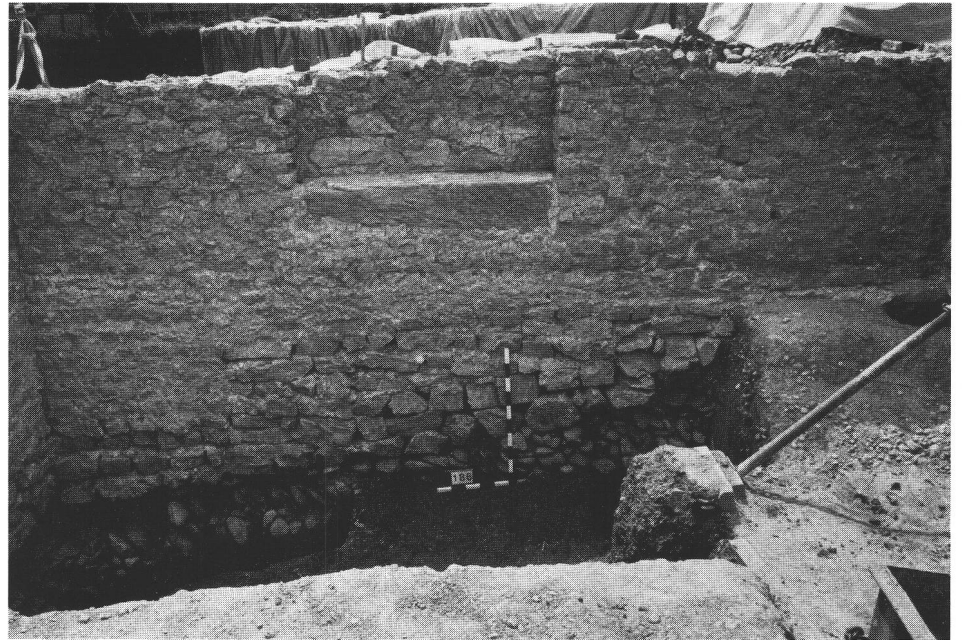
Abb. 8a
 Blick auf die Westwand von Raum 1
 mit ihrer tiefen Fundamentierung.
 In der Mitte zugemauerte (und
 später als Ablage benützte) frühere
 Türe. Das Bodenniveau lag etwa
 40 cm unter der mächtigen Sand-
 steinschwelle.
 Vue du mur occidental du local 1,
 avec ses profondes fondations.
 Vista sulla parete ovest del locale 1
 con le fondazioni profonde.

denrost oder zu einer eingestürzten Zwischendecke gehört haben dürften. In einer zugemauerten Wandöffnung der MR 3, Zugang in einer frühen Phase, wurde auf der Innenseite ein Gestell eingebaut oder der Mauerabsatz als Abstellfläche benützt, wie mehrere davor verstürzte Gefässe (Krüge und Kochtöpfe) bezeugen (Abb. 8b). In der Südwestecke fand sich entlang der an dieser Stelle sehr tiefsitzenden Fundamente eine 1,50 x 1,25 m grosse rechteckige Grube, wohl eine Vorratsgrube (Abb. 8a).

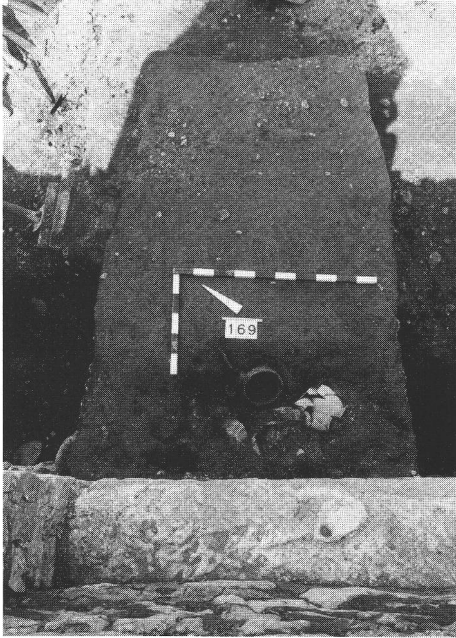
Abb. 8b
 Vor der Nische verstürztes Geschirr.
 Vaisselle brisée au pied de la niche.
 Ceramica caduta davanti alla
 nicchia.

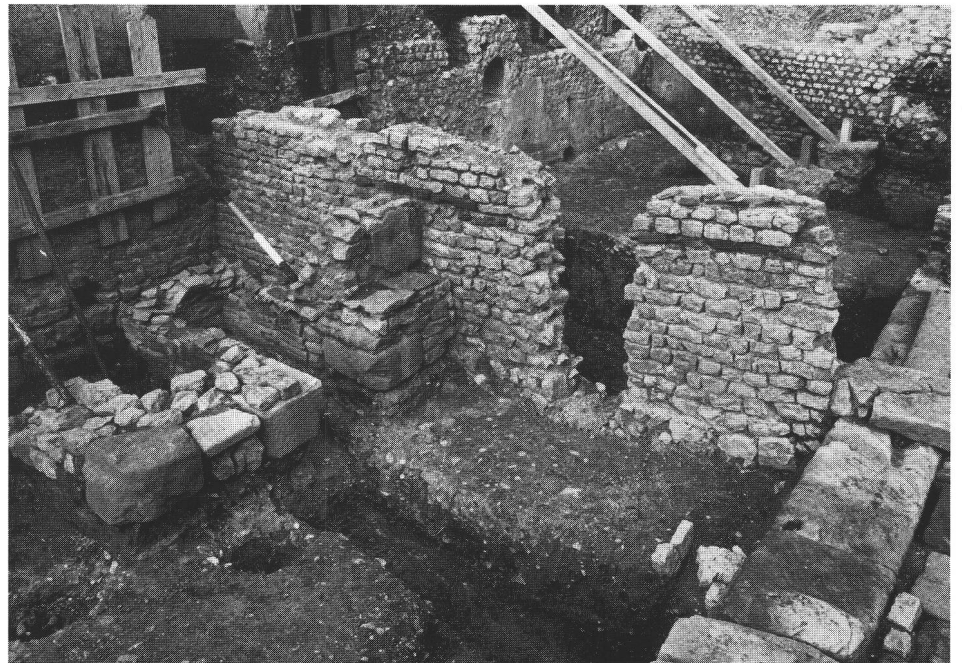
Abb. 8c
 Blick auf die Nordostecke von
 Raum 1 mit der Räucher-
 kammer.
 Vue de l'angle N-E du local 1,
 avec le fumoir.
 Vista sull'angolo nord-est del
 locale 1 con la camera per
 affumicare.

In die Nordostecke ist ein Winkel aus Kalksteinmauerwerk (MR 12/MR 14) eingezogen, dessen Südwestecke mit einem Sandsteinquader verstärkt ist. In diesen Nebenraum ist von Süden her ein Ofen mit einer 30 cm breiten Um-mauerung aus Leistenziegelfragmen-ten eingebaut. Insgesamt sind 13

Rauchgasabzüge aus Hohlziegeln ein-gelassen, an der Längs-und Schmalseite sowie diagonal in den beiden Ecken der Feuerraumwand. Zwei Sandstein-quader flankieren die Einfeuerung. Im Nordostwinkel ist die Ofenmauer ab Kniehöhe eingezogen; so entstand ein 95 x 35 cm grosses Ofenbänklein, das mit Ziegeln belegt als Werkfläche dien-te (Abb. 8c).

Sieben Rippenknochen wohl einer Speckseite, die sich neben dem Ofen fanden, legen eine Interpretation als Räucher-kammer nahe. Eine gleiche Anlage wurde auch in Insula 23 gefun-den⁴.

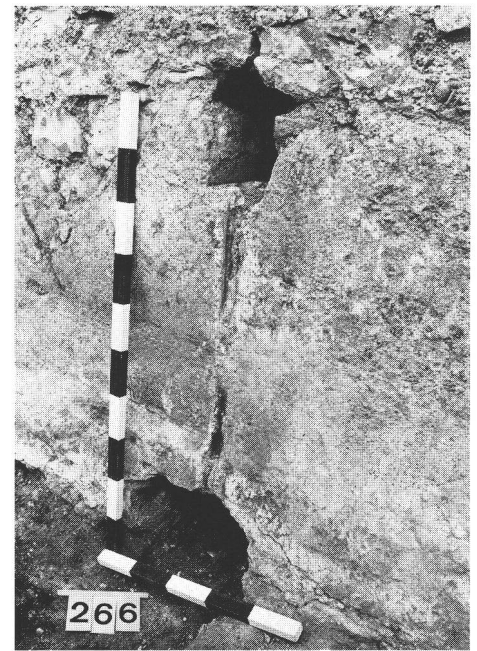
Abb. 9b
Zwei Balkenlöcher und Abdruck der vertikalen Füllbretter von der ganz aus Holz gezimmerten Vorratskammer. Deux logements de poutraison du placard qui était complètement lambrissé. Due trafori per travi dell'armadio per provvisoni di legno.

In der Nordostecke muss eine Kammer aus Holz eingebaut gewesen sein, wie die schiefwinklige Verfärbung (2,25 x 2,5 m) im Brandhorizont andeutet. Aussparungen am Fuss der Nordmauer (MR 11) und spiegelbildlich dazu in der Ostmauer bezeugen einen massiven Schwellbalken. Etwa 70 cm über der unteren Aussparung liegt eine zweite, die von horizontalen Balken stammt. Ein vertikaler Abdruck im Verputz stammt von der Ausfachung mit Brettern. 1,1 m weiter östlich ist an der Nordmauer das Negativ eines Ständerbalkens erkennbar. In dieser Kammer fanden sich gegen 40 beim Brand verstürzte Gefässe (Abb. 9.10).

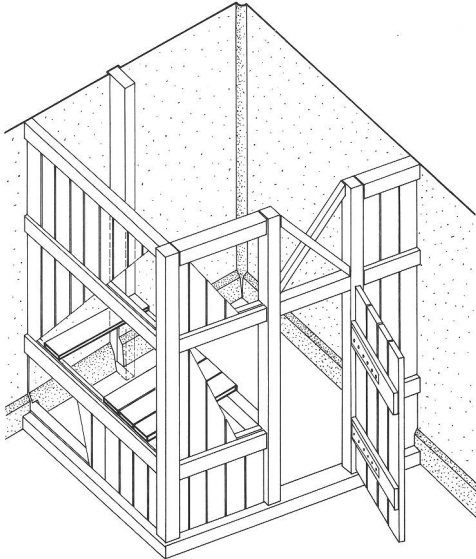
Abb. 9c
Rekonstruktionsversuch der
Vorratskammer.
Reconstitution hypothétique du
placard.
Tentativa di ricostruzione dell'
armadio per provvisiori.

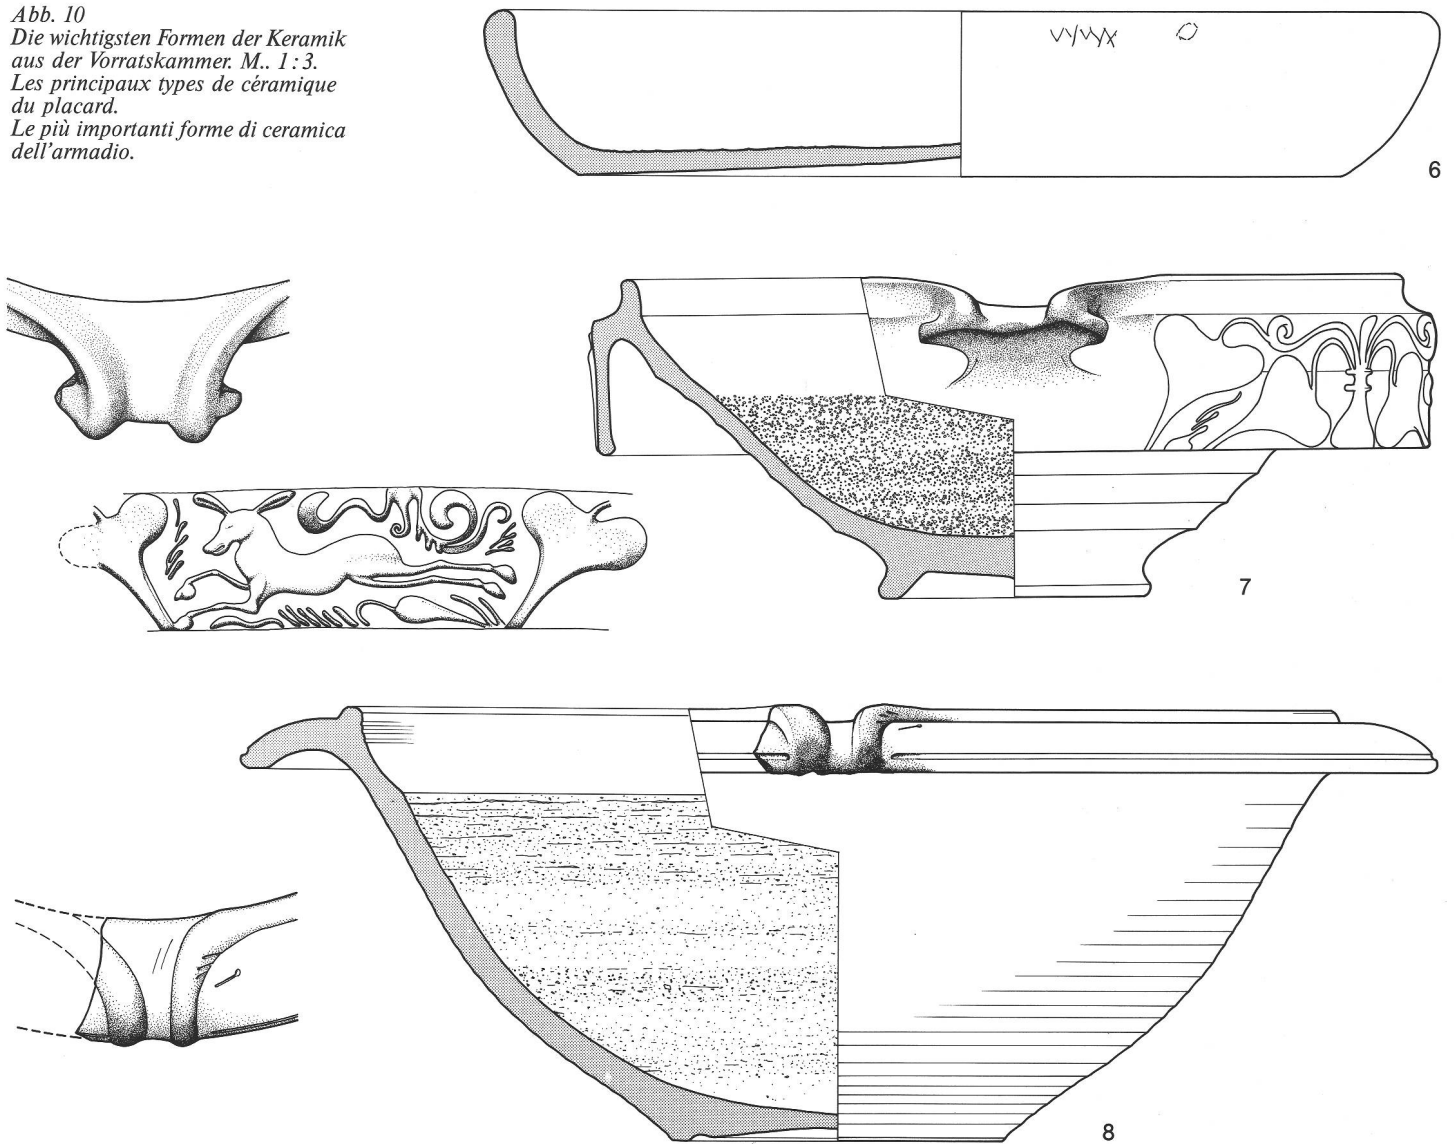
Abb. 10
Die wichtigsten Formen der Keramik
aus der Vorratskammer. M. 1:3.
Les principaux types de céramique
du placard.
Le più importanti forme di ceramica
dell'armadio.

Zur Zusammensetzung der Keramikformen aus dem Geschirrgestell (Abb. 10) verdanke ich M.Hartmann folgende Hinweise: Für die Brandkatastrophe des gesamten Gebäudes haben wir dank der Münze des Gordian III aus dem Hypokaustraum einen terminus post quem, d.h. nach dem Jahr 238 n.Chr. muss das Gebäude noch in Betrieb gewesen sein. Dies bedeutet aber, dass die recht vielfältigen Keramikformen dazumal gemeinsam verwendet wurden. Für die Keramikforschung des

mittleren 3. Jahrhunderts ergeben sich wichtige Hinweise. So wurden der Sigillata-Teller der Form Drag.32 sowie die barbotineverzierten Reibschüsseln Drag.43 gleichzeitig mit rätischen Reibschüsseln, feinen Bechern mit langovalen Dellen, Kochtöpfen und Krügen verwendet. Zählen wir auch die Fragmente weiterer Gefässe hinzu, so dürften sich zum Zeitpunkt des Brandes über 30 vollständige Gefässe in dem Gestell befunden haben⁵.

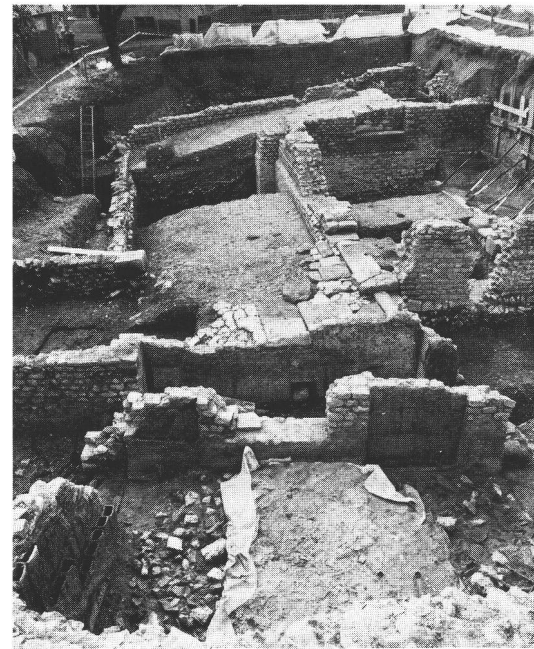
Abb. 12a
Übersicht über das mittlere Haus,
von Osten her. Im Vordergrund der
mit Hypokaust beheizte Raum 6,
dahinter Blick auf Korridor, Zufahrt
und (rechts) Keller West (Raum 1).
Vue de la maison médiane, de l'Est.
Vista generale della casa centrale,
da est.

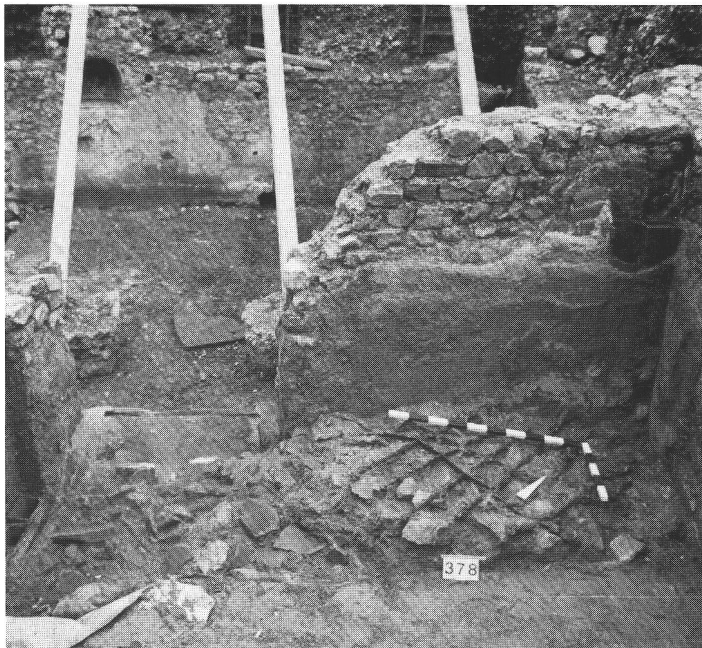
Abb. 12b
 In der Nordostecke lag auf dem
 verstürzten Dach ein vom Nachbar-
 haus heruntergefallenes Fenstergitter.
 Dans l'angle NE, le grillage d'une
 fenêtre de la maison voisine a chu
 sur la toiture effondrée.
 Nell'angolo nord-est è stato trovato
 un graticolato caduto da una casa
 vicina sul tetto crollato.

Auch in diesem Zimmer fehlte die Brandschicht nicht. Am Boden lag der Rest eines heruntergest rzten, verkohlten Holzbalkens. An einer anderen Stelle fand sich ein Bronzetablett. Auf dem ins Zimmer verst rzten Ziegeldach lag ein 1,35 x 1,2 m grosses eisernes Fenstergitter (Abb. 12b), das vom Obergeschoss eines benachbarten

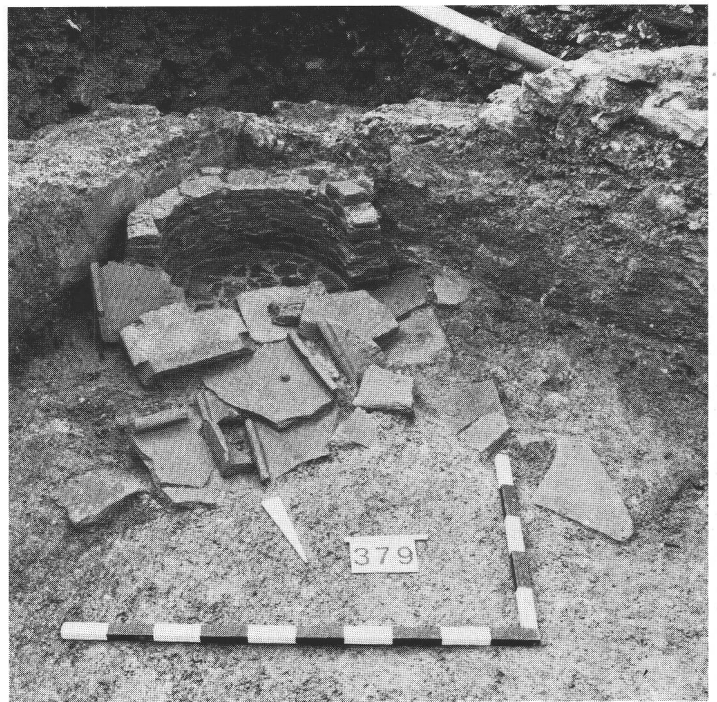
Abb. 13b
 Der offene Kamin (»Cheminée«) in
 der Südwestecke.
 Cheminée dans l'angle SE.
 Il camminetto aperto nell'angolo
 sud-ovest.

Ein parallel zu den Längswänden verlegter, verkohlter Bretterboden (Abb. 13a) konnte nur noch teilweise erfasst werden. Die rund 1,5 m langen und 25 cm breiten Tannenzbretter waren mit Eisennägeln auf mindestens vier Unterlagsbalken aufgenagelt, die ihrerseits auf einer Planierschicht über einem (älteren) Mörtelboden auf einem Kalksteinbett lagen. In der Westecke des Raumes befindet sich eine Feuerstelle (Cheminée) mit sechslagiger Ziegelummauerung (Abb. 13b).

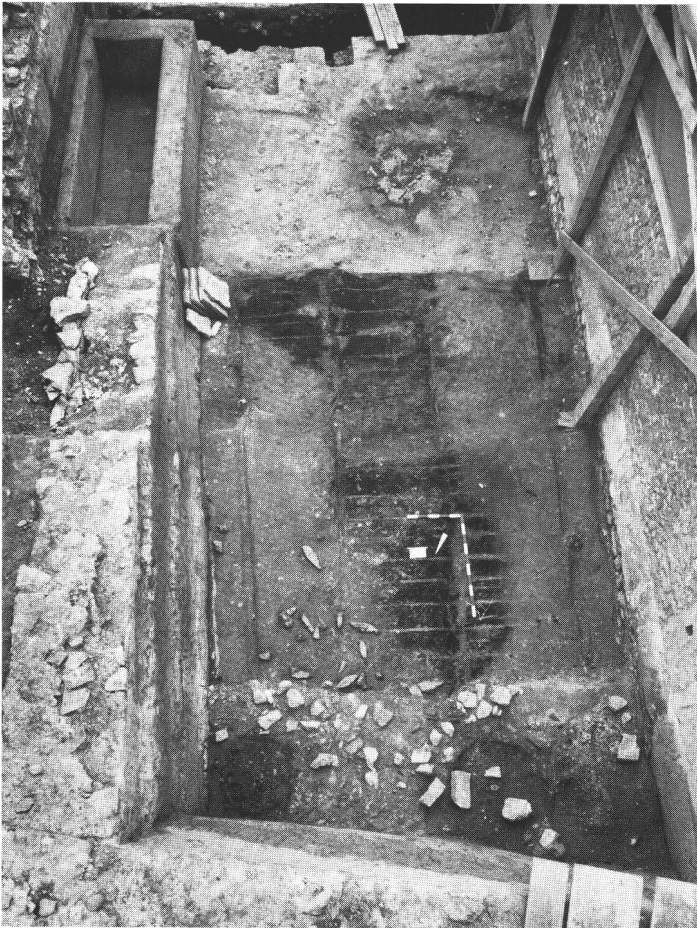
Abb. 14a
 Mittel- und Nordteil der grossen
 Werkhalle 10 mit Bassin und
 Tannenbretterboden. An der Nord-
 wand zeichnen sich die drei Fässer
 oder Bottiche ab.
 Secteur central et septentrional du
 grand atelier 10. L'emplacement de
 trois cuves ou tonneaux se dessine
 contre la paroi Nord.
 Parte nord e centrale del grande
 locale 10. Sulla parete nord le
 tracce di tre grandi barili.

Im Mittel- und Südteil des langen Kellers diente ein einfacher Lehместrich als Boden. In der Südostecke war der Fussboden L-förmig eingeschnitten und um 30 cm abgesenkt, denn von hier wurde die Randkanalheizung des angrenzenden Raumes 11 eingefeuert. Den schmälere Nordteil der Halle bedeckte ein Tannenboden. Auf vier Unterlagsbalken waren die etwa 1,2 m langen Tannenbretter in regelmässigen Abständen aufgenagelt (Abb. 14a). Ganz hinten standen auf dem Holzbo-

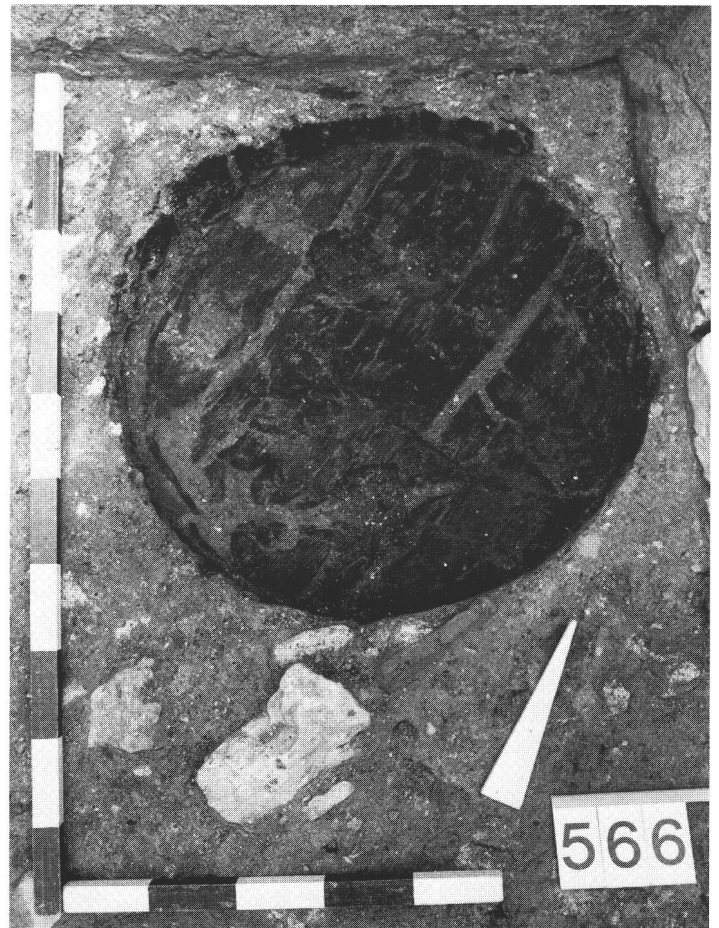
Abb. 14b
 Der Boden des Fasses oder Bottichs
 in der Nordostecke.
 Le fond d'un tonneau ou d'une cuve
 dans l'angle NE.
 Il fondo del barile nell'angolo
 nord-est.

den drei hölzerne Bottich- oder Fässerböden von 67-77 cm Durchmesser (Abb. 14b). Der Inhalt der drei Fässer oder Bottiche entspricht übrigens etwa dem Inhalt des gemauerten Beckens im Mauerwinkel. Es ist möglich, dass die Fässer als Sammelbecken für Gastera Urinaria gedient hatten, jene Tongefässe, die an den Strassenecken zum Sammeln des Urins von Passanten aufgestellt wurden. Urin ist bekanntlich reich an Gerbstoffen und wurde früher in Gerbereien und Tuchwalkereien benutzt. Vielleicht haben wir auch hier eine kleine Tuchwalkerei (*fullonica*) vor uns; tatsächlich ist das Becken ebenso fein verputzt wie Gegenstücke aus Walkereien in Saint-Romain-en-Gal⁹ oder in Pompeji¹⁰. In den Fässern hätte man den Urin faulen lassen und im Becken damit die Wollgewebe durchgewalkt, also durchgetreten. Ein Wandgemälde aus einer *Fullonica* in Pompeji (Abb. 16) zeigt diesen Arbeitsgang. Anschliessend wären die verfilzten Stoffe auf dem Bretterboden ausgespannt worden.

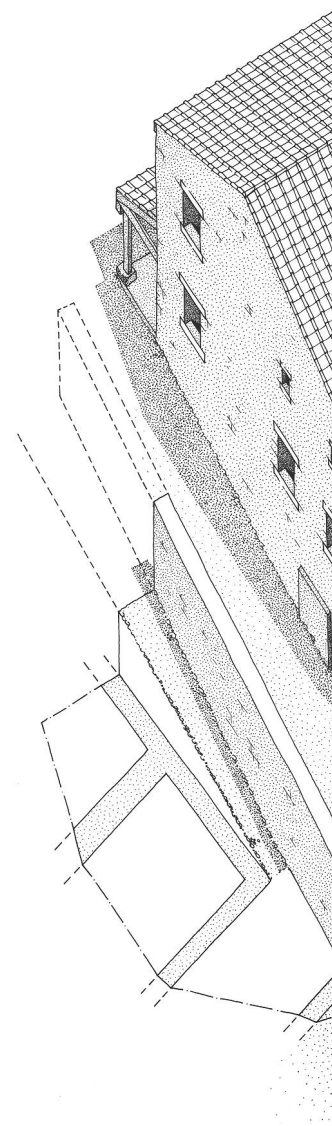
Ausgehend von geeigneten Tragwänden der Grundrisse und daraus folgenden Spannrichtungen der einzelnen Raumgruppen haben wir eine Isometrie rekonstruiert (Abb. 19). Dabei sind die für römische Gebäude üblichen Geschosshöhen und Neigungen von Ziegeldächern berücksichtigt. Massive Mauern mit tiefen Fundamenten tragen sicher mehr als ein Geschoss. Als weitere Kriterien sind eine mögliche Dachentwässerung und die Belichtung der Innenräume einbezogen. Die Hanglage erfordert in der Höhe versetzte Bodenniveaus und eine langgezogene Zufahrtsrampe, die die Anlage im Westen mit der erhöht gelegenen Fernstrasse verbindet. Um einen Innenhof, der der Erschließung und als Lichthof dient, gruppieren sich ein mehrgeschossiger Längstrakt und quer dazu eingeschossige Wohnräume. Gegen den Hangfuss schliesst ein eingeschossiger Längstrakt den Innenhof ab. Die mehrgeschossige Werkhalle im Osten steht quer zum mehrgeschossigen Längstrakt des mittleren Gebäudes und überwindet so die Steigung nach Osten. Die Obergeschosse der beiden Längstrakte entsprechen etwa dem Niveau der Fernstrasse.
