**Artikel:** Sézegnin GE : une unité agricole du haut Moyen Age

**Autor:** Privati, Béatrice

## Sézegnin GE: une unité agricole du haut Moyen Age

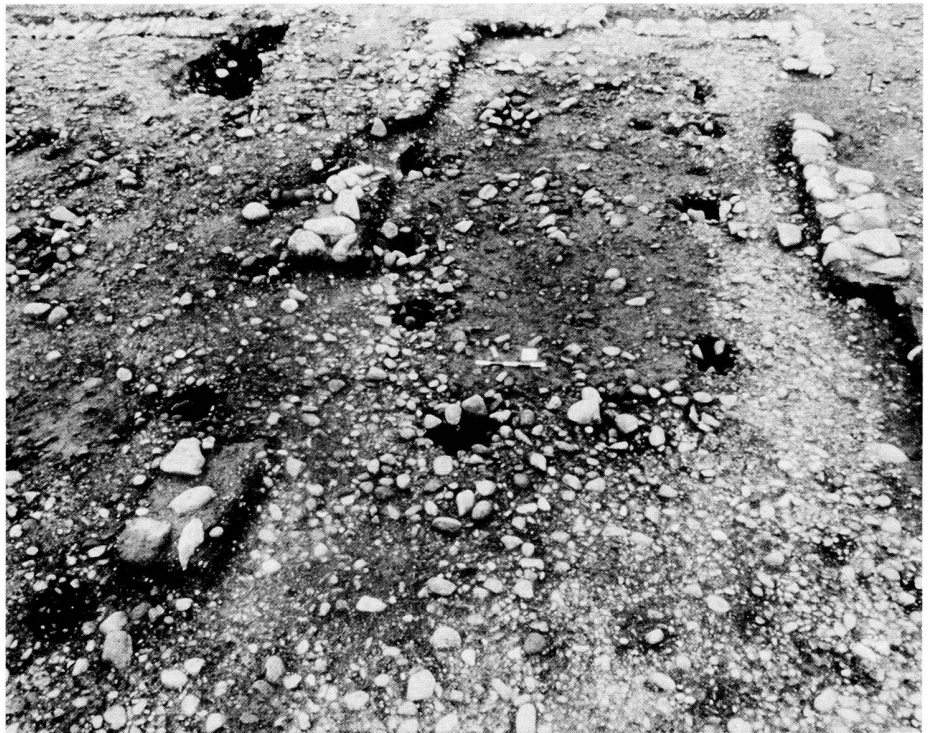
fig.5  
 Fond de cabane 21.  
 Grubenhaus 21.  
 Fondo di capanna 21.

La fonction dévolue à l'emplacement du fond de cabane 21 (fig. 5) s'est certainement maintenue durant une longue période car les modifications architecturales qui suivront continueront à tenir compte de son orientation et de sa largeur. Le fond de cabane 23, orienté perpendiculairement à la construction rectangulaire, est beaucoup plus excavé que celui que nous venons de décrire mais sa forme est presque identique. La fosse 37 (voir fig. 3) fait partie de cet aménagement à six poteaux, complétés du côté méridional par d'autres supports qui donnent à l'ensemble un plan carré dont seule la moitié est enterrée. Deux trous de poteaux supplémentaires ont été creusés dans le comblement

de la fosse et appartiennent à une structure postérieure. Le fond de cette fosse était recouvert par de la terre noire mélangée à des pierres et des tuiles. Une couche d'argile séparait ce remblai d'un second niveau de terre noire dans lequel était installé un foyer rectangulaire, bordé par des pierres posées de chant, des fragments de molasse rubéfiée et des tuiles. De l'argile jaune, brûlée par endroits, entourait ce dispositif au centre duquel on a trouvé cette même argile associée à du charbon de bois et de la cendre. Sur le côté nord de la fosse, une dépression allongée, aux parois fortement marquées par le feu, constituait le cendrier en relation avec le foyer (fig. 8). Ces installations ont probablement nécessité une modification de la paroi nord de la cabane.

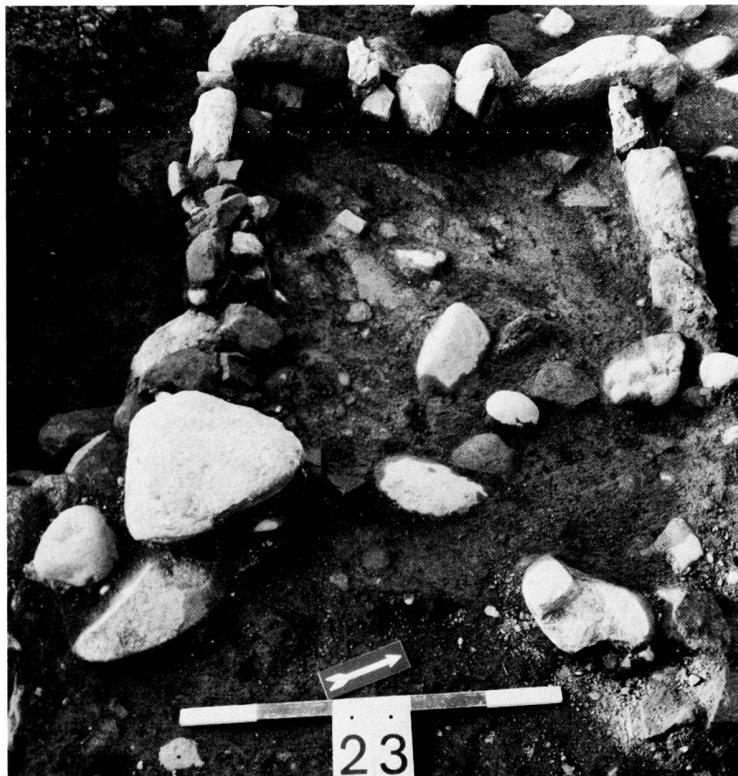
fig.8  
Foyer rectangulaire bordé par des  
pierres placées de chant. Fond de  
cabane 23.  
Grubenhaus 23; die Herdstelle ist  
mit Steinen eingefasst.  
Focolare rettangolare limitato da  
pietre. Capanna 23.

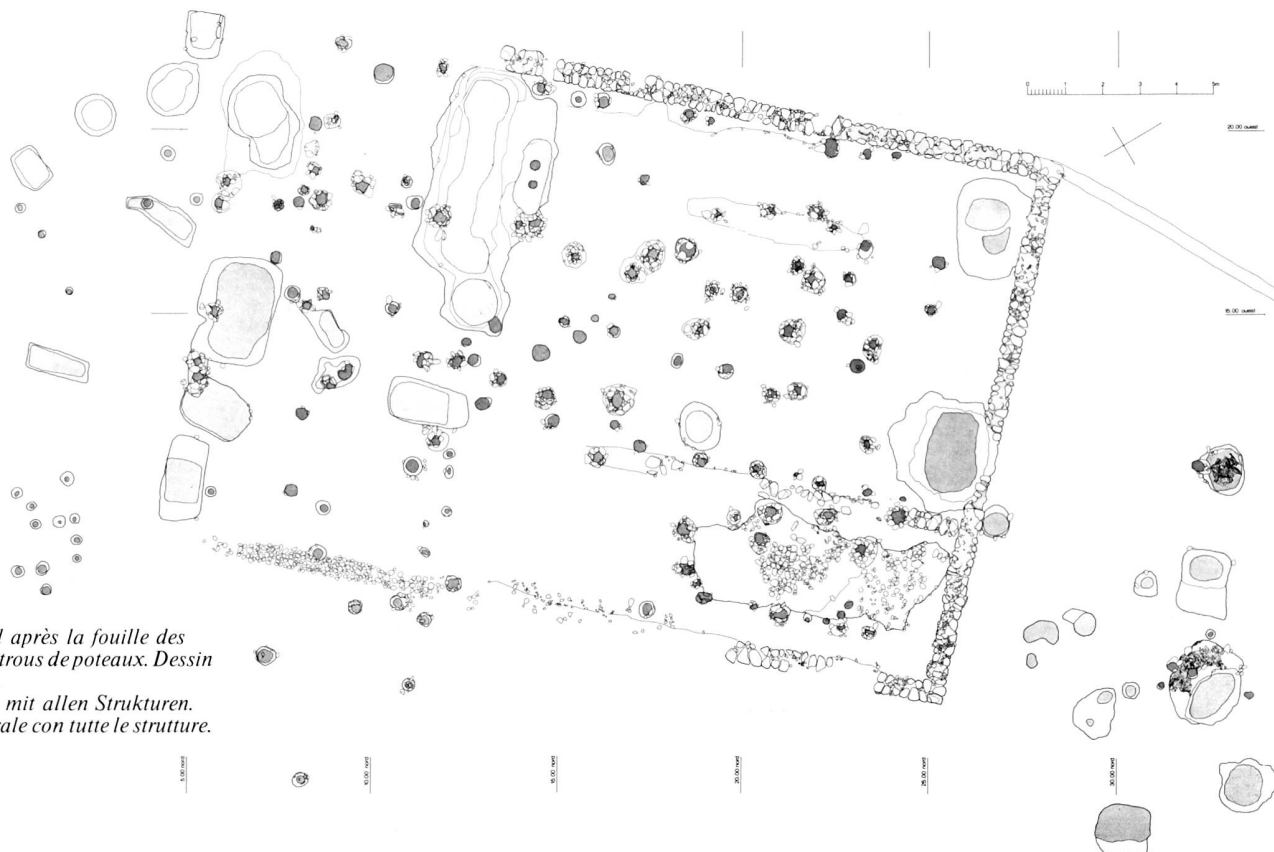
fig. 11  
Plan général après la fouille des  
fosses et des trous de poteaux. Dessin  
D. Burnand.  
Gesamtplan mit allen Strukturen.  
Pianta generale con tutte le strutture.

La plus grande concentration de trous de poteaux se trouve dans la partie ouest du bâtiment (fig. 11). Leur diamètre varie d'environ 0,20 m, pour les piquets, à 0,70 m pour les gros supports. Certains alignements se voient assez aisément; ce sont d'abord ceux parallèles au mur ouest et au mur de refend de l'édifice maçonné; ils ont pu soit faire partie du système mixte de cette construction, soit définir le tracé d'aménagements en bois antérieurs et postérieurs. Ces trous sont petits à moyens, comme la majorité de ceux que l'on observe dans ce réseau assez dense. Deux autres alignements, placés dans le même axe, partagent la zone nord-ouest du bâtiment en trois nefs. L'un, distant de 4,50 m du mur occidental, est formé d'une série de poteaux moyens alors que l'autre, éloigné de

4 m du même mur, est marqué par des poteaux de grand diamètre qui figurent parmi les plus profonds repérés sur le site. Cette distance est la même que celle qui sépare le mur oriental du mur de refend. Les supports de cette dernière série semblent pourtant intervenir assez tardivement dans la chronologie des vestiges car certains d'entre eux sont installés sur le comblement du fond de cabane 23 et sur les fosses situées à côté. On peut aussi discerner deux autres alignements perpendiculaires ainsi qu'une organisation assez bien définie au sud de la partie excavée qui double sa largeur, la portant de 3 m à 6 m.

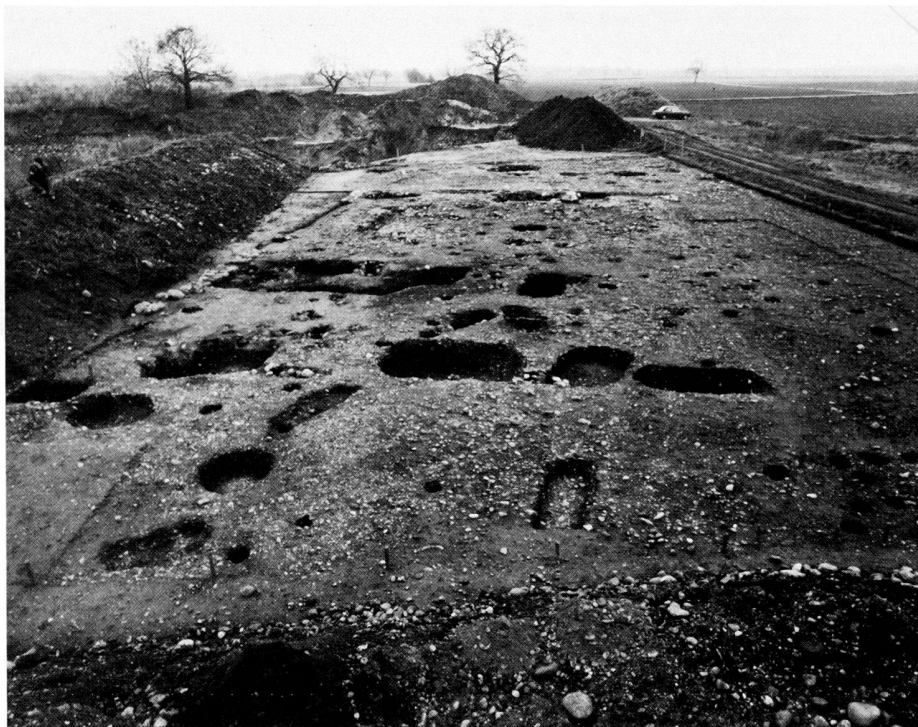
fig.12  
Fosses et trous de poteaux à  
l'extrémité sud de l'habitat.  
Gruben und Pfostenlöcher südlich  
des Gebäudes.  
Fosse e buchi di pali a sud dell'  
edificio.

L'utilisation de la plupart des fosses inscrites dans le rectangle défini par la construction maçonnée doit être contemporaine de ce dernier (cf. fig. 12), du moins en ce qui concerne celles situées au sud, dont les bords restituent peut-être le tracé d'un mur ou d'un portique (cf. fig. 3). Il s'agissait sans doute à l'origine de greniers, transformés ensuite en dépotoirs. Les fosses 1, 2 et 18 ont livré une majorité de céramique à revêtement argileux mais aussi des tessons de sigillée grise et des fragments de poterie plus grossière se rattachant à des catégories en usage parfois jusqu'au VII<sup>e</sup> siècle. Des morceaux de pierre oléaire, quantité de petits fruits, des céréales, du mortier et du torchis se trouvaient également dans leur remplissage. Toutes les monnaies découvertes sur le site proviennent de cette zone de l'habitat, soit du fond de cabane 23, soit des fosses voisines. La fosse 30, située non loin, en contenait également quatre. Ces pièces sont datées du IV<sup>e</sup> au début du V<sup>e</sup> siècle. Dans la fosse 19 a été recueillie essentiellement de la céramique à revêtement argileux; elle est sans doute plus ancienne que la construction maçonnée, bien qu'il ait été très
