Der römerzeitliche Gutshof von Neftenbach ZH - Steinmöri

Jürg Rychener

Der Bericht gilt einer in vollem Gang befindlichen Grossgrabung im Bereich einer grossen Villa rustica. Weil bisher an eine auch nur vorläufige Auswertung nicht zu denken war, enthält der Bericht im wesentlichen eine Darstellung im Überblick, beschränkt auf grosse und/oder leicht interpretierbare Befunde. Auch zur Chronologie lässt sich noch kaum etwas Verbindliches sagen. Der Gutshof ist wohl um die Mitte des 1. Jahrhunderts n. Chr. als Holzbau errichtet worden (Abb. 4,20). Vermutlich während des letzten Viertels des 1. Jahrhunderts sind die Bauten aus Stein errichtet worden¹. Eine grossflächige Zerstörung wird durch Brandschichten im Herrenhaus (Bau 11²), im Gebäude neben dem Zugangstor (Bau 5) und in Bau 21 bezeugt. Der Münzhort, der unter der Brandschicht in Bau 5 zutagekam, gibt mit seinen Schlussmünzen einen Zeitbereich von 260-270 oder kurz danach für diese Zerstörung an. Vier Münzen aus späterer Zeit deuten an, dass die Ruine auch nachher zumindest noch begangen, wenn nicht sogar stellen- und zeitweise bewohnt wurde³.

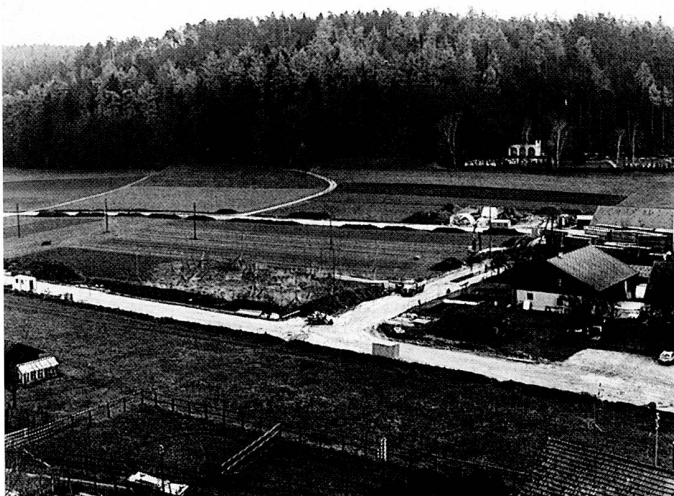
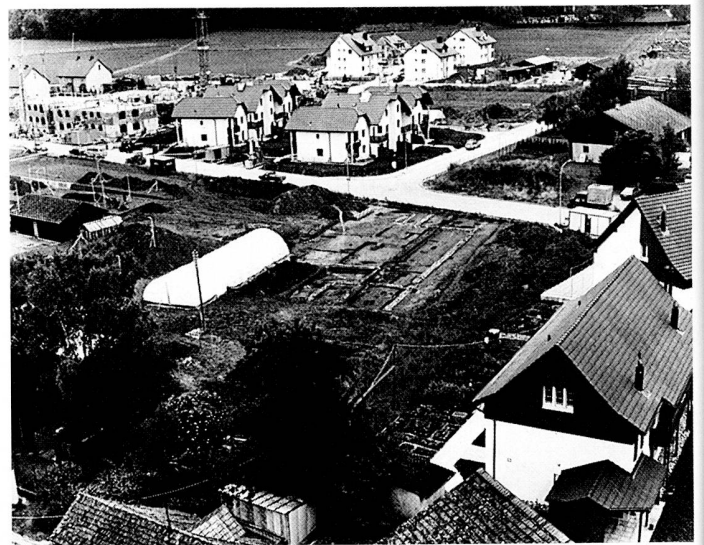
Abb. 1
Das Areal des Gutshofes (Blick gegen Süden), einmal aufgenommen im November 1986, das andere Mal im Juni 1989 – Veränderung einer Landschaft!

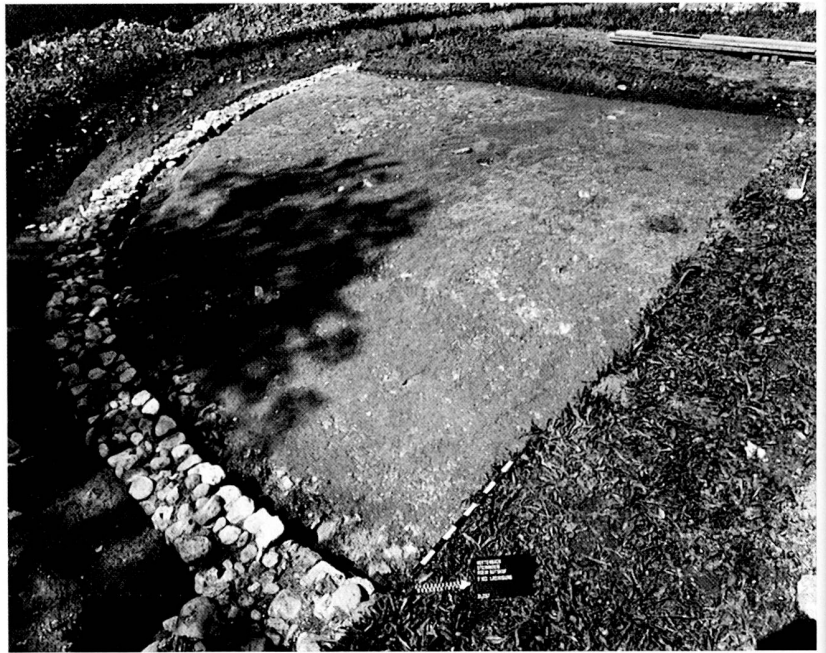
Abb. 6
 Exedra in der westlichen Hofmauer der Pars urbana; von Süden.
 L'exèdre aménagée dans le mur de clôture occidentale de la pars urbana.
 Esedra nel muro ovest del cortile della pars urbana.

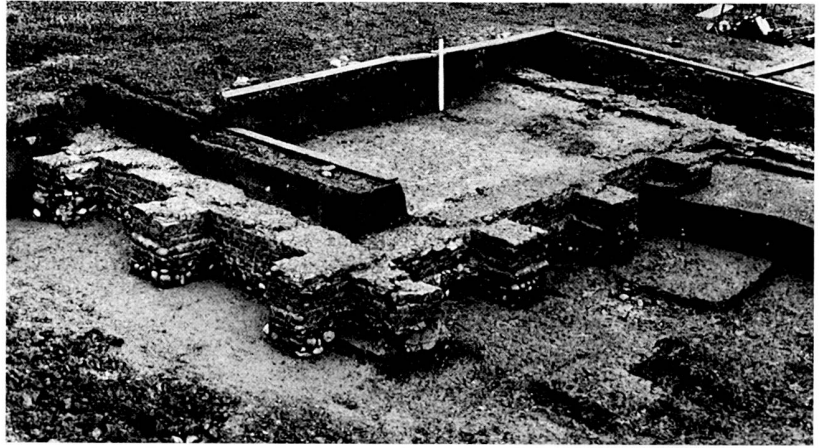
Abb. 9
 Nordostecke des Herrenhauses (Bau 11); Eckrisalit mit vorgeblendeten Pfeilern, vielleicht für Blendarkaden. Von Nordosten.
 L'angle nord-est de la maison de maître (bâtiment 11).
 Angolo nordest della villa (edificio 11).

Bau 7, wahrscheinlich ein Brunnen (Abb. 8). Vom Herrenhaus (Bau 11) haben wir nur Teile der Nordfront ausgegraben (Abb. 9). Weil das Areal südlich davon nicht überbaut wird, haben wir uns gegen eine weitere Ausgrabung entschieden - auch im Wissen darum, dass David Vogel hier das meiste zerstört hat. In diesem Gebiet liegt auch das grosse Badegebäude (Bau 23, durch einen Sondierschnitt untersucht), von dem aus eine Abwasserleitung unter der Exedra hindurch ins »Freie« führte. Sie war nicht länger als im Plan angegeben. Die oben erwähnte Wasser-Zuleitung endete, von Westen kommend, wahrscheinlich oberhalb des Bades. Das Wasser stammt aus einem noch heute vorhandenen Quellhorizont an der Westseite des Taggenbergs und wurde in der Leitung um den Berg herum zum Gutshof geführt. Es handelt sich um einen Mörtelguss-Kanal von ca. 20 x 20 cm lichter Weite (Abb. 10), der mit Sandsteinplatten abgedeckt war¹³. In den Nordecken der Pars urbana stehen zwei grosse Gebäude. Bau 10 (Abb. 11, 12, 13) entstand anstelle des kleinen Bades,

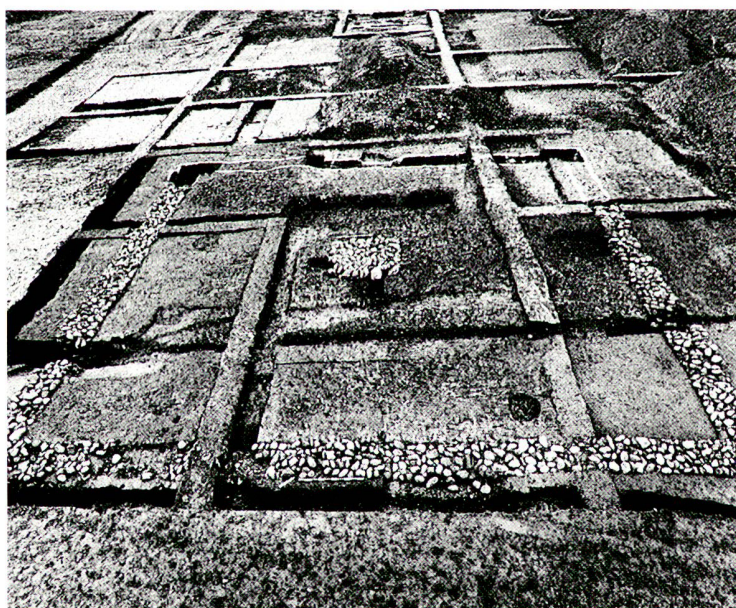
Abb. 15
Bau 22 in der Pars rustica mit
dem zentralen Fundament. Von
Süden.
Le bâtiment 22 abrite une fonda-
tion centrale.
Edificio 22 con fondazione
centrale.

Bau 22 ist eine Umfriedung oder ein recht grosses quadratisches Gebäude mit einem zentralen, etwa quadratischen Fundament aus Bollensteinen (Abb. 15). Darunter fanden sich in den Diagonalen angeordnet zwei Pfahlreihen. Die Köpfe der

Pfähle reichten wohl über die Steine hinaus. Angesichts der prominenten Lage dürfte es etwas Besonderes gewesen sein. Auffallenderweise liegt der Bau nicht auf, sondern etwas westlich neben der Längsachse des Gutshofes. Bau 5 neben dem Zugangstor konnte erst 1989 fertig untersucht werden. In seiner Südwestecke kam Ende 1986 der Münzhort in der Bronze-kanne zutage¹⁴. Die Ausgrabungen von 1989 zeigten, dass das Gebäude mehrmals umgestaltet wurde. An seiner Stelle stand zunächst ein kleinerer Bau von ca. 10 x 12 m Grösse, in einem Abstand von etwa 9 m von der Hofmauer. In der zweiten Phase wurde das auf Abb. 5 eingezeichnete grossräumige Gebäude an die Hofmauer angebaut. An dessen Ostseite wurden später eine Reihe kleiner Räume angefügt. Leider waren hier alle Mauern ausgeraubt, sodass wir uns keine rechte Vorstellung von diesem Anbau machen können. Handelt es sich womöglich um eine Kombination von Stall und Remise, z.B. für Pferde und Wagen? So nahe am Tor wäre dies denkbar, zumal in einer nicht weit davon

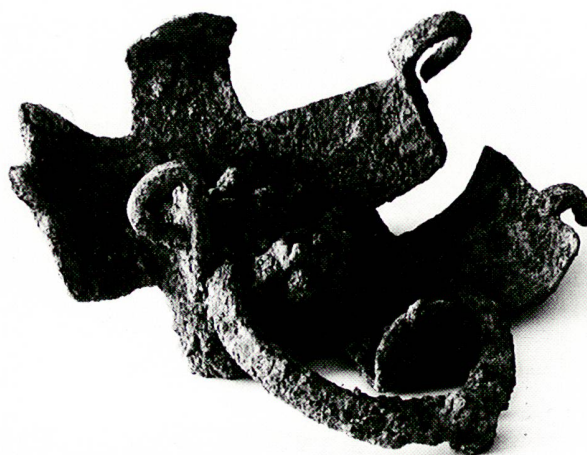
Abb. 16
Zwei miteinander verbackene
Hufschuhe (zusammen mit einem
grossen Ring), aus einer Grube
neben Bau 5 in der Nähe des To-
res.
Deux hipposandales provenant
d'une fosse voisine du
bâtiment 5.
Due »hipposandales« di una fos-
sa vicino all'edificio 5.

entfernten Grube zwei Hufeisenschuhe zum Vorschein gekommen sind (Abb. 16). Ganz anders sieht das lagemässige Pendant an der östlichen Gutshofmauer aus (Bau 25). Das Ensemble besteht aus zwei Höfen (Ost- und grosser Mittelteil). An der Nordseite waren zwei schopffartige Gebäude angebaut, West- und Südseite bestehen aus kleineren Räumen. Unklar bleibt die Bedeutung der U-förmigen Struktur im östlichen Hof. Über die Nebenbauten entlang der Hofmauern kann nur wenig gesagt werden (Abb. 17). Hier fehlten die zugehörigen Schichten fast überall. Bau 14 enthielt einen aus Leistenziegeln konstruierten Heizkanal, der aber nicht der Raumheizung diente, sondern eher einem gewerblichen Zweck (z.B. Darren). Er liegt nämlich unmittelbar an der östlichen Aussenwand des Gebäudes. Bau 1 enthielt ebenfalls eine Art Ofenanlage. Bau 2 konnte nur in Sondierungen gefasst werden, Bau 4 ist rekonstruiert.

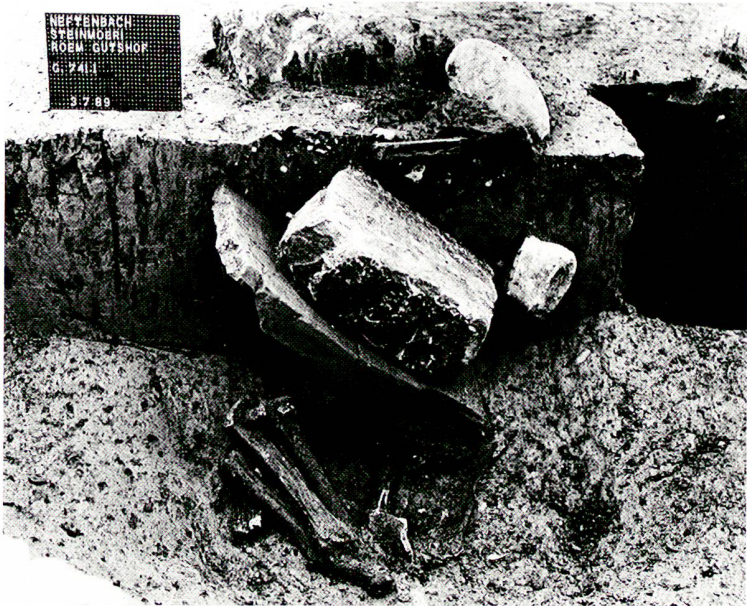
Abb. 19
Grube mit komplett ver-
scharrem Tier (hier erst
teilweise sichtbar), darüber
liegen Leistenziegel, die
mit Bausteinen beschwert
sind.
Une fosse contenant un
animal complet, scellée par
des tuiles.
Fossa con animale.

Grubenfüllungen. Neben den allgegenwärtigen Ziegelbruchstücken und Knochen fanden sich meist auch Scherben und/oder andere Kleinfunde, d.h. die meisten Gruben wurden mit Siedlungsabfall verfüllt. Zwei Gruben enthielten als Ganzes verscharrte Tiere, eine davon wurde nachher mit Leistenziegeln und darauf gelegten recht schweren Steinen »gesichert« (Abb. 19). Drei eng benachbarte Gruben östlich von Bau 22 enthielten fast ausschliesslich Schlacke, insgesamt 25 kg. Es gibt verschiedene Gruben mit recht aufschlussreichen Fundensembles. Im westlichen Hof von Bau 25 fand sich z. B. eine relativ kleine, etwa rechteckige Grube. Eingebettet in stark holzkohlehaltigem Material lagen darin an die 200 Schneckenhäuschen, dazu ein aussergewöhnlich reiches Inventar an Kleinfunden. Unter der TS vertreten sind die Typen Curle 15, Drag. 31, Drag. 33, Drag. 40, Drag. 37 und Drag. 46. Unter der Glanztonkeramik fanden sich Bruchstücke verschiedener Becher, darunter solche von mindestens zwei schwarzen Faltenbechern (Niederbieber 33), ferner eine weitmundige Schüssel mit kräftig profilierter Bauchung und kleinem Boden von sehr hoher Fertigungsqualität¹⁵. Dazu kommen zahlreiche Gefässe der Gebrauchskeramik (Töpfe, Schüsseln, Teller, Kochgeschirre) und Fragmente von Reibschüsseln¹⁶. Eher aussergewöhnlich für Neftenbach sind Fragmente von Glasge-

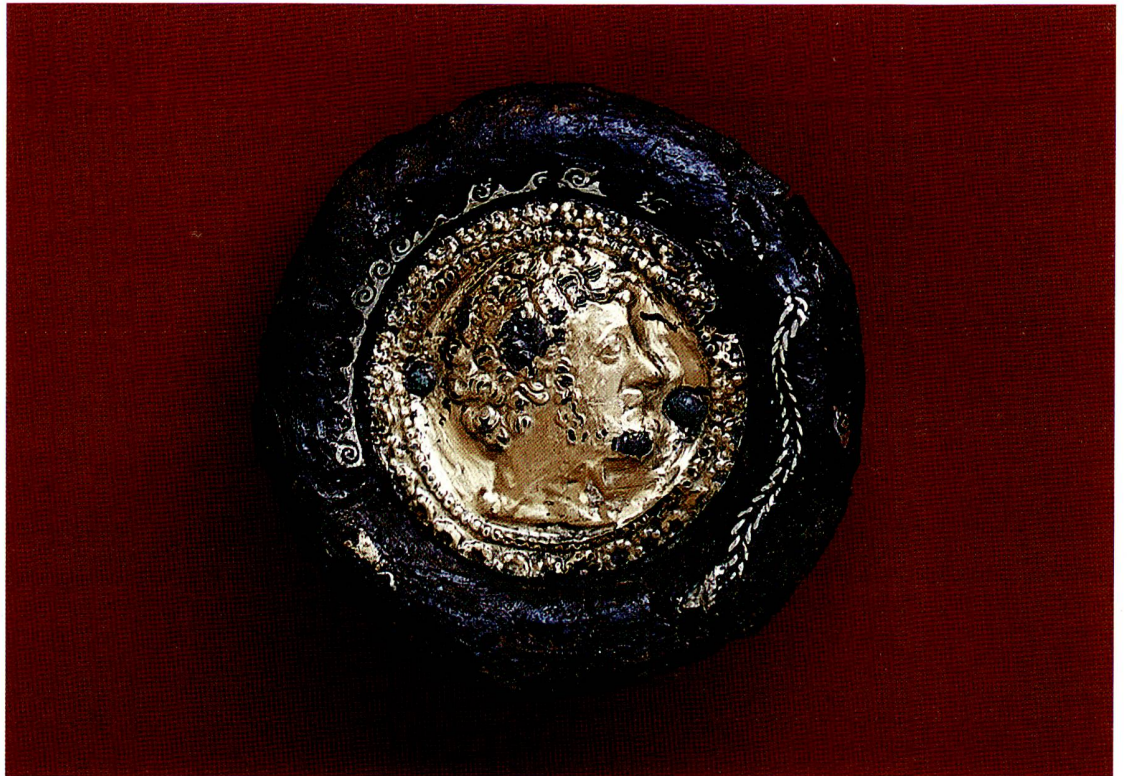
Abb. 21
 Porträtfibel mit Goldblech-
 Auflage. Das Stück besteht
 aus Eisen, das am Rand
 silbertauschiert ist.
 Federspirale und Nadel aus
 Silberdraht. Die sehr dünne
 Auflage ist recht grob mit
 zwei Bronzenieten
 befestigt. Durchmesser ca.
 5 cm. Zeichnung M. 1 : 1.
 Fibule avec médaillon en or.
 Fibula a ritratto con lamiera
 d'oro.
