Artikel: Zum Burghuus und zur Ruine Hünenberg im Kanton Zug

Autor: Rothkegel, Rüdiger

Zum Burghuus und zur Ruine Hünenberg im Kanton Zug

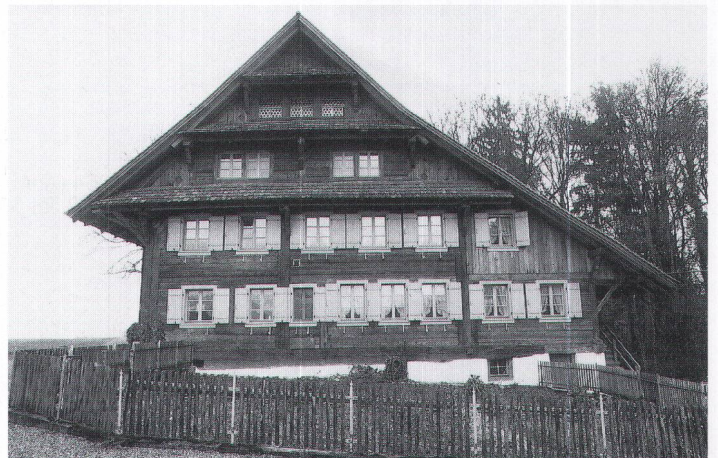
Abb. 2
Hünenberg, Burghuus. Überblicksfoto auf die Südfront, Zustand nach der Renovierung 1995. Foto H. Remy. Hünenberg, Burghuus. Vue de la façade méridionale après restauration, état en 1995. Hünenberg, Burghuus. Panoramica della facciata meridionale dopo i lavori di rinnovo del 1995.

In einem ersten Schritt wurde die oberirdisch sichtbare Bausubstanz vom Burghuus analysiert, um anschliessend mit eigentlichen Ausgrabungen den Kellerbereich und die Umgebung in die Betrachtungen miteinzubeziehen (Abb. 2)². Wir fanden dort grossflächig Reste eines in Blockbauweise errichteten Hauses, das gemäss den dendrochronologischen Untersuchungen in den Jahren 1450/60 errichtet worden ist³. Dieser Bau nutzte jedoch als Unterbau einen wesentlich älteren Steinsockel, der die Reste einer sicher zweiphasigen Vorgängerbebauung belegte. Wie u.a. die geborgenen Funde zeigen, hatte man offenbar bereits im 14. Jahrhundert gegen Westen das anstehende Gelände abgetragen, um so eine Bauplatzform für ein erstes, zweigeschossiges Steingebäude zu erhalten. Auch eine zweite Bauphase war mindestens im Erdgeschoss in steinerner Bauweise ausgeführt, auf der hölzerne Oberteile sass. Aus dieser frühen Bauzeit haben sich in den östlichen Wänden enge Schlitzfenster erhalten (Abb. 3). Vor dem folgenden Umbau hat man sodann an der Ostseite des Hauses Planierungen vorgenommen und auf die erhaltenen Teile der Vorgängerbebauung das genannte Holzhaus in Blockbauweise gesetzt. Reste einer nachträglich errichteten Treppe, die einen Zugang in das Haus von Süden her ermöglichte, konnten ebenso freigelegt werden wie die Pflasterung des zugehörigen Vorplatzes (Abb. 4). Ungefähr drei Jahrhunderte später (1740/45, Dendrodatum) ersetzte man grossflächig Teile an der Südseite des Hauses. Die dortige Front in Ständerbauweise mit einer auffallend mächtigen Eichenschwelle (Durchmesser 30-50 x 30cm!) ist bis heute erhalten (vgl. Abb. 2). Als jüngste Zutat wurden in den Jahren 1795/1800 Räume an der Südostecke des Hauses für eine separate Wohnung ausgebaut. Insgesamt

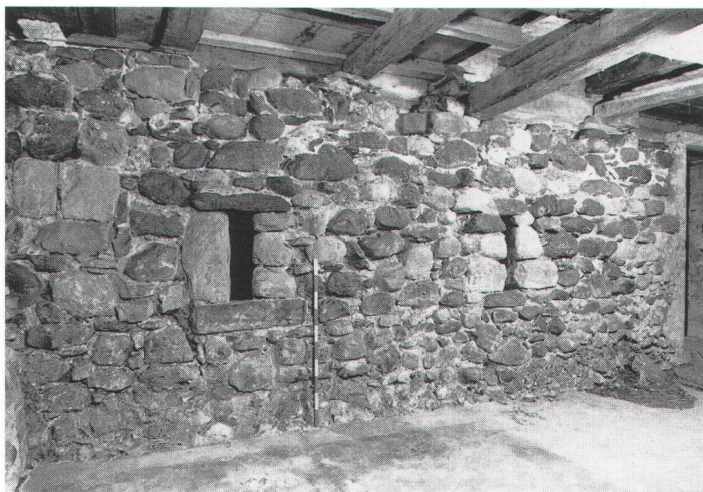
Abb. 3
Hünenberg, Burghuus. Blick auf die Aussenseite der Ostmauer des Unterbaues mit Schlitzfenstern. Foto H. Remy.
Hünenberg, Burghuus. Vue de la façade orientale et de ses meurtrières.
Hünenberg, Burghuus. Facciata esterna del muro orientale con feritoie.

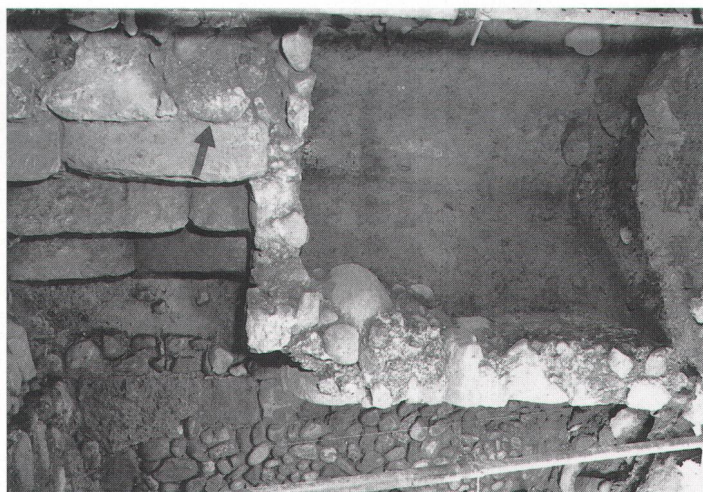
Abb. 4
Hünenberg, Burghuus. Blick von oben auf den geöffneten Boden des Kellers in der Südostecke des Burghuuses. Freigelegt wurden eine Treppe (links), zugehörige Stütz- und Begrenzungsmauern (rechts) und eine Pflasterung (unten). Foto Hp. Hertli.

Hünenberg, Burghuus. Vue de la cave au terme des fouilles; un escalier (à gauche), des murs de soutènement (à droite) et un pavage (en bas) ont été dégagés.
Hünenberg, Burghuus. Veduta dall'alto del pavimento della cantina nell'angolo sudorientale del Burghuus in corso di scavo. Furono rinvenuti una scala (a sinistra), i muri che la sostenevano e la delimitavano (a destra) ed un lastricato (sotto).

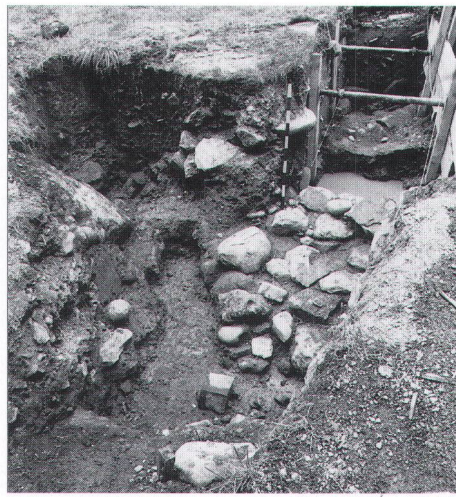
Abb. 6
Hünenberg, Burghuus. Blick Richtung Südosten auf den Suchschnitt vor der Ostfront des Hauses. Erkennbar sind (Bildmitte) die Reste eines Kanales o.ä. aus Steinen. Foto Hp. Hertli.

Hünenberg, Burghuus. Vue du sondage pratiqué sur le côté oriental du bâtiment; les vestiges d'un canal sont visibles au centre. Hünenberg, Burghuus. Veduta verso sudest della trincea esplorativa davanti alla facciata orientale della casa. Si riconoscono (al centro) i resti di un canale in pietra o di una struttura simile.

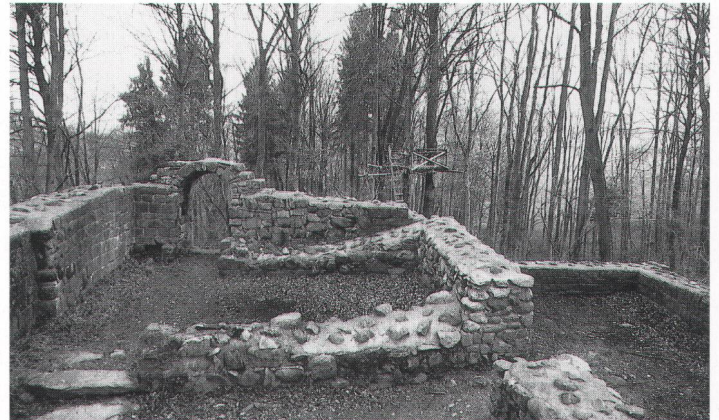
Abb. 9
Hünenberg, Burgruine. Zustand
1994, Blick Richtung Südost;
rechts im Hintergrund ist die
Rückfront des Burghuuses zu
erkennen. Foto H. Remy.
Hünenberg, Burgruine. Etat en
1994, vue vers le sud.
Hünenberg, Burghuus. Situazione
1994, veduta verso sud; a destra
si riconosce sullo sfondo la
facciata nord del Burghuus, ora
arretrata.
