**Artikel:** Neue Ergebnisse zu den Fresken der villa von Vandoeuvres

**Autor:** Broillet-Ramjoué, Evelyne

## Neue Ergebnisse zu den Fresken der villa von Vandœuvres

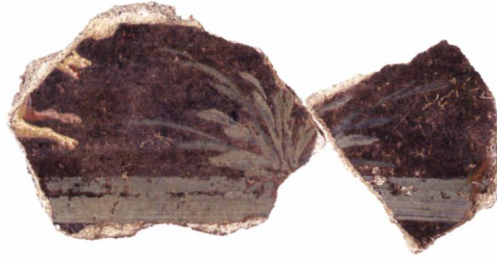
Abb. 2

Hauptdekorgruppe von Vandœuvres, Predella der Mittelzone: Bildfeld mit Hund, der einen Hirsch verfolgt, von dem einzig die Hinterläufe auf dem rechten Fragment erhalten sind.

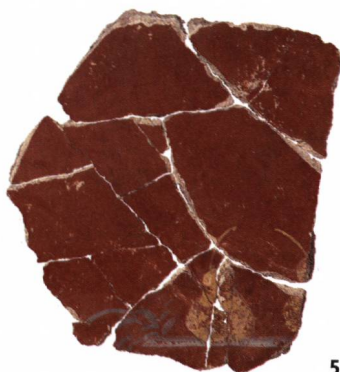
Abb. 5

Sekundäres Dekor 1 von Vandœuvres, mittleres Feld, Bildfeld mit kleinen Birnen, Beginn 2. Jh. n.Chr.

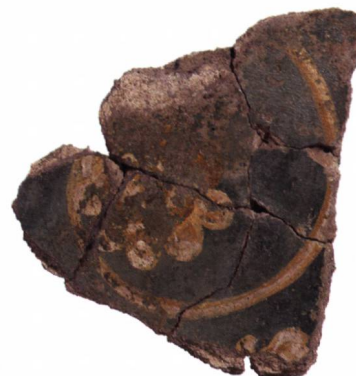
Abb. 6

Sekundäres Dekor 5 von Vandœuvres, oberer Bereich mit grünem Hintergrund, gelbe pflanzliche Volute.

auf grün umrandetem schwarzem Hintergrund, darunter eine rosafarbene Wandleiste mit Ranken. Das zweite Dekor (Dekor 5) stammt aus einem höher gelegenen Wandbereich und ist durch einen grünen Hintergrund charakterisiert, auf dem sich eine grosse, gelbe, pflanzenartige Volute von sehr schöner Machart entfaltet (Abb. 6). Das dritte Dekor (Dekor 6) setzt sich aus Blumen mit langen rosafarbenen Blüten vor schwarzem Hintergrund zusammen. Das letzte Dekor (Dekor 7) umfasst einige Fragmente, die bezüglich Aufbau und Bildersprache identische Merkmale wie das Hauptdekor erkennen lassen. Diese beiden Wandmalereien wurden wahrscheinlich durch dieselbe Werkstatt ausgeführt. Angesichts der kleinen Anzahl erhaltener Fragmente ist es schwierig, die stilistischen Besonderheiten dieser sekundären Ensembles zu erfassen und damit ihre Datierung zu präzisieren. Es ist jedoch zu vermuten, dass Dekor 1, das wie Dekor 7 grosse Ähnlichkeiten mit dem Hauptdekor aufweist, das Werk derselben Maler ist und dementsprechend wohl auch am Beginn des 2. Jh. entstanden ist.

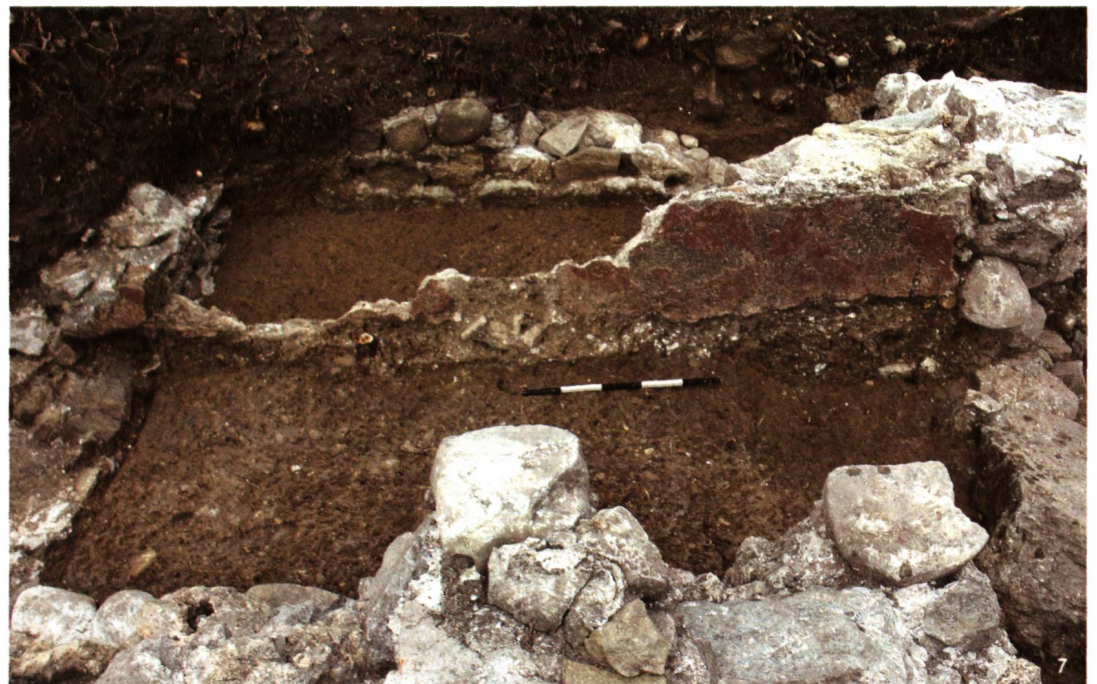
Abb. 7  
Sekundäres Dekor 8 von Vandœuvres, Wandleiste mit monochromem rotem Hintergrund, *in situ* an einer Korridorwand in der Nähe des Thermenbereichs erhalten, Ende 2. bis Beginn 3. Jh.

Die seit 2006 laufenden archäologischen Untersuchungen haben zur Entdeckung von zwei weiteren, nahe beieinander liegenden Wandmalerei-Ensembles geführt. Das erste (Dekor 8) zeigt eine *in situ* erhaltene Wandleiste mit monochrom rotem Hintergrund (Abb. 7). Es gehörte zu einem einfachen, wahrscheinlich zwischen dem 2. und 3. Jh. erbauten Gebäude (Abb. 4, D). Die Überreste des zweiten Ensembles (Dekor 9) wurden am Fuss einer Mauer vorgefunden, die zweifellos zu den letzten, zwischen dem 3. und dem Beginn des 4. Jh. vorgenommenen Umgestaltungen des Nordbereichs der *villa* gehörte (Abb. 4, E). Die Malerei ist charakterisiert durch einen oberhalb einer getupften Wandleiste angelegten weissen Hintergrund, der mit einem dekorativen linearen System mit rot und schwarz ausgeführtem Gitternetz verziert ist. Angesichts der regelmässig neu zum Vorschein kommenden Funde muss wohl das Ende der Ausgrabungen abgewartet werden, bis der gesamte Korpus an Wandmalereien aus der Fundstelle definitiv ausgewertet werden kann.
