Artikel: Rouelbeau : eine 1318 erbaute Holzburg auf einem künstliche aufgeschütteten Erdhügel

Autor: Terrier, Jean / Joguin Regelin, Michelle

Rouelbeau: eine 1318 erbaute Holzburg auf einem künstlich aufgeschütteten Erdhügel

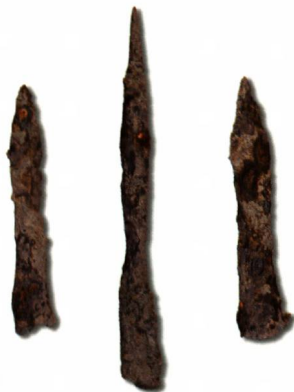
Nicht weniger als 16 Armbrustbolzen sind bis dato in Rouelbeau zum Vorschein gekommen. Sie bilden den Hauptbestandteil der militärischen Fundobjekte aus dieser Fundstelle. Formal sind die nachgewiesenen Geschosspitzen annähernd identisch: sie besitzen einen rautenförmigen Querschnitt und ein lanzettförmig-pyramidales Profil. Nur ein Exemplar weist eine abweichende, stark verjüngte Spitze auf.

Armbrustbolzen, 14. Jh.

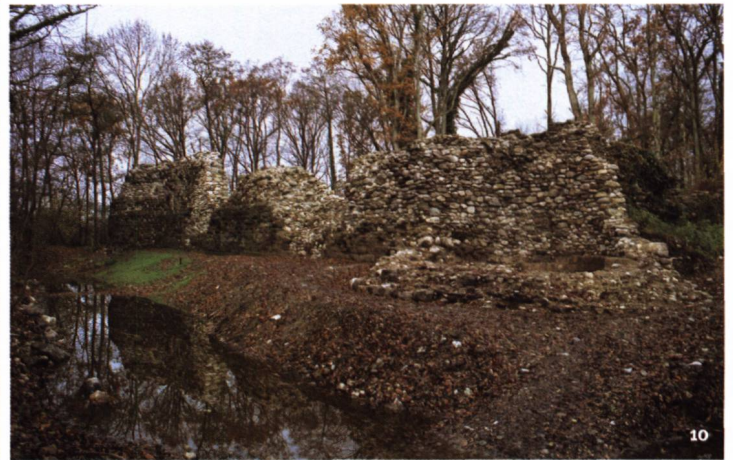
Abb. 10
Die Südmauer und der Südostturm nach ihrer Freilegung, mit dem Wassergraben im Vordergrund.

Der Erhaltungszustand der östlichen und westlichen Befestigungsmauer ist sehr schlecht. Im Gegensatz zur Südmauer, deren Mauerschale aus Sandsteinquadern noch zu einem guten Teil erhalten ist, sind die Schalen dieser beiden Mauerabschnitte vollständig zerstört. Zweifellos ist dies auf Steinraubaktivitäten zurückzuführen, die sich offenbar vor allem auf die Nord-, Ost- und Westmauer der Burg konzentrierten. Als Folge der

Zerstörung der Mauerschalen ist auch der Mauerkerne nach und nach zerfallen. Das erodierte Steinmaterial lagerte sich in den Umfassungsgräben ab. Diese Ausgangslage machte eine Neuausfugung der am meisten bedrohten Mauerpartien nötig; darüber hinaus mussten einige überhängende Mauerteile mit Metallgerüsten unterfangen werden. Ein interessantes Detail konnte am Fuss der östlichen Befestigungsmauer dokumentiert werden, wo sich mehrere Negative von Holzbalken, die ursprünglich ins Mauerwerk eingebunden waren, abzeichneten. Diese rechtwinklig zum Mauerverlauf verlegten Holzbalken dienten der Stabilisierung der Mauer – vergleichbare Elemente
