Nouvelle approche des fresques de la villa de Vandoeuvres

Nouvelle approche des fresques de la villa de Vandœuvres

— Evelyne Broillet-Ramjoué

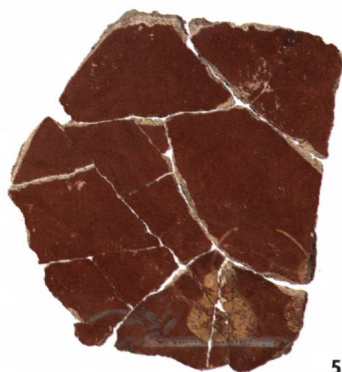
Fig. 5

Décor secondaire 1 de Vandœuvres, panneau médian, vignette aux petites poires, début du 2^e siècle apr. J.-C.

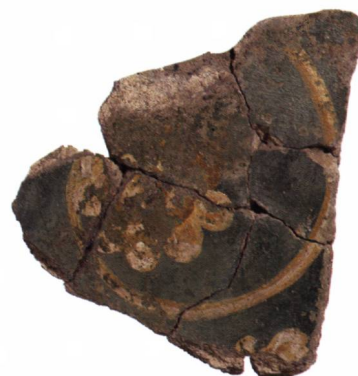
Fig. 6

Décor secondaire 5 de Vandœuvres, zone supérieure à fond vert, volute végétalisante jaune.

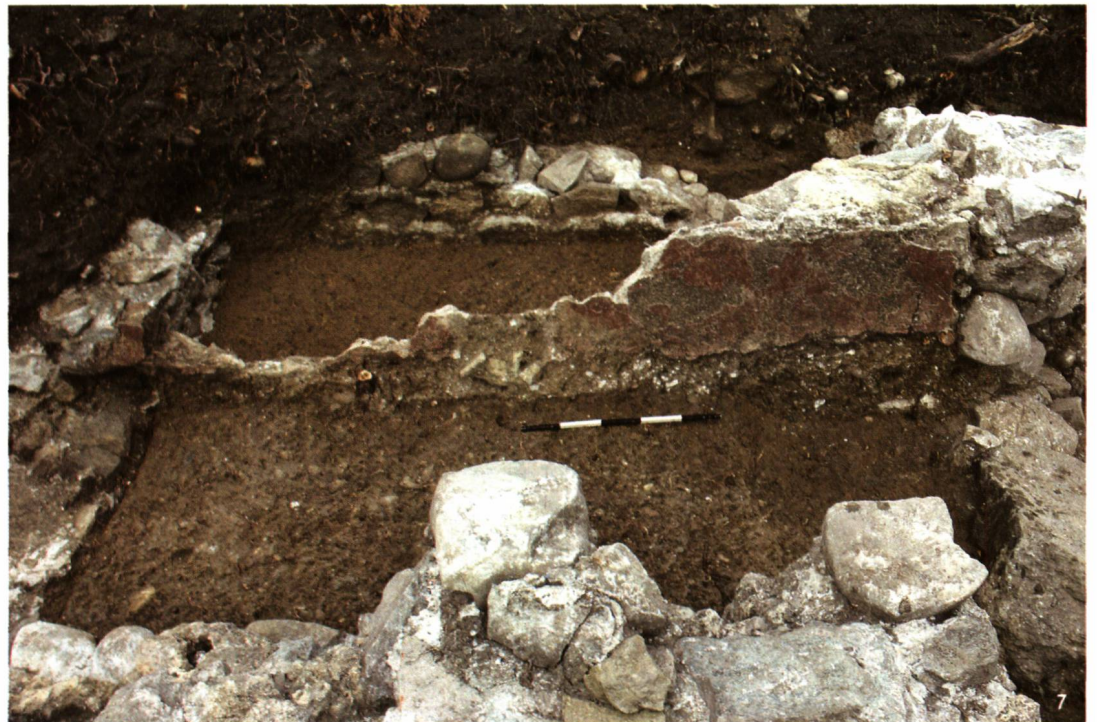
Fig. 7
Décor secondaire 8 de Vandœuvres, plinthe à fond monochrome rouge *in situ* contre une paroi légère d'un couloir, proche de la zone thermale, fin 2^e-début 3^e siècle apr. J.-C.

Les investigations archéologiques menées sur les lieux depuis 2006 ont permis la mise au jour de deux ensembles picturaux, géographiquement proches. Le premier (décor 8) figure une plinthe à fond monochrome rouge, encore conservée *in situ* (fig. 7), et revêt une élévation légère, probablement construite entre le 2^e et le 3^e siècle apr. J.-C. (fig. 4, D). Le dernier (décor 9) a été retrouvé en ruine au pied d'un mur, qui appartient sans doute aux derniers remaniements de la partie nord de la *villa*, réalisés entre le 3^e et le début du 4^e siècle (fig. 4, E). Il illustre un fond blanc orné d'un système décoratif linéaire à filets d'encadrements noirs et rouges se développant au-dessus d'une plinthe mouchetée. Il faudra probablement attendre la fin des travaux sur le terrain pour évaluer définitivement l'ensemble des collections picturales du site, qui s'enrichit régulièrement de nouvelles trouvailles.
