# "Der Aare naa" : ein römischer Flusshafen und eine Brücke in Petinesca (Studen, BE)

Zeitschrift: **as. : Archäologie Schweiz : Mitteilungsblatt von Archäologie Schweiz = Archéologie Suisse : bulletin d'Archéologie Suisse = Archeologia Svizzera : bollettino di Archeologia Svizzera**

Band (Jahr): **35 (2012)**

## «Der Aare naa» – ein römischer Flusshafen und eine Brücke in Petinesca (Studen, BE)

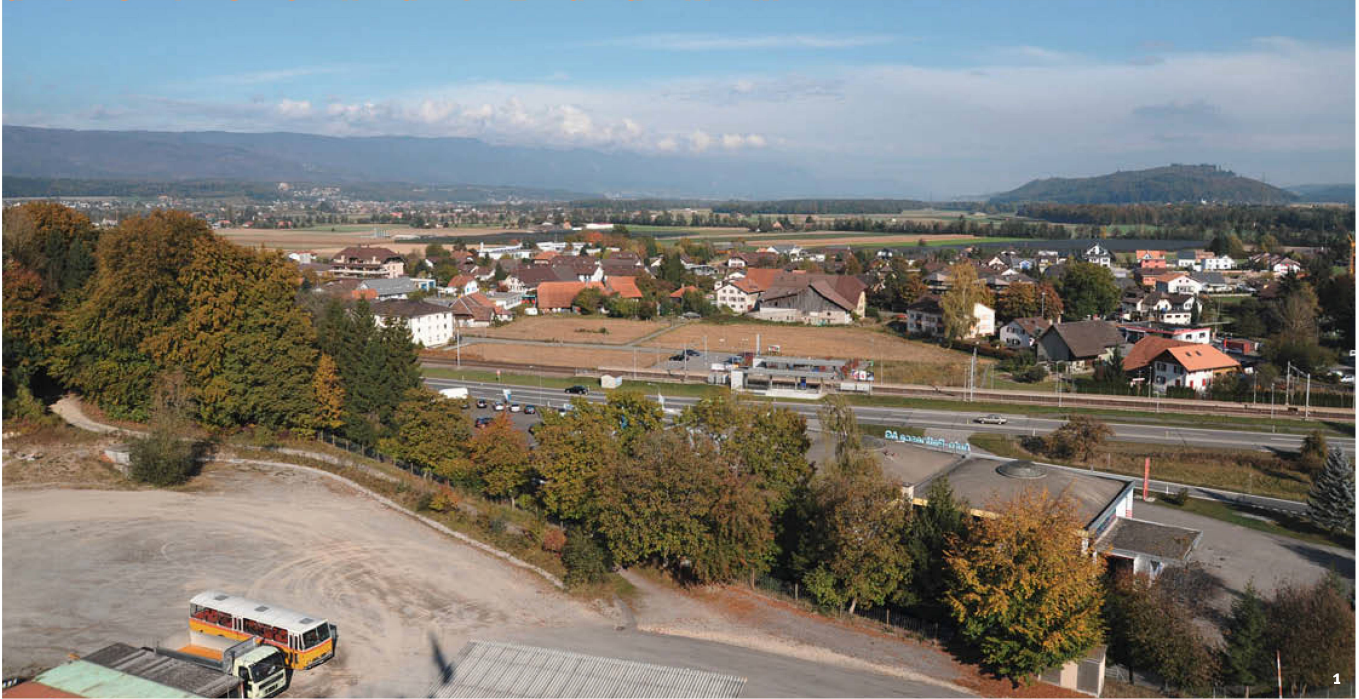
Abb. 1

Blick auf die Flussebene vor Petinesca (Studen, BE). In der Bildmitte das Grabungsareal mit letzten landwirtschaftlichen Flächen und sechs seither abgerissenen Gebäuden. Ein ähnlicher Blick bot sich den Bewohnern des römischen vicus.

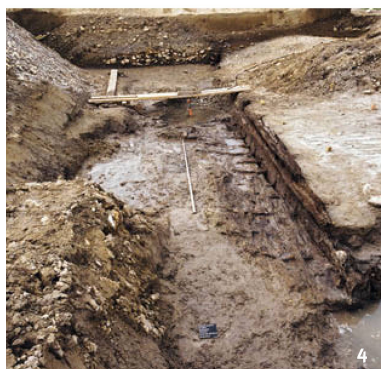
Abb. 4  
Eichenbalken und horizontale  
Geflechtelemente als landseitige  
Dammverankerung. Im Profil im  
Hintergrund ist der aus Kies und  
Kalksteinen angeschüttete Damm  
erkennbar.

Der landseitige Dammfuss war durch eine Konstruktion aus Pfählen und liegenden Balken stabilisiert worden. Die Pfähle konnten auf der ganzen Länge des Damms nachgewiesen werden, die liegenden Balken nur in der auch in römischer Zeit feuchteren Zone im Norden des Grabungsareals. Hier lag der Damm nicht über relativ stabilem Schwemmkies, sondern weichen Sand- und Silt-schichten. Sie machten eine horizontale Armierung notwendig, die das Gewicht des Damms tragen konnte. In die auf ihrer Schmalseite liegenden Balken waren bis 2 m breit erhaltene Geflechtelemente horizontal eingezapft. Art und Verteilung der Zapflöcher lässt vermuten, dass es

sich bei den bis 8 m langen Balken um sekundär verwendete Bauhölzer handelte. Möglicherweise stammten sie von einer älteren Uferverbauung oder Brückenkonstruktion.

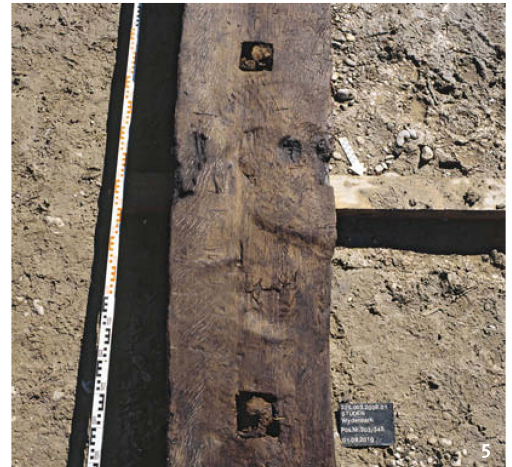
Abb. 5

Detail eines Balkens der landseitigen Dammverankerung.

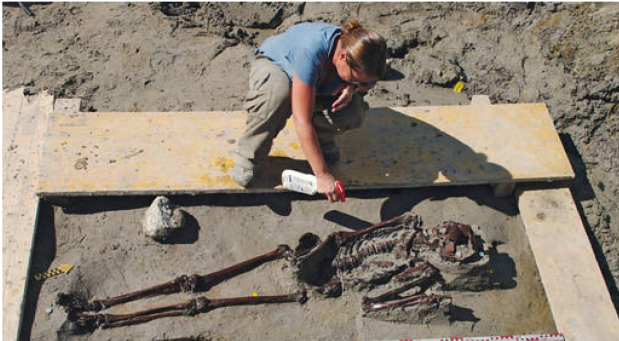
**Wenn Tote reden könnten.** Obwohl Gräberfelder an einer Ausfallstrasse der «Normfall» sind, erstaunte der Fund dreier Körpergräber und zweier Brandbestattungen. Sie befanden sich nicht auf der Ebene westlich der Strasse, sondern eingeklemmt zwischen Strasse und Dammfuss. Die anthropologische Auswertung ist in Arbeit und steht unter der Leitung von Sandra Lösch (Abteilung Anthropologie, Institut für Rechtsmedizin, Universität Bern).

Drei Tote wurden nach dem Bau des Damms, aber noch vor Abschluss der Strassenarbeiten begraben. Dass sie kaum Grabbeigaben mitbekommen hatten, deutet auf Angehörige einer armen Bevölkerungsschicht. In den drei Körpergräbern lagen erwachsene Männer und laut der vorläufigen anthropologischen Ergebnisse verrieten mindestens zwei zu Lebzeiten schwere körperliche Arbeit. Bei der beigabenlosen Bestattung in Grab 383 fiel die ungewöhnliche Haltung des linken Arms auf, und auch der Tote in Grab 313 hatte eine ungewöhnliche Körperstellung. Er lag mit verdrehtem Oberkörper und den Armen vor dem Gesicht und war direkt an die landseitige Dammkonstruktion gebettet. Diese Verdrehung des Oberkörpers wurde auch im Grab 310 beobachtet. Hier handelte es sich um eine nur schlecht verbrannte Brandbestattung, ein Bustum.

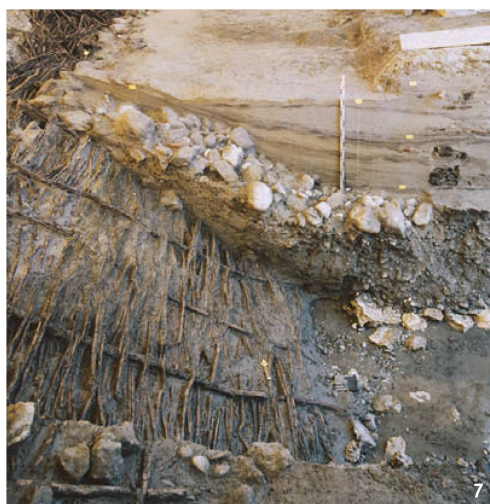
Abb. 7

Die flussseitige Uferböschung des Damms nach teilweise Entfernen des Kalksteinmantels. Im Profil gut erkennbar sind die Verlandungsschichten des Wasserlaufs.

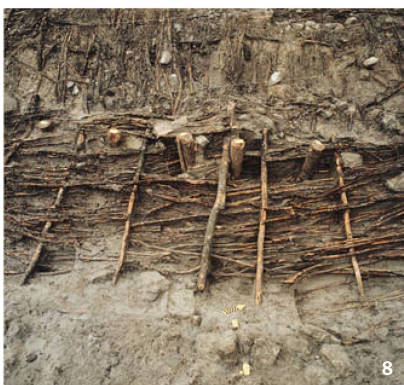
Abb. 8

Detail der mit einer Pfahlreihe verankerten Geflechte aus der flussseitigen Uferböschung des Damms.

Die flussseitige Dammfrost überdeckte eine alte Uferböschung. Über eine dichte Reihe kleiner Pfähle (Abstand zwischen 50 und 70 cm) waren bis zu drei Geflechtlagen gestülpt worden. Sie nahmen die alte Neigung der Uferböschung auf und reichten bis auf die Sohle des Wasserlaufs. Die ineinander geschobenen Geflechtelemente wurden dann mit einem Kalkbruchsteinmantel überdeckt. Die so verankerten Geflechte und Kalksteine schützten das Ufer und den Damm vor fluvialer Erosion. Stellenweise fehlten einzelne Kalksteine des Mantels, aber die darunterliegenden Geflechte waren trotz Erosionsspuren intakt. Wasserbautechniken, die Faschinen (Rutenbündelgeflechte) und Verankerungspfähle zur Stabilisierung von Ufern nutzten, waren und sind bis heute noch gebräuchlich.

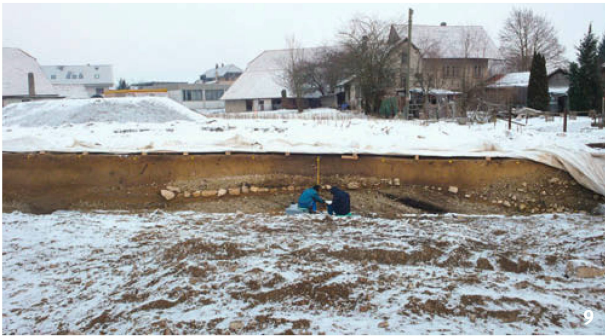
**Abb. 9**  
Schnitt durch die Strasse. Unter dem alten Gebäude im Hintergrund kam ein halbes Jahr später das Brückenwiderlager zum Vorschein. Blick nach Norden.

Mit dem Bau des Damms war die Flussebene westlich des Aarearms vor Hochwasser geschützt worden. An verschiedenen Stellen konnte stratigraphisch nachgewiesen werden, dass die 7 m breite Strasse erst nach dem Damm errichtet worden war. Über einer Lage Kalkbruchsteine wurde ein etwa 40 cm starker Kieskoffer freigelegt, auf dem sich zwei Fahrbahnphasen mit Radspuren erhalten hatten. Der landseitig gelegene Strassengraben liess Platz für ein bis zu 4 m breites

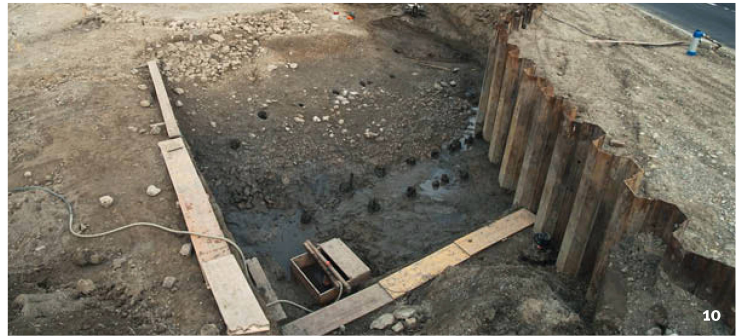
**Abb. 10**  
Das Brückenwiderlager und die Strassenkurve aus der Vogelschau (gegen Nordwesten). Im Vordergrund das erste Doppeljoch der Brücke.

Von der Brücke konnten nur das westliche Widerlager und die Pfähle eines ersten Doppeljochs ausgegraben werden. Die Fortsetzung liegt unter der heutigen Hauptstrasse von Studen. Wo landseitige Dammkonstruktion und Brückenwiderlager zusammenkamen, war die Trennung in einzelne Konstruktionselemente nicht einfach. Mit der dendrochronologischen Datierung der Bauhölzer und anderen daraus resultierenden Beobachtungen sollte es möglich werden, einzelne Bau- und Reparaturphasen zu unterscheiden und die Konstruktion besser zu interpretieren.

Grundsätzlich scheint das Widerlager aus mehreren Pfahlreihen zu bestehen. Die äussersten zwei setzten bereits unter der Strassenrampe an. Der Raum zwischen diesen beiden Pfahlreihen war mit grossen Bruchsteinen gefüllt und eine Kalksteinrampe für die Strasse daran angehäuft worden. Danach wurden Damm- und Strassenkies angeschüttet. Zurzeit kann zur Art der Brückenkonstruktion nur wenig gesagt werden.
