**Artikel:** Unvollendete Bauwerke in römischer Zeit : unglückliche Umstände oder Inkompetenz?

# Unvollendete Bauwerke in römischer Zeit: unglückliche Umstände oder Inkompetenz?

— Michel Aberson, Thomas Hufschmid

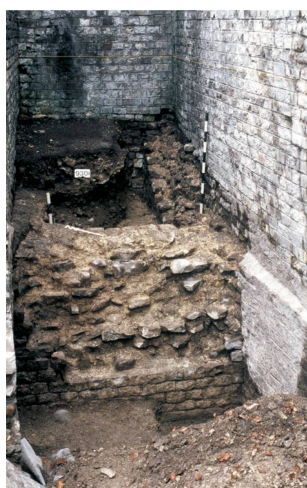
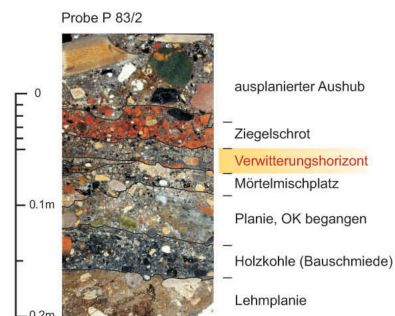
Abb. 4

a) Durch Frost verursachte antike Erosionsschäden an den Fundamentmauern des jüngsten Theaters von Augusta Raurica (vgl. Abb. 3a). b) Bauplatz des jüngsten Theaters von Augusta Raurica; Schichtabfolge mit Bauplatzablagerungen und Verwitterungshorizont, der einen Bauunterbruch anzeigt.

Dieses jüngste Augster Theater gehörte dem sogenannten gallo-römischen Typ an und besass mit einer Fassadenlänge von 102 m und einer Sitzplatzkapazität für rund 10000 Personen beachtliche Ausmasse. Im Rahmen von Sondiergrabungen konnte 1996 im Bereich der doppelt angelegten Umfassungsmauer dieses Theaters ein auffälliger Baubefund dokumentiert werden, dessen Ursache lange Zeit unerklärlich blieb. Es handelt sich dabei um Mauerreste in der Fundamentzone, deren Verlauf mit der Peripherie des jüngsten Theaters nicht absolut deckungsgleich sind, die aufgrund ihrer Lage und ihres Radius aber auch nicht zu einem der älteren Theaterbauten gehören können. Bemerkenswert ist, dass die Mauerkronen dieser offensichtlich der jüngsten Bauphase angehörenden Fundamentreste nachweislich *noch während der Bauzeit erodiert* sind und dass erst danach das aufgehende Mauerwerk der Umfassung auf diese erodierten Mauerflächen aufgesetzt worden ist. Die plausibelste Erklärung für die Entstehung dieses sonderbaren Befunds findet sich in der Annahme eines Bauunterbruchs, bei dem die Mauern ungeschützt mehreren Frostperioden ausgesetzt gewesen waren, so dass sie oberflächlich abfrieren konnten.

beobachten, welche die Hypothese eines Bauunterbruchs plausibel machen. Der deutlichste Hinweis auf die Existenz eines solchen Unterbruchs findet sich allerdings nicht am Bauwerk selbst, sondern in den Schichtablagerungen des zugehörigen Bauplatzes, der unmittelbar westlich an das Monument anschloss. In dieser einst 1.40 m mächtigen, aus dünnen Schichten und kleinräumigen Strukturen bestehenden Stratigraphie, liess sich mit Hilfe von bodenkundlichen Untersuchungen ein Verwitterungshorizont nachweisen, der zweifelsfrei belegt, dass noch während einer relativ frühen Phase innerhalb des Bauablaufs ein in seiner chronologischen Qualität markanter Unterbruch der Bautätigkeit erfolgt ist. Wie lange diese Unterbrechung genau dauerte, lässt sich zwar nicht ermitteln, aber immerhin lässt der Grad der Verwitterung die Aussage zu, dass es sich um einen Zeitraum von mehr als einem und deutlich weniger als zehn Jahren gehandelt hat. Im Sinne einer Arbeitshypothese rechnen wir mit einem Unterbruch von 2-5 Jahren.
