Artikel: Vom Leben hinter Mauern

Autor: Asal, Markus

Vom Leben hinter Mauern

■ Eine Grabung im Zentrum Basels lieferte Einblicke in die Bauarbeiten an der mächtigen spätrömischen Befestigung auf dem Münsterhügel und in die Lebensumstände der ersten Bewohnerinnen und Bewohner der Befestigung.

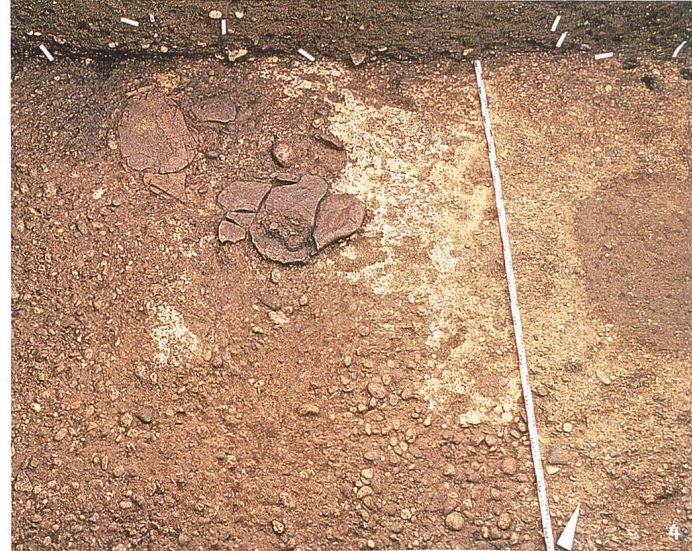
Abb. 4

Blick auf den westlichen Rand der Mörtelfläche (rechts), den Laufhorizont aus groben Geröllen und Kies (vorne) und die südlichste Feuerstelle aus der ersten Benutzungsphase (Mitte oben).
