Aquae Novicastri : les bains romains de Neuchâtel-Serrières

Aquae Novicastrī: les bains romains de Neuchâtel – Serrières

— Christian de Reynier

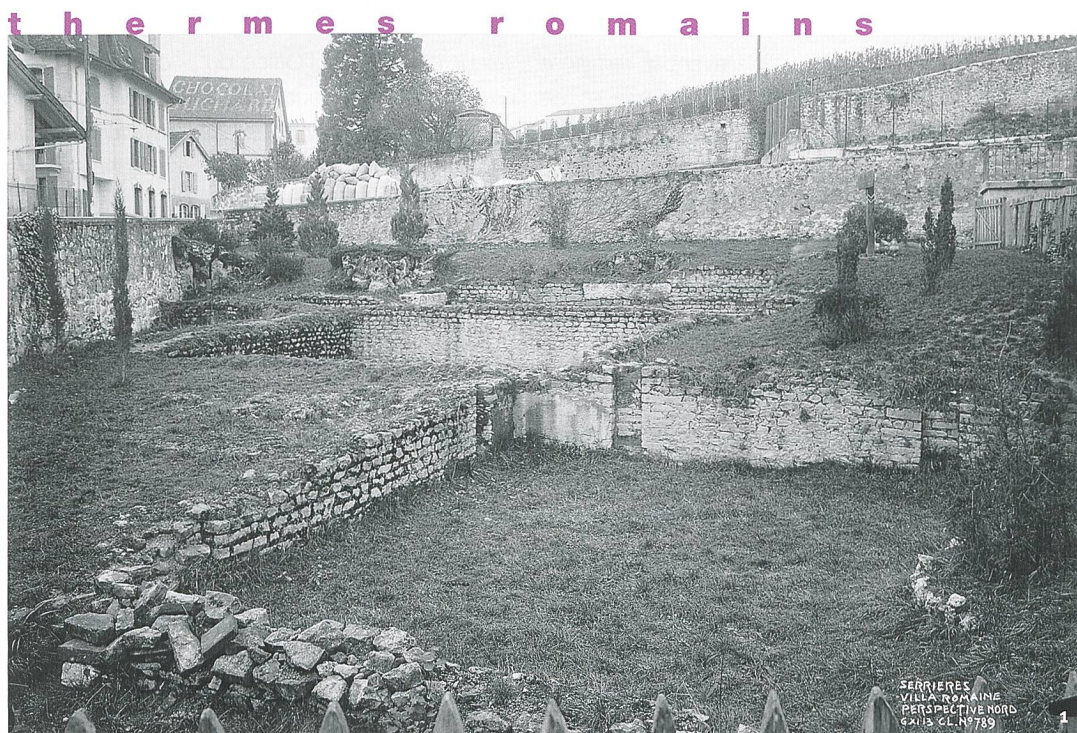
Fig. 1

Les vestiges de la villa romaine de Neuchâtel – Serrières en 1913. Au premier plan, l'hypocauste du premier état et ses canaux muraux.

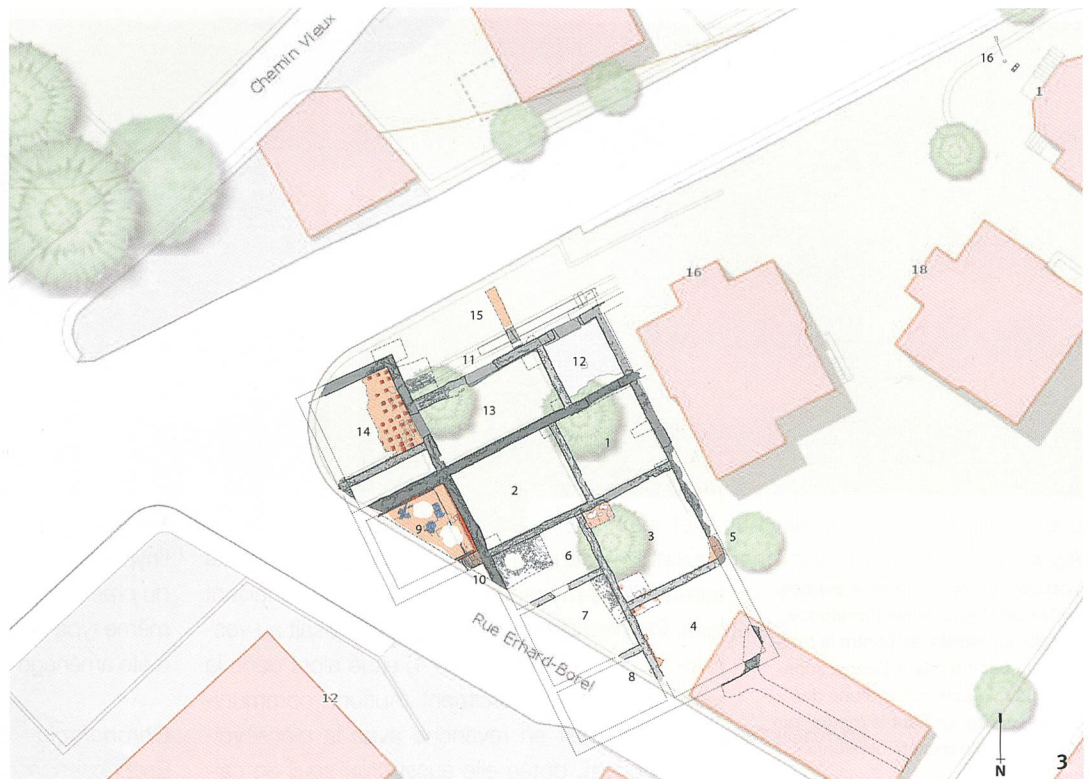
Fig. 3
Plan des bains romains de Serrières.
ETAT 1: 1 et 2 salles froides (*apodyterium* et *frigidarium*), 3 et 4 salles chaudes (*laconicum* et *caldarium*), 5 *praefurnium*, 6 et 7 salles froides à dalle maçonnée épaisse, 8 indéterminé, 9 salle chaude voûtée (*sudatorium*?) transformée ensuite en bassin, 10 *praefurnium*. ETAT 2: 11 égout, 12 vestibule, 13 grande salle froide, 14 salle chaude à bassin, 15 cour. MEDIEVAL: 16 tombe du 8^e siècle.

Les deux pièces nord ne possédaient visiblement pas de sous-sol aménagé (fig. 3, n°1 et 2). Leur situation et le négatif d'un large seuil indiquent qu'il s'agissait de pièces froides proches de l'entrée: vestibule/vestiaire et *frigidarium*. La partie sud-est du bâtiment est occupée par deux salles à hypocauste (n°3 et 4), dont le fond était formé d'une couche de béton de tuileau supportant des pilettes en carreaux de terre cuite liés au mortier. Un enduit identique à celui du fond couvrait les murs. Ces deux hypocaustes sont complétés

par des canaux verticaux de section rectangulaire (38 x 20 cm), aménagés dans les murs, qui assurent le tirage de l'installation de chauffage et l'évacuation des fumées produites par le foyer (*praefurnium*; n° 5).

Au sud-ouest, deux locaux voisins des salles chauffées sont remplis d'une épaisseur d'au moins un mètre de litages de petits moellons posés de champ et liés au mortier (n° 6 et 7). L'ensemble est scellé par une chape, trop érodée pour avoir gardé les traces d'un quelconque aménagement, mais compatible avec les niveaux de circulation du reste du bâtiment. Cette construction massive tranche avec les remblais terreux des autres pièces. A l'évidence, les architectes ont voulu créer une base incompressible. Dans le contexte de thermes, on peut supposer qu'une fondation d'une telle solidité visait à soutenir des cuves (vasques, baignoires) reposant éventuellement sur un sol «précieux» qui, en l'absence de tesselles, pouvait être un pavement de dalles ou de galets (fig. 4).

A l'ouest, une salle chauffée isolée était située hors-œuvre et l'épaisseur de ses murs indique qu'elle était couverte d'une voûte (fig. 3, n°9). La transformation du local en bassin lors d'une étape ultérieure a fait disparaître l'essentiel des aménagements de l'hypocauste, mais son sol et ses parois étaient visiblement recouverts d'un épais enduit de tuileau tandis que l'embouchure du *praefurnium* a pu être reconnue au sud-est.

Dans une étape suivante, le bâtiment a été agrandi en amont. Au nord, on aménage un égout souterrain (fig. 3, n°11) s'écoulant vers l'est en creusant le sol de la cour préexistante (n°15). Des regards fermés par des dalles grossières permettaient son entretien.

Deux salles non chauffées sont construites entre cet égout et les deux pièces froides du premier état. Celle de l'est (n°12) a conservé un sol en béton composé de mortier et de petits galets; elle semble avoir fait office de vestibule entre la

cour et l'intérieur du bâtiment, au vu de sa petite taille et de la présence de deux portes se faisant face. On peut supposer qu'elle conduisait au vestiaire (*apodyterium*; fig. 3, n°1) situé alors dans la partie ancienne du bâtiment. Aucune communication n'existait en revanche avec la pièce voisine à l'ouest, dotée elle aussi d'un seuil en calcaire ouvrant en amont, sur l'extérieur de l'édifice (n°13); ce vaste local allongé semble former un ensemble isolé avec la nouvelle salle chaude au nord-ouest (n°14), avec laquelle il communiquait. Contrairement aux pièces chauffées de la première étape, cette dernière salle n'est pas équipée de cheminées murales et la présence de nombreux fragments de canaux rectangulaires en terre cuite (*tubuli*) dans les remblais laisse supposer qu'elle était pourvue d'une double cloison. Son extrémité sud était peut-être dotée d'un bassin, dont seules les fondations ont été repérées.

C'est peut-être suite à la création de cette nouvelle salle chauffée que l'ancien hypocauste occidental a été transformé en bassin (n°9). Le fond et les parois de ce dernier étaient ornés de plaques rectangulaires de calcaire poli reposant sur un lit de mortier hydrofuge. Le long de la paroi ouest existait une marche ou une banquette large d'environ 90 cm et revêtue elle aussi de dalles. Sa maçonnerie était formée de plaques de mortier de tuileau et de morceaux de tuiles plates (*tegulae*) disposés horizontalement, provenant certainement de

l'hypocauste démantelé. Au sud, l'ancienne bouche du praefurnium a été obturée par des matériaux du même type et un orifice de vidange pour le bassin y a été aménagé (fig. 3, n°10).

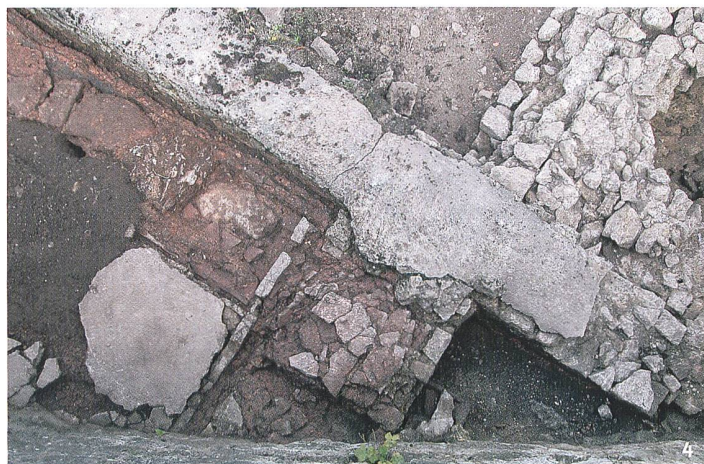
Fig. 4
Vestiges du premier état. A gauche, restes de l'hypocauste transformé ensuite en bassin; au centre le praefurnium bouché; dans l'angle supérieur droit l'épais radier d'une des salles pavées; en haut le frigidarium dont le sol n'a pas été conservé.

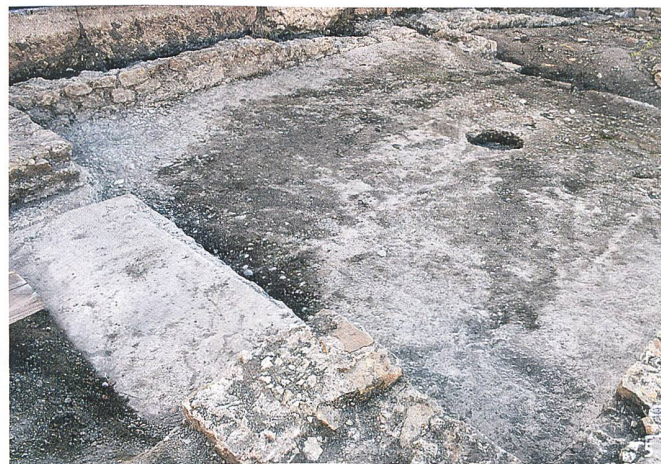
Fig. 5
Vue du vestibule d'entrée du second état.

La surface à bâtir, en pente à l'origine, semble avoir été préalablement excavée jusqu'au niveau des fonds des bassins et des hypocaustes (système de chauffage en sous-sol) à venir, un mètre plus bas que les niveaux de circulation finaux, signalés au nord par un sol bien conservé et trois seuils de porte (fig. 5). A partir de ce niveau de chantier, des tranchées étroites et profondes d'une quarantaine de centimètres ont été creusées pour accueillir deux assises de semelle, sur lesquelles les murs en calcaire hauterivien ont été construits. L'érosion et les dégagements de 1908 n'ont pratiquement pas laissé de stratigraphie et n'ont maintenu qu'un seul sol de circulation, alors que les fonds d'hypocaustes ont été plutôt bien préservés (fig. 6). Malgré l'uniformité apparente des matériaux et techniques, l'observation des zones de contact entre les murs indique deux états du bâtiment et plusieurs étapes de chantier.

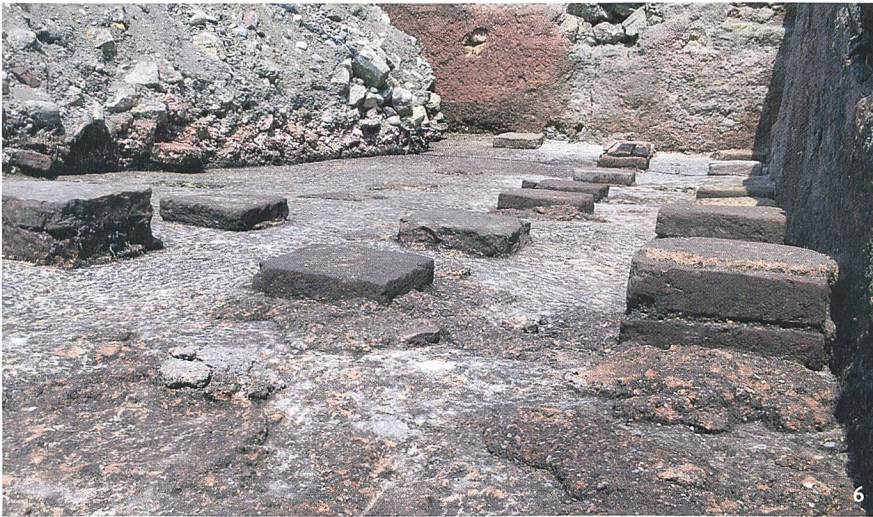
Fig. 6
Fond de l'hypocauste occidental du second état.
