Heft: 2: Neuchâtel, les nouvelles voies de l'archéologie

Artikel: Les moulins du Col-des-Roches : un peu d'archéologie industrielle

Les moulins du Col-des-Roches, un peu d'archéologie industrielle

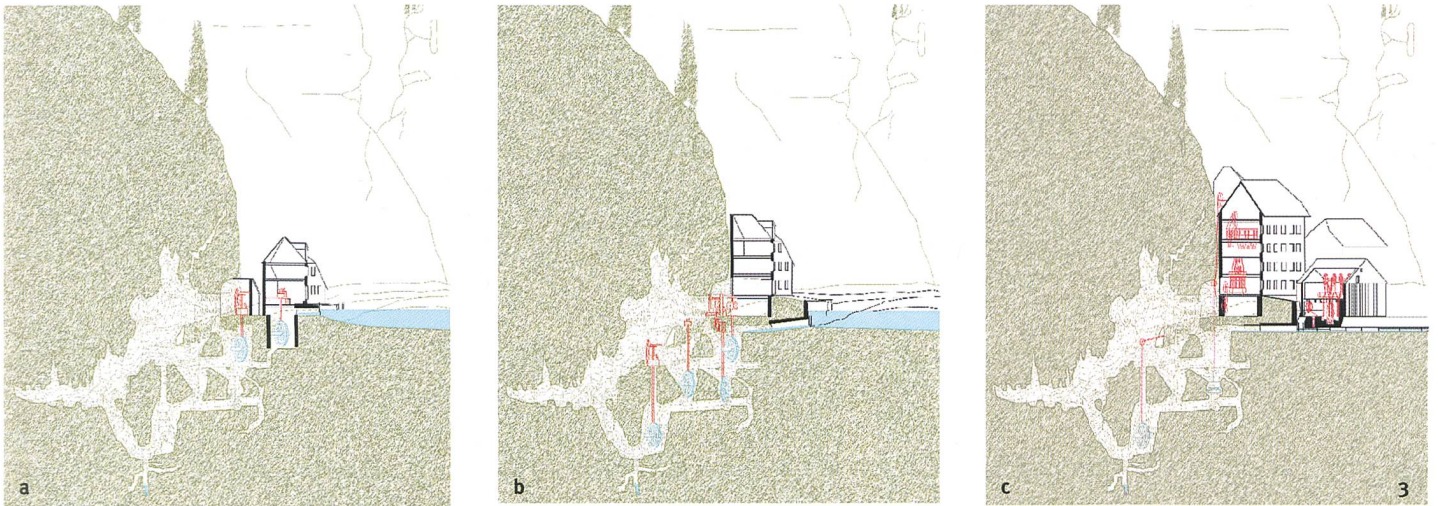
Fig. 2
Plan des vestiges. 1 Grotte, 2 Exutoire puis galerie de transmission, 3 Moulin de la Roche (1651), 4 Agrandissement du moulin (1856), 5 Moulin (1739), 6 «Citerne», 7 Moulin de la Citerne (1651), 8 Galerie de transmission (1856), 9 Digue et captage (1651), 10 Puit à pompe hydraulique (19^e s.), 11 Rural (18^e s.), 12 Fosses de scies à cadre (1856), 13 Scierie (1856), 14 Fosse de scie à déligner (1856), 15 Canal d'alimentation (1805), 16 Etang d'accumulation (17^e-18^e s.).

Les difficultés inhérentes à l'entretien d'un axe de transmission en bois aussi long sont probablement à l'origine du transfert de la scierie dans la grotte entre 1844 et 1856: «La troisième chute qui se trouve à 80 pieds de profondeur, est utilisée pour une scie souterraine [sic] qui marche avec une vitesse accélérée. Le scieur conduit avec facilité, par une manivelle, les billes à la scie souterraine [sic], sur un chemin de fer». A l'extérieur, les vestiges d'une sorte de quai permettant le chargement des grumes semblent indiquer que c'est bien la galerie de l'ancien exutoire qui a, une fois de plus, été aménagée pour acheminer les billes (fig. 2, n° 8).

discussions autour du projet de 1856 l'assimilent à un petit bâtiment, voire à un simple couvert de tuiles. Cependant, les vues à notre disposition et les vestiges découverts en fouille suggèrent que le bâtiment était en partie maçonné, en particulier son niveau inférieur abritant les rouages des scies, alors que les superstructures étaient constituées de colombages et de cloisons de planches (fig. 2, n° 13).

Son sol était constitué à l'ouest d'un grossier pavage et, à l'est, de terre battue recouverte d'une épaisse couche de sciure. Au centre ont été dégagées deux fosses maçonnées rectangulaires de 2 m par 0,7 m de côté, profondes de 0,7 m et reliées entre elles par un solide massif maçonné (fig. 2, n° 12). Les surfaces apprêtées des blocs d'encadrement et les restes de fixations métalliques attestent que ces aménagements

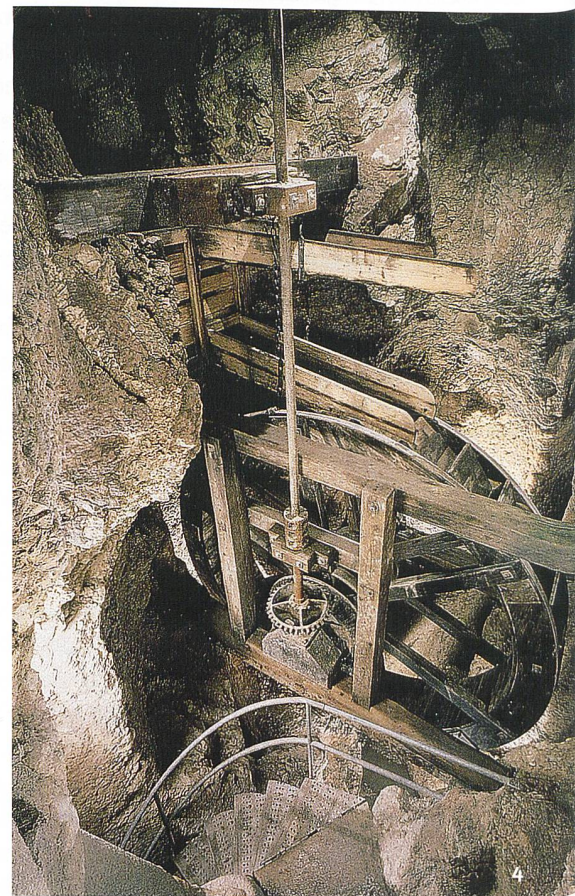
Fig. 4
Roue à augets installée à l'intérieur de la grotte, dans le puits n°2, depuis 1984.

à grains puis scierie), situés eux aussi dans la grotte. Si les pièces charpentées de ces installations spectaculaires ont entièrement disparu, les traces qu'elles ont laissées dans la roche, sous forme de mortaises, puits, coulisses, couloirs et escaliers, ont permis d'en proposer une première reconstitution saisissante (fig. 4).

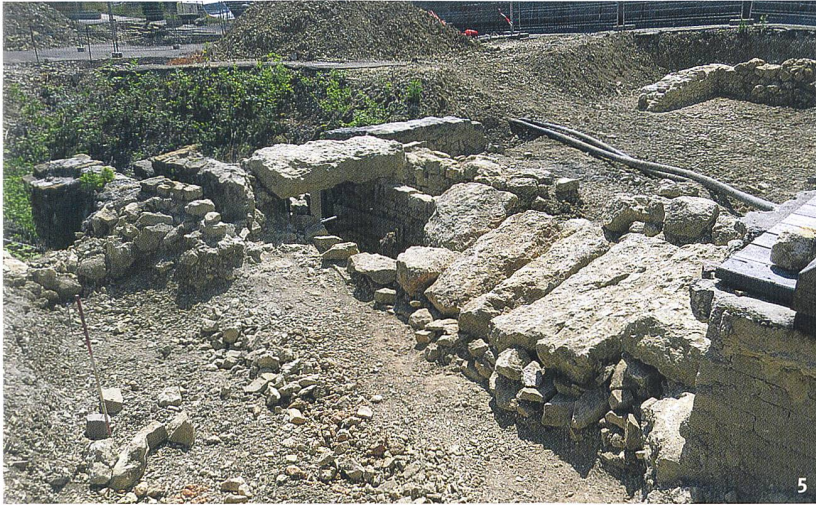
Fig. 5
Vue des maçonneries dégagées au pied de la façade. Au premier plan, les vestiges extérieurs de la galerie ayant remplacé l'exutoire primitif. En arrière-plan, les murs de la digue primitive.

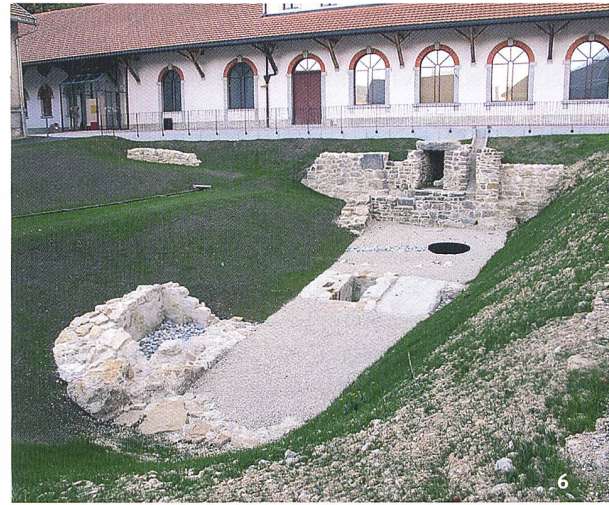
Fig. 6
Vue des vestiges restaurés de la scierie du 19^e siècle. Au fond à droite, l'embouchure de la galerie de transmission; au fond à gauche et au centre, la digue; en contrebas, les fosses des trois scies.

constituaient la partie inférieure de deux scies alternatives entraînées par en-dessous. Les fosses accueillait la partie inférieure de l'embellage et du mécanisme multiplicateur, qui permettaient de faire mouvoir les scies à cadre situées 3,5 m au-dessus, sur le banc de sciage. Ce dernier était formé d'un plancher supporté par des poteaux carrés, dont seules les bases maçonnées ont été retrouvées, tout comme un petit escalier, qui permettait au mécanicien d'accéder à la galerie de transmission. Un aménagement maçonné à fosse, en partie hors-sol et décalé au sud-est, devait correspondre à une troisième scie d'un type différent (scie circulaire à déligner?), puisqu'un document de 1861 fait état de la présence «de deux scies équilibrées et d'une troisième indépendante» (fig. 2, n° 14). Au milieu du 19^e siècle, le bâtiment du moulin a quant à lui été notablement agrandi pour accueillir une minoterie industrielle, mue depuis la grotte par une roue de type Poncelet (roue hydraulique métallique à aubes profilées), puis par une turbine horizontale de type Girard ou Pelton (la turbine dont la roue est enfermée dans une coque maintient la totalité des aubes sous pression permanente). Un vaste bâtiment à l'ample toiture en demi-croupes est également aménagé, comme dépôt, magasin et remise. Ces investissements traduisent bien le renouveau industriel du site,
