La foudre et les bâtiments.

Conférence donnée à l'assemblée générale de l'ASE le 7 juillet 1934 à Aarau par Ch. Morel, ingénieur au Secrétariat général de l'ASE, Zurich.

L'exposé ci-dessous se borne à relater quelques-uns des plus intéressants coups de foudre relevés au cours de l'enquête menée par le secrétariat général de l'ASE et de l'UCS, pour en tirer quelques conclusions pratiques relatives à la protection des bâtiments: suppression des pointes, utilisation de toutes les parties métalliques extérieures pour former un réseau protecteur, rôle des lignes aériennes et des arbres, etc.

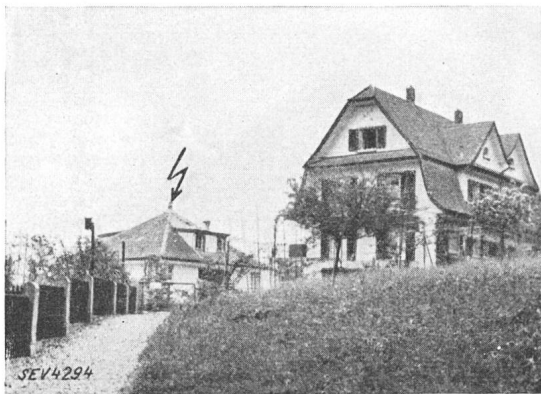
Fig. 2.

Un cas semblable s'est présenté à Lucerne au mois de mai dernier (Fig. 2). La maison dont la cheminée a été démolie au ras du toit, est dominée par deux autres maisons avec des paratonnerres.

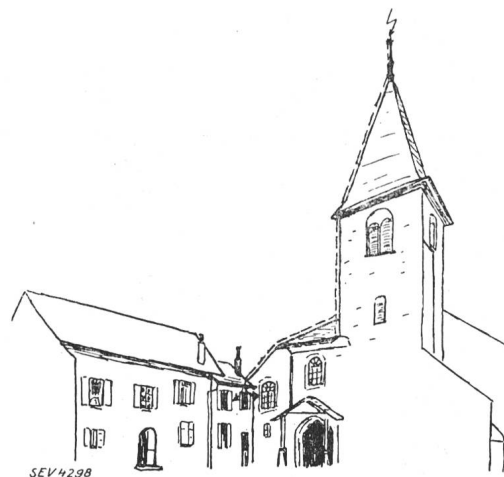
Fig. 6.

En 1933, la foudre est tombée sur le temple d'Aubonne (Fig. 6), qui n'avait pas de paratonnerre (cas VD 1—33). La décharge a suivi normalement les parties métalliques extérieures du clocher,

mais a sauté de celles-ci sur l'introduction de la ligne électrique dans la maison voisine, où un commencement d'incendie s'est déclaré.

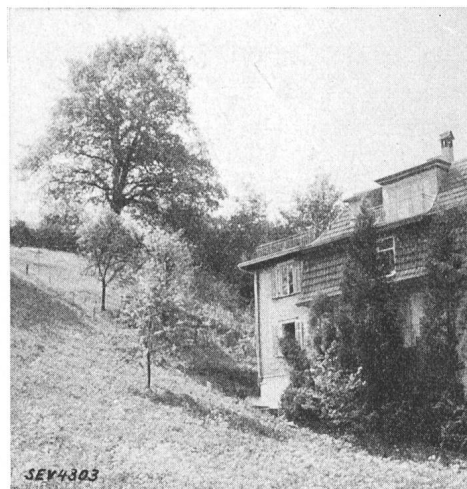
Fig. 11.

Ce printemps, nous avons eu l'occasion d'examiner un cas intéressant à Lucerne (Fig. 11). La

foudre a frappé un chêne, presque sur la crête de la colline. Depuis une des racines dont elle a enlevé l'écorce, elle a creusé à angle droit un sillon horizontal de 20 à 30 cm de profondeur et long de 17 m, jusqu'à la clôture en fils de fer. La terre du

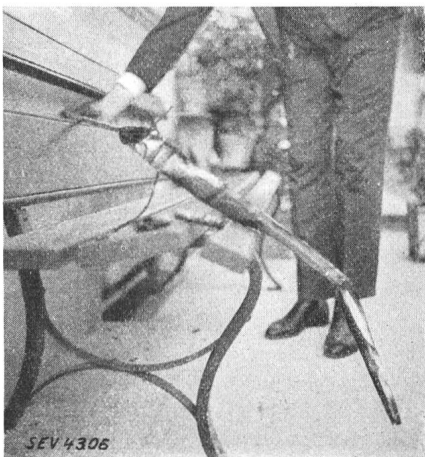
Fig. 14.

fig. 14, on voit un tube Bergmann éventré. A l'intérieur, le fil isolé semble encore intact, mais au toucher on reconnaît que l'âme en cuivre a été volatilisée (cas FR 5—33).

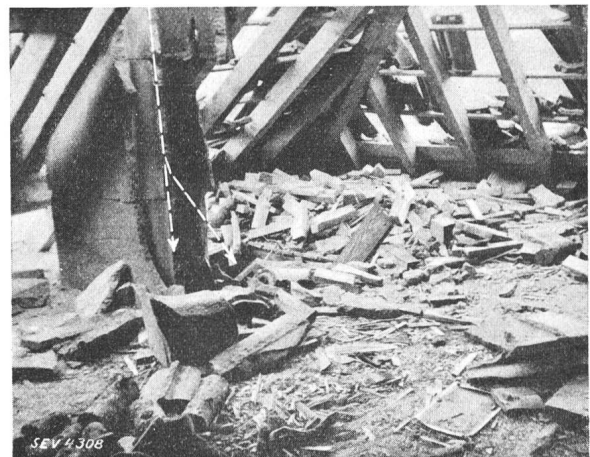
Fig. 16.

La fig. 16 montre une cheminée démolie comme par une explosion (cas VD 5—33). La décharge a
