**Zeitschrift:** Bulletin de l'Association suisse des électriciens  
**Herausgeber:** Association suisse des électriciens  
**Band:** 26 (1935)  
**Heft:** 18

## Expériences faites avec les poteaux en bois imprégnés.

Rapport présenté à l'Assemblée des chefs d'exploitation de l'UCS, à Bienne, le 2 mars 1935,  
par W. Leimgruber, EKZ, Zurich.

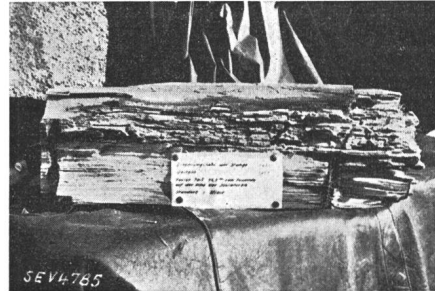
Fig. 9.

Stange, die nach 11 Jahren durch Käfer auf der Höhe der Isolatorenstützen ganz zerstört war.

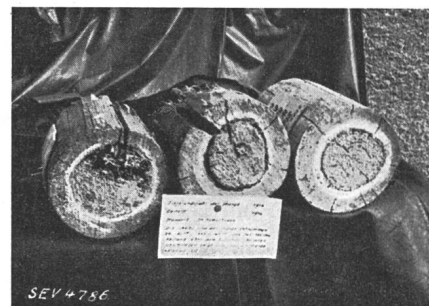
Fig. 10.

Stange mit 18 Jahren Standdauer. Kernfäule, hervorgerufen durch Wasser, das durch die Schwindrisse eindrang.

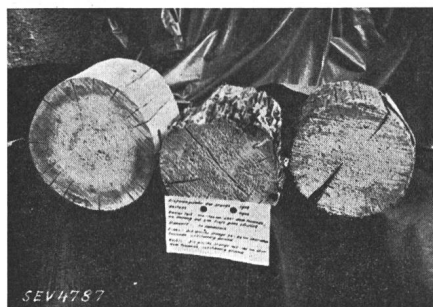
Fig. 11.

Stange mit 28 Jahren Standdauer. Beim Austritt aus dem Boden ist die Stange etwa 3 cm tief durch Fäulnis zerstört, sonst aber gut erhalten.  
Standort: Sandstein.
