Perturbation de service dans la centrale de l'Albula.

Par H. Leuch, Zurich.

L'auteur expose la cause immédiate, la marche et les suites de l'irruption d'eau à la centrale de l'Albula, le 26 mars 1936.

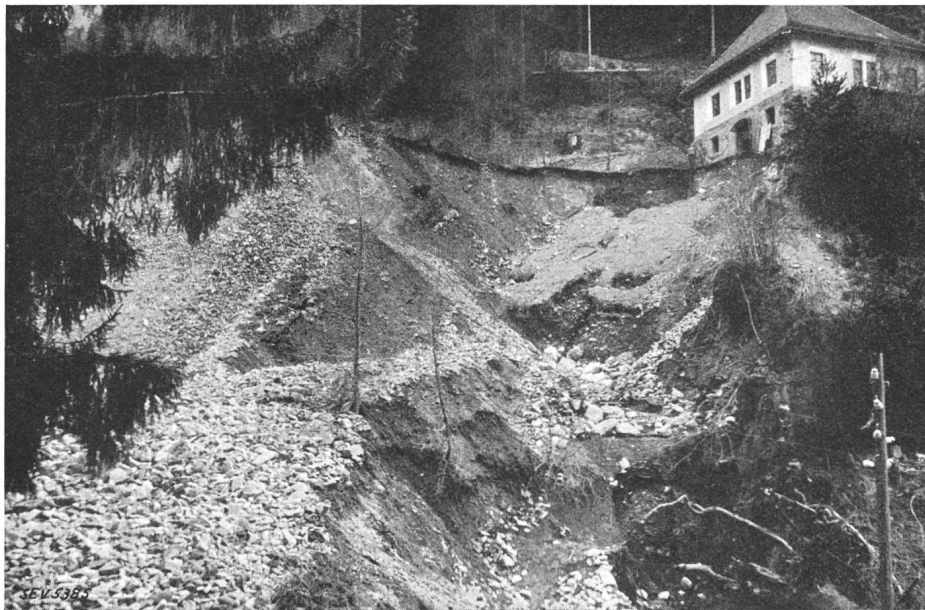
Fig. 1.

Erosions profondes de plusieurs mètres devant le bâtiment des appareils.

la poussée de l'eau, qui se précipita le long de la pente en suivant en partie le tracé pavé des conduites forcées, où ces 5000 m³ causèrent de graves dégâts. Le gravier qui provient en partie de la construction de la galerie et est entreposé devant le bâtiment des appareils (fig. 1), fut entraîné par l'eau et s'accumula sur la route cantonale et sur le petit replat de la rive gauche de l'Albula (fig. 2). Ce sont les bords du tracé des conduites forcées qui ont subi les plus grands dommages (fig. 3), ainsi que les câbles à haute tension de la centrale de Heidsee, qui longent en partie ce tracé et qui furent détériorés. Après la fermeture des vannes des deux conduites forcées, commandées électriquement à distance depuis le bâtiment des machines, ce câble-pilote fut également endommagé.

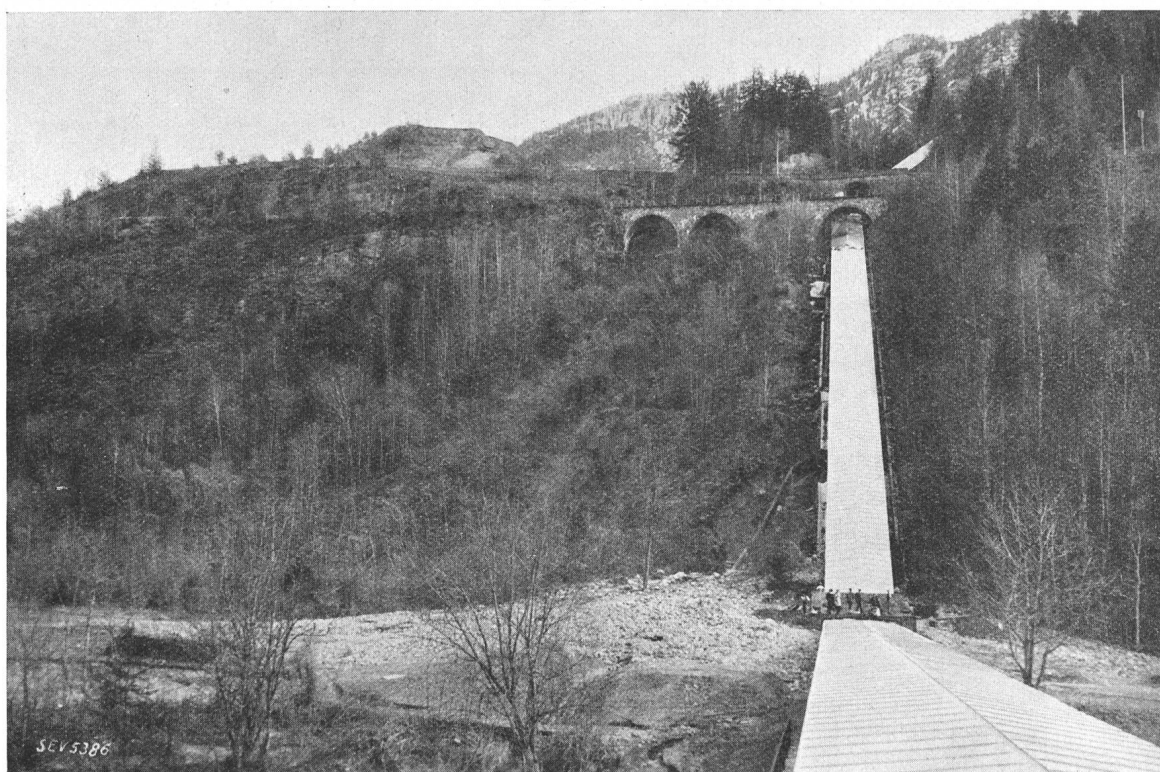
Fig. 2.

Partie inférieure des conduites forcées sous toit, vues depuis le pont par lequel les conduites franchissent l'Albula. En haut: route cantonale; en bas: voie du chemin de Fer Rhétique. Dépôts de déblais sur la rive gauche de l'Albula.

des conduites forcées (fig. 2, endroit d'où la photographie a été prise) et ne passa donc pas près du bâtiment des machines. Les avaries principales sont celles du câble de la centrale de Heidsee et du tracé de la conduite forcée. Grâce à la fourniture d'énergie par d'autres centrales, l'alimentation du réseau de la Ville de Zurich a pu se poursuivre sans perturbation notable.
