## Vorläufige Erfahrungen im Leitungsbetrieb und -unterhalt während der Lawinengänge im Januar und Februar 1951

Vortrag, gehalten an der Diskussionsversammlung des SEV vom 26. April 1951 in Zürich,  
von R. Vögeli, Baden

Es wird über Lawinenschäden an Hochspannungsleitungen im Alpengebiet mit Masten für 150 und 380 kV berichtet. Das Flugzeug war das einzige Mittel zur raschen Orientierung über die Schäden an den im Hochgebirge bis zu Höhen von 2500 m ü. M. verlaufenden Freileitungen. Auch für den Abwurf von Werkzeugen, Material und Lebensmitteln während Reparaturarbeiten in schwer zugänglichen Gebieten erwies sich das Flugzeug als wertvolle Hilfe. Auf der Gotthard- und Lukmanierleitung wurden behelfsmässige Holztragwerke erstellt, die für den Betrieb mit 150 kV genügen. Im Gegensatz dazu werden bei der definitiven Wiederherstellung neue Masten für 380 kV nötig sein. Die ausserordentlichen Verhältnisse im Winter 1950/51, wo überaus viele Lawinen zu Tale gingen, zeigten, dass es kaum möglich ist, Hochspannungsleitungen auch für extreme Fälle lawinensicher zu bauen.

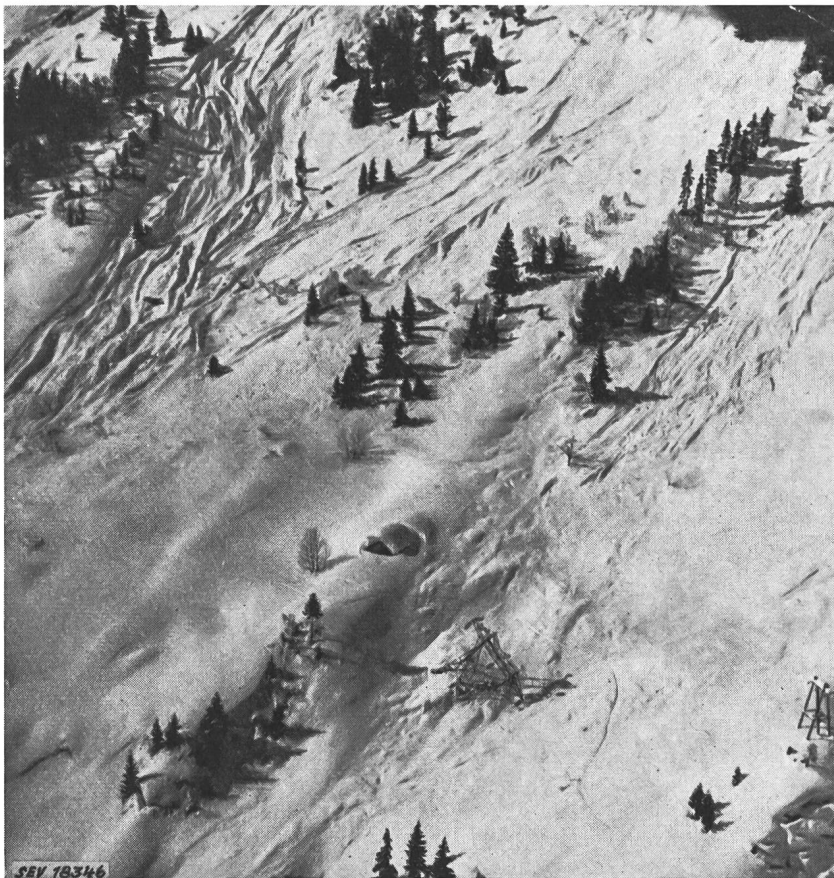
Fig. 5  
Gotthardleitung westlich Airolo  
Der Mast Nr. 72 wurde durch die Lawine von Pian Secco zerstört (Rechts im Bild Holzmast einer 50-kV-Leitung)

war weggerissen und vom Flugzeug aus unsichtbar, die Masten Nr. 68 und 72 westlich von Airolo umgeworfen (Fig. 5 und 6). Ferner konnte festgestellt

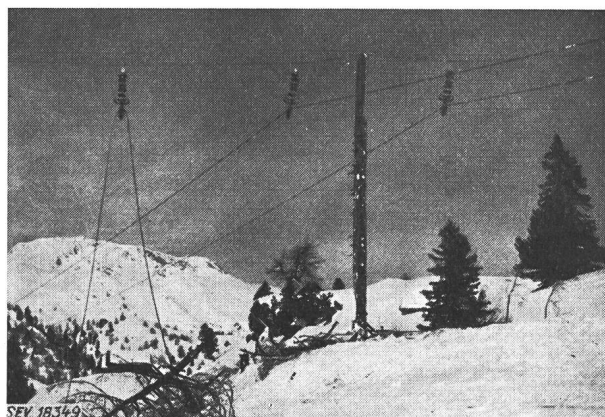
Der abgesägte Baum zwischen den Isolatorenketten (Fig. 8) dient lediglich als Stützpunkt für das Tragseil. In Fig. 9 ist die Aufhängung der Leiterseile an Baumstämmen sichtbar.

Fig. 8  
Lukmanierleitung bei Acquacalda  
Provisorischer Stützpunkt mit Isolatorenketten an Tragseil

Fig. 7 und 8 zeigen die Lösung, die sich durch Ausspannen eines Erdseiles quer zur Leitungsrichtung als Tragorgan für die Isolatorenketten ergab.

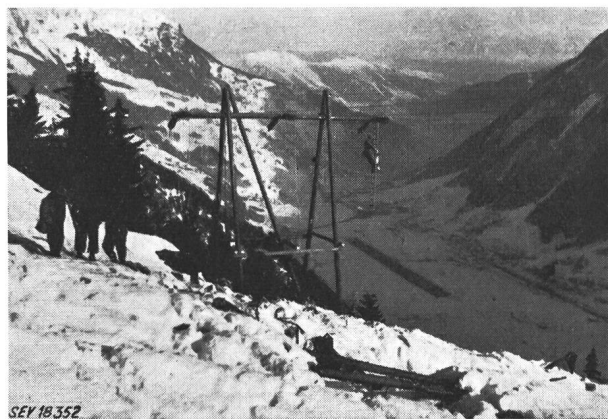
Fig. 11

Gotthardleitung  
Abspannmast aus Holz an der Unterbruchstelle bei Mast Nr. 49 oberhalb Piotta

Als Ersatz für den weggefegten Mast Nr. 49 wurden zu beiden Seiten des Lawinenzuges Holzgerüste erstellt, die als Abspannbock bzw. Tragwerk dienen (Fig. 11 und 12). Auf der Klauseralp musste ebenfalls mit Stützpunkten aus Holz eine provisorische Lösung getroffen werden.
