Artikel: Eboulement du 15 mars 2008 au tunnel de La Roche (H18), géologie et travaux confortatifs
Autor: Flury, François / Kohler, Valérie / Siffert, David
DOI: <https://doi.org/10.5169/seals-684841>

Eboulement du 15 mars 2008 au tunnel de La Roche (H18), géologie et travaux confortatifs

Description de l'événement

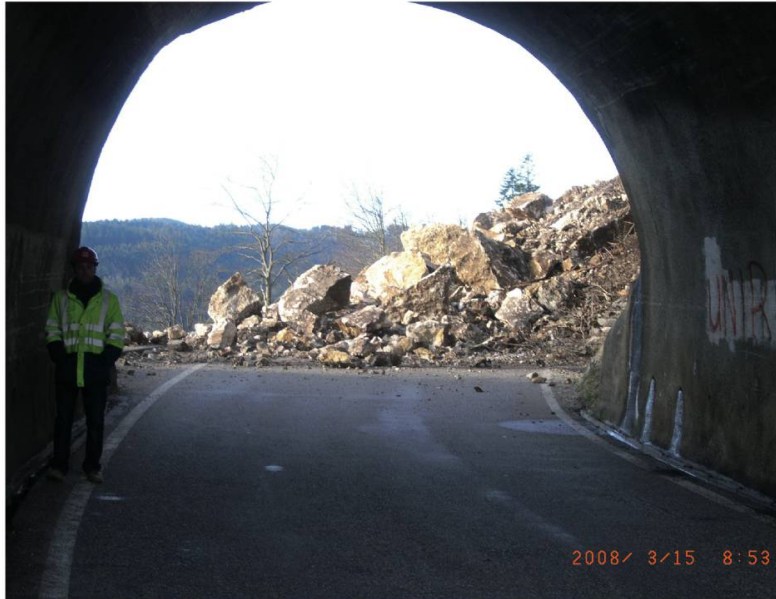
Figure 3: l'accumulation des 200 m³ de blocs calcaires sur la H18 (vue vers l'ouest depuis l'intérieur du tunnel de la Roche).

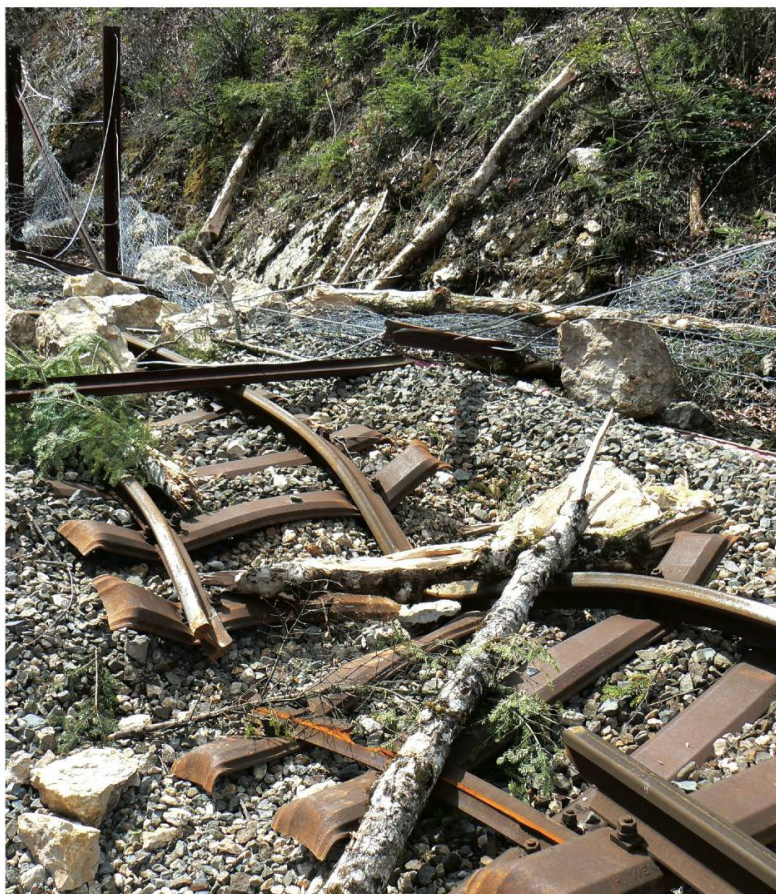
Le reste des blocs calcaires a dévalé le couloir en aval de la route jusqu'à la ligne de chemins de fer du Jura, qui a été entièrement détruite sur cent quarante mètres de longueur.

Figure 4: destruction de la voie des Chemins de fer du Jura (CJ).

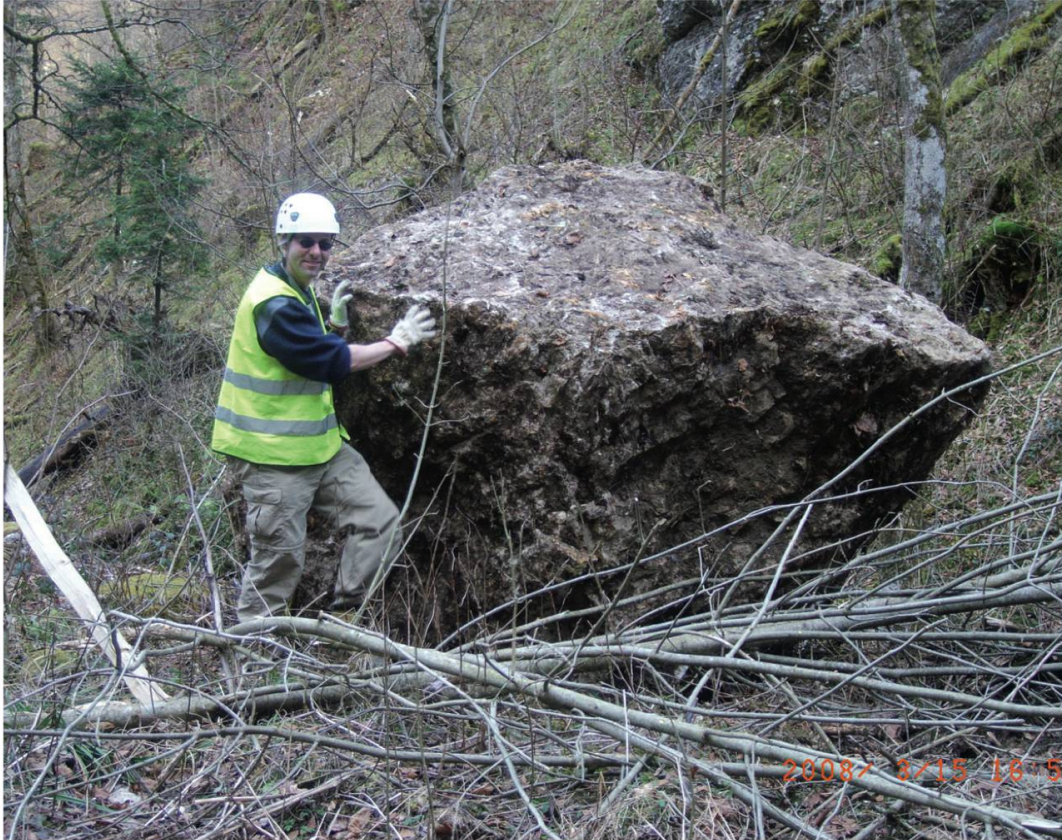
Quelques blocs ont poursuivi leur trajectoire en aval de la ligne CJ et deux éléments (2,2 et 5,8 m³) ont atteint le fond de vallée à la Combe Tabeillon, ce qui représente environ quatre cent cinquante mètres de distance depuis la niche d'arrachement située en amont de la H18.

Figure 5: le bloc de 5.8 m³ retrouvé à la Combe Tabeillon.

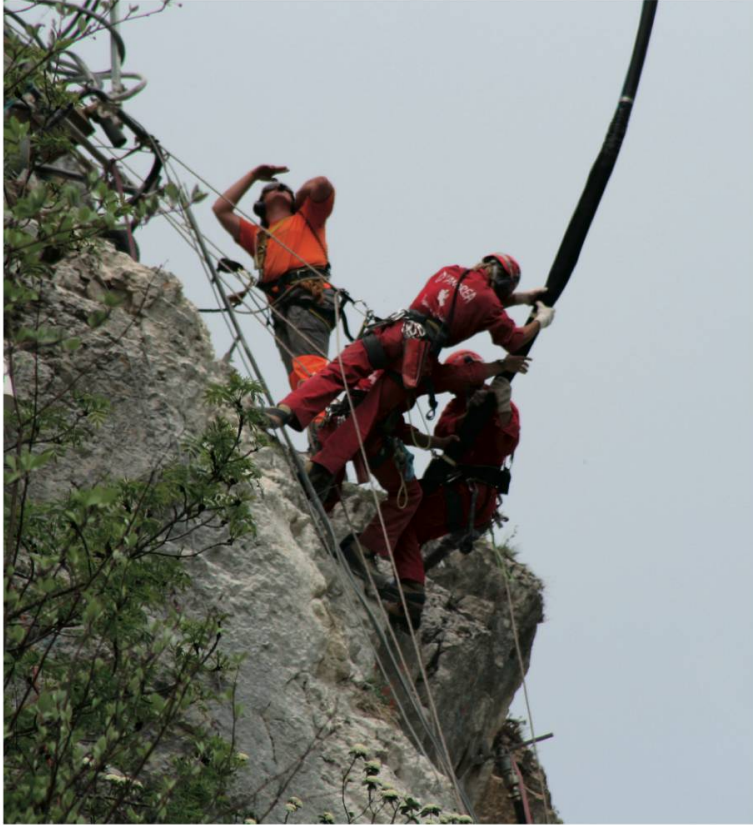
Figure 9: «jumeau», mise en place des tirants d'ancrage en falaise à trente mètres au-dessus de la H18, à l'aide de l'hélicoptère.

La stabilisation a été réalisée par la mise en place de six ancrages actifs (six tirants AVT pour rocher K1 Ptk = 1274 kN, longs de dix-sept à vingt-deux mètres, avec sept mètres de longueur de scellement).

Des blocs d'appui en béton de 60 x 60 x 60 cm permettent la transmission des efforts au massif rocheux.
