Zur Baugeschichte der Burgruine Dorneck bei Dornach

Autor(en): **Faccani, Guido**

Zeitschrift: **Archäologie und Denkmalpflege im Kanton Solothurn**

Band (Jahr): **4 (1999)**

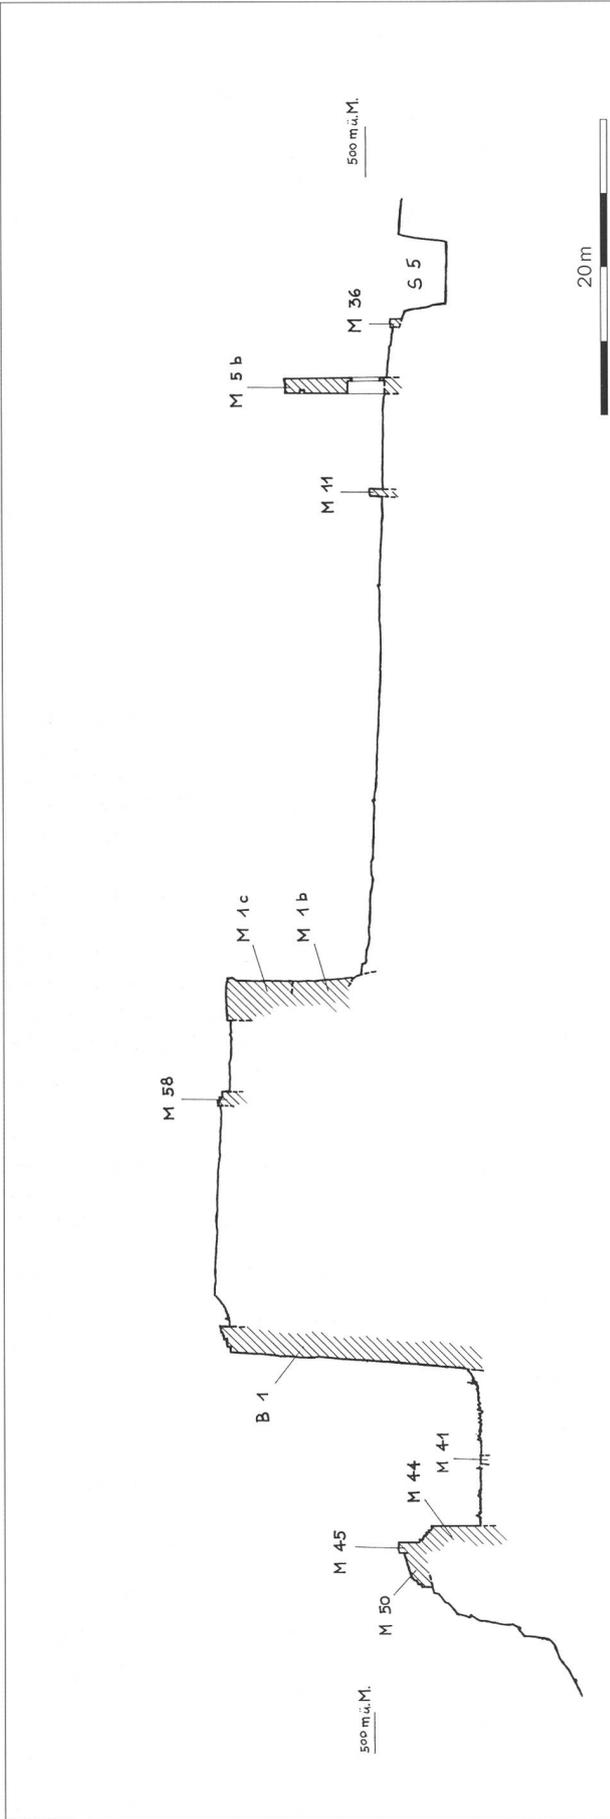
Abb. 3 Dornach, Ruine Dorneck. Längsschnitt durch Vorhof, Grosses Bollwerk und Unterburg, von Westen, Mst. 1:500.

Das Grosse Bollwerk (M1c, B1) erhebt sich im Bereich des höchsten Felskopfes (Abb. 43). Es ist innen bis 23 Meter lang, mehr als 11 Meter breit und noch über eine Höhe von maximal zirka 17 Metern erhalten. Sein unregelmässiger Grundriss zeichnet etwa die Form des anstehenden Felskopfes nach, auf dem es steht. Während auf der Innenseite ganz und im Osten teilweise Gebäudemauern aus Phase I übernommen wurden, baute man die Nord- und die Westseite von Grund auf neu (vgl. Abb. 3). Der Schaft

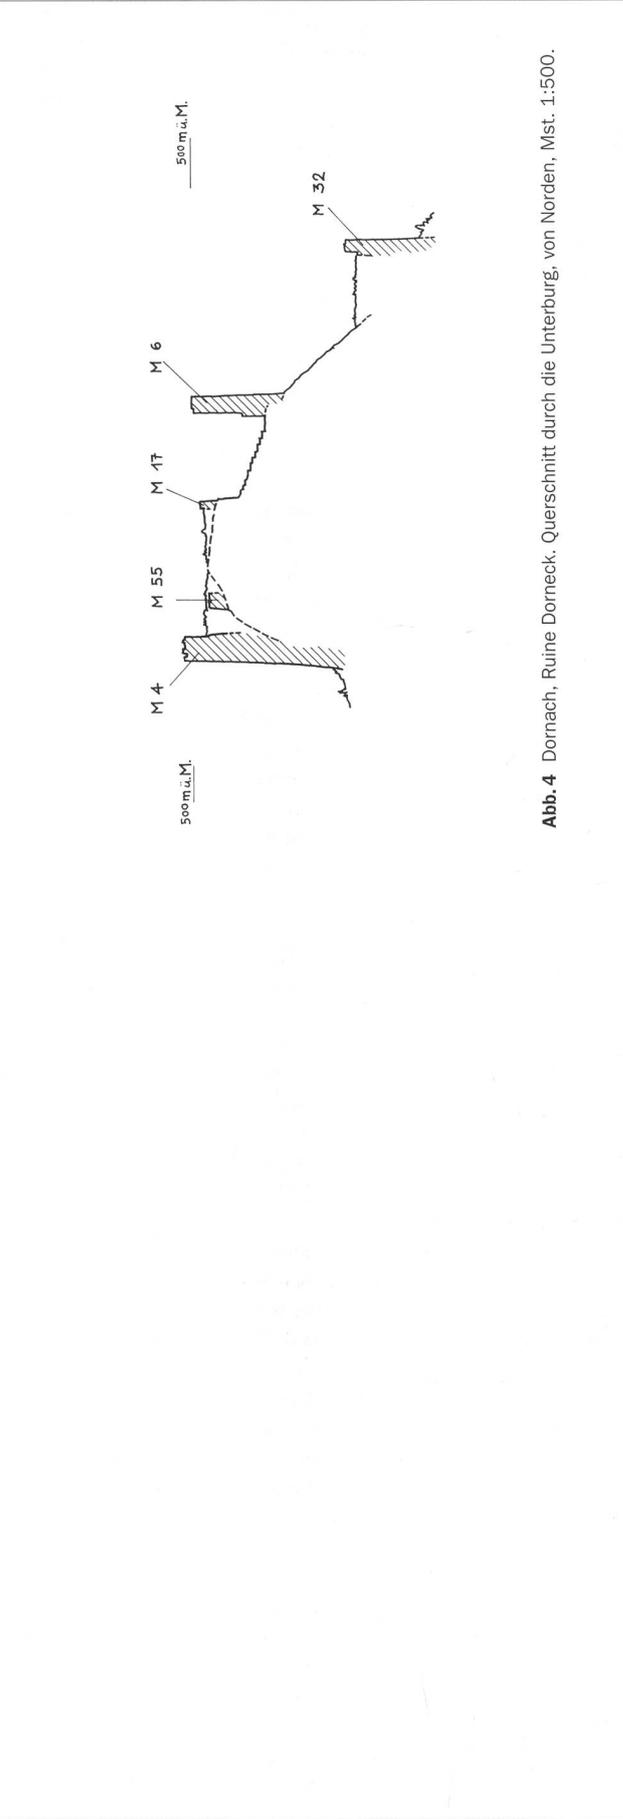
Abb. 4 Dornach, Ruine Dorneck. Querschnitt durch die Unterburg, von Norden, Mst. 1:500.

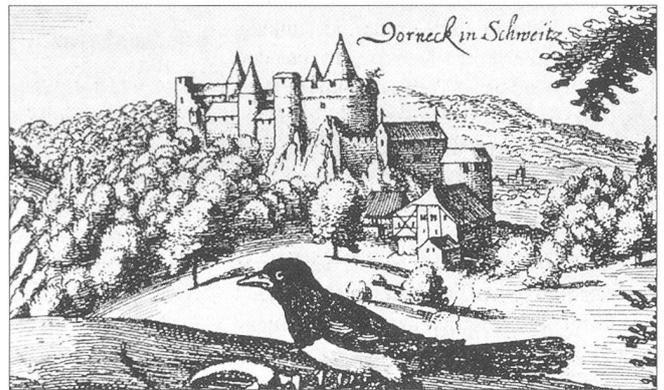
Abb. 8 Dornach, Burg Dorneck. Ansicht von Nordosten. Radierung (Ausschnitt), 1625. Aus: Meisner 1625.

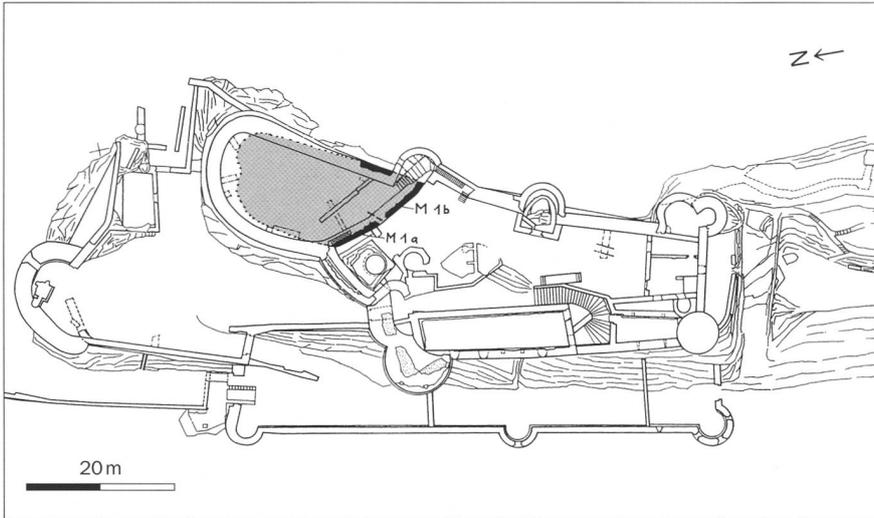
Abb. 14 Dornach, Ruine Dorneck. Bauphase I, Mst. 1:1000. Schwarz: Neubauten. Gerastert wiedergegeben ist die höchste Zone des Felskopfs als mögliche Flächenbegrenzung der ersten Bauten.

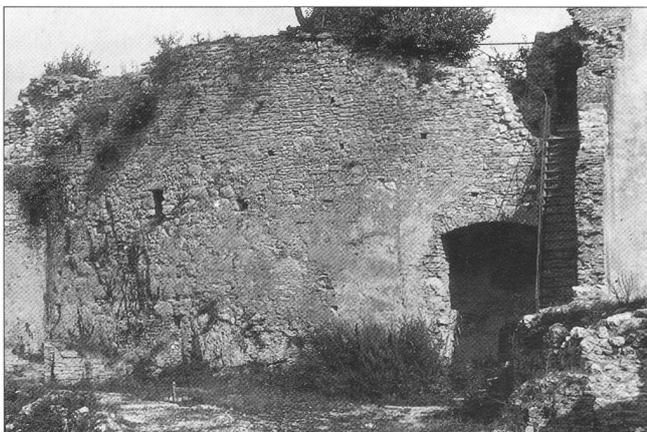
Abb. 15 Dornach, Ruine Dorneck. Innenseite (M1) des Grossen Bollwerks (B1). Zustand nach der Restaurierung von E. Probst (nach 1907/08). Im linken Bild Drittel ist das grossblockige Mauerwerk (M1a) mit der Öffnung zu erkennen, daneben in der Bildmitte der kleinstenige Abschnitt (M1b), der damals noch zu grossen Teilen flächig von Verputz verdeckt war. Im rechten Bild Drittel sichtbar der Pulverturm (T5) und die heute noch bestehende Eisentreppe zum Grossen Bollwerk.

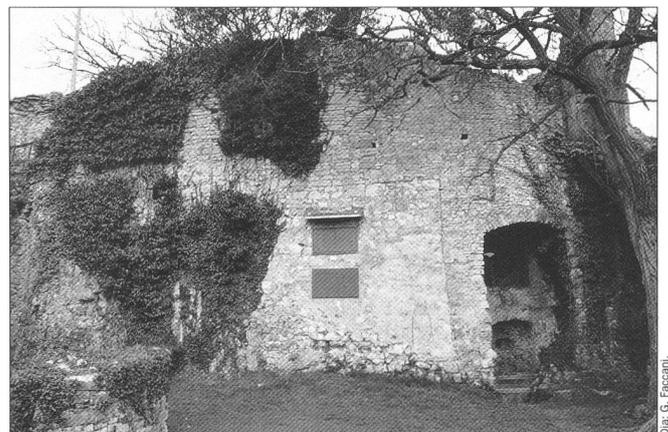
Abb. 16 Dornach, Ruine Dorneck. Innenseite (M1) des Grossen Bollwerks, Ausschnitt wie auf Abb. 15. Zustand 1998. Wenig links der stichbogig überwölbt Öffnung des Pulverturms (T5) ist die südöstliche Ecke des kleinstenigen Mauerwerks (M1b) zu erkennen.

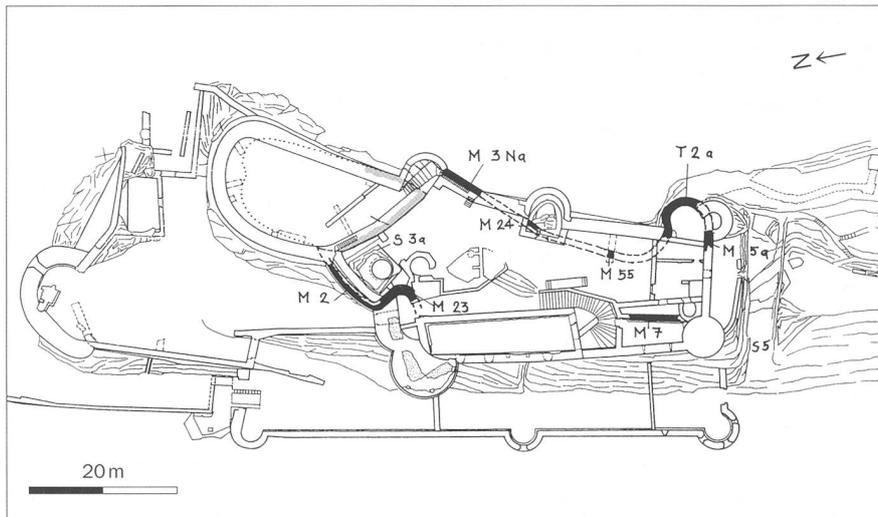
Abb. 19 Dornach, Ruine Dorneck. Bauphase II, Mst. 1:1000. Schwarz: Neubauten. Gerastert: aus der vorhergehenden Bauphase übernommenes Mauerwerk. Gestrichelt: Rekonstruktion.

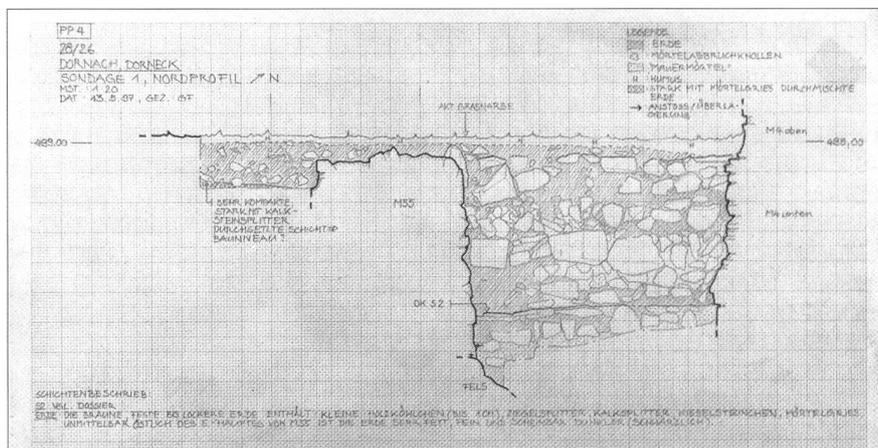
Abb. 20 Dornach, Ruine Dorneck. Nordprofil der Sondierung 1 in der Unterburg, Mst. 1:50 (Mst. der Originalaufnahme 1:20). Zur Lage der Sondierung 1 vgl. Abb. 1b.

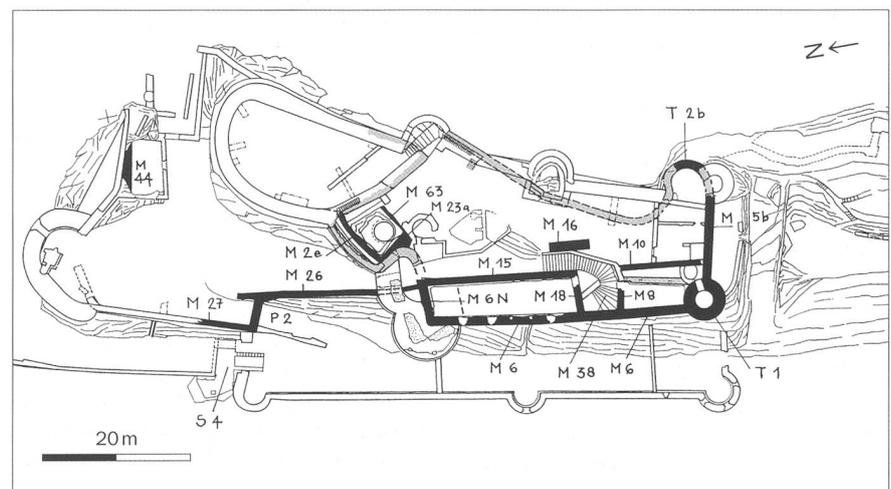
Abb. 21 Dornach, Ruine Dorneck. Bauphase III, Mst. 1:1000. Schwarz: Neubau/Umbau. Gerastert: aus der vorhergehenden Bauphase übernommenes Mauerwerk. Gestrichelt: Rekonstruktion. Der Hexenturm (T1) ist auf der Höhe des obersten Geschosses, der Nordwestbau (M6, M6N, M15, M18) auf der Höhe des zweiten Geschosses geschnitten.

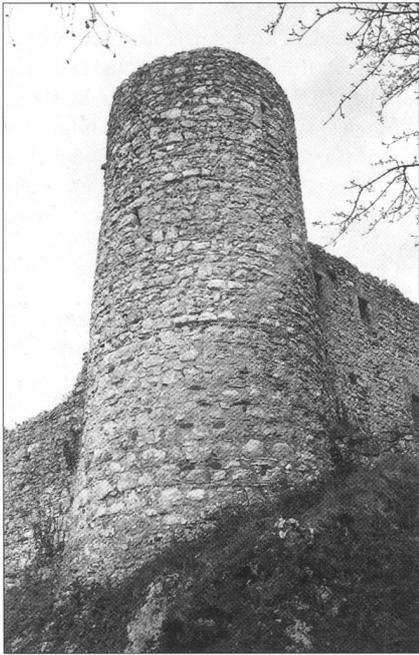
Abb. 22 Dornach, Ruine Dorneck. Hexenturm (T1), von Südwesten. Zustand 1989.

Als Erstes wird zuerst der sogenannte «Hexenturm» (T1) errichtet. Sein Durchmesser beträgt aussen rund 5,5 Meter, innen 2,5 Meter, die heutige Höhe misst knapp 14 Meter. Die Arbeiten am Turm wurden (gerüstlaufweise?) abgeschlossen, bevor man die West- (M6) und die Südmauer (M5b) des Berings zu bauen begann. Jeweils etwa in der künftigen Mauermittle liess man aus dem Turm

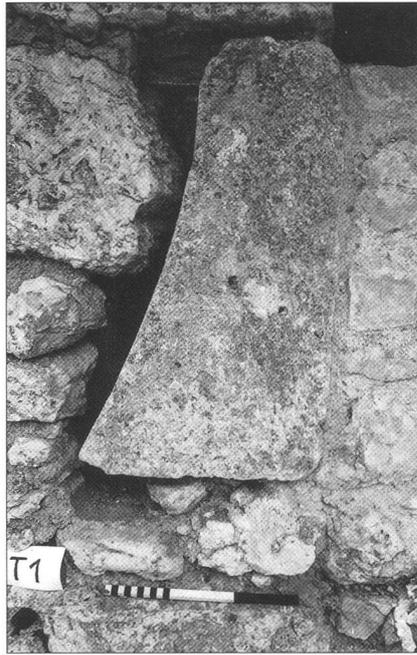
Abb. 23 Dornach, Ruine Dorneck. Spolie, in der Westleibung des Schlitzfensters auf der Südseite des Hexenturms (T1) vermauert. Zustand während der Restaurierung 1999.

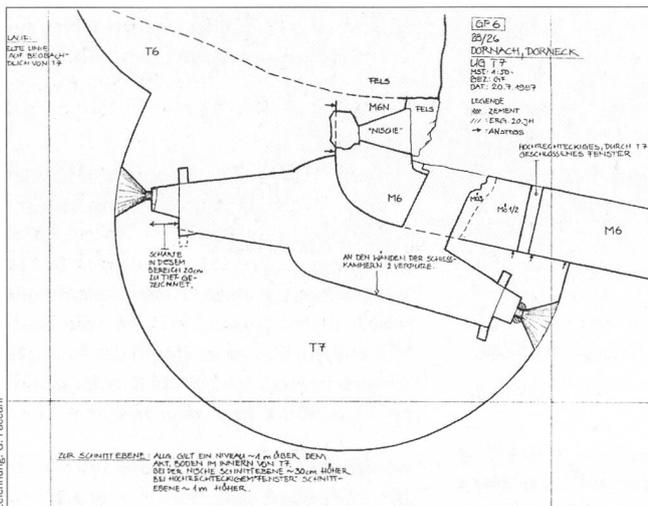
Abb. 24 Dornach, Ruine Dorneck. Grundriss der Nordwestecke (M6/M6N) des Nordwestbaus und des westlichen Zwillingturmes (T7), 1. Geschoss, Mst. 1:150.

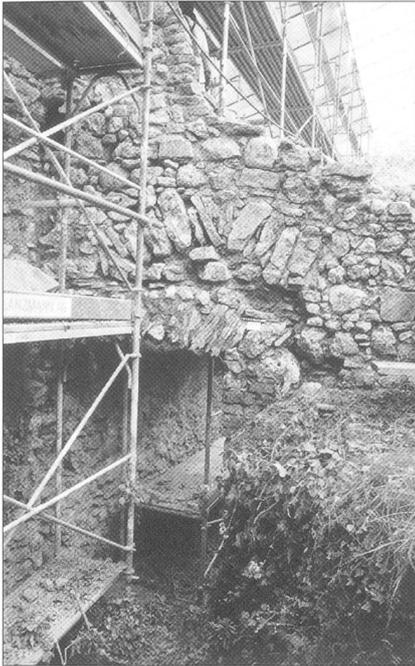
Abb. 25 Dornach, Ruine Dorneck. Südseite der Südmauer (M18) des Nordwestbaus. Zustand während der Restaurierung 1999. Über dem aktuellen Türsturz ist der ältere zu erkennen.

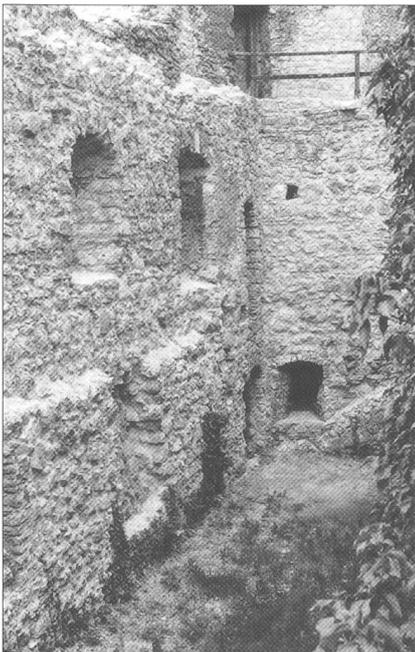
Abb. 26 Dornach, Ruine Dorneck. Nordwestbau, Blick gegen den nordwestlichen Innenwinkel, von Süden. Zustand nach der Restaurierung 1999. Zu beachten ist im Bereich unter dem nördlichsten Fenster, wie der horizontale Rücksprung endet.

Die Frage, ob der Nordwestbau eine Binnengliederung aufwies, kann nicht direkt beantwortet werden. In diesem Zusammenhang fällt aber auf, dass im Bereich des nördlichsten Fensters der Mauerabsatz zwischen erstem und zweitem Geschoss endet und der nordwestliche Mauerwinkel (M6/M6N) vom Fuss bis wenig unter der heutigen Abbruchkante die gleiche Stärke aufweist.

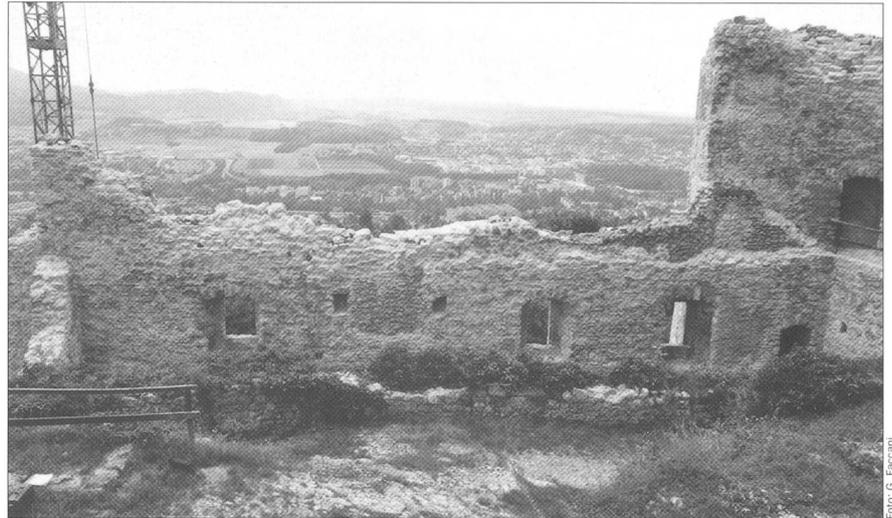
Abb. 27 Dornach, Ruine Dorneck. Innenseite des zweiten und des dritten Geschosses des Nordwestbaus, von Osten. Zustand nach der Restaurierung 1999.

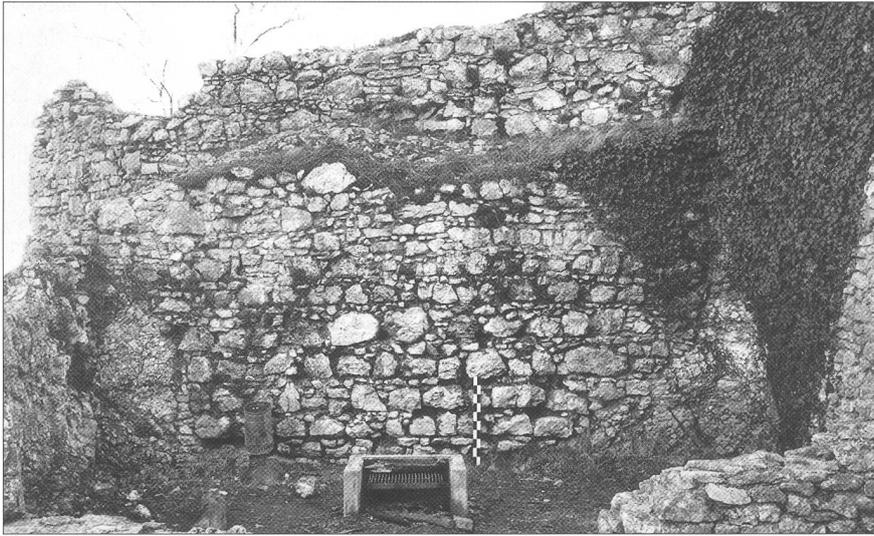
Abb. 28 Dornach, Ruine Dorneck. Vorhof, Nordmauer (M44) in den sogenannten «Stallungen». Zustand 1989.

Schliesslich sei noch auf folgende Beobachtung im Bereich nördlich unterhalb der Oberburg hingewiesen. Hier besteht in den sogenannten «Stallungen» eine Mauer (M44), deren Fuss auf der natürlichen Oberfläche des Felsens ansetzt und nordseitig wohl an Fels lehnt (Abb. 28). Ihr Haupt weist den unverkennbaren Charakter auf, den wir für den Hexenturm und die beiden mit ihm verbundenen Ringmauerabschnitte beschrieben haben. Die Mauer bildet die Rückseite eines Raumes, der in Teilen aus dem Fels gehauen worden ist, wobei nicht entschieden werden kann, ob die Felsbearbeitung der gleichen Bauzeit angehört.

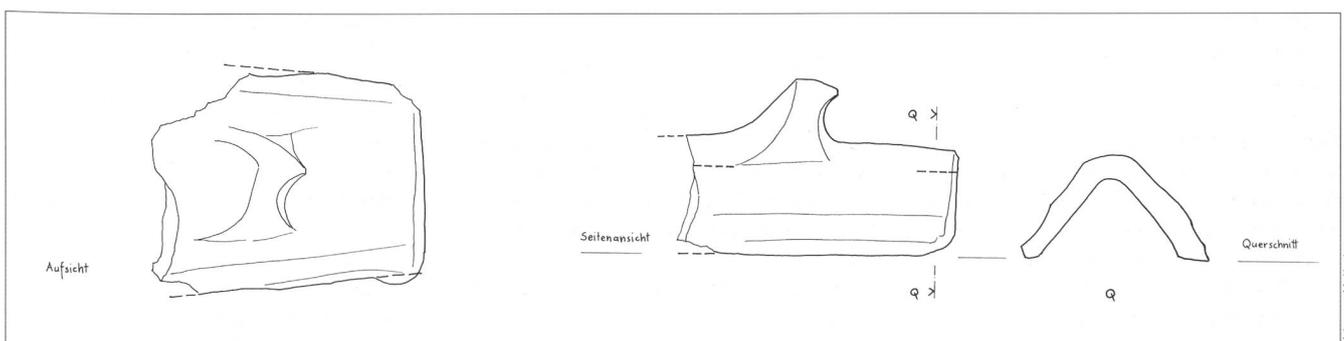
Abb. 30 Dornach, Ruine Dorneck. Hohlziegelfragment (Oberdächler) aus der Südmauer (M18) des Nordwestbaus. Aufsicht, Seitenansicht, Querschnitt, Mst. 1:3.

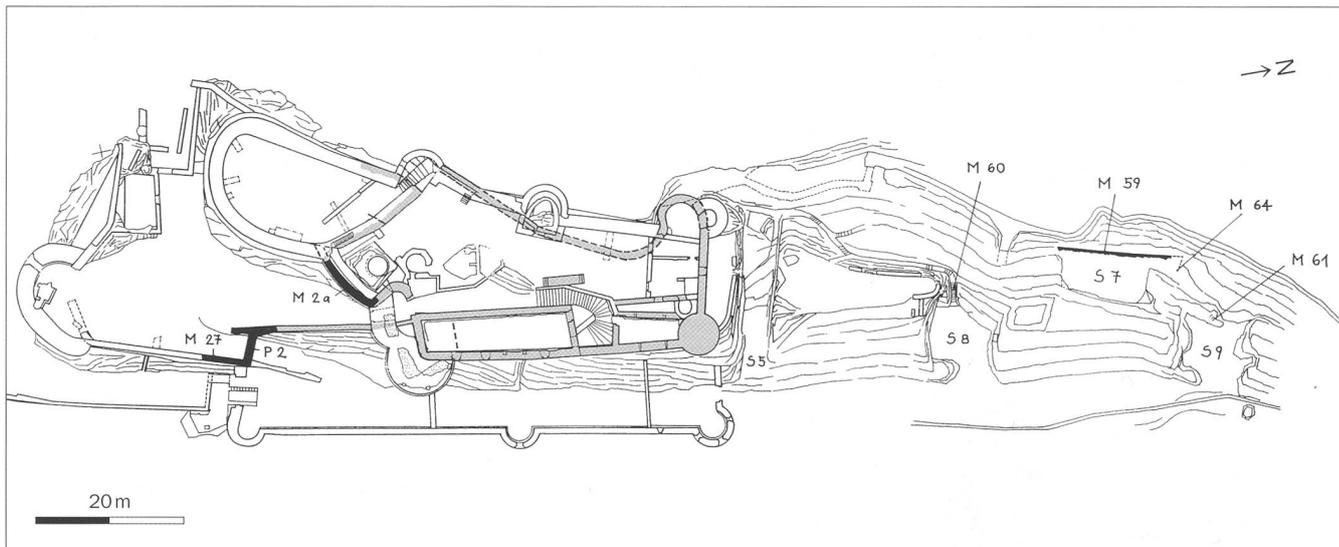
Abb. 31 Dornach, Ruine Dorneck. Bauphase IV, Mst. 1:1000. Legende vgl. Abb. 21.

Baubeschrieb (Abb. 31)

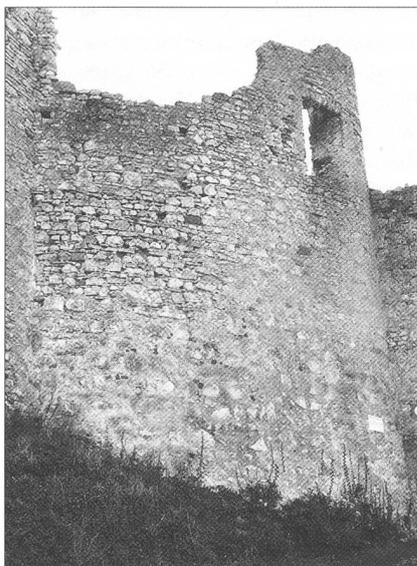
Abb. 32 Dornach, Ruine Dorneck. Aussenseite der schildartigen Mauer (M2) östlich des oberen Tores (P3). Zustand 1989.

Die Mauer (M2) aus Phase II östlich des oberen Tores (P3) wurde bis auf ihr heutiges Niveau vermutlich abgetragen. Darauf setzt eine Aufstockung (M2a) an (Abb. 32 und 33). Diese konnte über rund 6,3 Meter bis auf 507,0 m ü. M. verfolgt werden, woraus eine Gesamthöhe von über 10 Metern resultiert. Im Bereich der Abbruchkante ist die Mauer zirka 90 Zentimeter dick. Etwa in der nach oben verlängerten Ostflucht des östlichen Zwillingsturmes konnte eine gegen Süden gerichtete, mindestens 85 Zentimeter hohe Leibung ausgemacht werden. Von Westen her stösst der östliche Zwillingsturm (T6, Phase V) gegen die Aufstockung, das Grosse Bollwerk (B1, Phase VI) wurde teilweise mit ihr verzahnt.

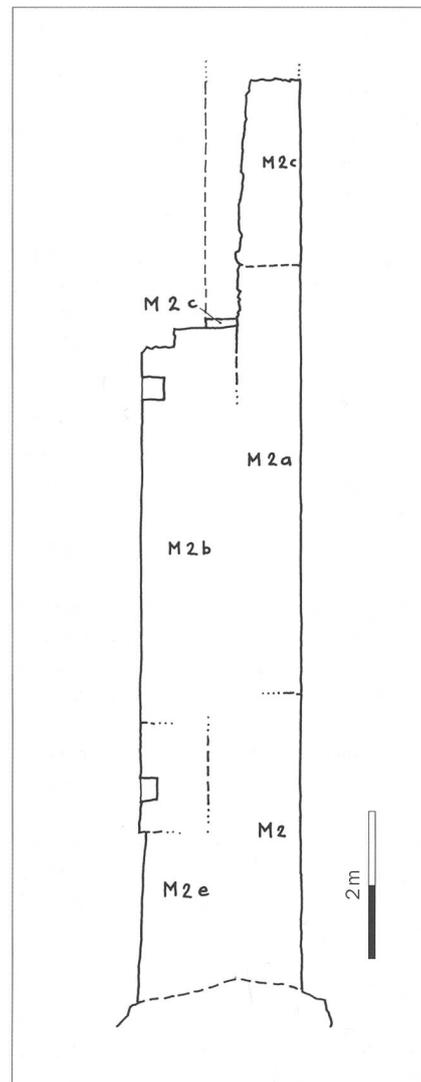
Abb. 33 Dornach, Ruine Dorneck. Querschnittsskizze der schildartigen Mauer (M2), Mst. ca. 1:100. Abfolge der Bauphasen: M2 (Phase I), M2e (Phase III), M2a (Phase IV), M2b (Phase V), M2c (jünger als Phase VI?).

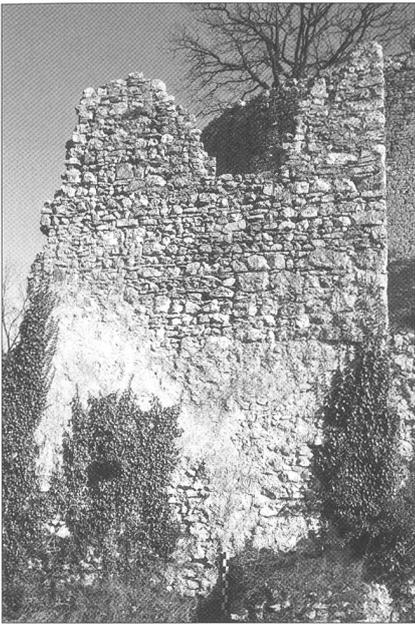
Abb. 34 Dornach, Ruine Dorneck. Mittleres Tor (P2) respektive westlicher Beringabschnitt (M27) des Vorhofs, von Westen. Zustand 1989.

Das möglicherweise in der vorhergehenden Bauphase III entstandene Tor (M27/P2) wird sowohl auf der Süd- als auch auf der Westseite aufgestockt (Abb. 34). An der Südwestecke ragt die Aufstockung heute noch bis 498,4 m ü. M. hoch, das Torhaus wurde somit um mindestens 3,6 Meter erhöht. Am Innen-

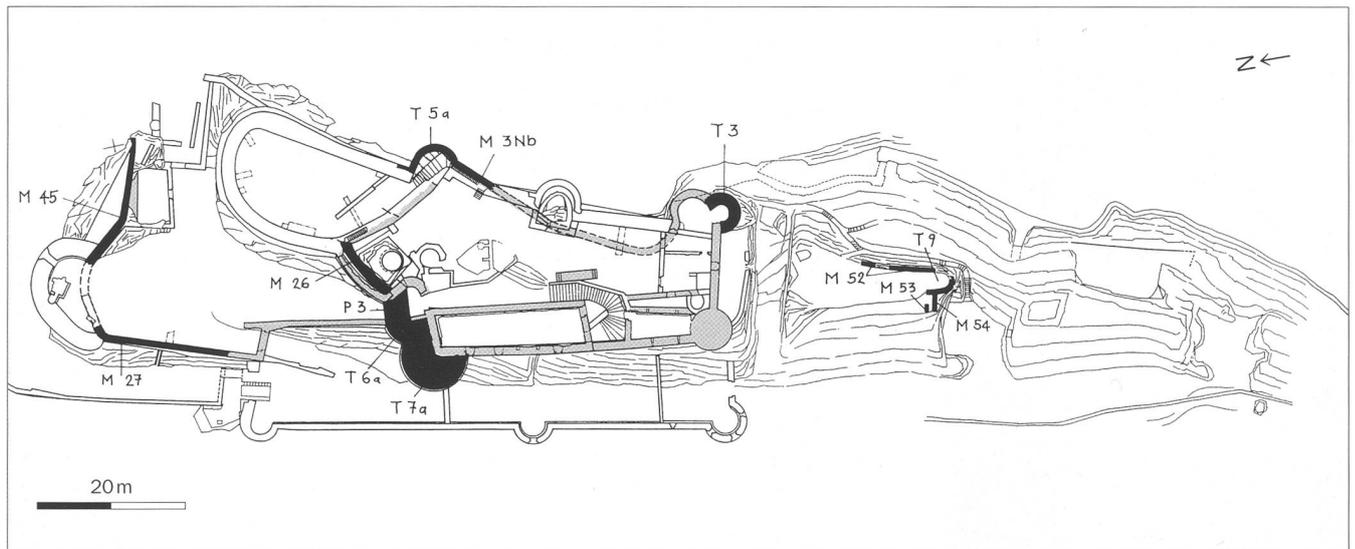
Abb. 35 Dornach, Ruine Dorneck. Bauphase V, Mst. 1:1000. Legende vgl. Abb. 21.

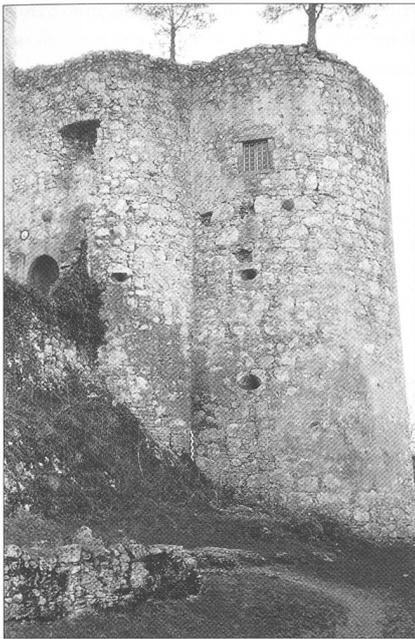
Abb. 36 Dornach, Ruine Dorneck. Zwillingstürme (T6/T7), von Norden. Zustand 1989.

Vier Türme an den Ecken der Unterburg bilden aufgrund ihrer Konstruktionseigenschaften eine Gruppe. Es sind dies die Zwillingstürme im Nordwesten (T6a/T7a, Abb. 36), der Pulverturm im Nordosten (T5a, Abb. 37) und die südliche Schale des Doppelturms (T3, Abb. 38) im Südosten. Sie zeichnen sich alle durch beachtliche Mauerstärken aus, sind mit Schiessnischen für Pulverwaffen (Hakenbüchsen?) ausgestattet und weisen aussen oval bis rundliche Maulscharten auf. Wo in Randzonen auf Fels oder an bestehende Teile gebaut wurde, verwendete man mehrheitlich kleines plattes, oolithisches Steinmaterial. Das Mauerwerk wurde lagig hochgezogen, wobei in den hohen Hauptlagen durchwegs mächtige Korallenkalke (bis etwa 100×50 Zentimeter) verbaut und die teilweise weiten Zwischenräume hauptsächlich mit oolithischen Steinen ausgezwickt worden sind.¹⁰⁵ Beim Bau der vier Türme wurden auch etliche Spolien aus Sand- und Kalkstein vermauert. Wir haben Fensterpfosten und Fensterbänke beobachtet.

zweiten Stockwerks waren drei etwa quadratische Ausbrüche sichtbar, wohl die «Negative» von weiteren Kugeln (vgl. Abb. 36).

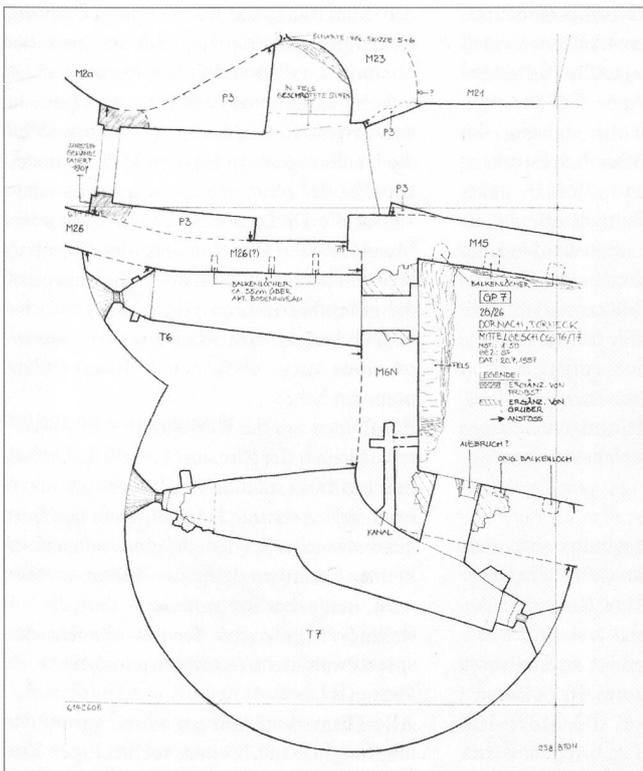
Abb. 39 Dornach, Ruine Dorneck. Zwillingstürme (T6/T7) und oberes Tor (P3), Grundriss des ersten (T6/P3) respektive zweiten (T7) Geschosses, Mst. 1:150.

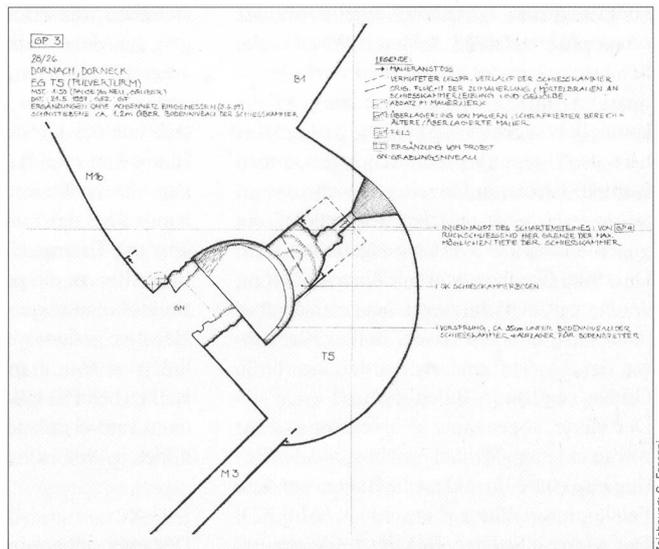
Abb. 40 Dornach, Ruine Dorneck. Pulverturm (T5), Grundriss des zweiten Geschosses, Mst. 1:150.

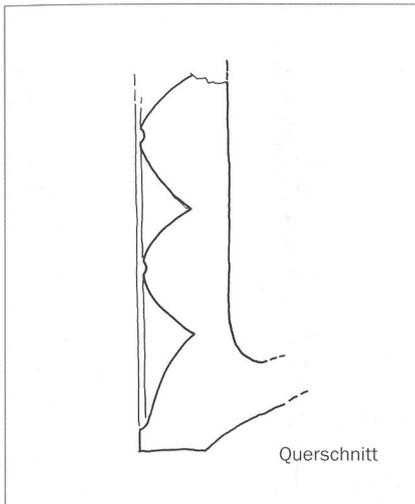
Abb. 41a Dornach, Ruine Dorneck. Blattkachel-fragment, in der Westseite des westlichen Zwillingsturms (T7) vermauert. Mst. 1:2.

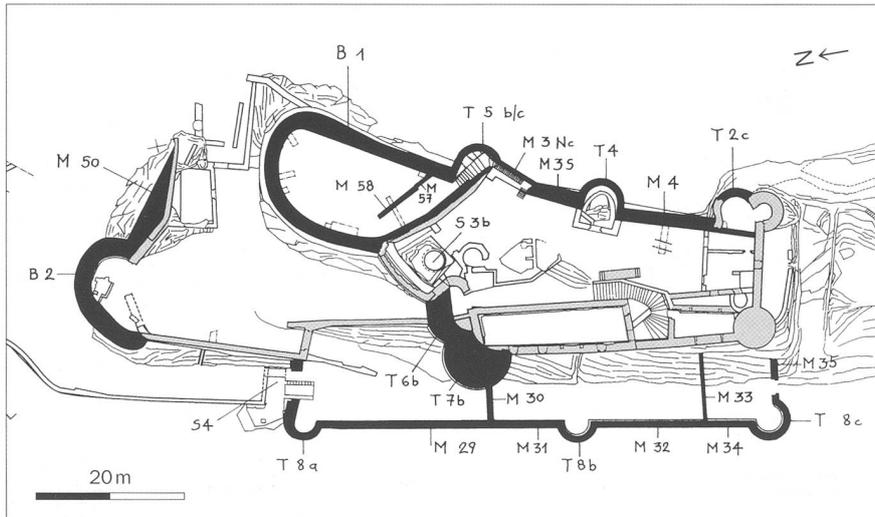
Abb. 42 Dornach, Ruine Dorneck. Bauphase VI, Mst. 1:1000. Legende vgl. Abb. 21.

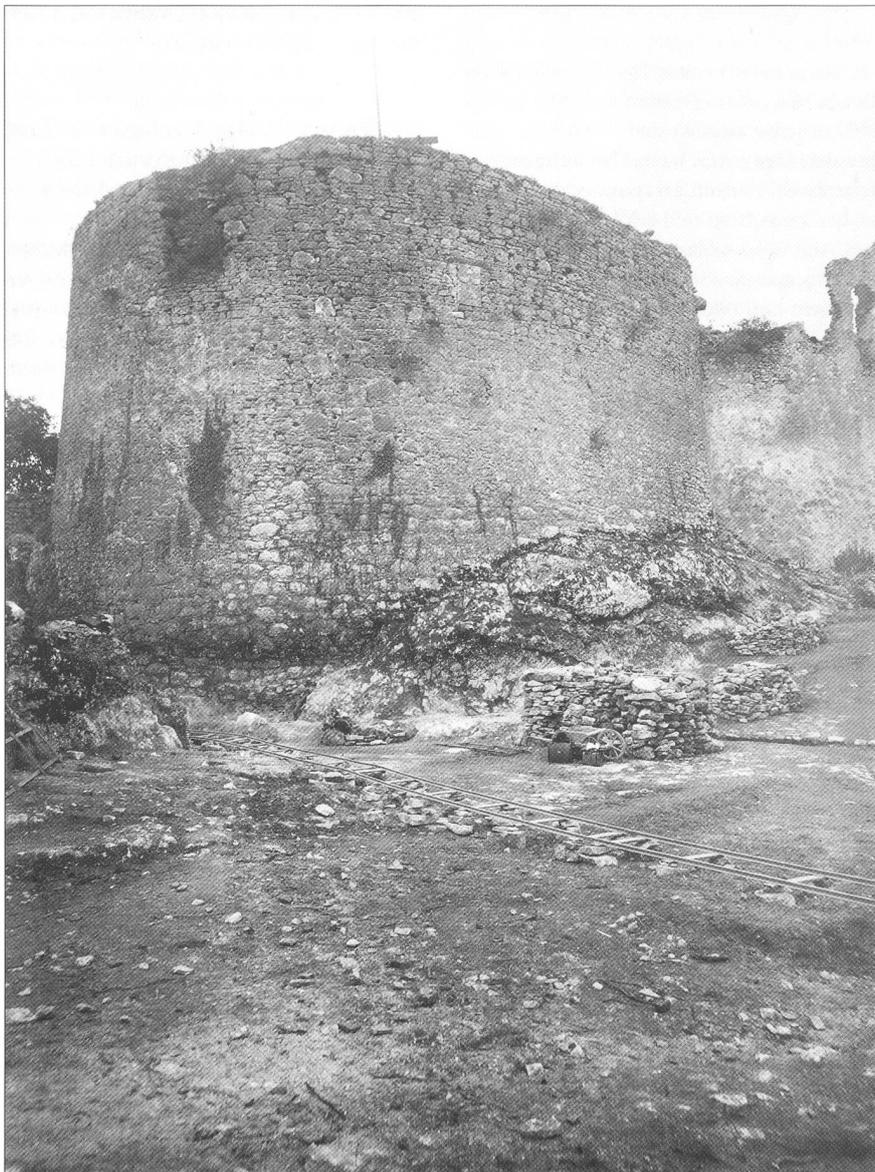
Abb. 43 Dornach, Ruine Dorneck. Grosses Bollwerk (B1), von Nordwesten. Zustand während der Restaurierung (1904–1907/08) von E. Probst.

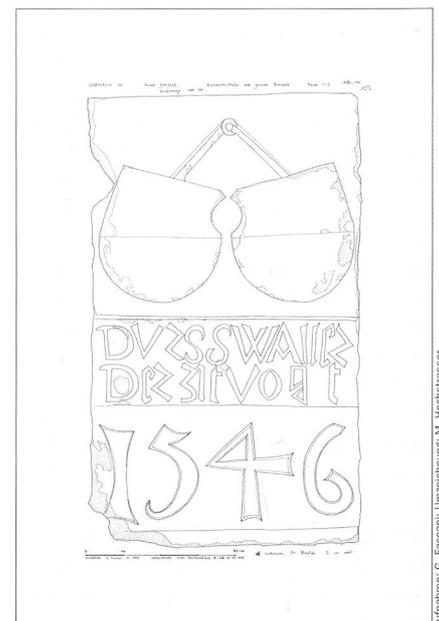
Abb. 44 Dornach, Ruine Dorneck. Grosses Bollwerk (B1), in der Westseite eingelassene Wappentafel von 1546. Mst. 1:20. Schraffiert: beschädigte Stellen.

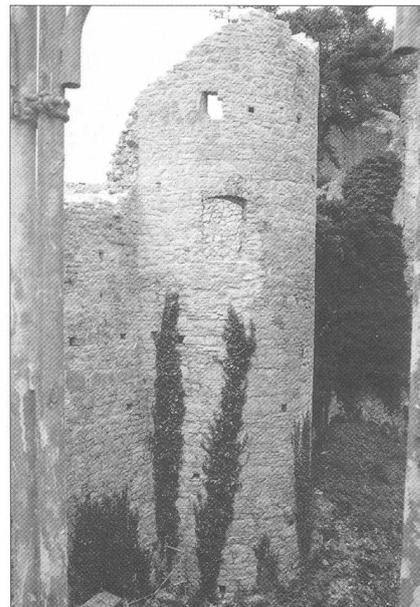
Abb. 46 Dornach, Ruine Dorneck. Kapellenturm (T4), von Süden. Zustand nach der Restaurierung 1999.

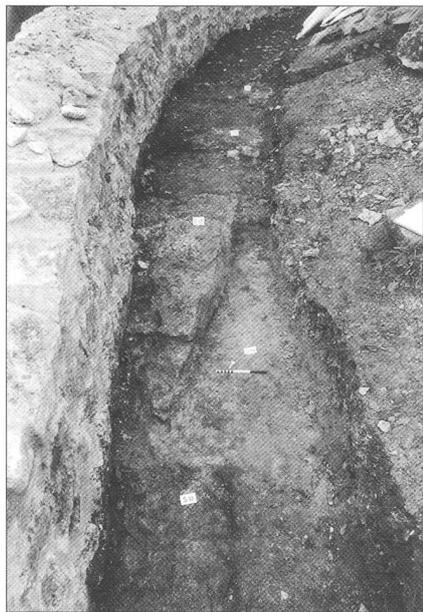
Abb. 47 Dornach, Ruine Dorneck. Grosses Bollwerk (B1), Westseite der Plattform. Sondierung 5, von Süden. In der Bildmitte sind die Tuffblöcke (S13) zu erkennen. Zustand während der Restaurierung 1998. Zur Lage der Sondierung 5 vgl. Abb. 1b.

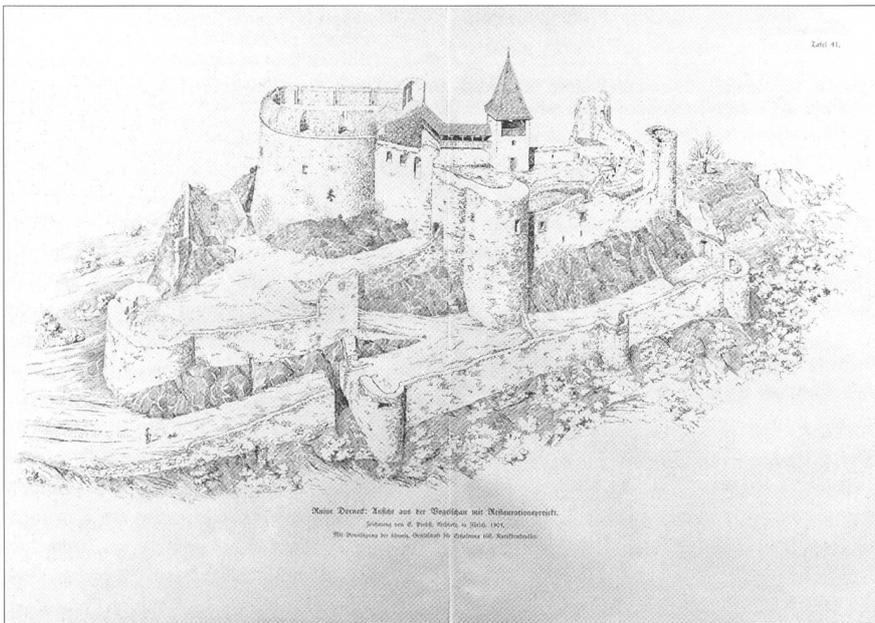
Abb. 50 Dornach, Ruine Dorneck. Rekonstruktionsvorschlag von E. Probst aus dem Jahr 1903. Aus: Tatarinoff 1909, Taf. 41.

der Unterburg in der nördlichen Hälfte noch bis zur Zinnelung erhalten war, die aus dem 16. Jahrhundert stammte (Phase V). 40 Jahre später ist dieser Bereich bis etwa auf das heutige Abbruchniveau eingestürzt, was eine Zeichnung von E. Probst aus dem Jahr 1903 zeigt (Abb. 50).

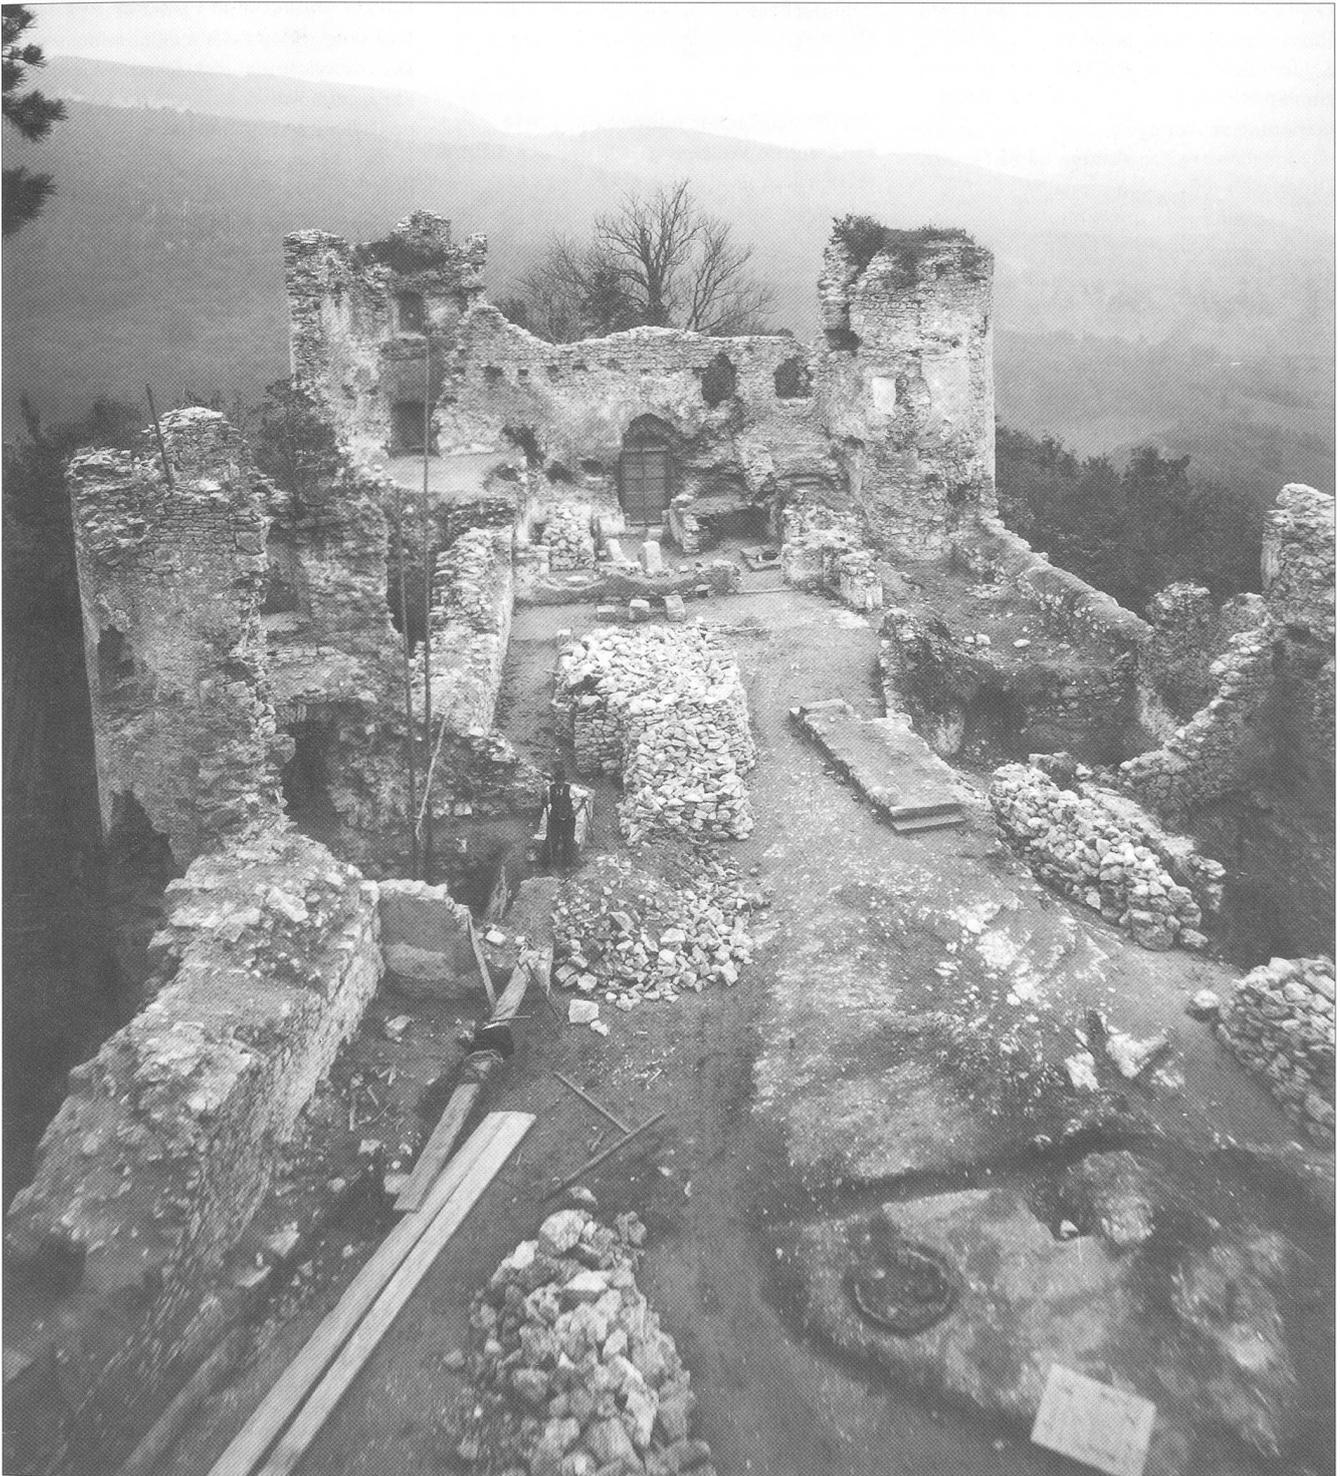
Abb. 51 Dornach, Ruine Dorneck. Unterburg, von Norden. Zustand während der Restaurierung (1904–1907/08) von E. Probst. Im Hintergrund: rechts der Hexenturm (T1) mit Hocheingang links oben, links der Doppelturm (T2/T3), zwischen den beiden Türmen der südliche Beringabschnitt (M5) der Unterburg. Vor dem Hexenturm ist der verschüttete Südkeller erkennbar.
