**Zeitschrift:** Archäologie und Denkmalpflege im Kanton Solothurn  
**Herausgeber:** Amt für Denkmalpflege und Archäologie des Kantons Solothurn  
**Band:** 4 (1999)

**Rubrik:** Denkmalpflege : Restaurierungen und Bauuntersuchungen

# Restaurierungen und Bauuntersuchungen

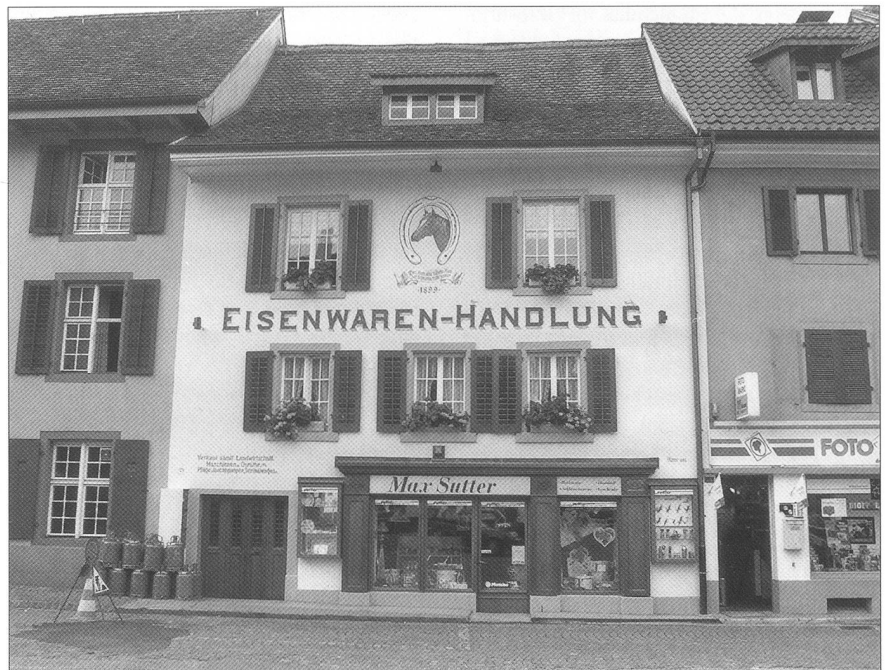
Dornachbrugg, Amthausstrasse 23, Fassade nach der Restaurierung 1998.

Die Fassade wurde bei der Restaurierung neu gestrichen und die Fassadenmalereien erneuert. Zusammen mit den blauen Fensterläden stellt die Fassade wieder eine Bereicherung des Kerns von Dornachbrugg dar.

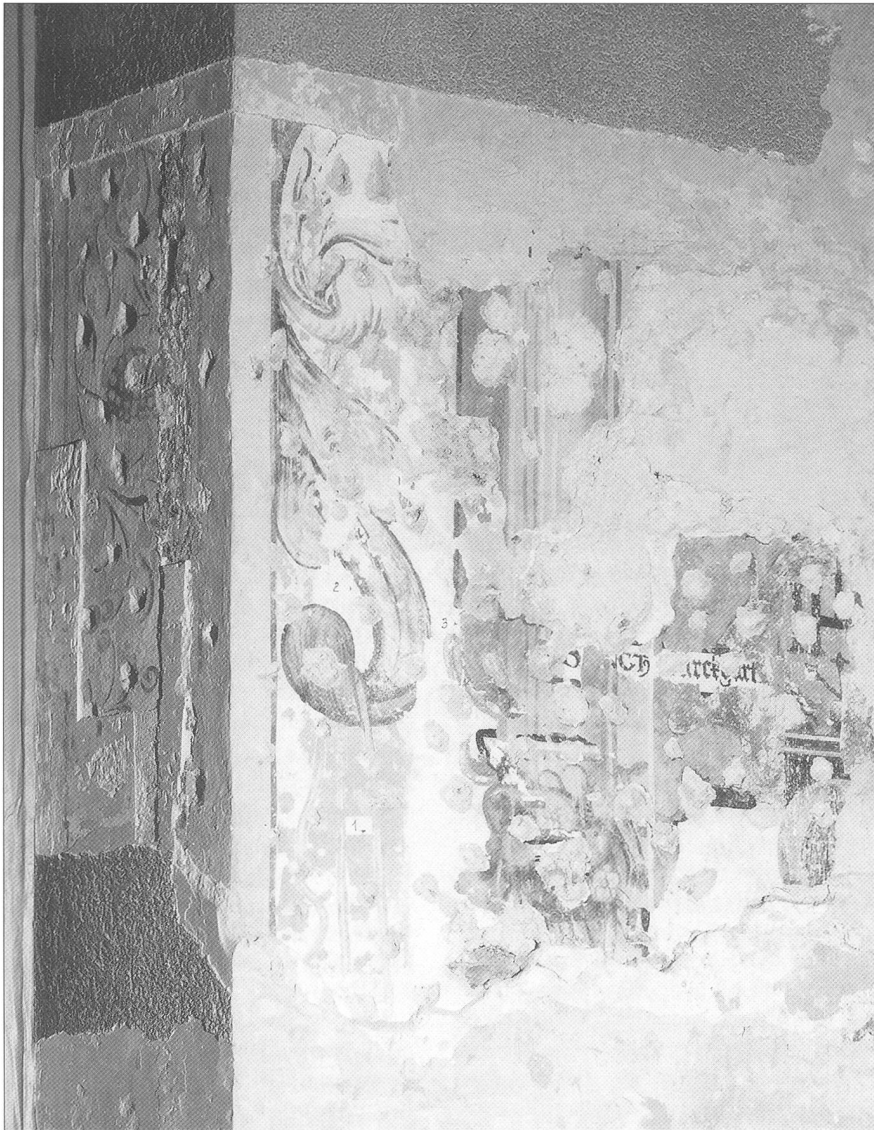
**Abb. 5** Freigelegte Wandmalereien aus dem 16. und dem 17. Jahrhundert im Chor, während der Restaurierung 1998/99.

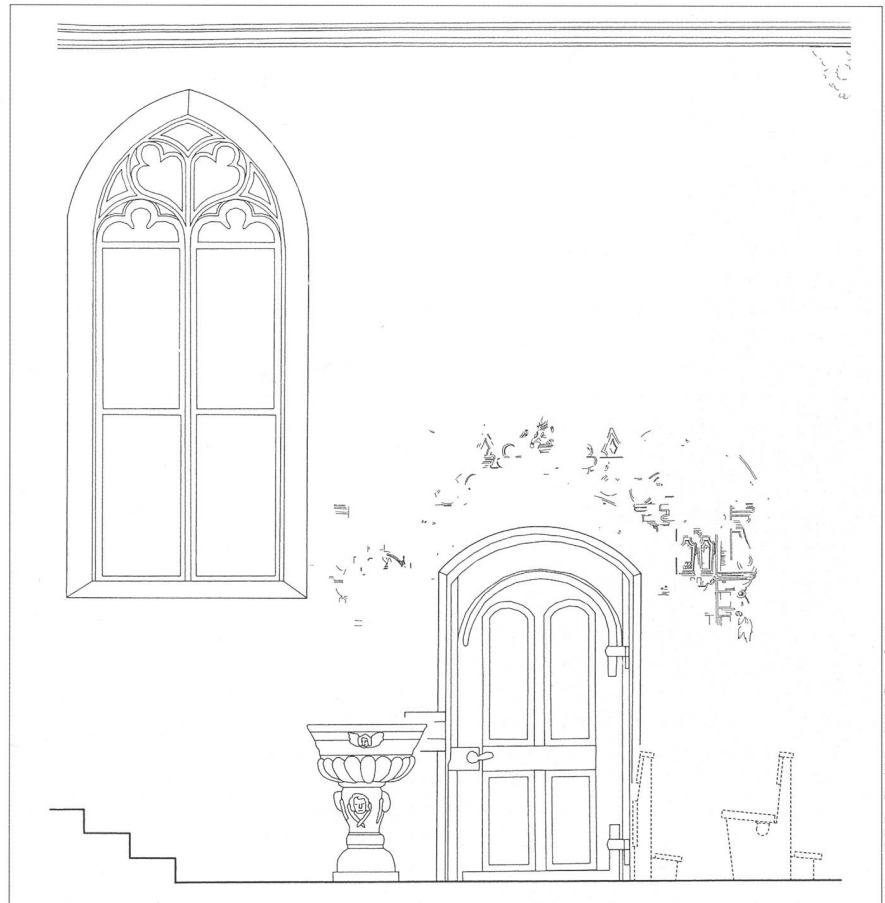
Abb. 11 Pause der manieristischen Malerei über dem Seiteneingang, in den Plan mit der südlichen Wandansicht montiert.

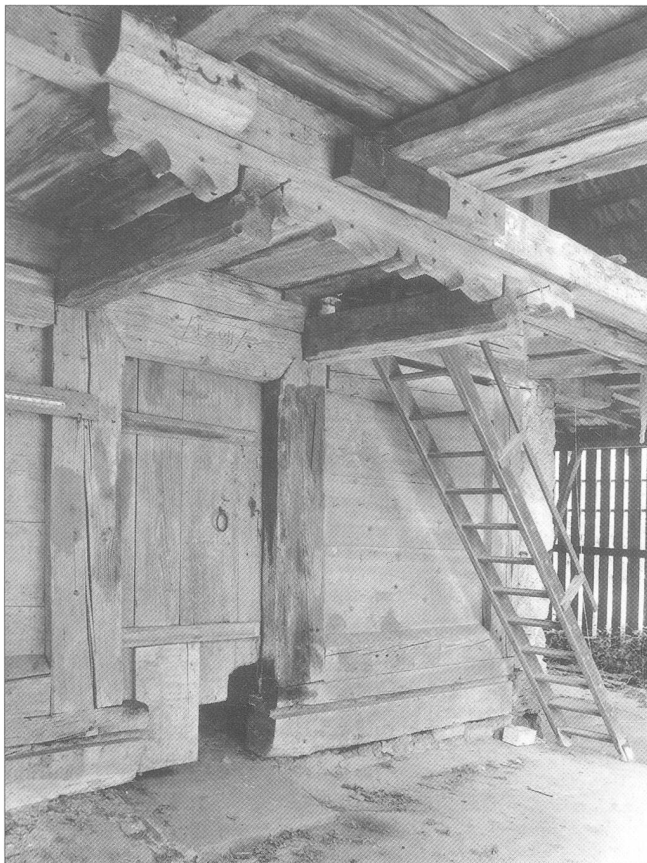
**Abb. 3** Im Innern des Schopfes steckte ein unerwartet gut erhaltener Speicher von 1702.

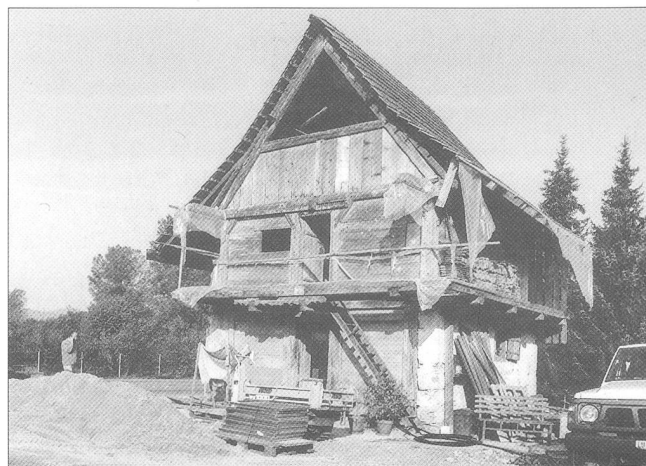
**Abb. 6** Der Speicher nach der Freilegung, das heisst nach Abbruch der Anbauten von 1923.

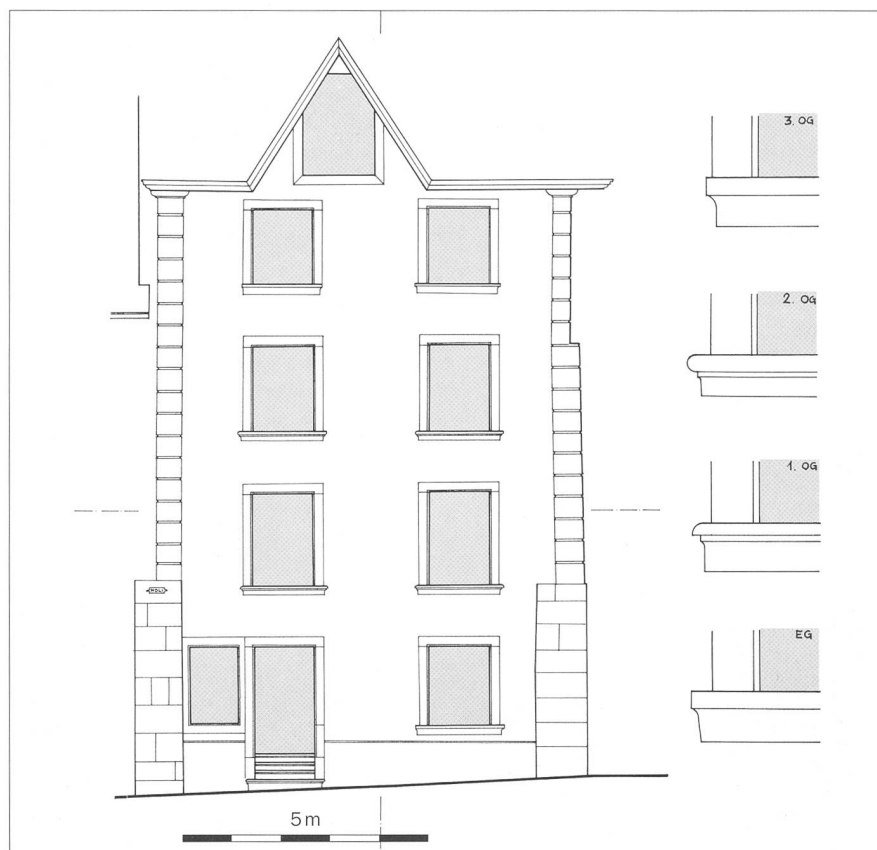
Abb. 2 Ostfassade an der Pfisterngasse, Planaufnahme mit Details der Simsprofile.

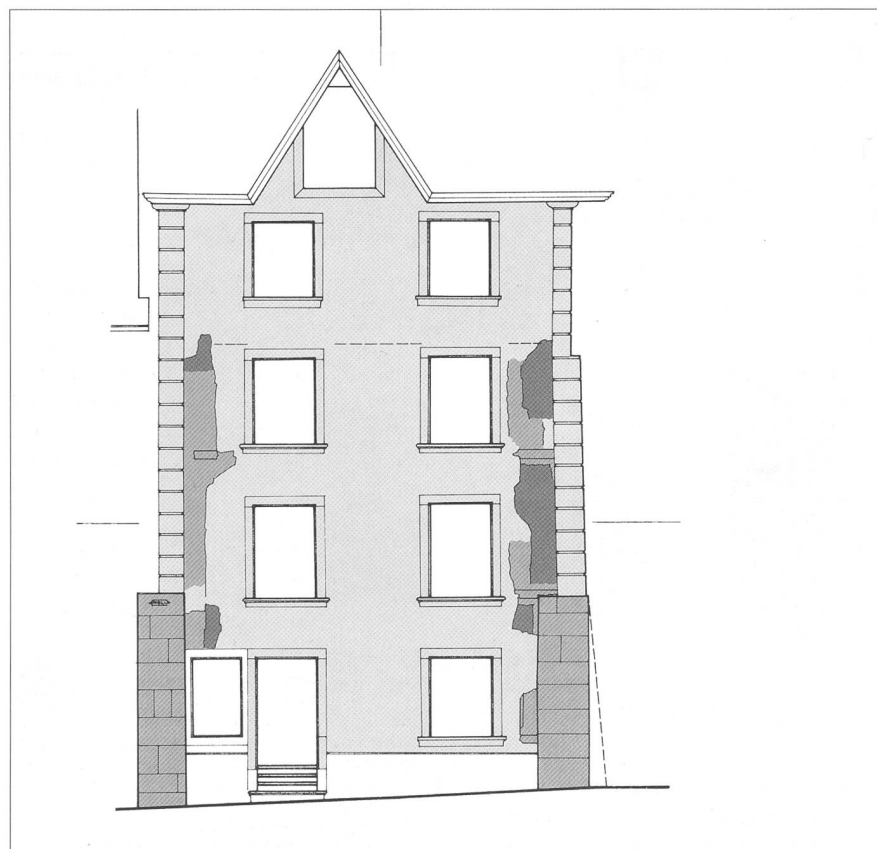
Abb. 3 Bauphasenplan der Ostfassade.

Auch das Haus von 1551 war indessen kein vollständiger Neubau. Ähnlich wie 1738/39 blieben schon 1551 Teile eines älteren Vorgängerbau stehen, und zwar die Eckpartien und die Brandmauern. Das Mauerwerk dieses ältesten Baus rechnet schon mit einem dreigeschossigen Baukörper. Es ist unsorgfältig geschichtet und enthält Tuffbrocken, Kalkbruchsteine und grosse Kiesel. Der verwendete Mauermörtel ist sehr mürb, grob gemagert und enthält Rundkies von 2–12 mm Durchmesser und einzelne Kalkknollen. Das Bild erinnert stark an spätmittelalterliches Mauerwerk, wie es von verschiedenen Brandmaueruntersuchungen in der Stadt bekannt ist. Stilistische Anhaltspunkte für eine genauere Datierung fehlen.

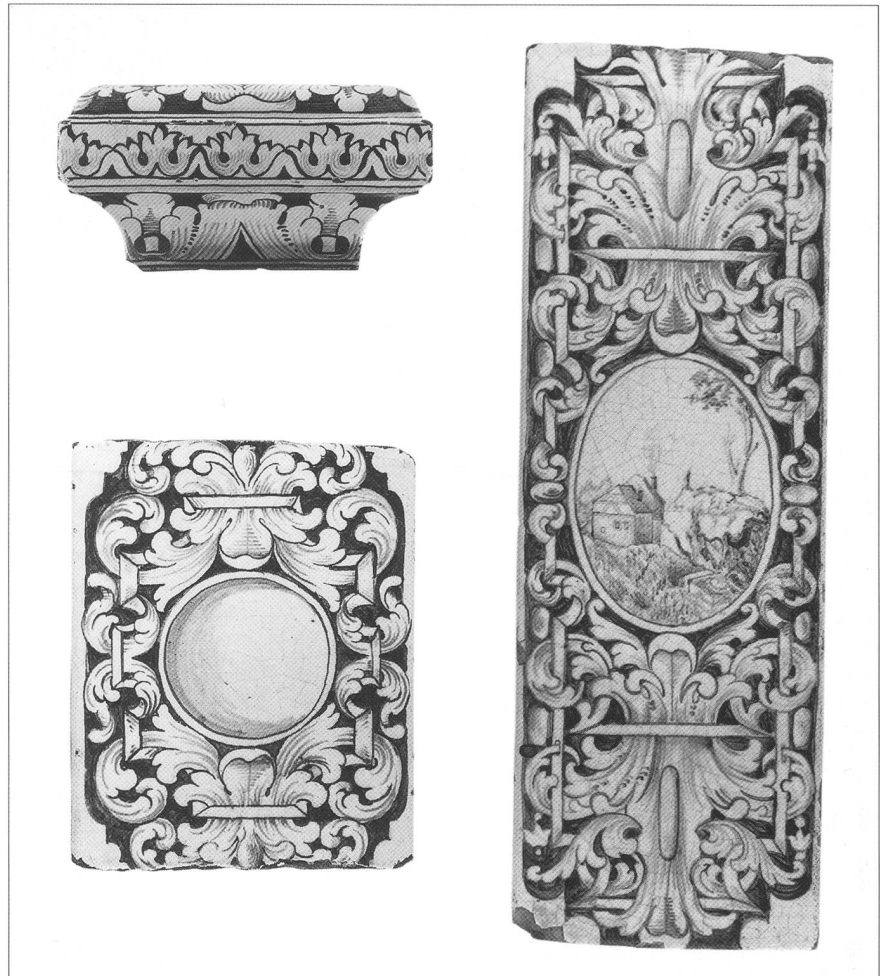
**Abb. 15** Einige der Kacheln vom Ofen Abb. 14, die 1934 in die Abteilung des Historischen Museums gelangten.

Die inwendig teilweise stark vermotteten Kacheln wiesen zum Teil Risse und Abplatzungen an den Kanten auf, befanden sich aber grösstenteils in einem guten Zustand. Da eine Wiederaufstellung am alten Standort nicht möglich war, wurde das Kachelmaterial vorerst sorgfältig verpackt im Depot der Kantonalen Denkmalpflege eingelagert. 1989 und 1990 bot sich in zwei Häusern eine Möglichkeit, aus dem Kachelmaterial neue Öfen aufzusetzen. Es handelt sich dabei um das alte Schulhaus in Riedholz und um das «Glutzenhübeli» in Solothurn, wo je ein Ofen in die Stube im Erdgeschoss zu stehen kam (Abb. 3). Auf eine originalgetreue Aufstellung in Form von Kastenöfen wurde verzichtet. In beiden Fällen entstanden Sitzöfen.

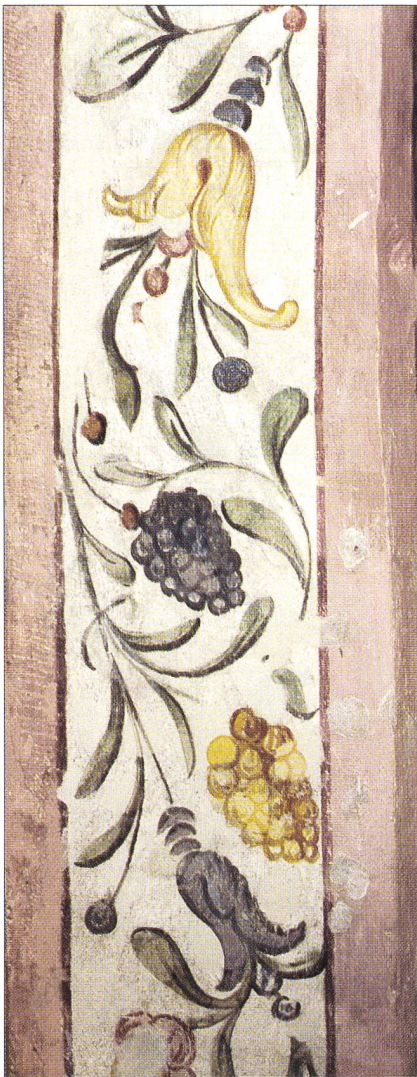
**Abb. 8** Rankenmalerei in den Leibungen der Chorfenster, frühes 17. Jh., Zustand während der Restaurierung.

Es handelte sich in erster Linie um die prächtigen Rankenmalereien mit Blumen und Früchten in den Fensterleibungen des Chores (Abb. 8). Die Kanten der Leibungen waren in süsslichem Rot mit dunklerer Begleitlinie bemalt. Die seitliche Rahmung der Fenster erfolgte entweder durch Lisenen mit Früchte- und Blumenbouquets oder schwungvolle Voluten mit Fruchtgehängen. Solche Rankenmalereien mit Blumen und Früchten waren

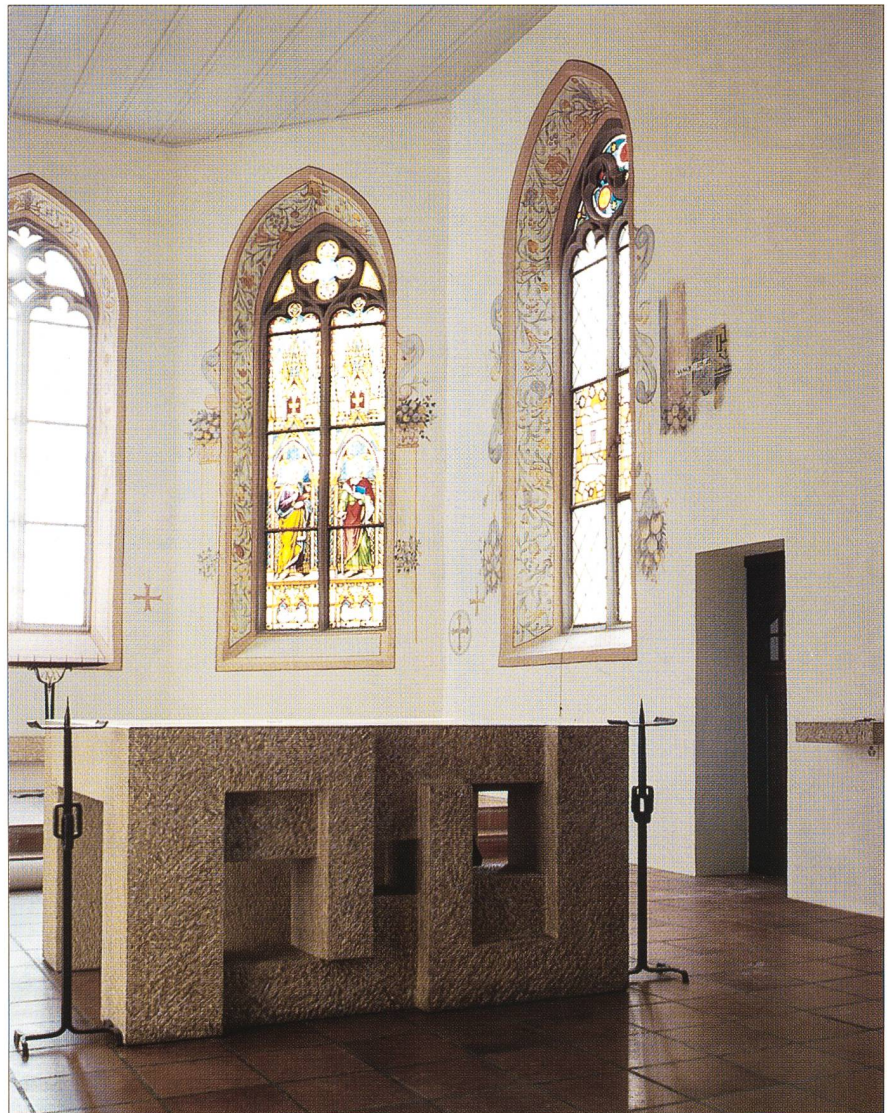
**Abb. 13** Blick in den Chor, nach der Restaurierung 1998/99.

Neben den Malereien konnte auch das ursprüngliche, vermutlich im 19. Jahrhundert zugemauerte mittlere Chorfenster freigelegt werden. Das Masswerk war noch in situ erhalten, so dass nur der Mittelposten ergänzt werden musste. Anschliessend wurde eine neue einfache Rautenverglasung eingesetzt. Der Chor erhält jetzt viel mehr Licht und wirkt dadurch hell und freundlich.

Die Restaurierung der Malereien hatte auch direkte Auswirkungen auf das farbliche Gesamtkonzept des Kirchenraumes. Die Wände erhielten als Deckverputz einen neuen Kalkmörtelabrieb mit feiner Oberfläche, auf die ein gebrochen weisser Anstrich aufgetragen wurde. Gemäss Befund wurden die Fenstereinfassungen im Chor rot, diejenigen im Schiff grau gestrichen. Ebenfalls einen grauen Anstrich erhielten die Holzdecke im Chor, die Emporenbrüstung sowie die Gurtgesimse im Schiff.

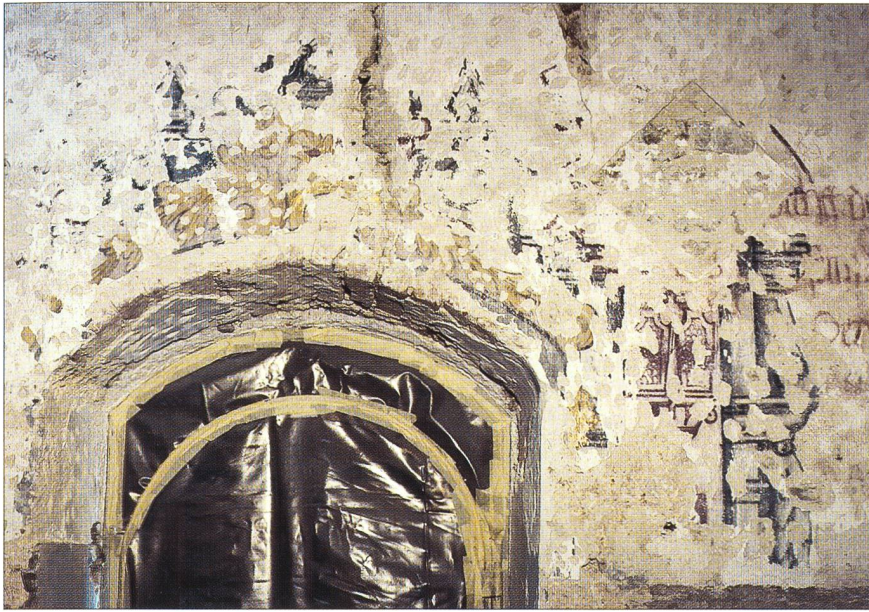
**Abb. 10** Freigelegte Wandmalerei aus dem frühen 17. Jahrhundert, Südwand Schiff, manieristische Bekrönung des Seiteneingangs, während der Restaurierung 1998/99.
