Restaurierungen und Bauuntersuchungen 2004

Aeschi, Kirche St. Anna, Innenrestaurierung

Restaurierung 2004/05

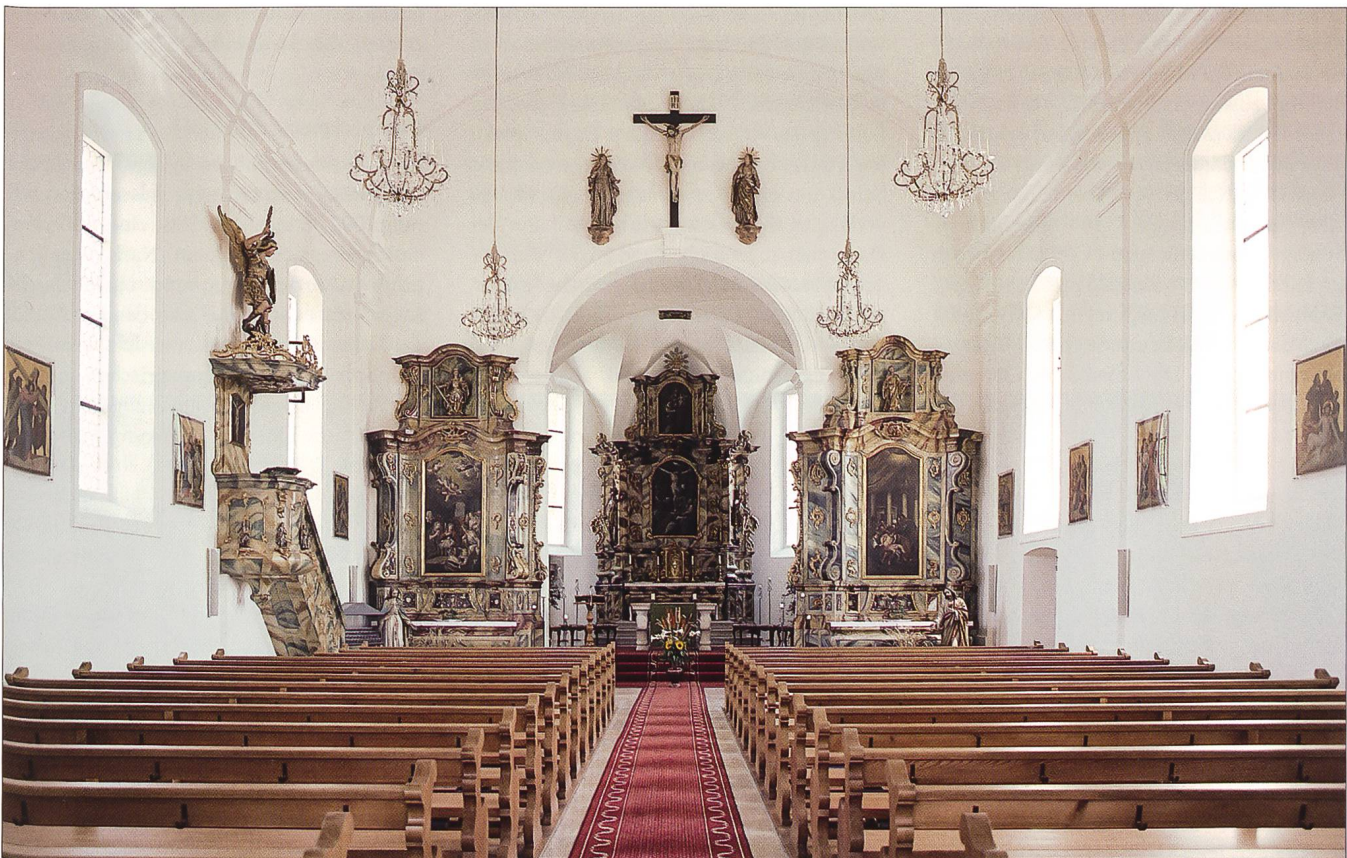
Abb. 1 Aeschi, Kirche St. Anna nach der Innenrestaurierung 2004/2005, Blick nach Osten in den Chor.

Nach Turmsanierungen in den Jahren 1981 und 1992–94 sowie einer Aussenrestaurierung 2002, drängte sich 2004 eine umfassende Innenrestaurierung auf. Nach eingehenden Voruntersuchungen wurde ein Restaurierungskonzept erarbeitet, das den Erhalt und die Konservierung der heute sichtbaren Fassung vorsah. Nach restauratorischen und materialtechnischen Untersuchungen wurden zunächst die Deckenaufhängung verbessert sowie die Decke neu isoliert. Nach Ausbesserungs- und Flickarbeiten auch an Boden und Wänden erhielt die ganze Raumhülle einen neuen Anstrich. Die Akustikanlage musste ebenfalls erneuert werden.

Bei der Restaurierung der Innenausstattung entschied man sich ebenfalls für die Erhaltung des heutigen Zustandes. Die restauratorische Untersuchung der Altäre ergab zwar intaktes und gesundes Holzwerk, jedoch befanden sich die Farbfassungen, wohl vor allem durch sehr niedrige Luftfeuchtigkeit, in bedenklichem Zustand. Das Holzwerk des Kanzelbauches war hingegen stark beschädigt. An Altären, Heiligenfiguren und der

Kanzel wurden in der Folge Sicherungsarbeiten vorgenommen: Die bestehende Fassung zurückgeklebt, hintergossen und gefestigt; Fehlstellen, Ausbrüche und Risse wo nötig ausgekittet und ergänzt; abschliessend wurden partiell Retouche vorgenommen und Nachfirmisse angebracht. Der bis dahin an der südlichen Kirchenschiffwand angebrachte heilige Michael hat seinen Platz wieder auf der Kanzelverdachung. Die 1972/73 entfernten Skulpturen der Seitenaltäre wurden restauriert und jeweils vor einem Seitenaltar platziert.

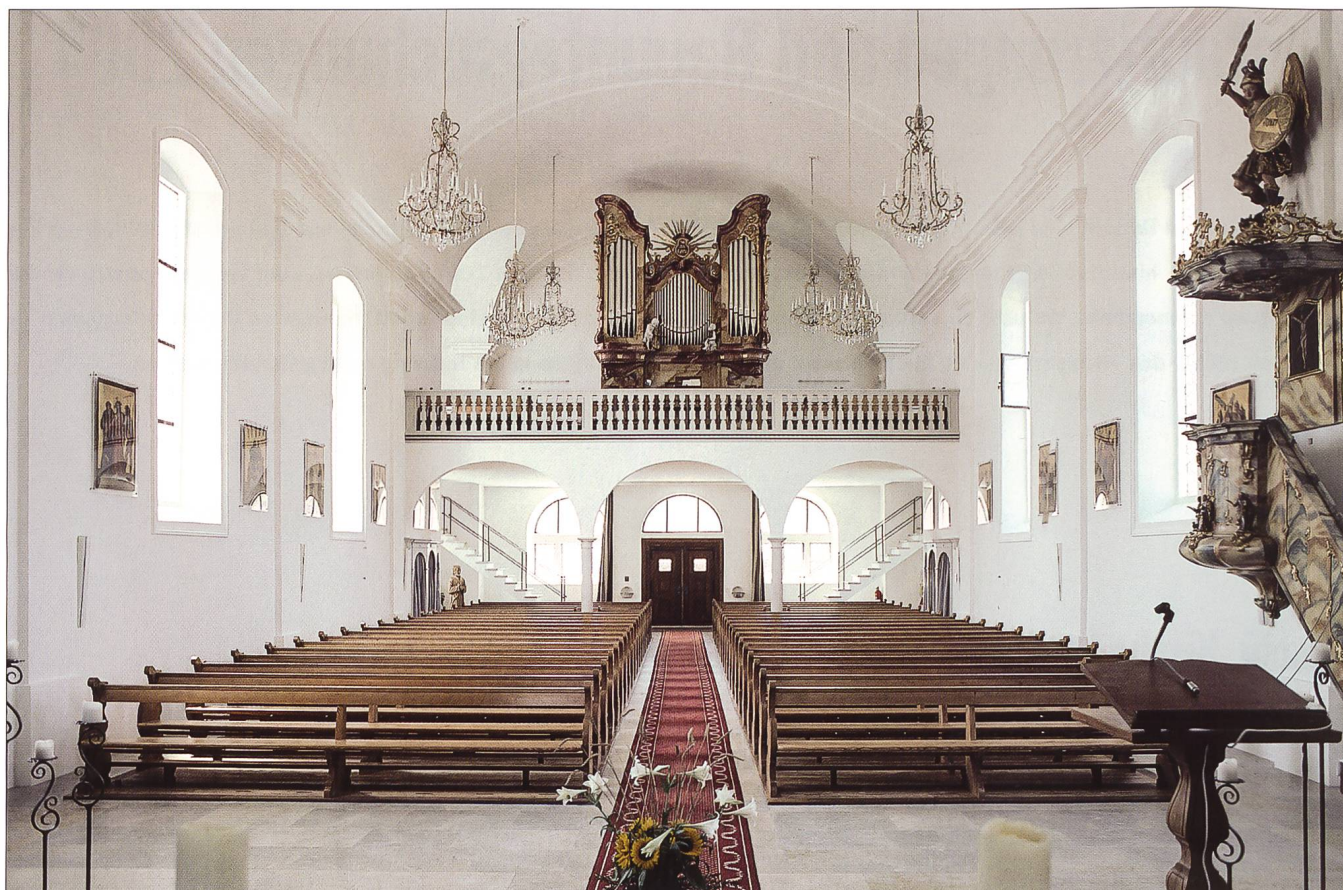
Abb. 2 Aeschi, Kirche St. Anna nach der Innenrestaurierung 2004/2005, Blick nach Westen.

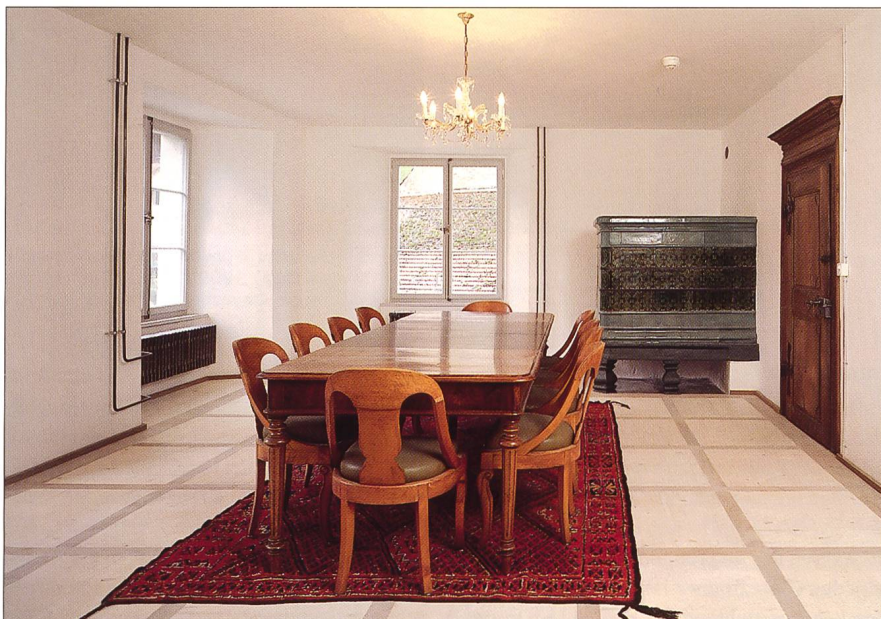
Abb. 7 ... und 2004, nach der Restaurierung.

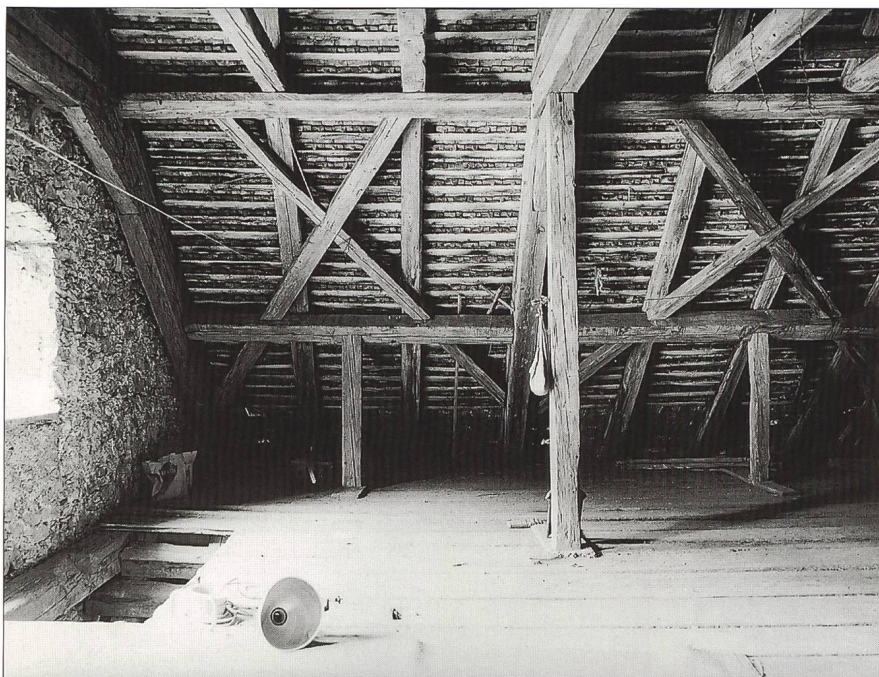
Abb. 12 Die weitgehend intakt erhaltene Dachkonstruktion mit sogenannten «Andreaskreuzen», die als Windverstrebung dienen. Der liegende Dachstuhl ist laut Arbeitsvertrag 1594/95 von Wer(n)li Meyer aus Erschwil verfertigt worden. Zustand 1999.

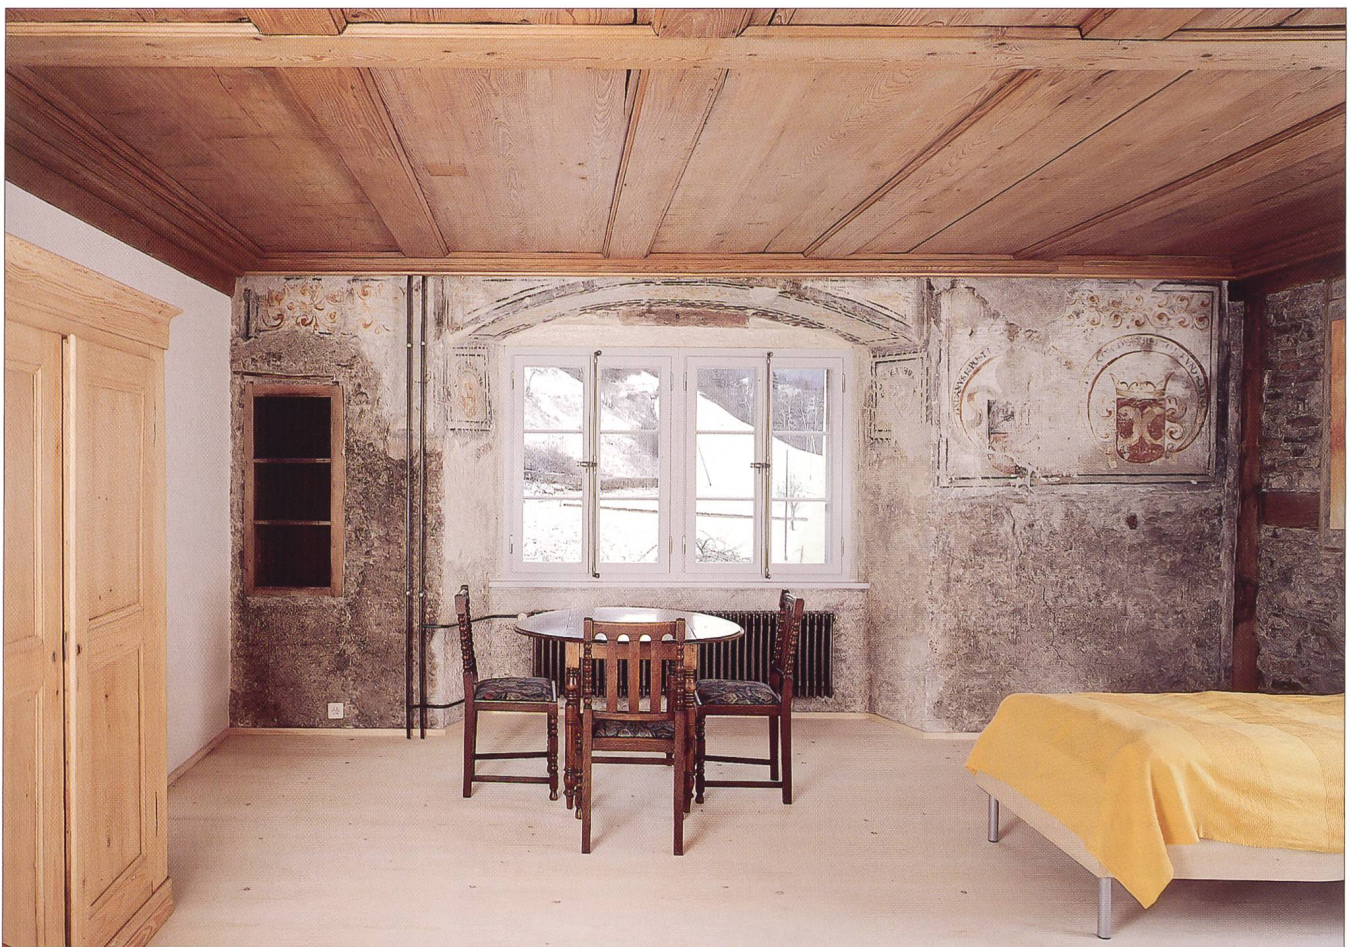
Abb. 18 Ehemaliger Saal 1. Obergeschoss Nordost, Gesamtansicht Fensterfront nach der Restaurierung, 2004.

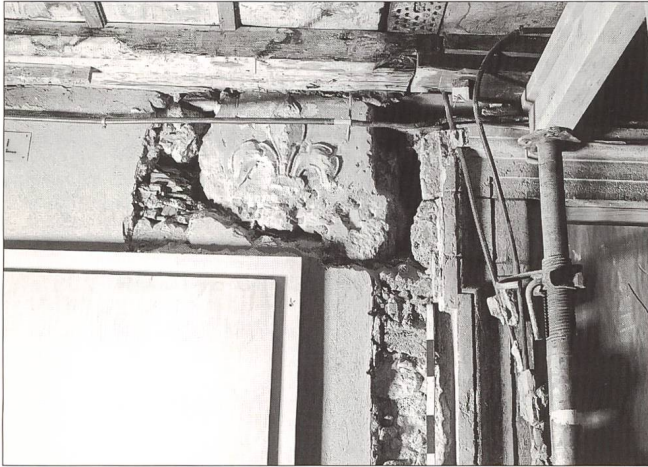
Abb. 5 Befund über der ehemaligen Tür zum Treppenturm. Der lilienförmige Dekor ist in ein Werkstück aus Hauteriveststein gehauen, er ist wahrscheinlich Teil einer früheren Türrahmung aus der Bauzeit von 1580. Rechts die um die Mitte des 17. Jahrhunderts neu erstellte Tür zum Treppenturm.

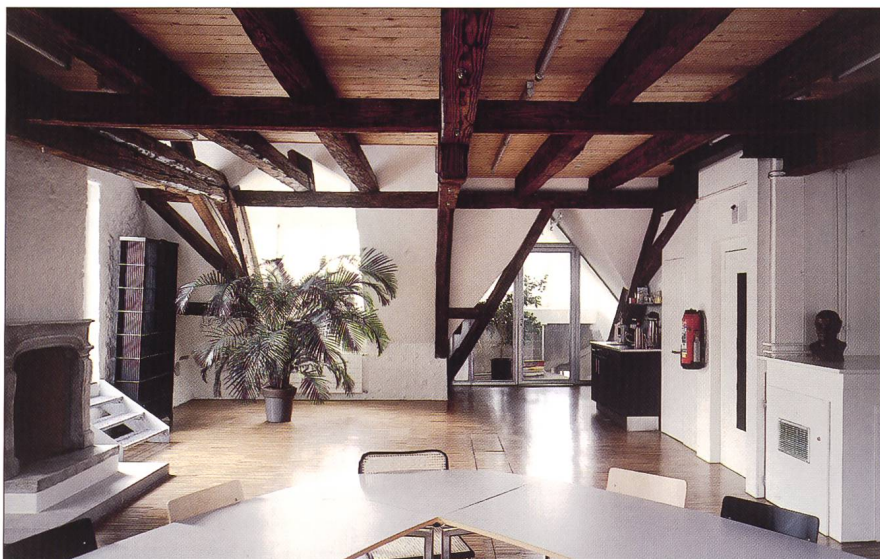
Abb. 3 Der Dachraum nach dem Ausbau zum Sitzungszimmer, Blick nach Süden.

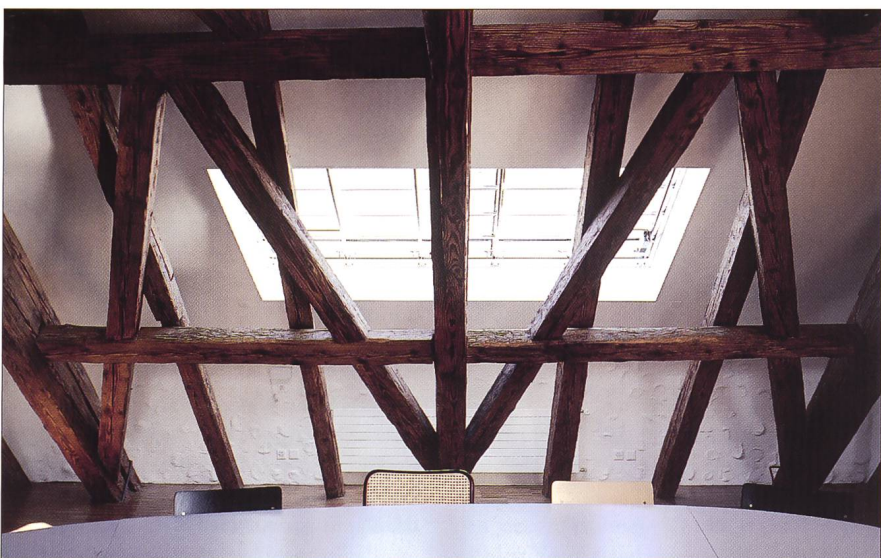
Abb. 4 Die intakt erhalten gebliebenen Windverstrebrungen in der nördlichen Dachfläche mit dem neuen Fenster in der Dachfläche.

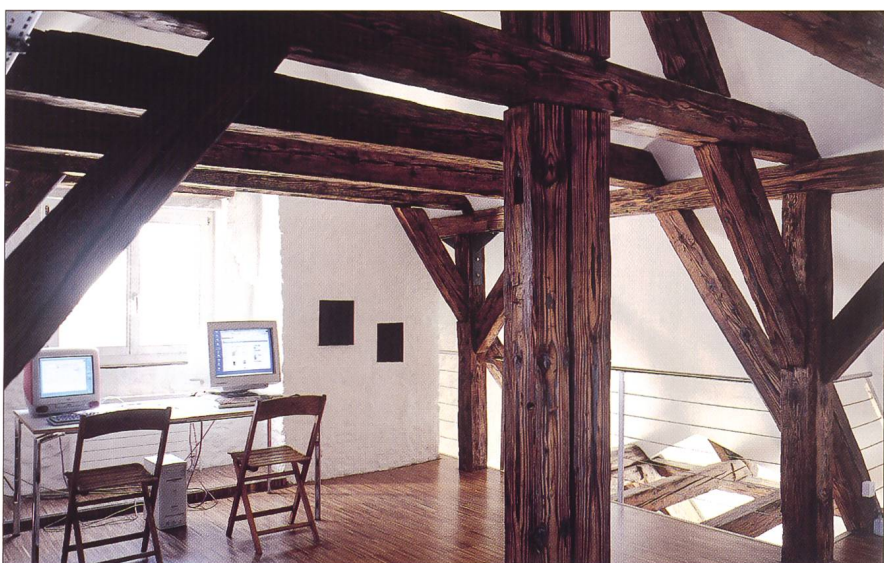
Abb. 5 Stehende Konstruktionselemente des Dachstuhls von 1635 über dem Kehlgebälk.

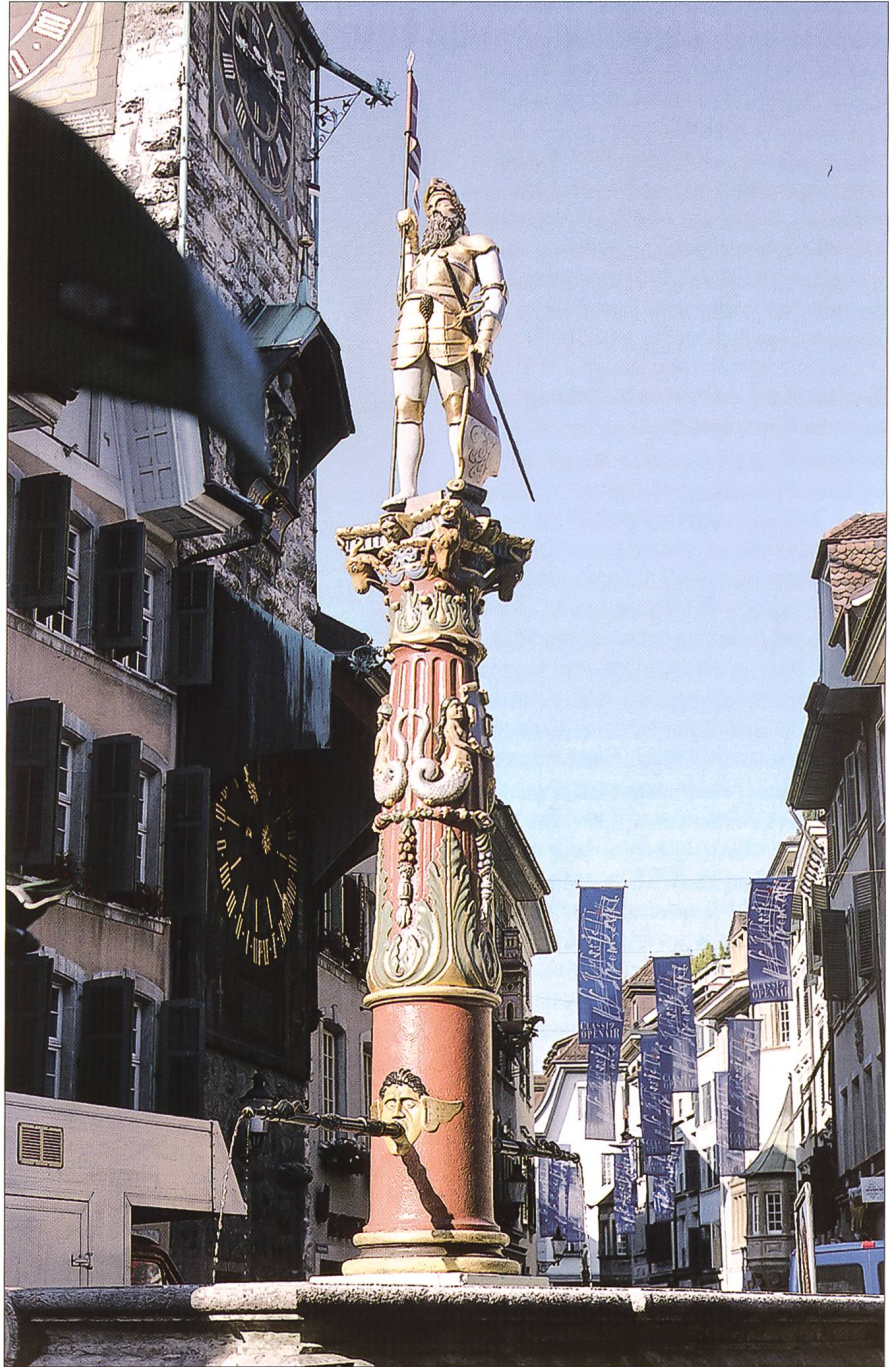
Abb. 5 Säule und Figur nach der Restaurierung von 2003/2004 (Juni 2005).

ren Steinmaterial, das anlässlich der 2004 abgeschlossenen Restaurierung petrologisch untersucht wurde. Es handelt sich um einen Jurakalkstein aus einem Bruch in Burrignon bei Delsberg.

Der folgende Rückschluss ist möglich: Die Säule stammt von 1587 und ist das Werk von Jakob Perroud aus Grissach und die Figur ist eine Generation jünger, stammt von 1613 und ist das Werk von Heinrich Müller aus Delsberg.
