# Solothurn, Schmiedengasse 23, Befunde zur mittelalterlichen Stadtmauer und ihrer Bebauung

Autor(en): **Bertschinger, Urs**

Zeitschrift: **Archäologie und Denkmalpflege im Kanton Solothurn**

Band (Jahr): **15 (2010)**

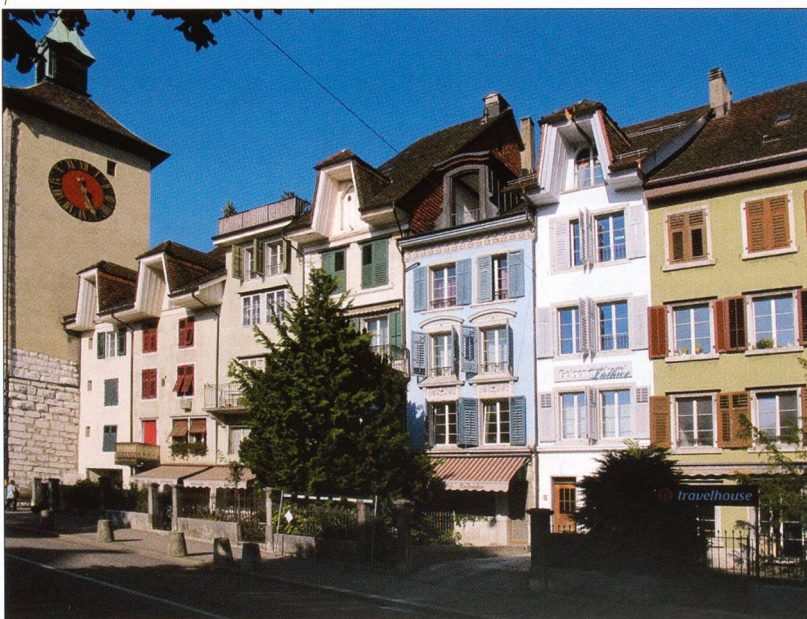
Abb. 1  
Solothurn, Häuser an der Schmiedengasse, Westfassaden gegen den Amthausplatz. Das sechste Haus südlich vom Bieltor ist die Nummer 23 (weisse Fassade).

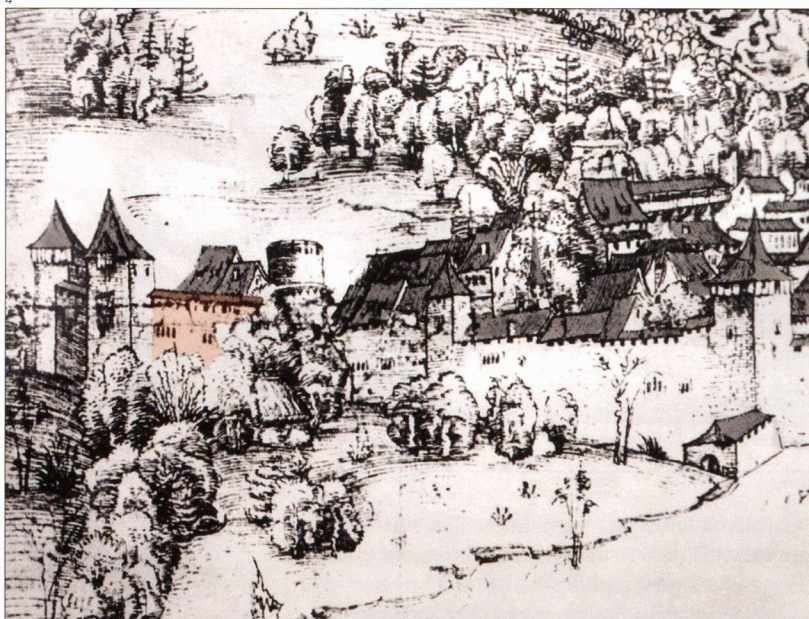
Abb. 4  
Ausschnitt aus der ältesten Stadtansicht von Solothurn von Urs Graf, um 1508/1510. Abschnitt der mittelalterlichen Stadtmauer zwischen dem Bieltor und dem südlichen Schalenturm, dahinterliegend die Schmiedengasse. Regelmässiger Zinnenkranz mit ziegelgedecktem Wehgang. In der Mitte ist ein kleiner Wehrmauererker sichtbar.

Die älteste bisher bekannte Ansicht Solothurns ist eine Federzeichnung von Urs Graf, um 1508/1510 (Abb. 4).<sup>10</sup> Anders als die meisten nachfolgenden Ansichten, zeigt sie die Stadt aus einer westlichen, nur leicht erhöhten Perspektive. Die mittelalterliche Befestigung weist noch keine neuzeitlichen Veränderungen auf. Der Zinnenkranz ist mit einem Ziegeldach gedeckt, die dahinterliegende Weiterführung ist jedoch nicht sichtbar. Es sind nur wenige schmale und in gleicher Höhe liegende Fensteröffnungen erkennlich. Ungefähr in der Mitte zwischen den beiden Wehrtürmen befindet sich im Zinnenbereich ein kleines Türmchen oder Erker. Interessant ist, dass sich dieses Element schematisch in fast allen nachfolgenden Stadtansichten zeigt, letztmals in der Kupferstichvedute von David Herrliberger, 1758.<sup>11</sup> Es könnte sich durchaus im Bereich unseres Gebäudes befinden haben, Spuren dazu wurden jedoch keine gefunden.

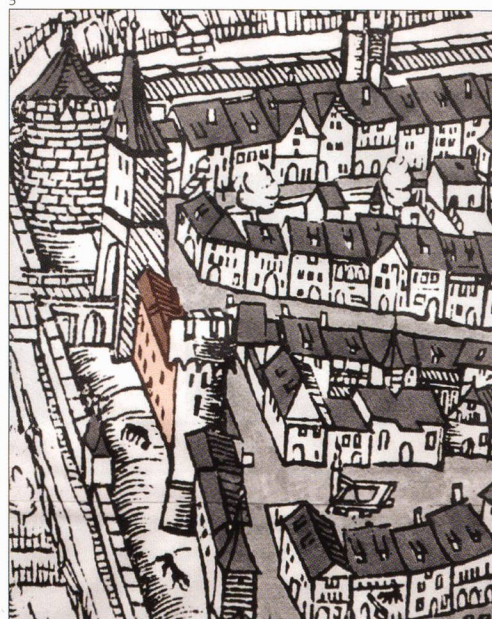
Abb. 5  
Ausschnitt aus der Stadtansicht von Johannes Stumpf von 1546, Holzschnitt aus der Schweizer Chronik, nach einer Vorlage von Hans Asper. Sie zeigt die Wehrmauer südlich des Bieltores bereits mit flach geneigten Pultdächern einer ersten inneren Stadtmauerbebauung. Für diese wurden zusätzliche Fenster in die Mauer eingefügt. Der Wehgang mit dem Zinnenkranz wurde aber noch beibehalten.

Eine erste grössere Veränderung im Bereich der Schmiedengasse zeigt die Stadtansicht von Johannes Stumpf aus dem Jahre 1546 (Abb. 5).<sup>12</sup> Der äussere Dachschild des Wehanges besteht noch, der innere Schild wurde aber zu einem flach geneigten Pultdach verlängert, das auch die ersten an die Stadtmauer angebauten Wohnhäuser überdeckt. Die Stadtmauer weist zusätzliche Fensterdurchbrüche auf. Eine weitere grössere Änderung der Stadtmauerbebauung ist auf der Ansicht von Matthäus Merian, 1642, ersichtlich (Abb. 6).<sup>13</sup> Obwohl sie in vielen Teilen die Stadtsituation eher unpräzise darstellt, zeigt sie doch recht deutlich, wie Anfang des 17. Jahrhunderts die Häuser im Bereich der Stadtmauer erhöht wurden. Die neuen Satteldächer überragen die Wehrmauer, die Zinnen werden teilweise aufgehoben, der Wehgang führt zum Teil immer noch durch die erhöhten Dachgeschosse hindurch, ist jedoch nicht mehr überall durchgängig. Zur Belichtung der Wohnhäuser wurden neue Fenster in die Stadtmauer eingefügt. In der Vedute von Johannes Schluop, 1670, zeigt sich eine weitere wichtige Entwicklung im Bereich der Stadtmauer. Die 1667 begonnenen barocken Bastionen sind hier bereits dokumentiert, die mittelalterliche Wehrmauer ist nun vollständig in die daran angebauten Häuser integriert, die Gassenfassaden werden in einer Linie gezeichnet, jedoch immer noch zurückversetzt zur heutigen Flucht. Ein aussagekräftiger Vergleich zwischen der ältesten Stadtansicht von Urs Graf von 1508/1510 und dem Zustand von 1757 zeigt die Vedute von Emanuel Büchel (Abb. 7). Es wird exakt der gleiche Abschnitt der Stadtmauer aus derselben Perspektive dargestellt. Die Häuserzeile der Schmiedengasse zwischen dem Bieltor und dem südlich gelegenen Schalenturm zeigt sich nun als bewegte Dachlandschaft, die Stadtmauer als solche ist nicht mehr erkennlich. Die barocke Bastion ist fertig erstellt und weist einen schönen Baumbestand auf. Der bereits erwähnte kleine, alte Wehrmauererker scheint aber noch bestanden zu haben.

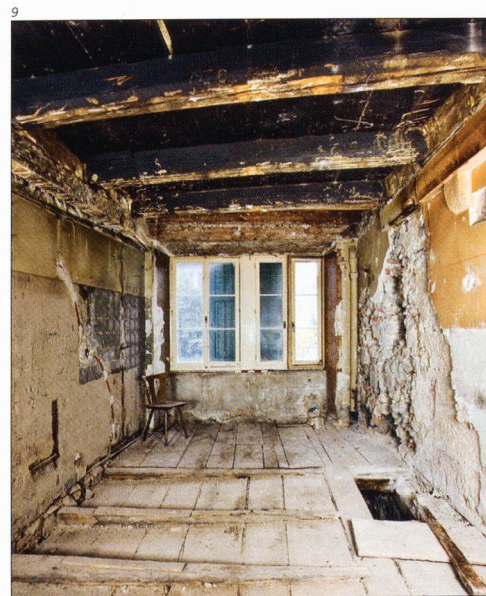
Abb. 8 Kellergrundrissplan von 1978, Schmiedengasse. Rot: Interpretation auf Grund von Befunden und Beobachtungen einer ersten, an die Stadtmauer anschliessenden und von der Gasse zurückversetzten Bebauung im 15./16. Jahrhundert. Grün: Erweiterungen gegen die Gasse des 17./18. Jahrhunderts.

terhin durchgehend passierbar. Gewisse Häuser schlossen nicht direkt an die Stadtmauer an und bildeten einen kleinen Hof dazwischen, einige Parzellen blieben noch unüberbaut. Die ersten Fassadenfluchten lagen etwa 5 m weiter von der Gasse zurückversetzt als heute. Dazu zeigt der Kellergrundrissplan der Stadt Solothurn aus dem Jahre 1978<sup>17</sup> Interessantes (Abb. 8): Die Stadtmauerbebauung nördlich des Bieltors weist bis heute eine ähnliche Gebäudetiefe auf wie die Vorgängerbauten an der Schmiedengasse. Betrachtet man die weiteren Kellergrundrisse der Gasse, fällt auf, dass die meisten Keller ebenso Bezug nehmen auf die zurückversetzte Fassadenflucht. Die Schmiedengasse könnte also in einer ersten Bebauungsphase von Norden her in einer relativ grossen Weite begonnen haben, um sich dann gegen den Friedhofplatz wieder leicht zu verengen. Ob aber die Gasse effektiv so breit war, darf bezweifelt werden. Man kann annehmen, dass die grossen Vorplatzbereiche als Garten, Zufahrt, Lager- und Werkplatz genutzt wurden und teilweise auch mit Kleinbauten überstellt waren. Ende 16. bis Mitte 17. Jahrhundert scheint die Bebauung der Schmiedengasse durchgehend erfolgt zu sein. Die Häuser wurden vergrössert, zum Teil auch komplett neu gebaut. Drei- bis viergeschossig, mit einem meist symmetrischen Satteldach, überragten sie nun die Stadtmauer. Der schon vorher nur noch zum Teil durchgängige Wehrgang wurde nun ganz aufgehoben, die Brandmauerdurchbrüche wurden zugemauert. Zudem beeinträchtigten zusätzliche Fensterdurchbrüche die Wehrhaftigkeit der Stadtmauer. Dies hängt auch damit zusammen, dass man ab 1667 mit dem Bau der barocken Bastionen begann – einem neuen Verteidigungsring, der die mittelalterliche Stadtmauer ablösen sollte. Der Gassenraum mit seinen Vorplatzsituationen wurde durch die in mehreren Etappen durchgeführten Gebäudeverlängerungen kleiner; in gewissen Bereichen lagen die neuen Fassaden bereits auf der heutigen Fassadenflucht, eine einheitliche Linie bestand aber weiterhin nicht. Erst ab der ersten Hälfte des 18. Jahrhunderts scheinen die Gassenfassaden geschlossen auf der heutigen Flucht zu stehen.

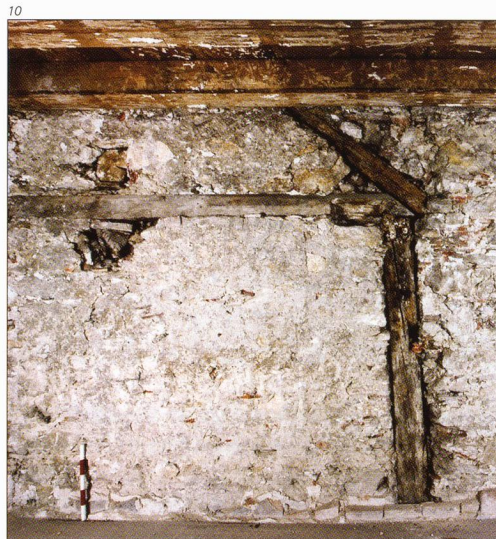
Abb. 9 Schmiedengasse 23, erstes Obergeschoss während des Umbaus des Hauses. Boden- und Deckenbalken stammen noch aus dem Vorgängerbau um 1497. Die Stadtmauer steht nicht mehr, man sieht aber vorne rechts in der Brandmauer den abgebrochenen Querschnitt.

Kosten von neuen Fassaden abgebrochen. Im jetzt untersuchten Haus ist sie jedoch noch in den beiden Brandmauern als grob abgeschroteter Querschnitt sichtbar. Auch sind die auf sie Bezug nehmenden alten Holzkonstruktionen der dazugehörigen Vorgängerbauten zum Teil noch vorhanden (Abb. 9–11). Dank diesen Befunden und weiteren Beobachtungen kann die Bebauungsentwicklung recht gut verfolgt werden. Der älteste Bereich der Stadtmauer weist eine Mauerstärke von zirka 1,80 m, unten, bis 1,60 m, oben, auf. Die Höhe beträgt vom heutigen westseitigen Bodenniveau aus rund 8 m. Die Mauer ist unregelmässig zweischalig mit diversen Bruch- und Flusskalksteinen, zum Teil auch mit grösseren erratischen Blöcken aufgeführt (Abb. 12). Ein oberer Mauerabschluss ist nicht erkennlich, Spuren einer allfälligen stadtseitigen Bebauung konnten keine gefunden werden. Im 14./15. Jahrhundert wurde die Stadtmauer in einer Mauerstärke von 1,30–1,40 m um 2,60 bis 3 m erhöht und mit einem regelmässi-

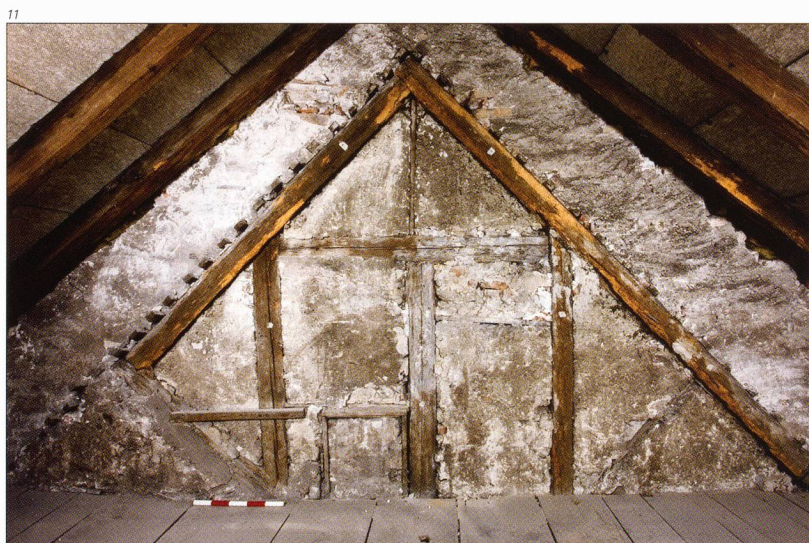
Abb. 10–11  
Schmiedengasse 23, nördliche Brandmauer im dritten Obergeschoss und Dachgeschoss, mit Konstruktionen und Dachlinien von Vorgängerbauten.

Abb. 10: Holzkonstruktion mit Fassadenständer und Dachsparren vom Vorgängerbau von 1620.

Abb. 11: Giebelaufbau vom nördlichen Nachbarhaus von 1800, links unten, ehemaliger Dachfirst vom Bau von 1620.

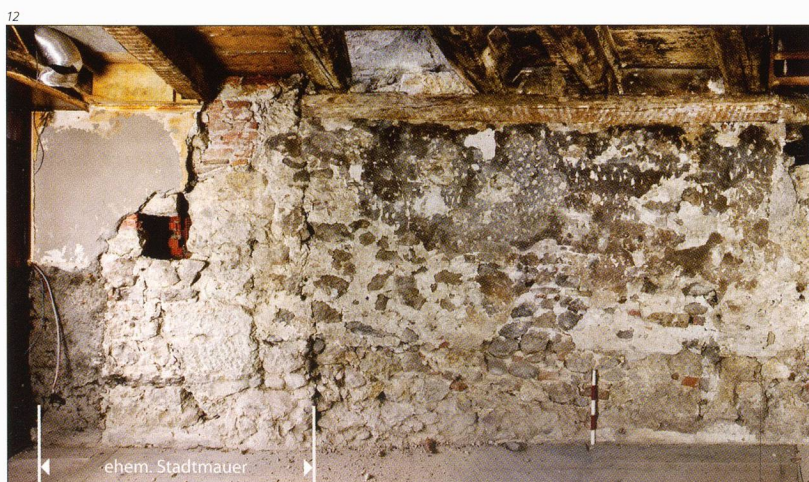
Abb. 12  
Nördliche Brandmauer im Erdgeschoss. Links ist der Querschnitt der mittelalterlichen Stadtmauer sichtbar. Daran anstossend die nachträglich errichtete Brandmauer.
