Plädoyer für die Minimalinvasion – der Bromegg Hof in Biberist

Wenn die Eigentümer eines Altbaus ein Zimmermann und eine Restauratorin sind, darf das Gebäude auch nach der Modernisierung noch recht alt aussehen. Der Bericht aus Bauherren-Perspektive schildert die minimalinvasiven Methoden zu Erhalt und Umnutzung des landwirtschaftlichen Vielzweckbaus auf der Bromegg, eines früheren Steckhofs der Familie von Roll.

Biberist, Bromeggstrasse 50, Bromegg Hof

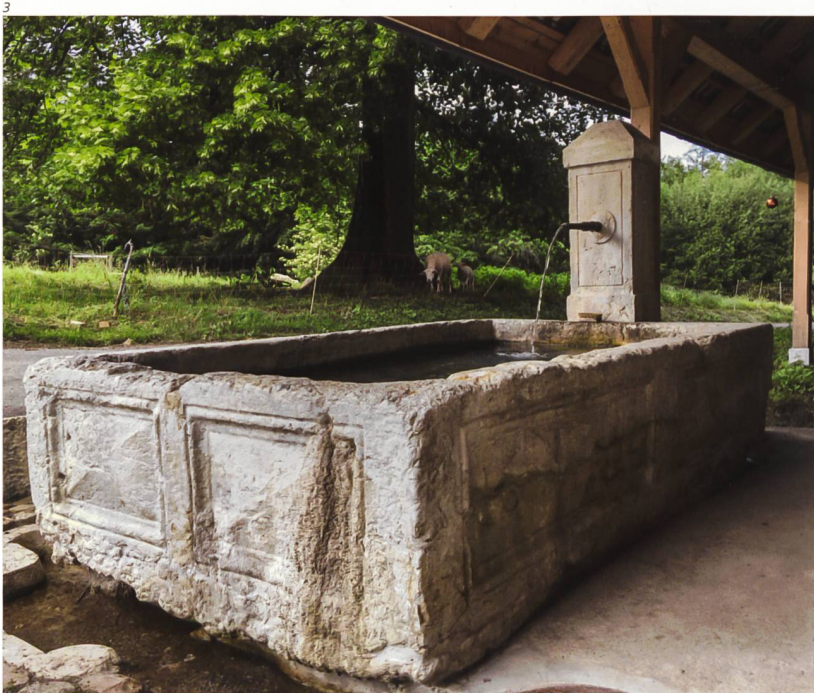
Abb. 3 und 4
Der rechteckige Brunnen nördlich des Stalltrakts wurde aus einem Stück Jurakalkstein gehauen. Links nach der Restaurierung, rechts Vorzustand mit Bruchstücken des eingestürzten Vordachs.

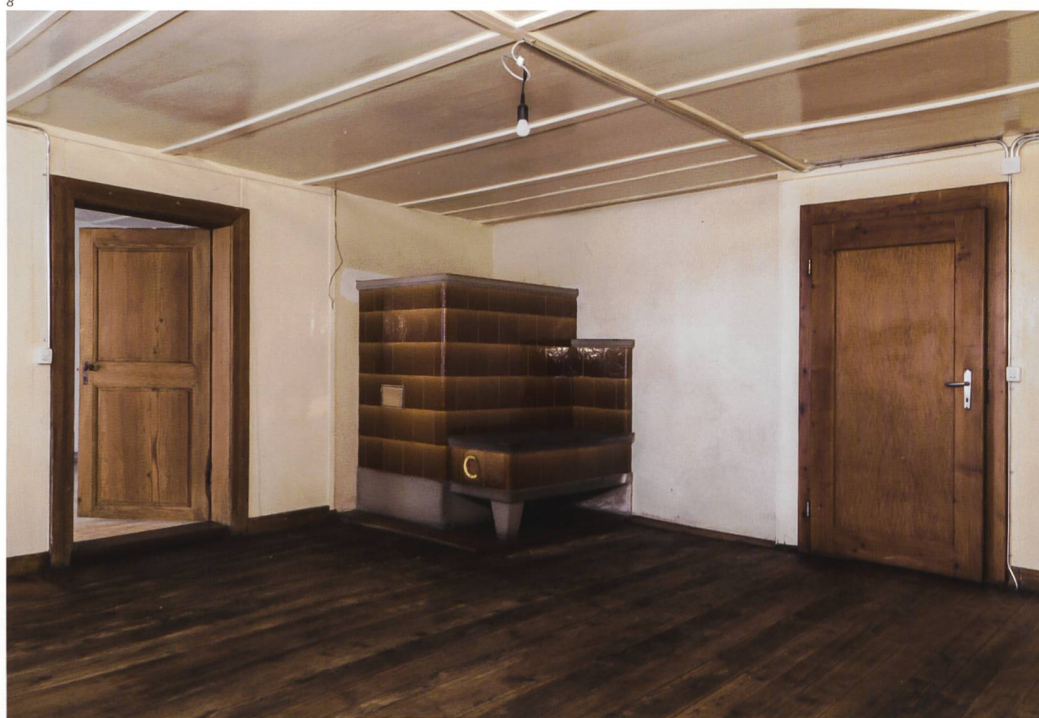
Abb. 8
Die Stube im Erdgeschoss nach dem Umbau: Boden, Täfer und Türen wurden gereinigt, die Böden geölt und kleinere Fehlstellen im Täfer retuschiert. Die Elektroinstallationen sind neu.

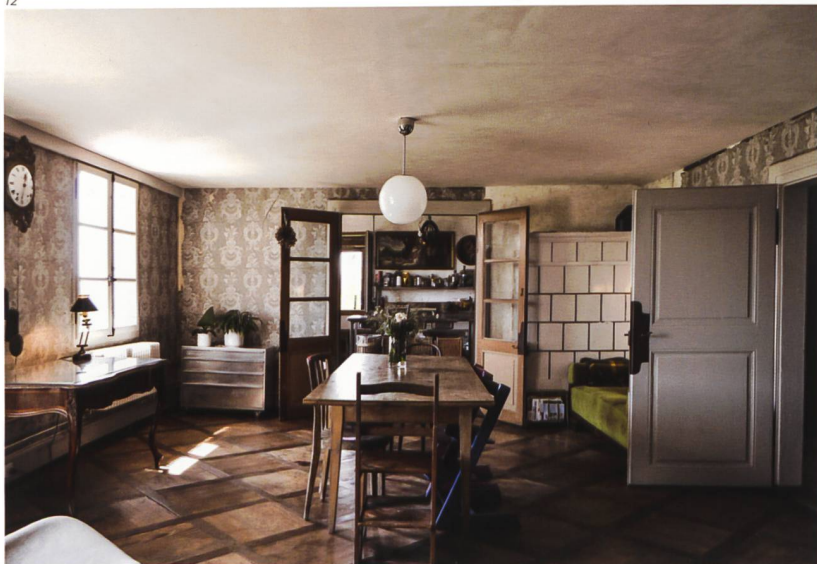
Abb. 11 und 12
Im Obergeschoss verbinden ein Felderparkett und Türen mit grossen Glasfenstern die beiden kleinen Zimmer mit dem grossen Salon. Die Grundrisseinteilung wurde nicht verändert. Aufnahme oben vor, unten nach dem Einzug.

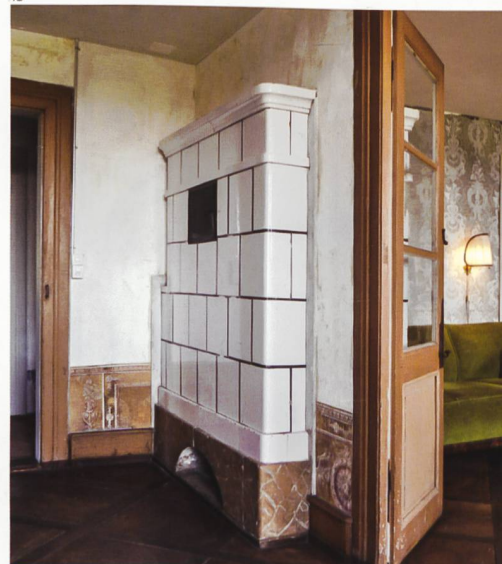
Abb. 13
Der Ofen mit weiss glasierten, schwarz umrandeten Kacheln wurde den heutigen Feuer-schutzbestimmungen entsprechend neu gesetzt und ist wieder in Betrieb.

bei den Baumassnahmen herausstellte – der Boden Felderparkett und an der Wand eine grüne Tapete mit Streublumenmuster. Auch der vom Gang aus zu befeuernde Kachelofen, mit weissen, schwarz umrandeten Kacheln, ist Zeuge einer früheren Umnutzung: Der Anschluss des Ofenrohrs, quer über den Gang an den Hauptkamin, deutet auf einen nachträglichen Einbau hin. Vermutlich noch aus der Bauzeit stammen dagegen die Böden, das Felderparkett mit Hartholzfries und die quadratischen ziegelroten Tonplatten.

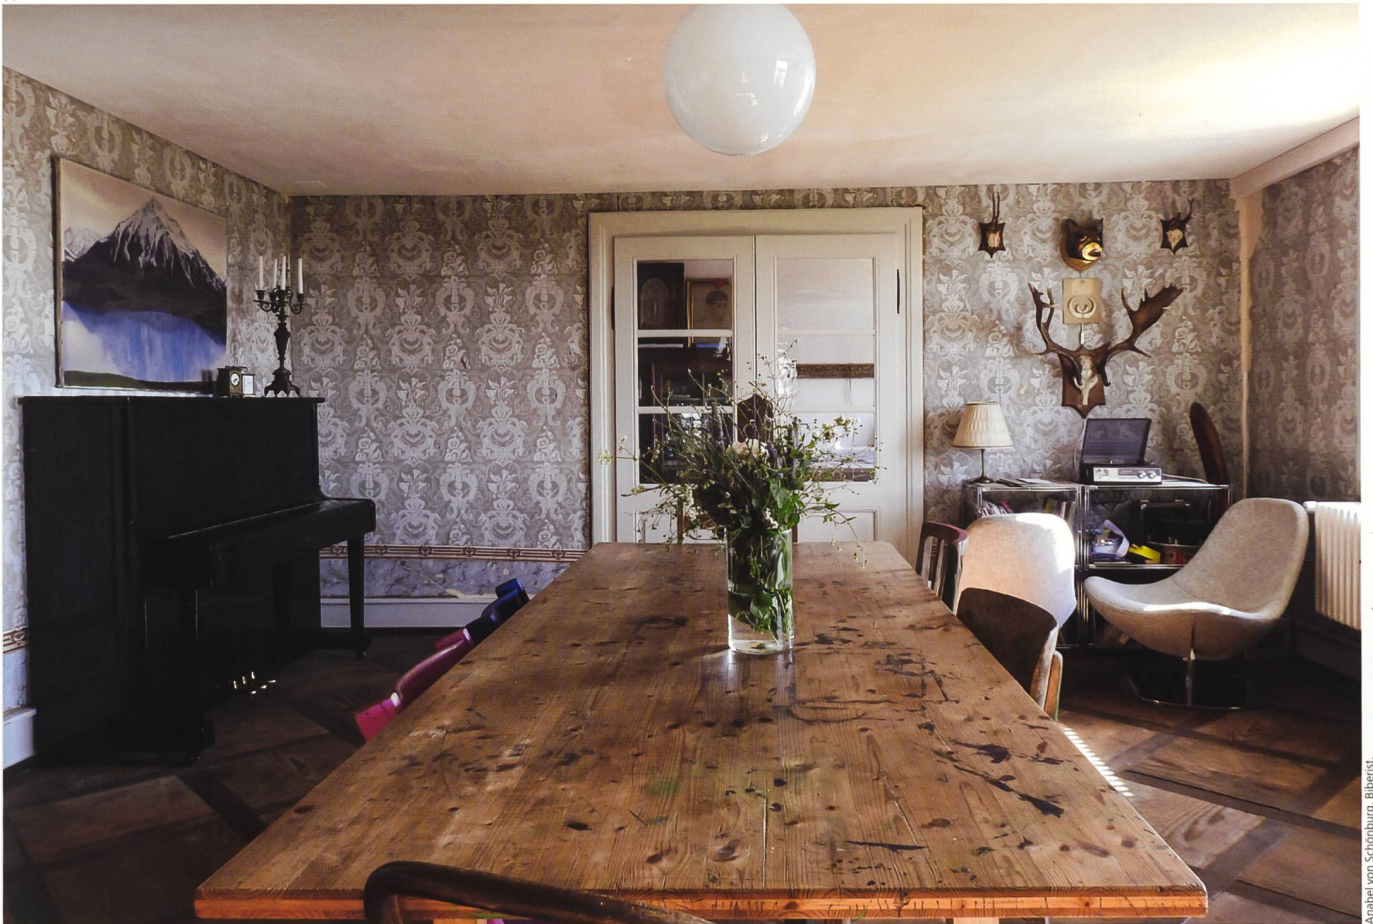
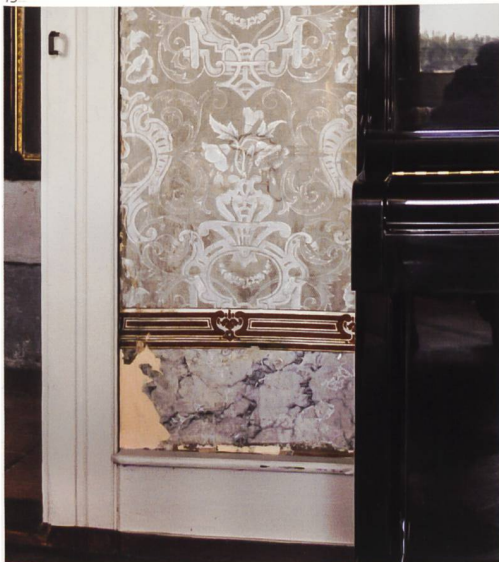
Abb. 14 und 15
Blick in den Mittelsalon.
Die Innentüren wurden nach Befund grau überfasst.

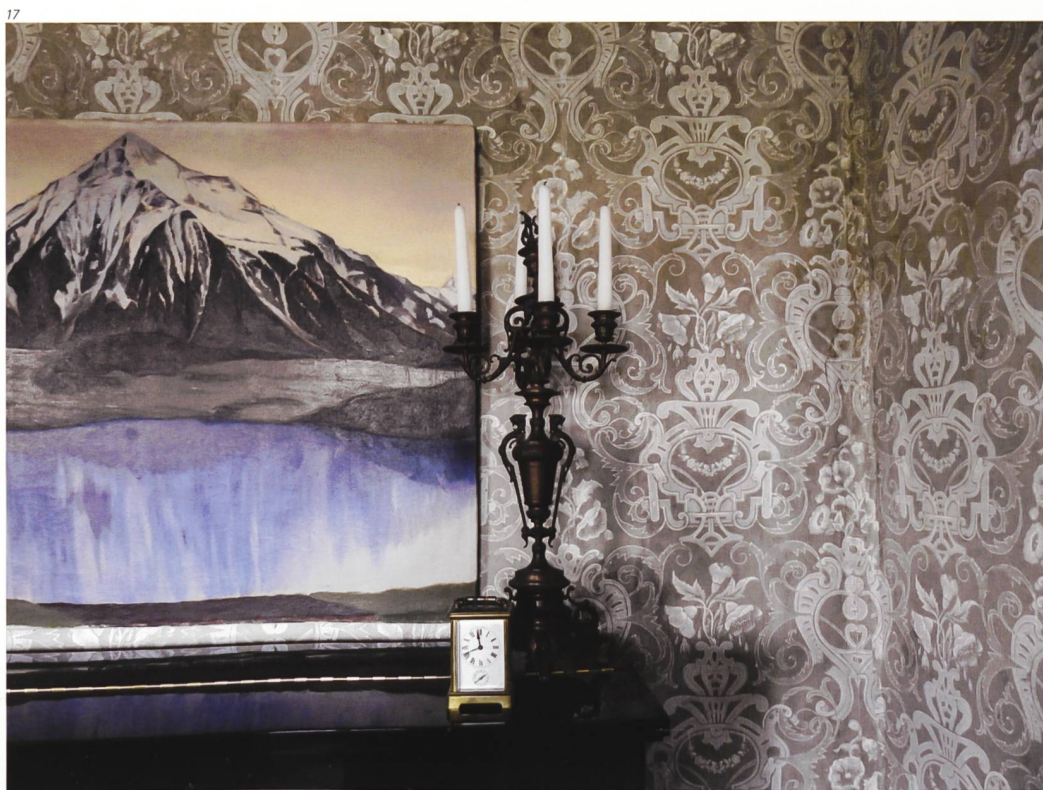
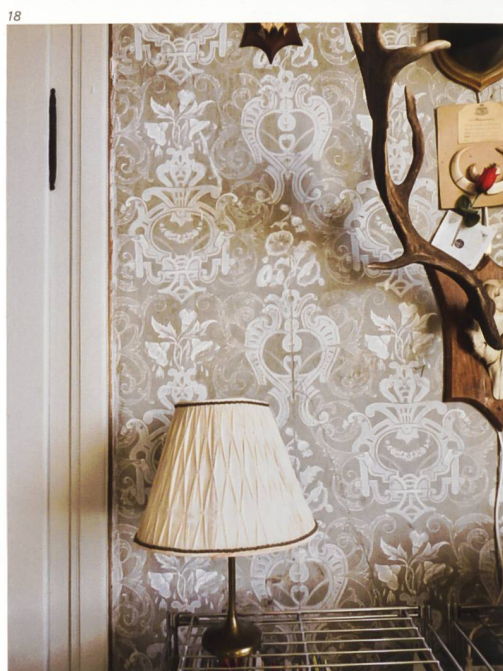
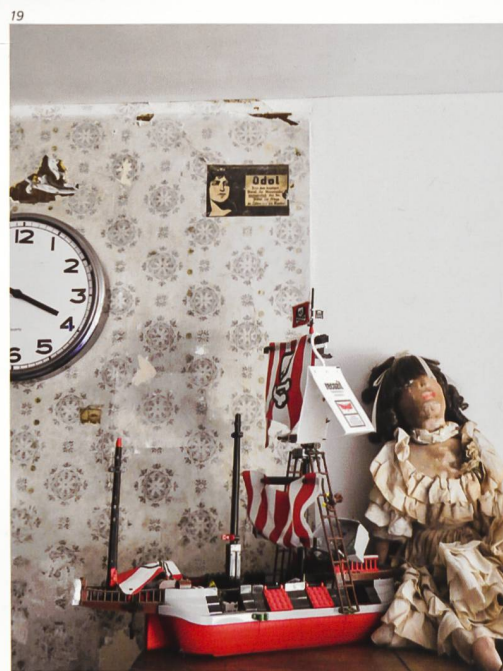
Abb. 17–21
Detailaufnahmen der in situ
konservierten Tapeten in Stube
und Kinderzimmer des Ober-
geschosses.

Aussenwände durch jahrelangen Wassereintrag stark beschädigt, der Wandbelag bröckelte, die Tapetenreste schimmelten. Diese Bereiche wurden nicht konserviert, sondern abgeschlagen und neu erstellt, aber die gut erhaltenen Aussenwände und die gesamten Innenwände wurden erhalten. Proben in den obersten Tapetenschichten aus dem 20. Jahrhundert ergaben eine grosse Anzahl an älteren, darunter verborgenen Schichten und damit Anlass für umfangreiche Freilegungsarbeiten. Danach zeigte sich von Zimmer zu Zimmer ein unterschiedlicher Erhaltungszustand: Im grossen Mittelsalon kam, nach Entfernung der obersten Schicht und der Fragmente der beiden folgenden Schichten, eine nahezu komplett erhaltene pastellgrüne Tapete zum Vorschein, auf grau marmoriertem Fries, strukturiert mit braunen, geometrisch gemusterten Bordüren. Aufgrund des guten Erhaltungszustands wurde entschieden, diese Ebene zu konservieren, obwohl darunter noch Fragmente von mindestens zwei weiteren Tapeten zu erkennen sind, eine in weissem Grundton, mit zarten blauen Streifen und Primel-Dekor, eine in sattem Dottergelb mit geometrischen Mustern, beide mit unterschiedlichen beflockten, dunkelgrünen Bordüren mit Blattornamenten.

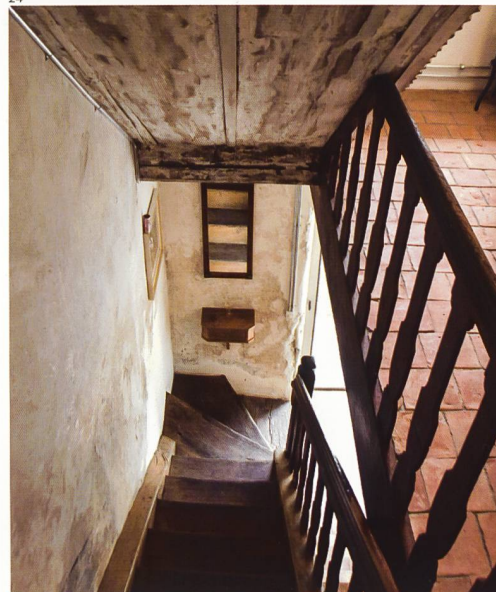
Abb. 24
Die Treppe ins Obergeschoss ist komplett erhalten, ebenso die etwas einfacher gehaltene Treppe ins Dachgeschoss.

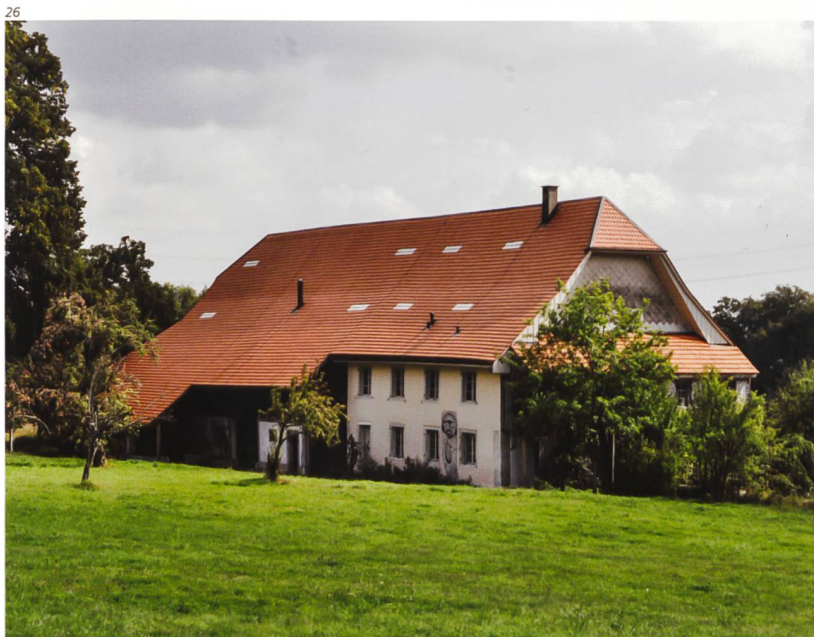
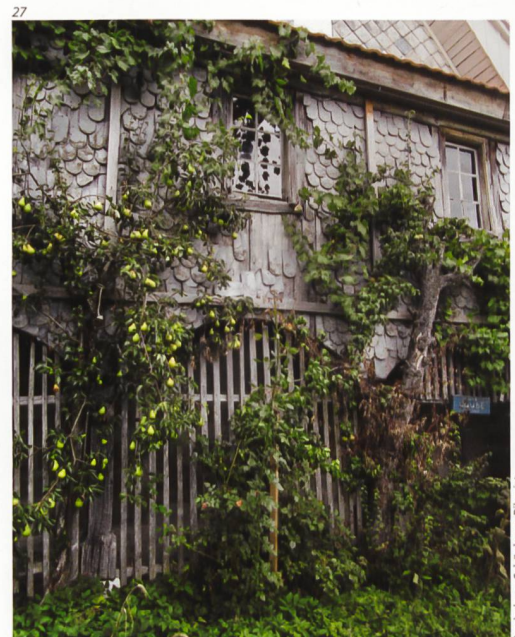
Abb. 26
Der alte, eckige Kamin der beiden Kachelöfen bestimmt noch immer das Dachbild. Weiter unten sind die zeitgenössischen Lüftungsrohre der Küchen- und Sanitäranlagen sichtbar, hinten der Kamin der modernen Stückholzfeuerung im alten Kuhstall.

Aus Gründen des Komforts wurde der Einbau einer neuen Zentralheizung vorgenommen, gespeist durch eine Stückholzfeuerung, die sich im früheren Kuhstall befindet. Im Obergeschoss wurde im kleinen West-Salon die Küche eingebaut und in der alten Küche das Bad installiert. Mit Badewanne, Dusche und auch sonst modernen Installationen, aber als Waschbecken den alten, steinernen Schüttstein. Dazu wurden fragmentarisch die verrosteten Reste des offenen Rauchfangs in der Ecke zum Kamin belassen, als Zeitzeugen der früheren Nutzung.
