**Artikel:** Von Fäden und Farben : die Indienne-Ausstattung im Sommerhaus Vigier in Solothurn  
**Autor:** Kilchhofer, Nadine  
**DOI:** <https://doi.org/10.5169/seals-846634>

# Von Fäden und Farben – die Indienne-Ausstattung im Sommerhaus Vigier in Solothurn

## Solothurn, Sommerhaus Vigier, Untere Steingrubenstrasse 21

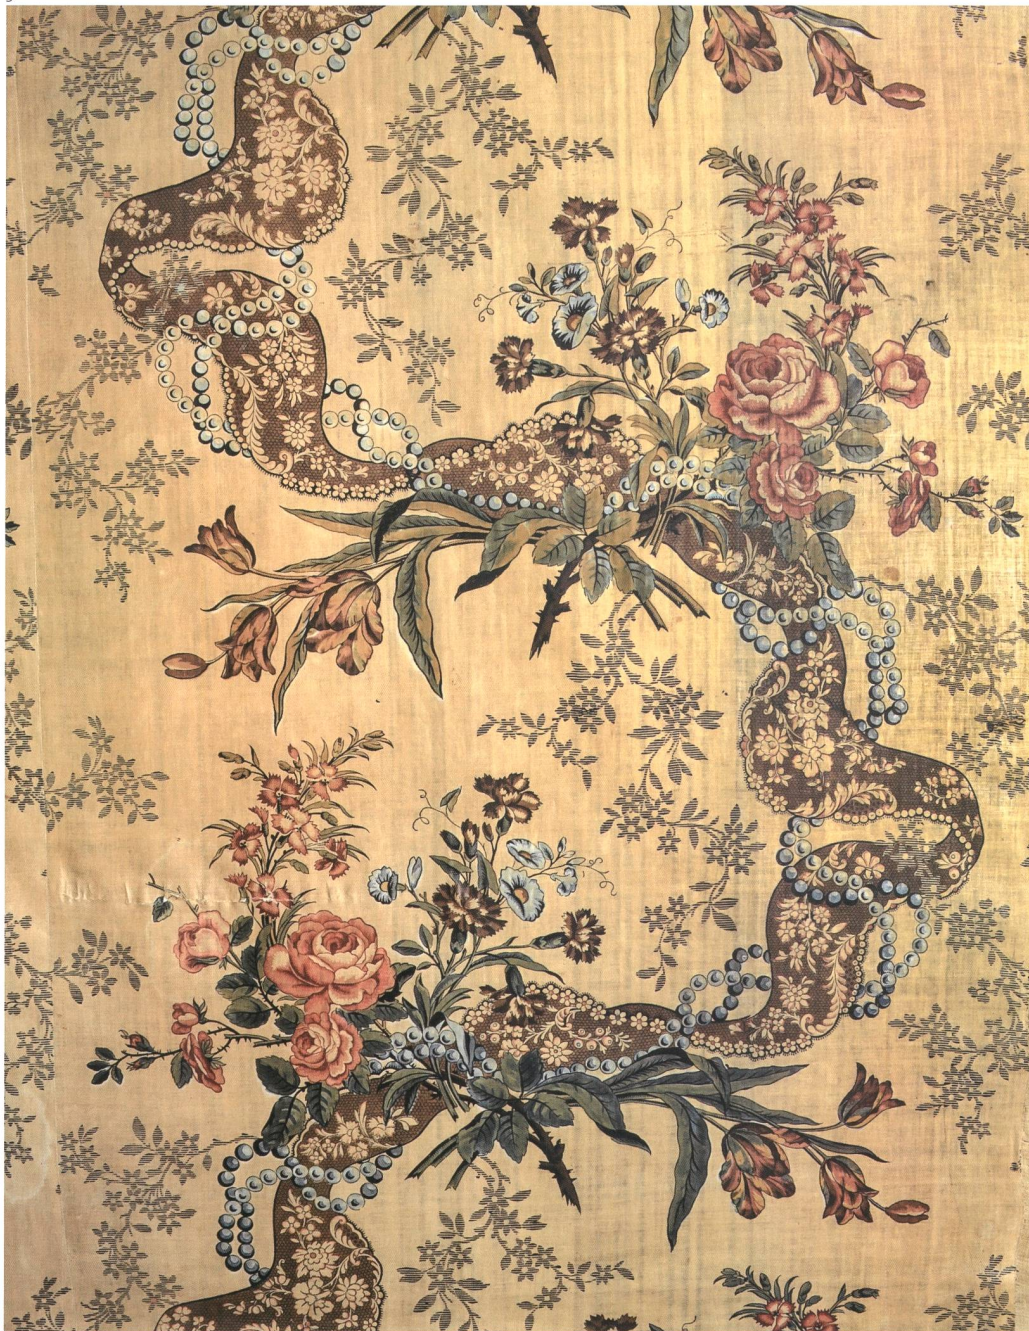
Abb. 3  
Der Musterrapport ist 106 cm hoch und der Webbreite entsprechend breit.

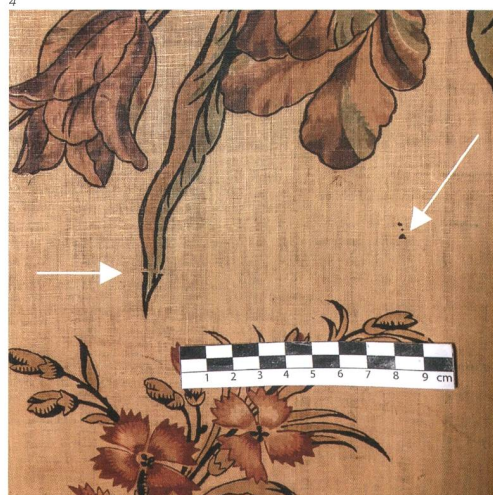
Abb. 5  
Detail einer unteren Kante der Wandbespannung nach Abnahme einer Zierleiste. Neben der erhaltenen Farbigkeit ist die Befestigung auf der Holzleiste zu sehen, sowie die Naht (Pfeil), mit der das Indienne-Gewebe auf das Untergewebe genäht worden ist. Das im Gewebe sichtbare Nagelloch stammt von der Zierleistenbefestigung.

Die Indienne-Bahnen wurden entsprechend den verschiedenen grossen Wandflächen zugeschnitten und von Hand zusammengenäht. Dabei war exakt auf den Musterverlauf von Bahn zu Bahn zu achten. Der Indienne wurde als Vorbereitung für die Wandmontage auf ein naturfarbendes Baumwollgewebe, das Untergewebe, genäht. Dieses einfache und robuste Gewebe schnitt man etwas grösser zu, um an dessen Kanten die Wandbespannung anbringen zu können (Abb. 5).

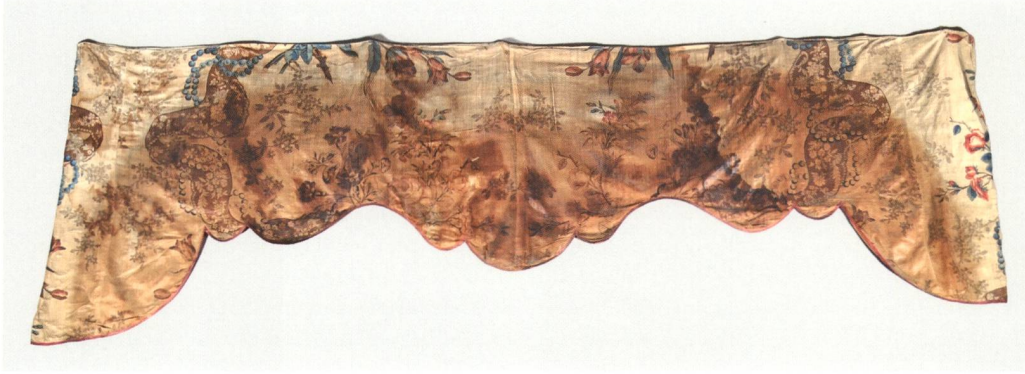
Abb. 9  
Lambrequin nach der Abnahme  
und vor der Restaurierung  
(Rückseite).

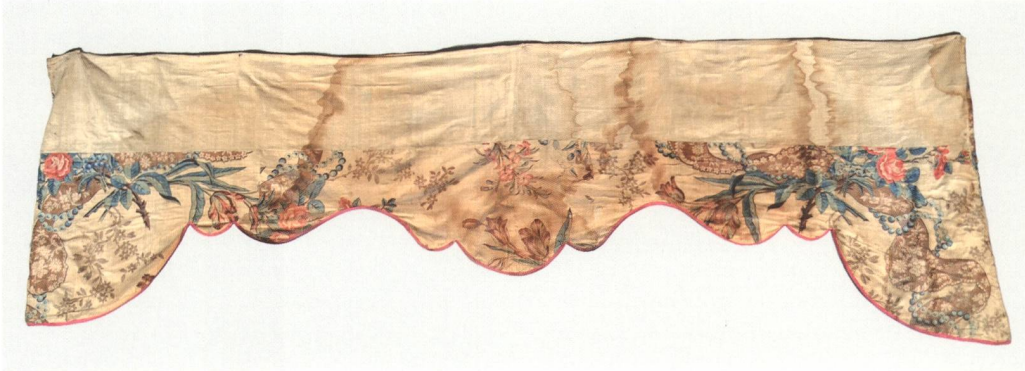
Abb. 10  
Detailaufnahme von einem der  
zwei Vorhänge. Die Eisenringe  
und die Befestigung werden im  
Alkoven durch den Lambrequin  
verdeckt.

Die beiden Vorhänge sind in der Breite aus mehreren Bahnen des Indiennes zusammengenäht, zur Hälfte mit grünem Seidentaft gefüttert und mittels an der oberen Kante aufgenähter Metallringe an einer Eisenstange aufgehängt (Abb. 10). Diese Stange wurde im Inneren des Alkovens auf zwei gebogenen Eisennägeln befestigt. Der grosse Lambrequin, der wie die Vorhänge an den Rändern mit einem roten Seidenbändchen eingefasst ist, wurde auf der Alkoveninnenseite aufgenagelt.

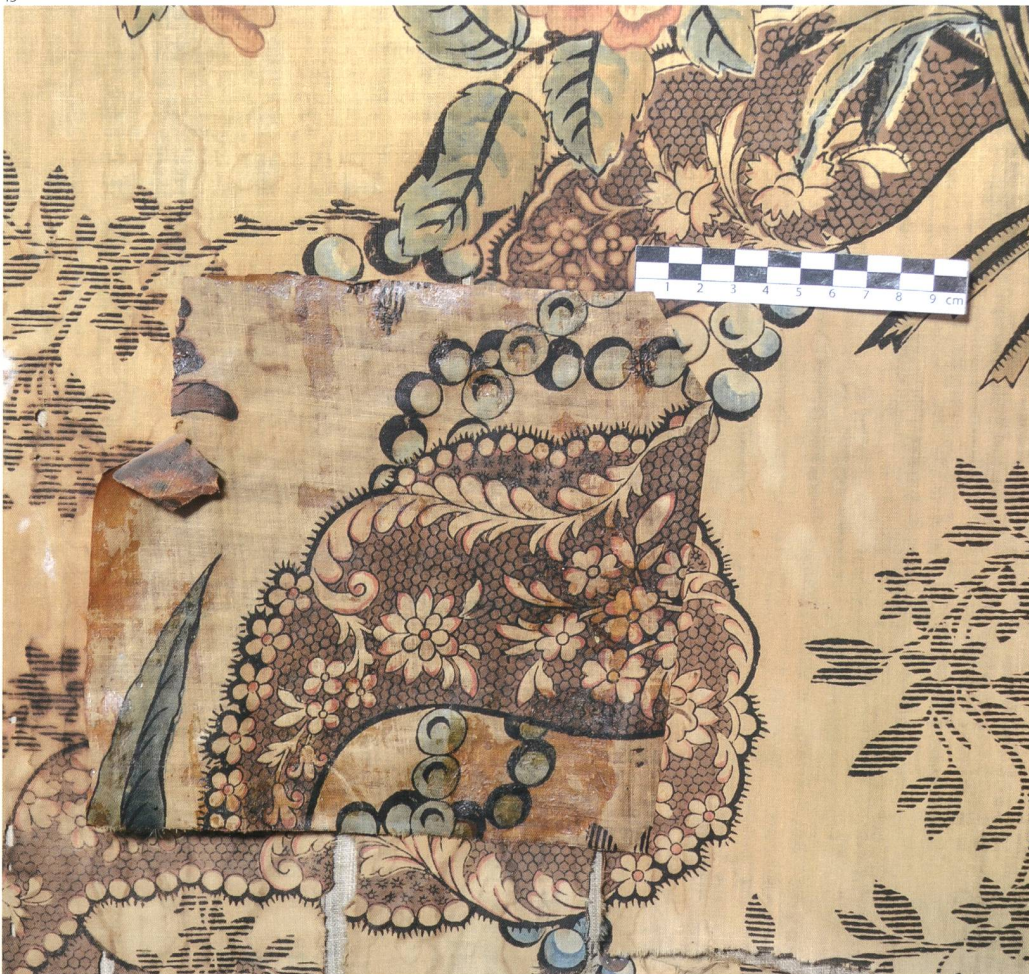
Abb. 13  
Detail der Wandbespannung  
im Alkoven, ein ausgeschnitt-  
enes Stück Wandbespannung  
wurde als Reparatur über eine  
grosse Fehlstelle geklebt.

Risse und Fehlstellen der Wandbespannung sicherte man früher auch mit anderen Methoden. Teilweise wurden Beschädigungen mit groben Stichen und dicken Nähfäden zusammengehalten oder auch vereinzelt mit doppelseitigem Klebeband fixiert. In drei Bereichen erfolgten die Klebungen mit originalem Gewebe, wozu man der Wandbespannung im nicht einsehbaren Bereich des unteren Alkovens ein grösseres Stück Stoff entnahm und in drei Teile schnitt. Diese wurden mit einem unbekannten Leim bestrichen und über drei grössere Fehlstellen geklebt. Die Klebung ist auch hier versprödet und verbräunt (vgl. Abb. 13).

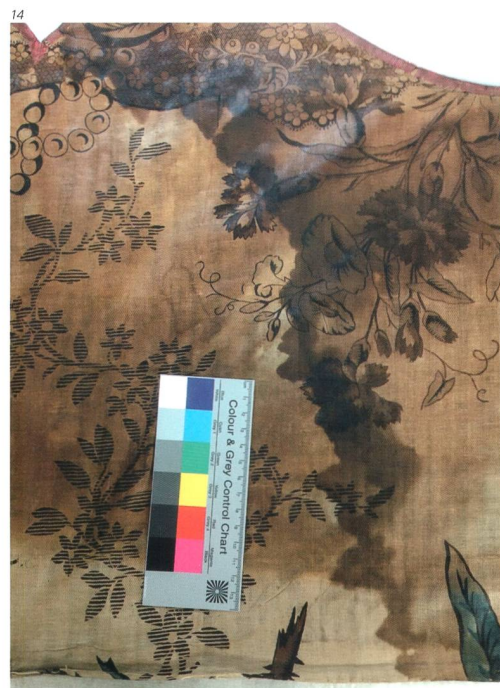
Abb. 14  
Detail des schwarzen  
Schwemmandes im grossen  
Lambrequin vor der partiellen  
Nassreinigung.

Den Lambrequin reinigten wir ebenfalls beidseitig mit den Latexschwämmen. Ein besonders starker, schwarzer Schmutzrand wurde mit entmineralisiertem Wasser reduziert. Dafür öffneten wir im oberen Bereich einen Teil der Naht, um eine Sperrschicht aus einer festen Melinex-Folie zwischen die textilen Schichten einführen zu können. Das für die Reinigung eingebrachte Wasser sollte nur den Indienne auf der Vorderseite benetzen.

Der optische Schaden durch die Schmutz- und Wasserränder ist beim Lambrequin gross und konnte durch die Massnahme leicht reduziert werden (vgl. Abb. 14–15). Zudem sind die bearbeiteten Bereiche etwas weicher. Dennoch hätte auch hier eine wei-

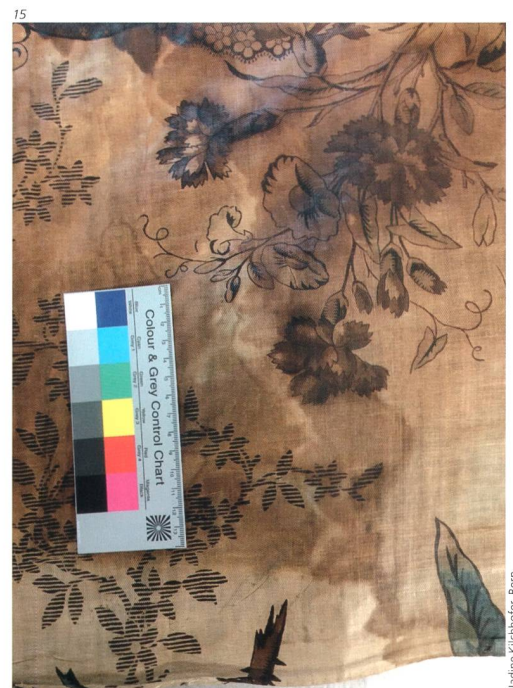
Abb. 15  
Detail nach der partiellen  
Nassreinigung. Der Schwem-  
mand konnte reduziert werden,  
dadurch ist dieser Bereich  
weniger hart und brüchig.

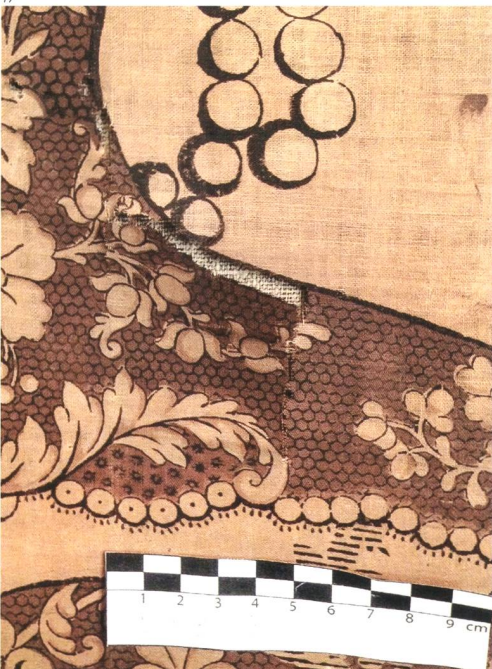
Abb. 17  
Fehlstelle im Indienne und darunter hervorscheinende Unterbespannung.

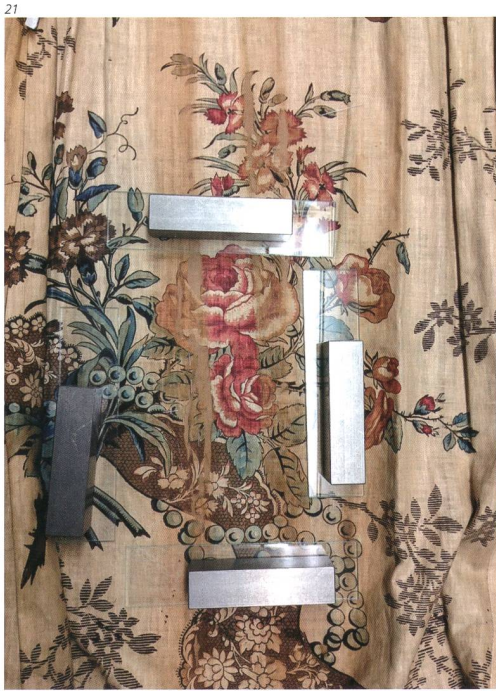
Abb. 21  
Detail eines Vorhangs während  
der Restaurierung.

Die Vorhänge nahmen wir für die Restaurierung ab und breiteten sie im Atelier aus. Die Risse und Fehlstellen im Indienne wurden wie bei der Wandbespannung unterlegt und mit Spannstichen gesichert. Da die Fehlstellen meist in stark verbräunten Bereichen auftreten und der Vorhang am Ende wieder in Falten gelegt hängen wird, entschied man sich für ein einheitlich braunes Unterlagsgewebe (Abb. 21). Das stark versprödete und gebrochene grüne Seidenfutter legten wir aus, deckten es mit einem passend gefärbten Tüll ab und nähten es ein (Abb. 22). Kleinere Fehlstellen und Altrestaurierungen beliessten wir als «Zeitzeugen». Diese Art der Dokumentation ist möglich, da das Objekt im Alkoven fix montiert ist und nicht mehr bewegt wird.
