# Die Rettung der Wandmalereien in der alten Stiftskirche von Schönenwerd

Im Hinblick auf eine mittelfristig notwendige Gesamtrestaurierung der ehemaligen Stiftskirche St. Leodegar in Schönenwerd wurden 2018 umfassende Bestandesaufnahmen und Zustandsanalysen erstellt. Dabei zeigte sich, dass in der Eingangshalle ohne Sofortmassnahmen ein Verlust der Wandmalereien von 1628 drohte. Die vorgezogene Konservierung und Restaurierung sicherte 2019 den Fortbestand der manieristischen Malereien.

#### Schönenwerd, ehemalige Stiftskirche St. Leodegar, Wandmalereien der Eingangshalle

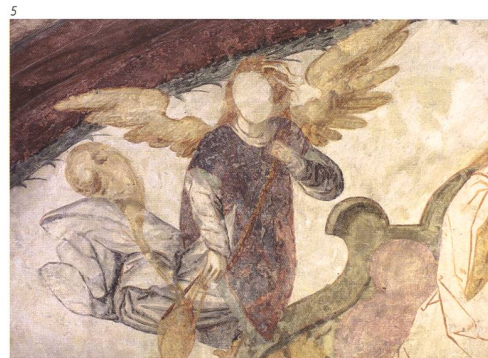
Abb. 4 und 5  
Detail der Wandmalereien im  
Bogenfeld über dem Portal.  
Links vor der Restaurierung,  
rechts zurückhaltend retu-  
schiert nach der Restaurierung  
2019.

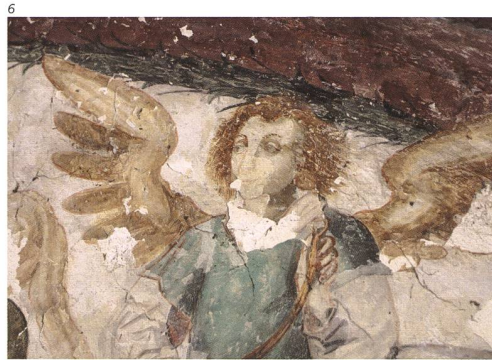
Das angetroffene Schadensbild zeigte in allen Bereichen eine starke Oberflächenverschmutzung. Stellenweise waren Salzausblühungen vorhanden. Als gravierend erwies sich aber die Feststellung, dass sich die Farbschicht zu einem Teil vom Untergrund gelöst hatte und deshalb bereits erhebliche Malerverluste zu verzeichnen waren (Abb. 4, 6). Auch waren zwischen der Mal- und der darunterliegenden Putzschicht starke Schmutzablagerungen vorhanden, ja es hatten sich sogar viele kleine Insekten dort eingenistet. Im Gewölbebereich zeigte sich die Malerei an einigen Stellen als pudrig und somit nicht mehr wischfest.

Abb. 6  
Wandmalereidetail eines Engels im Bogenfeld über dem Portal, vor der Restaurierung.

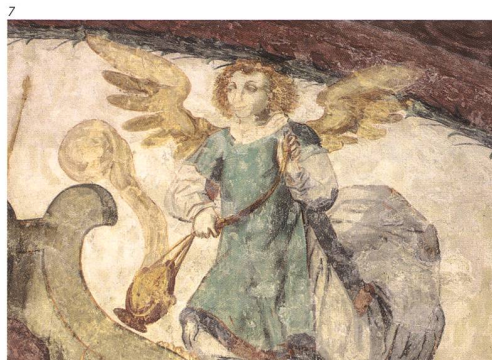
Abb. 7  
Dieselbe Darstellung nach der Restaurierung 2019.

Bevor eine Oberflächenreinigung vorgenommen werden konnte, mussten absturzbedrohte Malschichten zuerst vorgefestigt werden. Dazu injizierte der Restaurator mittels einer Spritze minutiös einen Kleber auf Basis eines Celluloseleims hinter die losen Farbschichten und fixierte somit die bedrohten Stellen (Abb. 8). Die anschliessende sorgfältige Reinigung der Wand- und Gewölbeoberflächen erfolgte mit Dachshaarpinseln (Abb. 9), Trockenschwämmen und teilweise mit destilliertem Wasser, bei hartnäckigen Fliegenexkrementen mit Hilfe von Wasserstoffperoxyd. Zur Sicherung und Festigung von teilweise pudernden Malschichten wurden diese mit Celluloseleim besprüht und auf den Grund zurückgedrückt. Hohlstellen im Putzuntergrund hintergoss der Restaurator mit Kalkmörtel, lose und bröselige Putzpartien verfestigte er mit Kieselsäureester, Fehlstellen ergänzte er ebenfalls mit Kalkmörtel (Abb. 10). Bewusst sehr zurückhaltend erfolgten Retuschen bei den figürlichen und architektonischen Malereien.

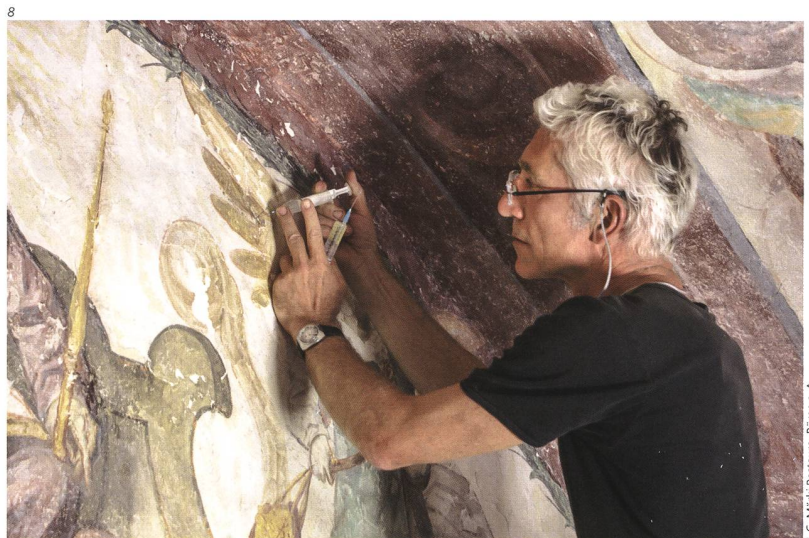
Abb. 8  
Mittels einer Spritze injiziert Restaurator Jean-Claude Märki Celluloseleim, um lose Malschichten zu fixieren.

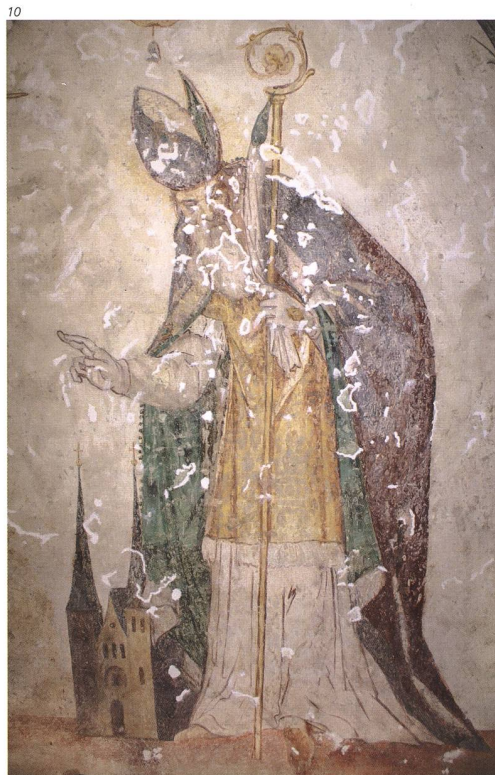
Abb. 10  
Zwischenzustand nach der  
Sicherung der Malschicht und  
der Festigung der Malschicht-  
ränder mit Kalkmörtel. Nun  
sind die zahlreichen Schad-  
stellen deutlich sichtbar.

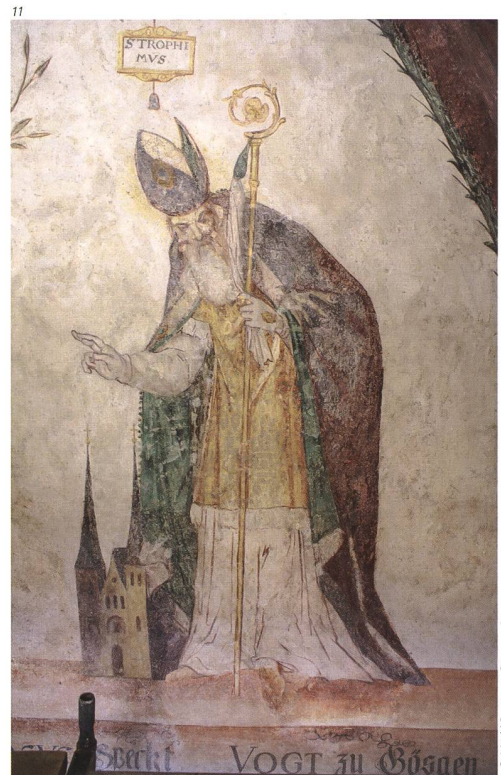
Abb. 11  
Die Figur des Trophimus im  
Zustand nach der Restaura-  
tion. Die Retuschen wurden  
sehr zurückhaltend eingesetzt,  
sodass die Malerei nach wie  
vor eine authentische Alters-  
würde ausstrahlt.

Sofern sie doch notwendig waren – etwa bei störenden Fehlstellen –, wurden die Retuschen in sogenannter Trattegiotechnik und mit reversiblen Materialien ausgeführt. Dabei stand aber immer das Ziel im Vordergrund, die Malerei in ihrer authentischen Alterswürde zu bewahren, gleichzeitig aber auch die Lesbarkeit der Darstellungen zu gewährleisten (Abb. 11).
