Artikel: Der Baugrund des Burghaldenschulhauses in Baden
Autor: Haberbosch, Paul
DOI: <https://doi.org/10.5169/seals-320314>

Der Baugrund des Burghaldenschulhauses in Baden.

Dr. Paul Haberboisch.

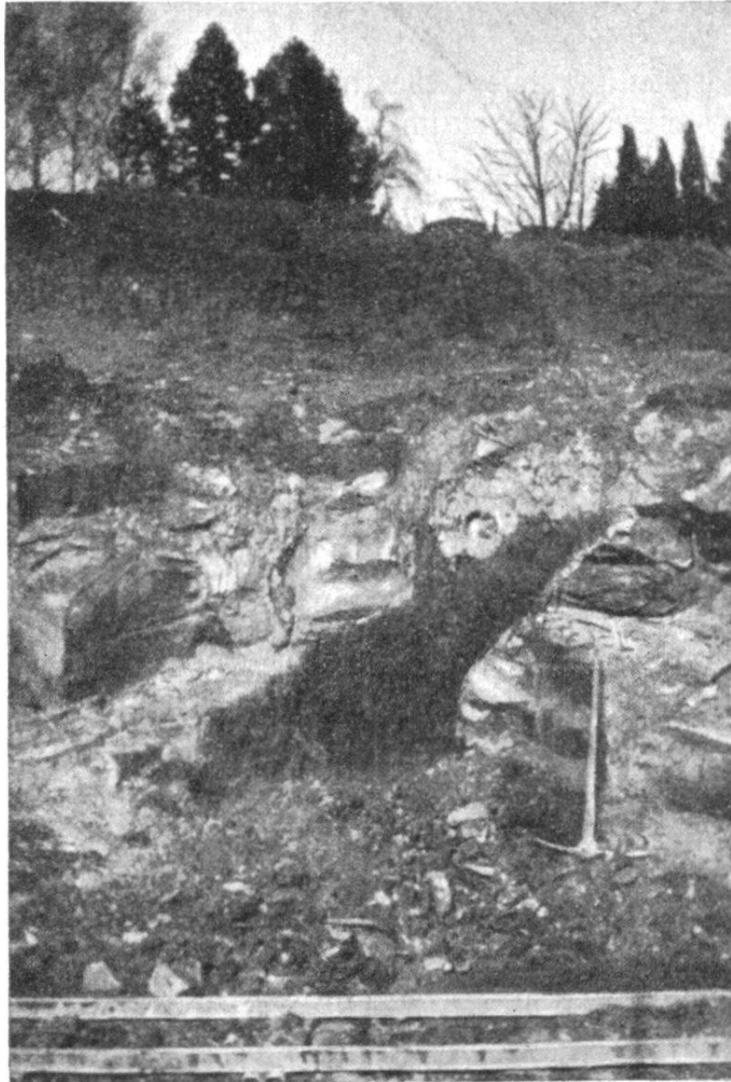
Baustelle des Hauptgebäudes. Standpunkt: Terrasse 403,6.
Volustasche in den Kalksteinschichten. Darüber Moräne.

eingelassen sog. *Bohnerztaschen*. Dieses Auftreten von *Volus*, auch *Siderolith* genannt, weist auf eine Jahrtausende währende **Festlandperiode** hin, die in unserer Gegend während der **Kreidezeit** und einem Teil der **Tertiärzeit** geherrscht haben muß.

Auf dem Burghaldenareal wurde Mitte Januar 1928 eine schmale Bolustasche ungefähr in der Mitte des Hauptgebäudes angeschnitten; sie enthielt nur Tone. Im Mai kam an der Norddecke des Turmgebäudes eine bedeutend größere mit kleinen Bohnerzkörnern völlig angefüllte 2 Meter breite Tasche zum Vorschein. Die

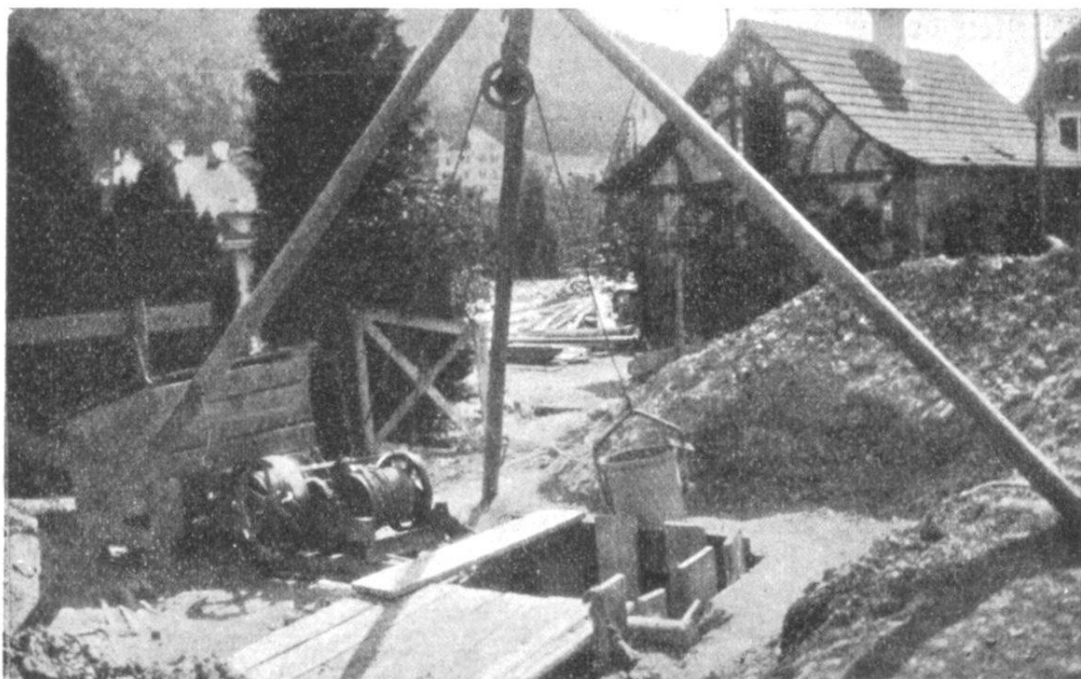
Blick auf den zukünftigen Turnplatz, 400 m. Der 26. Schacht wird gegraben. In ihn kommt der Pfeiler zu stehen, der die Ostede des Treppenaufgangs zu tragen hat. Das Häuschen gehörte zum Tennisplatz und beherbergt z. Z. das Baubureau.

ger als 26 Schächte von meist zwei Meter im Geviert wurden bis auf den festen Kalkboden ausgehoben; bei den tiefsten, die bis über 12 Meter tief reichten, mußte mit Winde und Förderkessel gearbeitet werden. Ich verfolgte die Arbeiten regelmäßig durch Einfahren in die Schächte und möchte auch hier Herrn Zen Ruffinen und Herrn Hochuli, für ihre Mitwirkung danken.

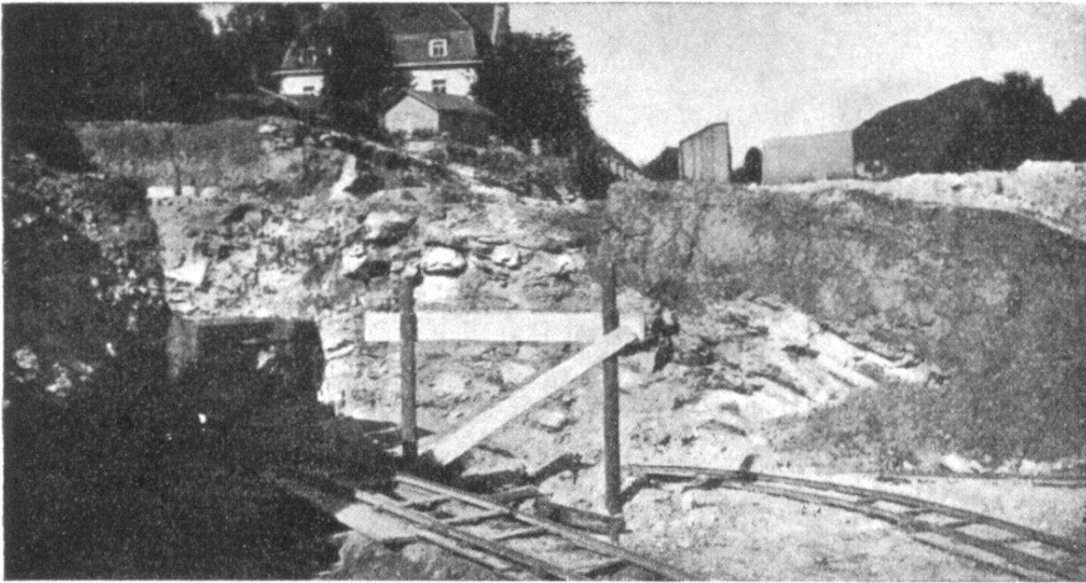
Standpunkt: Baustelle der Turnhalle, 400 m. Links geht es zur Baugrube des Turmgebäudes. Die Kalksteinschichten fallen links schwach, rechts stärker südwärts. Die Wangener Kalk werden überlagert von einer Moränendecke, deren Mächtigkeit von links nach rechts zunimmt. Im Hintergrund die Villa Burghalde und am Horizont die Läger als Fortsetzung des Juragewölbes, auf dessen Südschenkel das Burghaldenschulhaus steht. Die Schluchtwand verläuft an der Stelle, wo die beiden Bretter an die Pfosten genagelt sind.

Der dicke Strich in der Karte zeigt den Verlauf der Felswand. Zuerst zieht sie nach Süd-Ost, um an Ausdehnung zunehmend im Bereich der großen Treppe nach Osten umzubiegen. Der Zusammenhang mit der Mulde beim Turm konnte nicht einwandfrei festgestellt werden. Der Zufall wollte es, daß
