Artikel: Von den römischen Ausgrabungen an der Römerstrasse 1946
Autor: Drack, Walter
DOI: <https://doi.org/10.5169/seals-322232>

Von den römischen Ausgrabungen an der Römerstrasse 1946

Von DR. WALTER DRACK

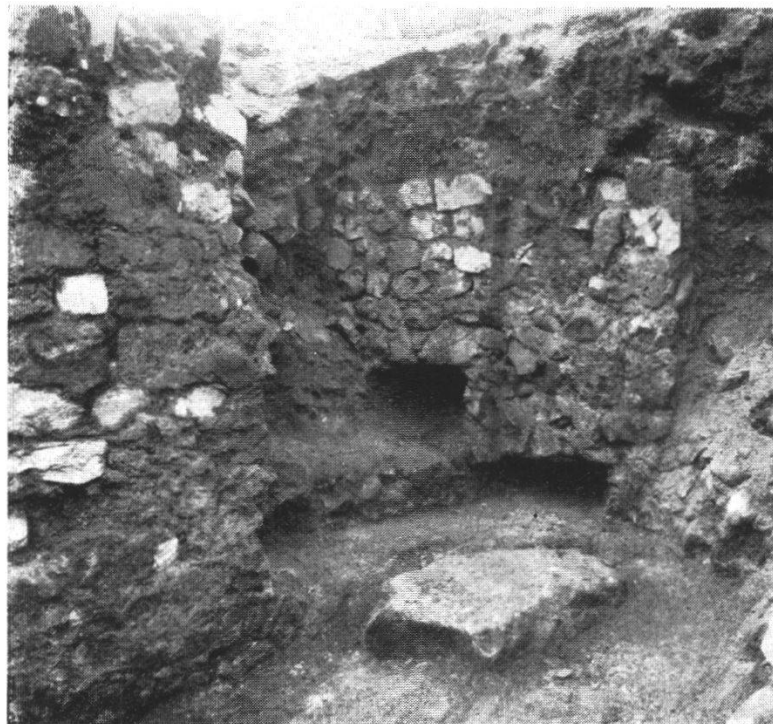
Abb. 4 Baden-Römerstrasse. Reste einer Kellertreppe. Beim Wegräumen des Schuttes konnte nur die unterste Stufe, eine Sandsteinplatte festgestellt werden. Photo: BBC

Ich konnte weiter feststellen, dass mit der obern Schicht kein Mauerzug zu kombinieren ist, d. h. diese obere dunkle Schicht muss zu einem nicht gemauerten, also zu einem Holzbau gehört haben. Dieser Streifen, wie ich oben geschrieben habe, ist stark mit Holzkohlepartikeln durchsetzt. Wir haben hier also eine eigentliche Brandschicht vor uns. Auch die untere Schicht, oder der untere «Streifen», weist Holzkohleteilchen auf, die wahrscheinlich ebenfalls von einem Brand herrühren. Jedenfalls muss die ehemalige Kellertüre verbrannt sein, denn wir fanden in der Gegend des untersten Trittes der noch zu besprechenden Kellertreppe die eisernen Türkloben mit den umgebogenen Nägeln. (Vgl. Abb. 4).

Alle Mauerzüge waren aus gut zubehauenen Kalksteinen und manchenorts auch aus Tuff konstruiert (vgl. die Abb. 4 und 5). Der Keller hatte einen natürlichen Boden: Man ging auf dem anstehenden Kies, dem man etwas Lehm beige mengt hatte. Die Kellertreppe scheint aus Holzbohlen konstruiert gewesen zu sein. Jedenfalls trafen wir im Kellerhals nurmehr auf eine tiefe Schuttschicht und auf winzige Reste vergangenen Holzes, sowie Holzkohle. Die Stufen waren beidseitig in die Mauer eingelassen, wie die Aussparungen deutlich zeigten (vgl. Abb. 4). Das Kellerfenster war in der üblichen Art erstellt, d. h. es hatte einen weiten Lichtschacht, den man auf Abb. 5 sehr gut sieht.
