Von den römischen Ausgrabungen an der Römerstrasse 1946

Von DR. WALTER DRACK

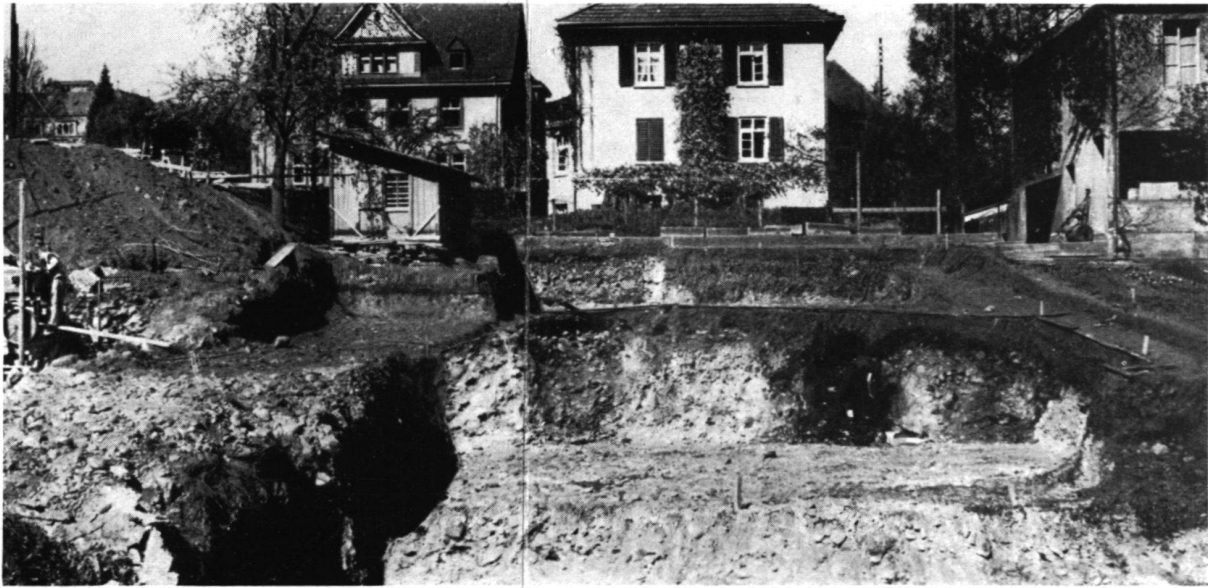
Abb. 2 Baden-Römerstrasse. Gesamtansicht des Ausgrabungsgeländes: im Vordergrund die urtere (östliche) Terrasse, im Mittelgrund (über der Geländestufe) die obere (westliche) Terrasse. Photo: Dr. P. Haberbosch, Baden

Die Gruben: Eine seltsame Erscheinung auf unserm Grabungsfeld bildeten die eigenartigen Gruben. Sie waren, wie das die Abb. 2 deutlich erkennen lässt, am nördlichen Rand des untern Planierungsfeldes und in der Stufe zwischen dem oberen und unteren angeschnitten worden.

Es handelte sich — die Grube I ausgenommen — um runde Erdlöcher von durchschnittlich 1,5 m Durchmesser und 2,5 m Tiefe, deren Wände mit einem sorgfältigen Trockenmauerwerk ausgestattet waren. Grube II ging bis auf eine harte nagelfluhähnliche Schicht hinunter, auf der eine dünne Sandschicht lag. Der Steinmantel scheint oben teilweise abgetragen worden zu sein, manchenorts lag zumindest ein Steinkranz mitten im Auffüllmaterial, welches aus Sand, Erde, Müll und Scherben und nochmals Scherben, also aus eigentlichem häuslichen Abraum bestand (vgl. Abb. 2 und 6).

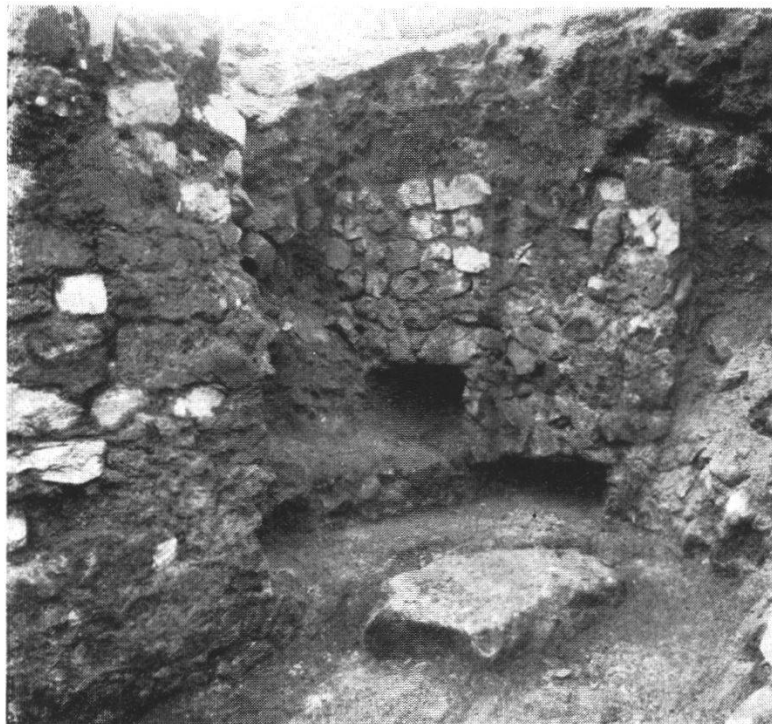
Abb. 4 Baden-Römerstrasse. Reste einer Kellertreppe. Beim Wegräumen des Schuttes konnte nur die unterste Stufe, eine Sandsteinplatte festgestellt werden. Photo: BBC

Ich konnte weiter feststellen, dass mit der obern Schicht kein Mauerzug zu kombinieren ist, d. h. diese obere dunkle Schicht muss zu einem nicht gemauerten, also zu einem Holzbau gehört haben. Dieser Streifen, wie ich oben geschrieben habe, ist stark mit Holzkohlepartikeln durchsetzt. Wir haben hier also eine eigentliche Brandschicht vor uns. Auch die untere Schicht, oder der untere «Streifen», weist Holzkohleteilchen auf, die wahrscheinlich ebenfalls von einem Brand herrühren. Jedenfalls muss die ehemalige Kellertüre verbrannt sein, denn wir fanden in der Gegend des untersten Trittes der noch zu besprechenden Kellertreppe die eisernen Türkloben mit den umgebogenen Nägeln. (Vgl. Abb. 4).

Alle Mauerzüge waren aus gut zubehauenen Kalksteinen und manchenorts auch aus Tuff konstruiert (vgl. die Abb. 4 und 5). Der Keller hatte einen natürlichen Boden: Man ging auf dem anstehenden Kies, dem man etwas Lehm beige mengt hatte. Die Kellertreppe scheint aus Holzbohlen konstruiert gewesen zu sein. Jedenfalls trafen wir im Kellerhals nurmehr auf eine tiefe Schuttschicht und auf winzige Reste vergangenen Holzes, sowie Holzkohle. Die Stufen waren beidseitig in die Mauer eingelassen, wie die Aussparungen deutlich zeigten (vgl. Abb. 4). Das Kellerfenster war in der üblichen Art erstellt, d. h. es hatte einen weiten Lichtschacht, den man auf Abb. 5 sehr gut sieht.

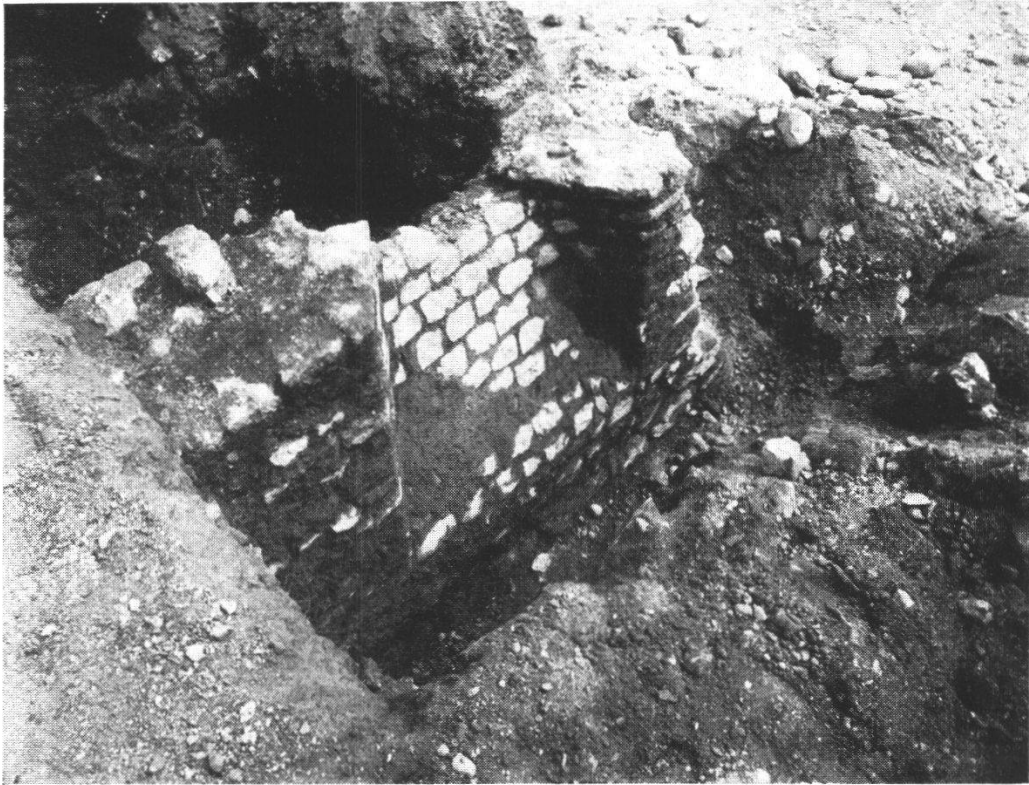
Abb. 5 Baden Römerstrasse. Lichtschacht eines Kellerfensters (vgl. Nordmauer von R I auf Abb. 3). Photo: BBC

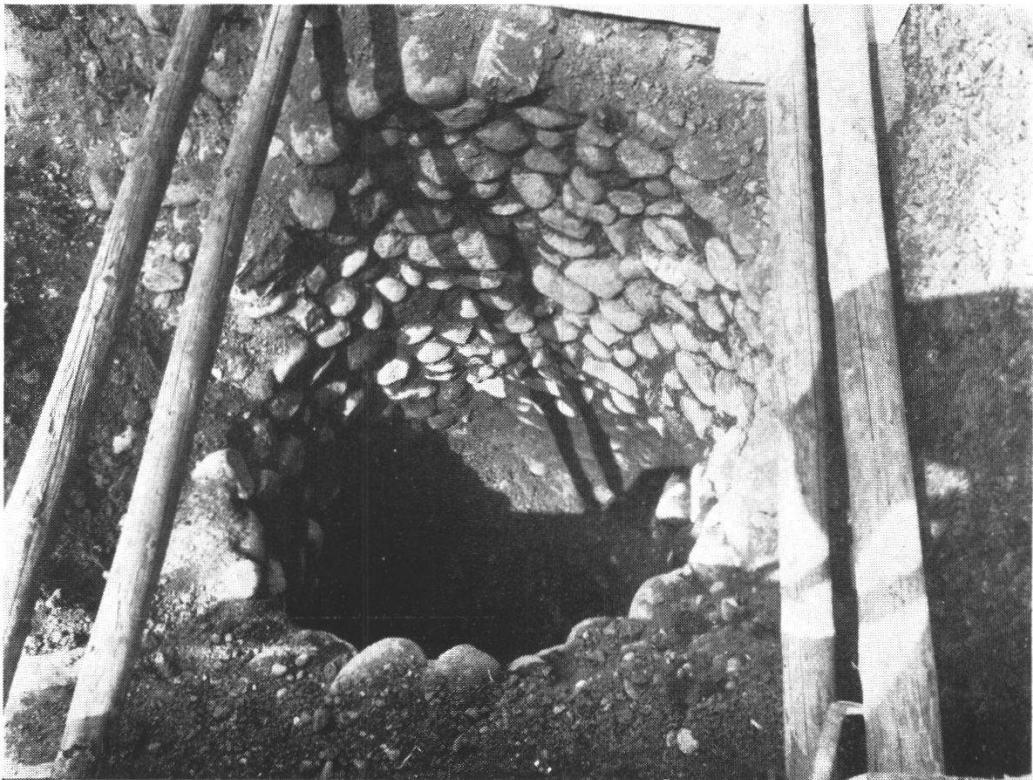
Abb. 6 Baden-Römerstrasse. Die Grube 3 (vgl. Abb. 3 rechts oben) nach der völligen Ausräumung. Links ist der Steinmantel eingestürzt. Photo: BBC

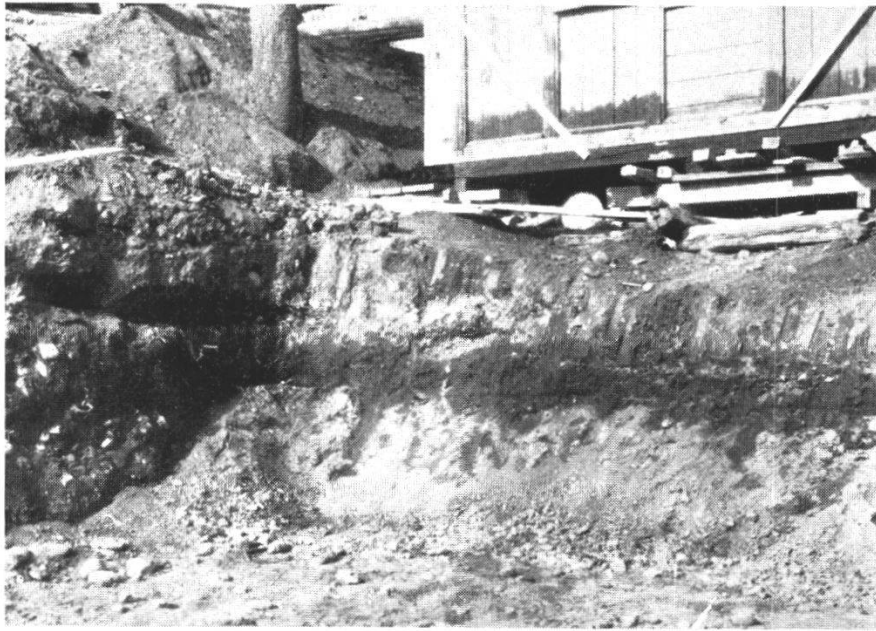
Abb. 7 Baden-Römerstrasse. Ansicht der Geländestufe „Profil D-E“ (vgl. Abbildung 3). Photo: BBC

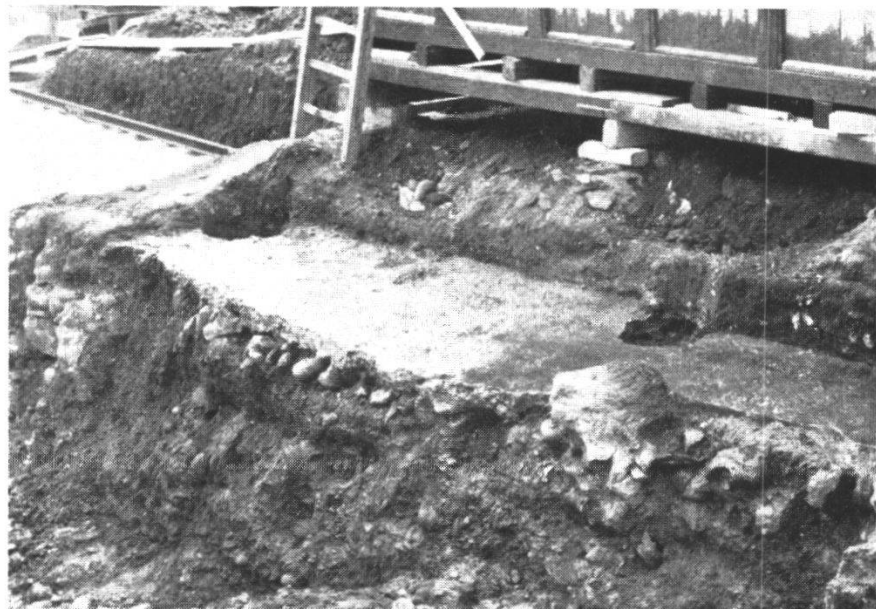
Abb. 9 Baden-Römerstrasse. Reste eines Terrazzobodens. (R II auf Abb. 3). Photo: BBC

Der Raum II war anscheinend ein Korridor mit einem mächtigen grauroten Terrazzoboden, ein Gemisch von gebrochenen Kieseln, Ziegelkleinschlag und sehr viel Mörtel. Der Korridor scheint irgendwann unterteilt worden zu sein, davon zeugt die kleine Zwischenmauer über dem Terrazzoboden (s. Plan auf Abb. 3). Zu was der kleine vom grösseren abgetrennte Raum diente, ist kaum je zu beantworten.
