# Römische Baureste unter dem Badener Kurtheater (1950/51)

Autor(en): **Ettlinger, Elisabeth / Haberbosch, Paul**

Zeitschrift: **Badener Neujaarsblätter**

Band (Jahr): **28 (1953)**

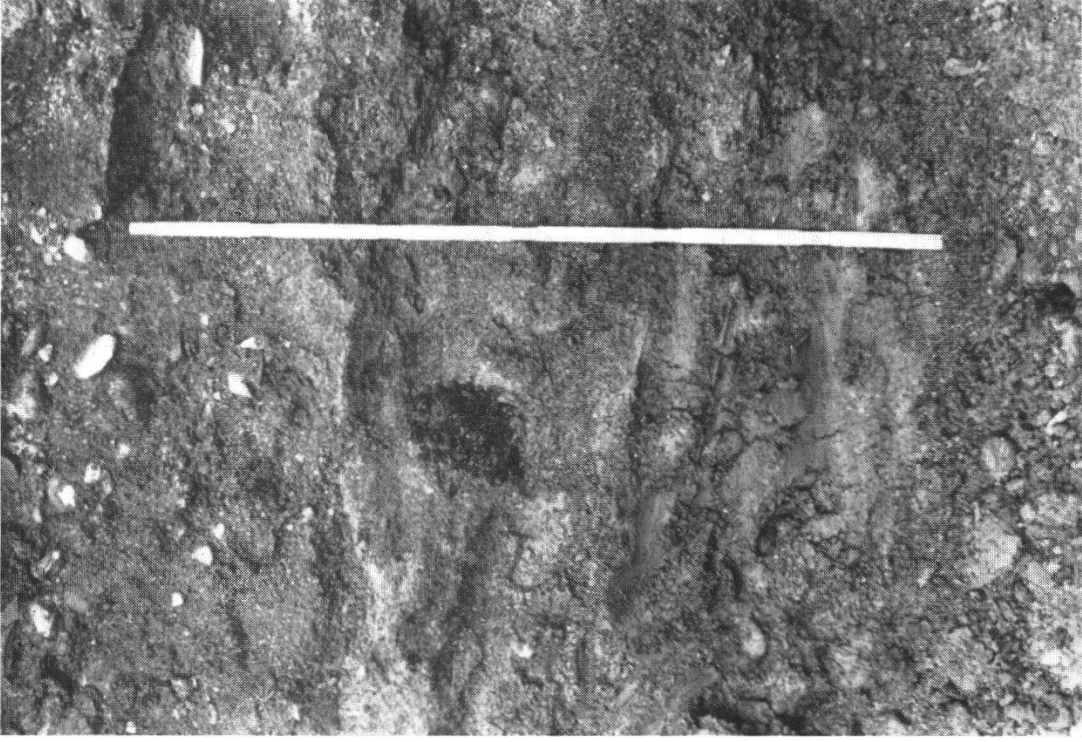
*Nordostecke der Baugrube. Querschnitt eines verkohlten Balkens in der Brandschicht von 69 n. Chr. Über der Brandschicht rotgebrannter Lehm und darüber dünne Mörtelschicht.*

kohlenstreifen und über dem Lehm eine dünne, weiße Mörtellage. In dieser Ecke ließen sich auch an drei Stellen Reste von verkohlten Holzbalken in waagrechter Lage in der Schicht feststellen. Sie waren im Schnitt annähernd quadratisch ( $12 \times 12$  cm). In und unter dieser Schicht wurden ausschließlich frühe Scherben gefunden, die mit denen aus dem Öltankloch (siehe unten) korrespondieren. Die Schicht war in den nördlichen Profilwänden der Baugrube durchgehend zu sehen. Sie begann undeutlich bei Raum 9 an der Ostwand, wurde gegen Norden immer besser sichtbar, verlief entlang der ganzen Nordwand, setzte einige Meter am Nordende der Westwand aus, erschien dann dort wieder und verlief sich, etwas nach unten absinkend, in der Gegend von Raum 7. Im Öltankloch wurde sie nicht angetroffen, aber an der NO-Ecke von Raum 15. Alles spricht dafür, daß es sich bei dieser über so große Flächen ausgebreiteten Schicht um die berühmte Brandschicht des Jahres 69 n. Chr. handelt, als Baden von den aufgebrachten Legionären von Vindonissa in Schutt und Asche gelegt wurde. Die rot-schwarze Schicht ist der Überrest von zusammengesunkenen Lehmfachwerkhäusern. Solche Häuser haben vielfach im 1. Jahrhundert bestanden, und auch die hölzernen Kasernen von Vindonissa wurden erst um 45 n. Chr. durch Steinbauten ersetzt.

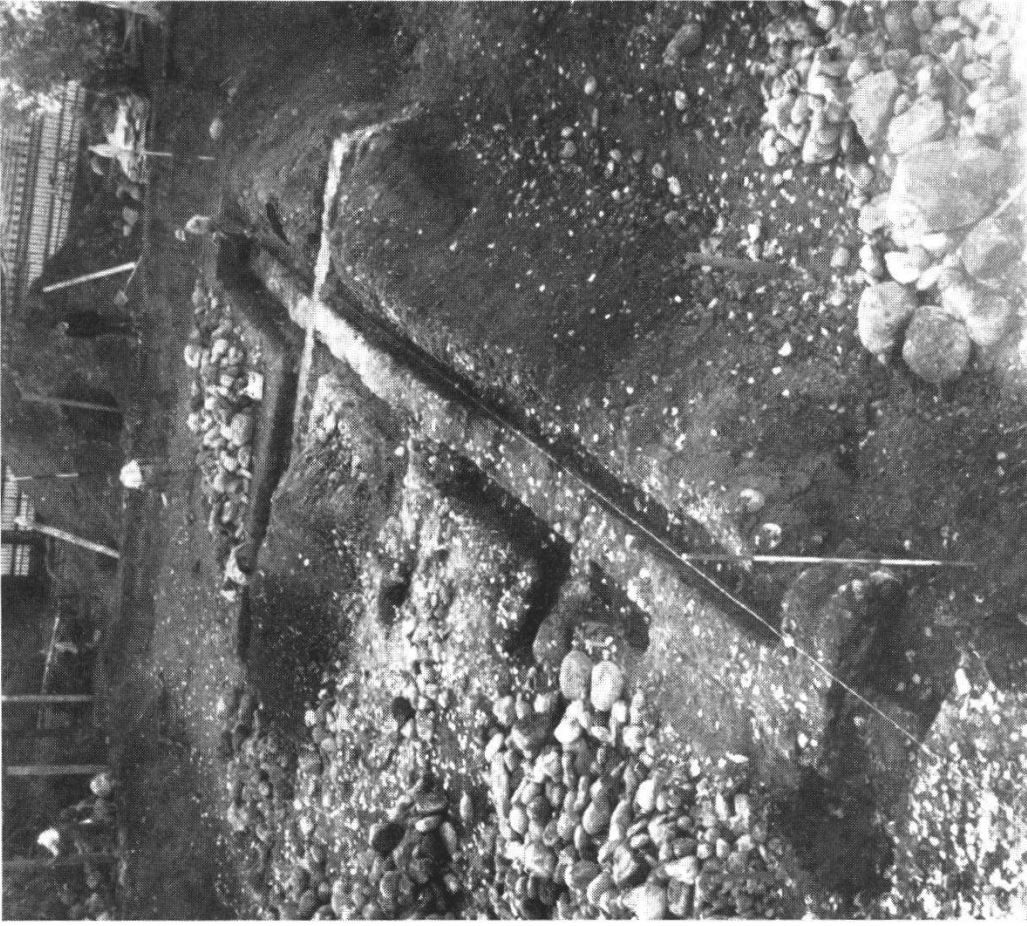
Blick nach Westen gegen die Parkstraße. Fundamente der Südmauer; vorne von der Ostmauer, hinten von der Westmauer geschnitten. Links der Südmauer Ansätze der aus Bollensteinen schlecht gebauten Zwischenwände der Räume 12, 11 und 10.

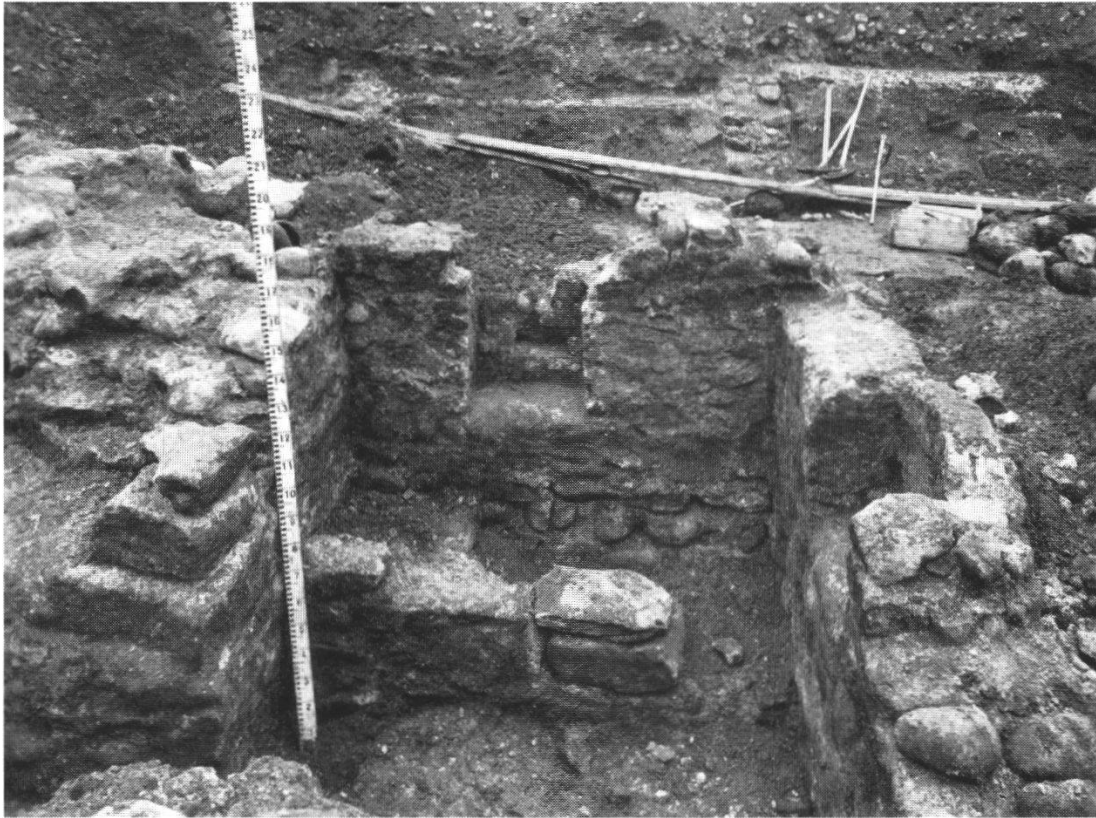
*Keller 1. Blick nach Osten. Links der Mauerklotz. In der Mitte die nördliche Querkammer mit «Bank» und den beiden Wandnischen. Im Hintergrund zwei Quermauern und Raum 6.*

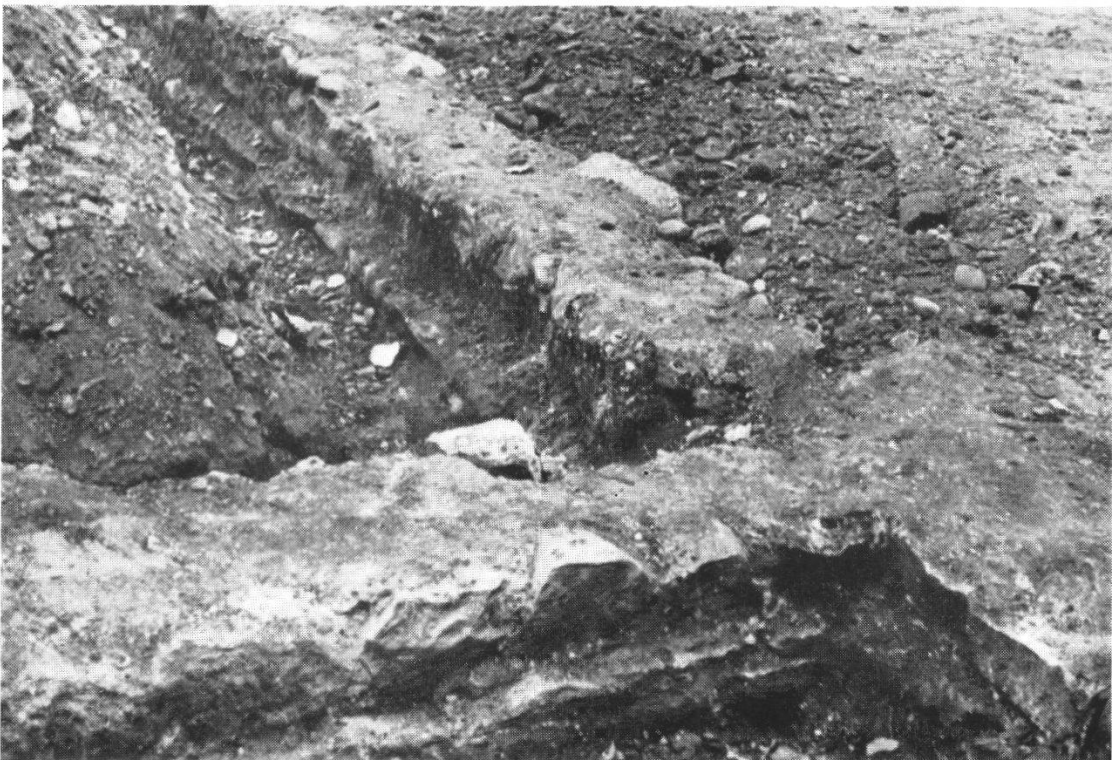
*Fundamentmauern aus Kalksteinquadern mit Vorfundamenten an der Kreuzungsstelle der Südmauer (von oben links nach unten rechts ziehend) mit der Westmauer. Das Mauerwerk steckt heute noch unter dem Zuschauerraum des neuen Kurtheaters.*
