Vom alten Cordulaplatz

Dennoch soll der Versuch unternommen werden, die bescheidenen Ergebnisse hier festzuhalten. Der diesjährige Teil sei den drei 1962 verschwundenen Bürgerhäusern der Westseite gewidmet; ein weiterer Teil will sich mit den beiden 1963 ganz oder teilweise abgebrochenen Bauten der nördlichen Platzfront befassen.

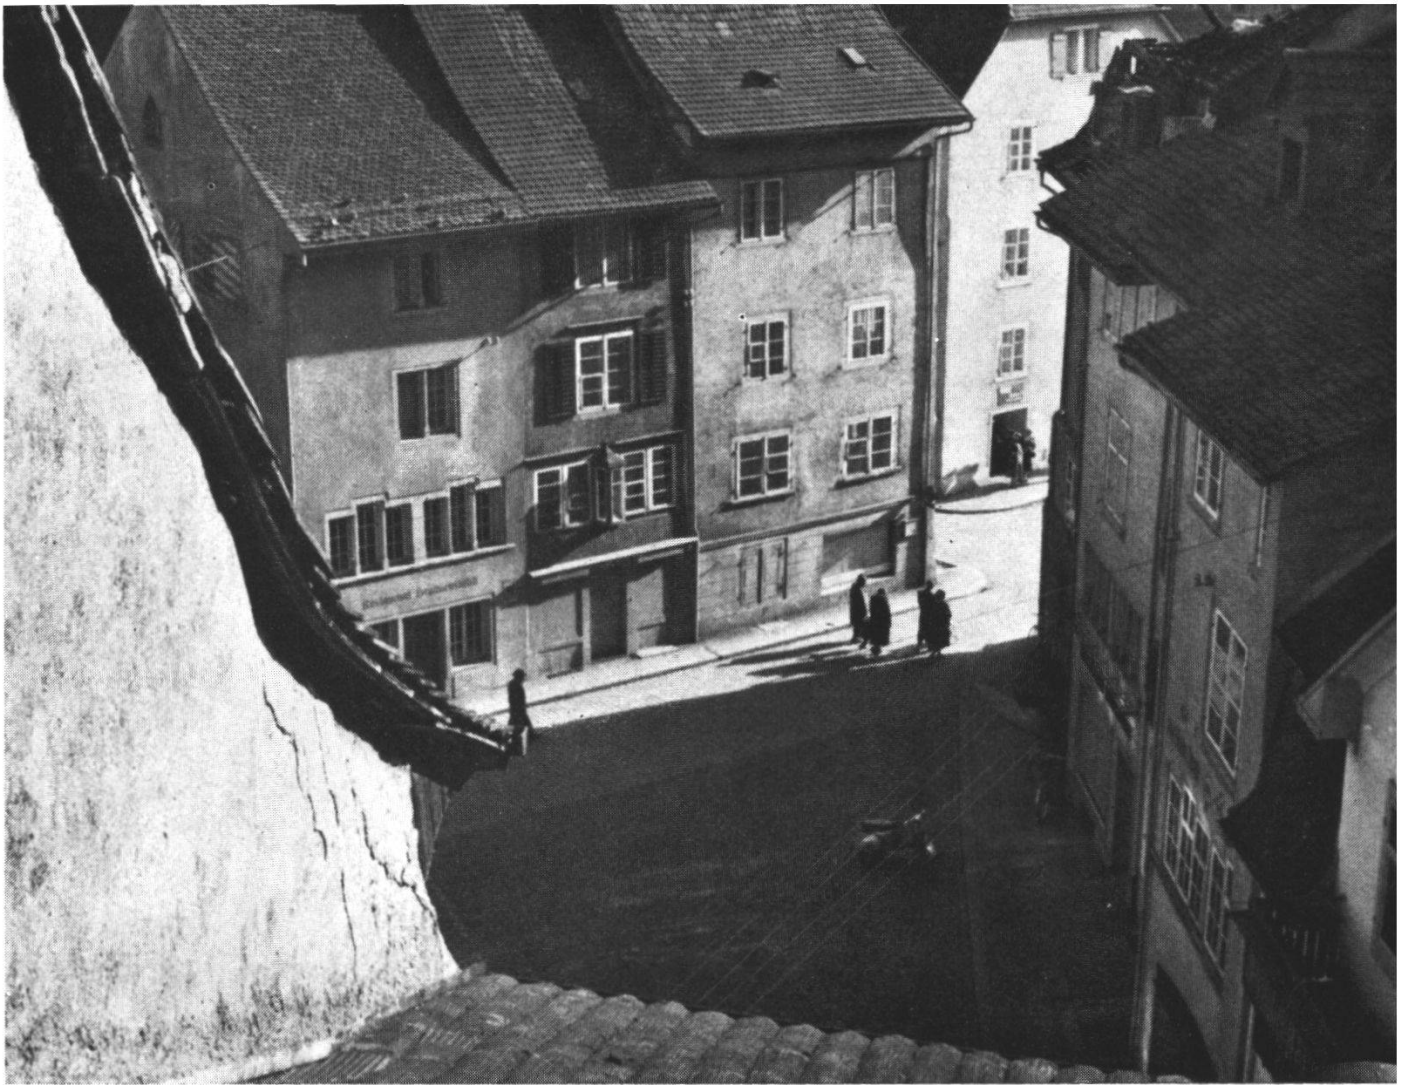
I

- 1 Blick vom First des abgebrochenen Hauses Cordulaplatz Nr. 11. Rechts die Westfront, Nr. 1–9. Am untern Ende die Brandruine des Gasthofes «Glas». (Winter 1961/62).

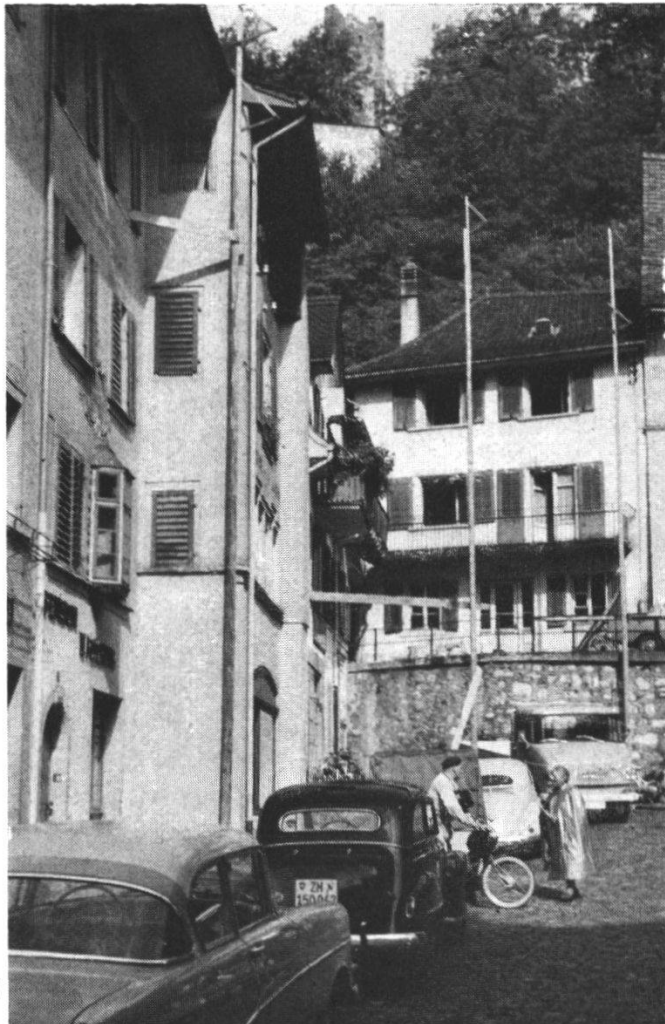
2/3

- 2 Seitenansicht vom untern Ende des Platzes. Profilstangen zeigen den heutigen Verlauf der Westfront (1962).
- 3 Blick vom «Bergli». Links Haus Poschung, Mitte Haus «Zum Grünen Berg», rechts Haus Müller.

Die drei Häuser wirkten, gemessen an ihrer Höhe, zierlich und schmal (Abb. 3 und 15), waren aber vor allem ungewöhnlich tief, und zwar wachsend vom ehemaligen Mellingertor weg schloßbergwärts. Es gibt nur wenige Privathäuser in der Altstadt, die eine ähnliche Tiefe wie das Haus Müller erreichen, und nur eines (Kronengasse 6 zwischen Straße und Limmat) ist noch schmaler als dieses. Dabei muß aber auch gesagt werden, daß die vor 1847 ans Haus Müller angrenzenden Liegenschaften «zum Tiergarten» und «zum Kleinen Löwen» nicht weniger schmal und sogar noch um einiges tiefer waren. Auf der Stadtmauer-Seite verlief die Front fast glatt, platzseitig dagegen mit drei Aussprünge: etwa gleich groß zwischen «Glas»/Haus Poschung und zwischen Haus zum Grünen Berg / Haus Müller, kleiner zwischen Haus Müller / Haus «zum Tiergarten» (Abb. 1 und 2). Doch hatte nur das Haus Müller in seinem Aussprung Richtung Mellingertor, Fenster, schießchartenschmale auf jeder Etage. Es ist schon angenommen worden, daß diesen Oeffnungen Wehrcharakter zugekommen sei. Man kann sich auch fragen, ob die ungleiche Tiefe der Häuser von allem Anfang an da war? Die äußersten Häuser an beiden Enden der ursprünglichen Siebnerreihe, das «Glas» und der «Winkel», hatten eine ziemlich übereinstimmende Tiefe, zugleich die geringste. War die Front dazwischen einst mehr oder weniger gradlinig verlaufen? Hatte die Obrigkeit bei der rapiden Zunahme der Stadtbevölkerung im 15./16. Jh. die Erlaubnis zum Hinausbauen in den Platz gegeben, wo die Raumverhältnisse es erlaubten? Dieser Frage galt es nachzugehen, wenn sich dazu die Möglichkeit bot.

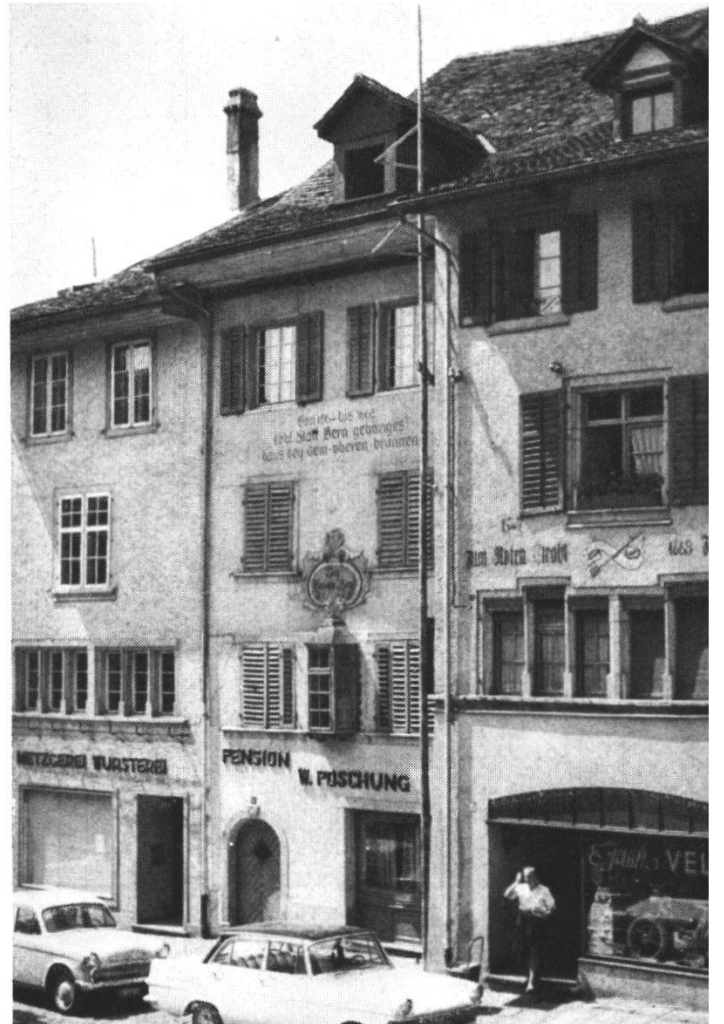
- 4 Rechts anschließend an das Haus Müller, in der Lücke von 1846, die Schreinerei Neeser, um die Jahrhundertwende erbaut.
- 5 Die rückseitige Front gegen die ehemalige Stadtmauer hin. Haus Müller mit parallel zur Bahnlinie gebrochener Ecke. Auffallend die geringe Tiefe des Hauses Neeser im Vergleich zu den alten Häusern.

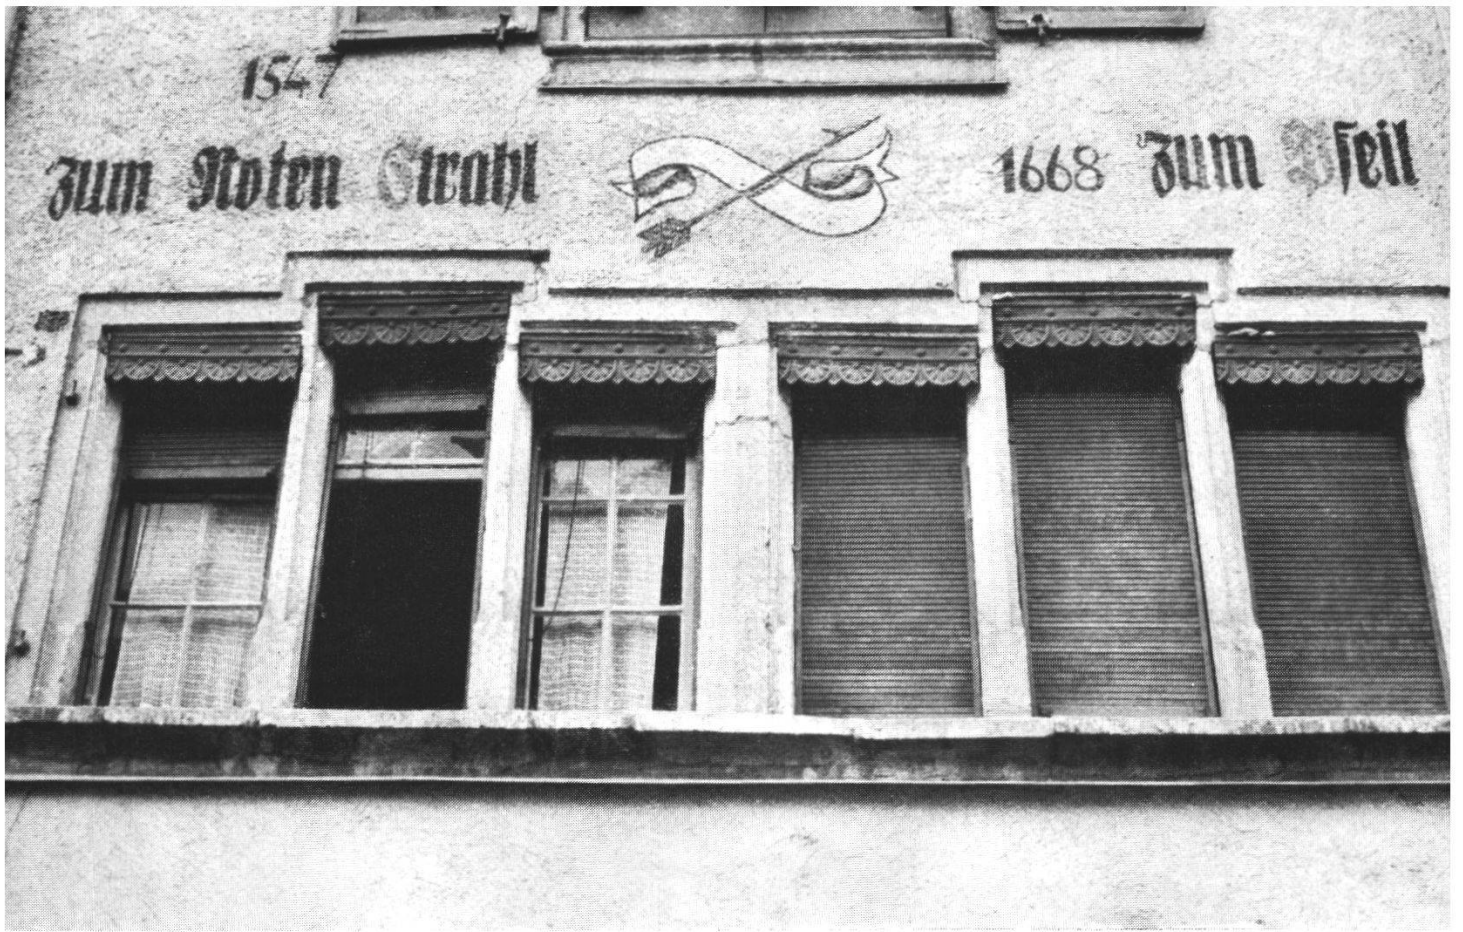
- 6 Haus Müller, Stapelfenster von 1576.
- 7 Haus Poschung. Hinter dem Mittelstock der spätgotischen Gruppenfenster die Fenstersäule Kreuzstock im 2. Obergeschoß.

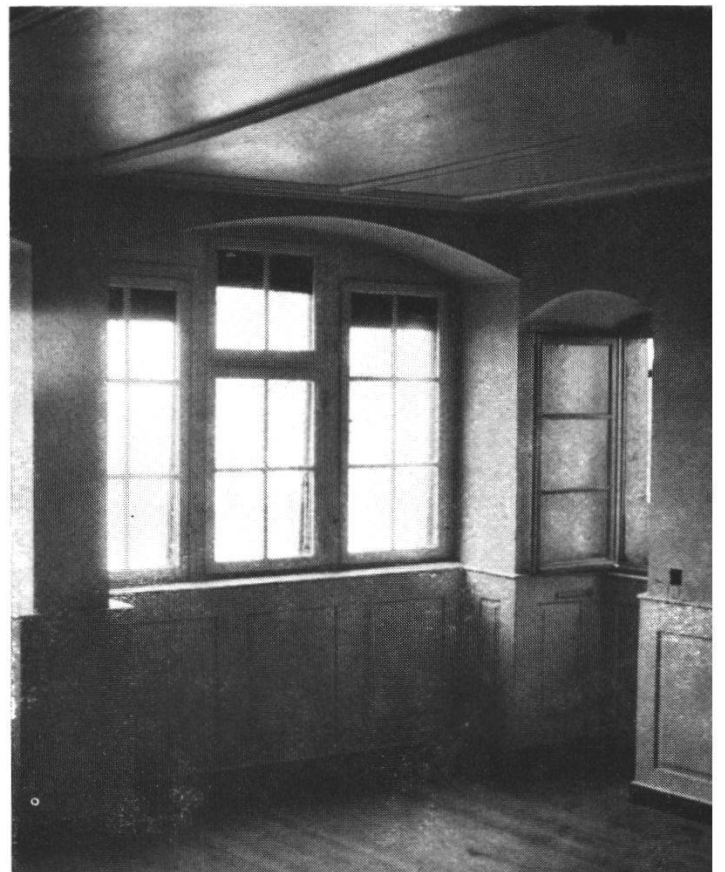
- 8 Haus Müller. Stube im 1. Stock vor Beginn der Abbrucharbeiten. Links die eingemauerte Fenstersäule, rechts das kleine Südfenster.
- 9 Der Unterzugstein aus der Stube des Hauses Müller.

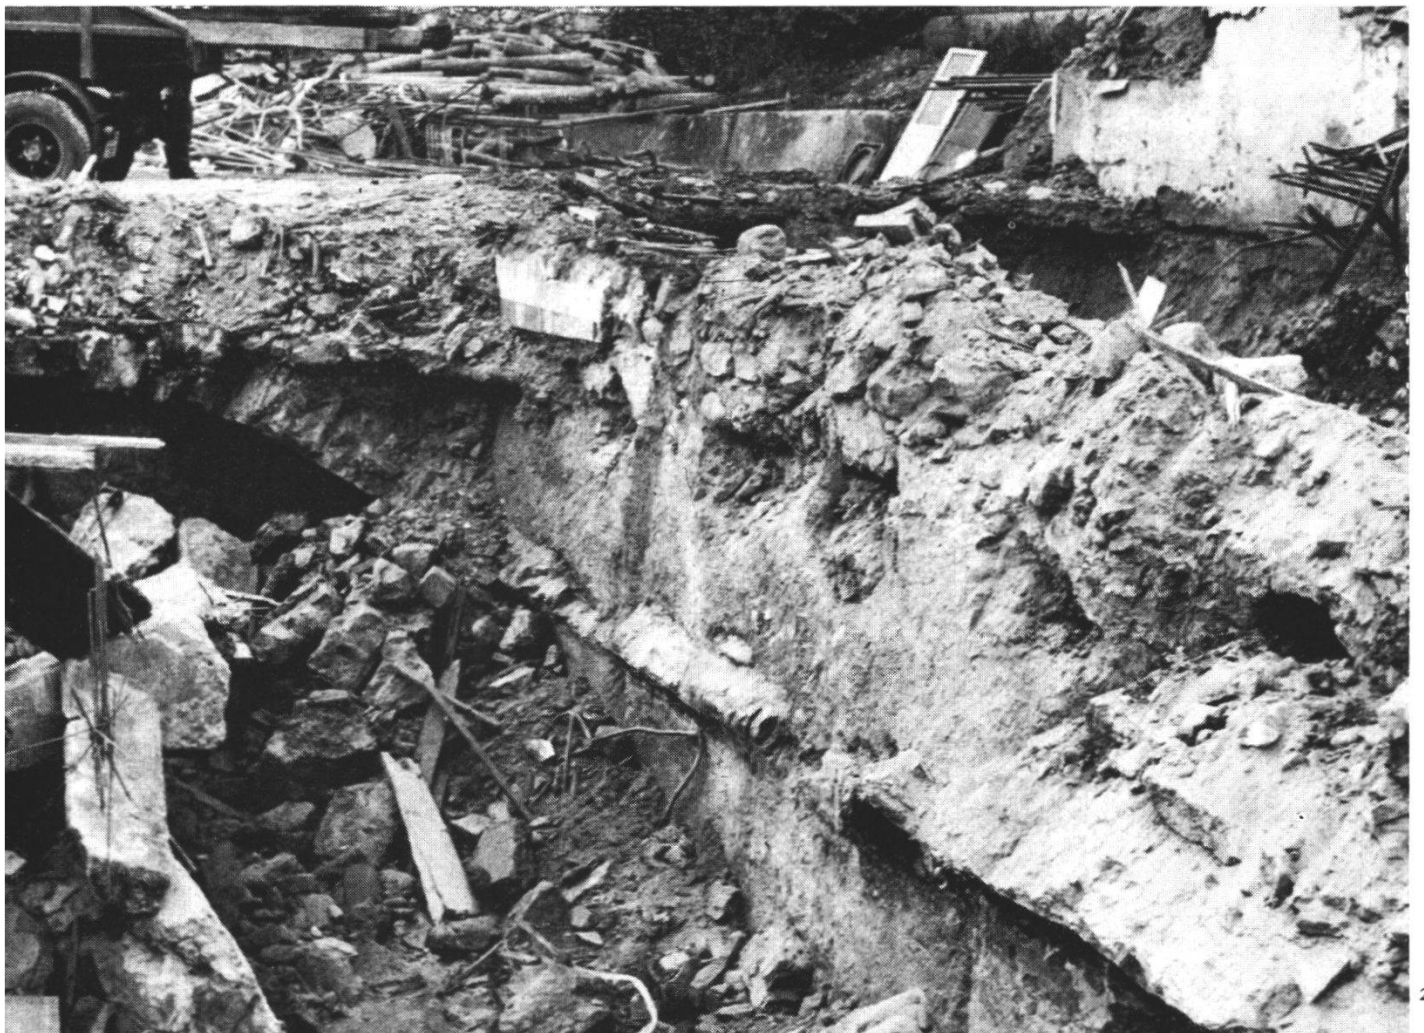
- 20 Kellerwand zwischen «Grünem Berg» und Haus Müller. Gewölbeansatz und darüber Balkenlöcher. Im Vordergrund Mauerfuge.

Wenn die Annahme stimmt, kann man wohl für die ursprüngliche Westfront des Cordulaplatzes eine ziemlich gerade Verbindungslinie zwischen dem «Glas» und der «Alten Kanzlei» annehmen; die Riegelwand des Hauses Müller lag auf ihr, ebenso eine deutliche Fuge in der Kellerwand des Hauses zum Grünen Berg (Abb. 20):

Zuletzt noch zu den Kellern (Abb. 19 und 20): Die große Überraschung war, daß die massiven Gewölbe, an deren betonhart gemörtelten schmalen Tonnen sich der Trax beim Abbruch fast die Zähne ausbiß, nicht den ursprünglichen Zustand darstellten. Besonders schön sah man dies im Keller des Hauses zum Grünen Berg. Über und unter dem Gewölbeansatz, der in einer wenig mehr als zwei Finger breiten Kerbe in der Mauer auflagerte, sah der Wandverputz genau gleich aus, und immer noch steckten die abgesägten Köpfe der Erdgeschoß-Tragbalken in ihren Löchern (später waren die Gewölbekappen mit Schutt ausgefüllt worden). Einst hatten wohl auch die Kellertreppen im Hause Platz gehabt. Warum nun die Tonnengewölbe, warum die breiten Tore und die in den Platz hineingreifenden Treppen? Vermutlich, weil mit der Erweiterung des Rebgebiets diese Keller zu Weinkellern wurden. Große Fässer waren hinein- und wieder herauszuschaffen; die Gewölbe sicherten eine gleichmäßig tiefe Temperatur, und die Gärgase stiegen nicht in die Häuser auf.
