## Vom Salzhaus zum Amthaus

### Baugeschichtliche Untersuchungen an den Fassaden des Amthauses zu Baden

Im Rahmen der Fassadensanierung am Amthaus in Baden im Sommer 1981 hatte die Mittelaltergruppe der Kantonsarchäologie, Peter Frey und der Schreibende, die Gelegenheit, eingehende Studien am grösstenteils vom Verputz befreiten Fassadenmauerwerk anzustellen.

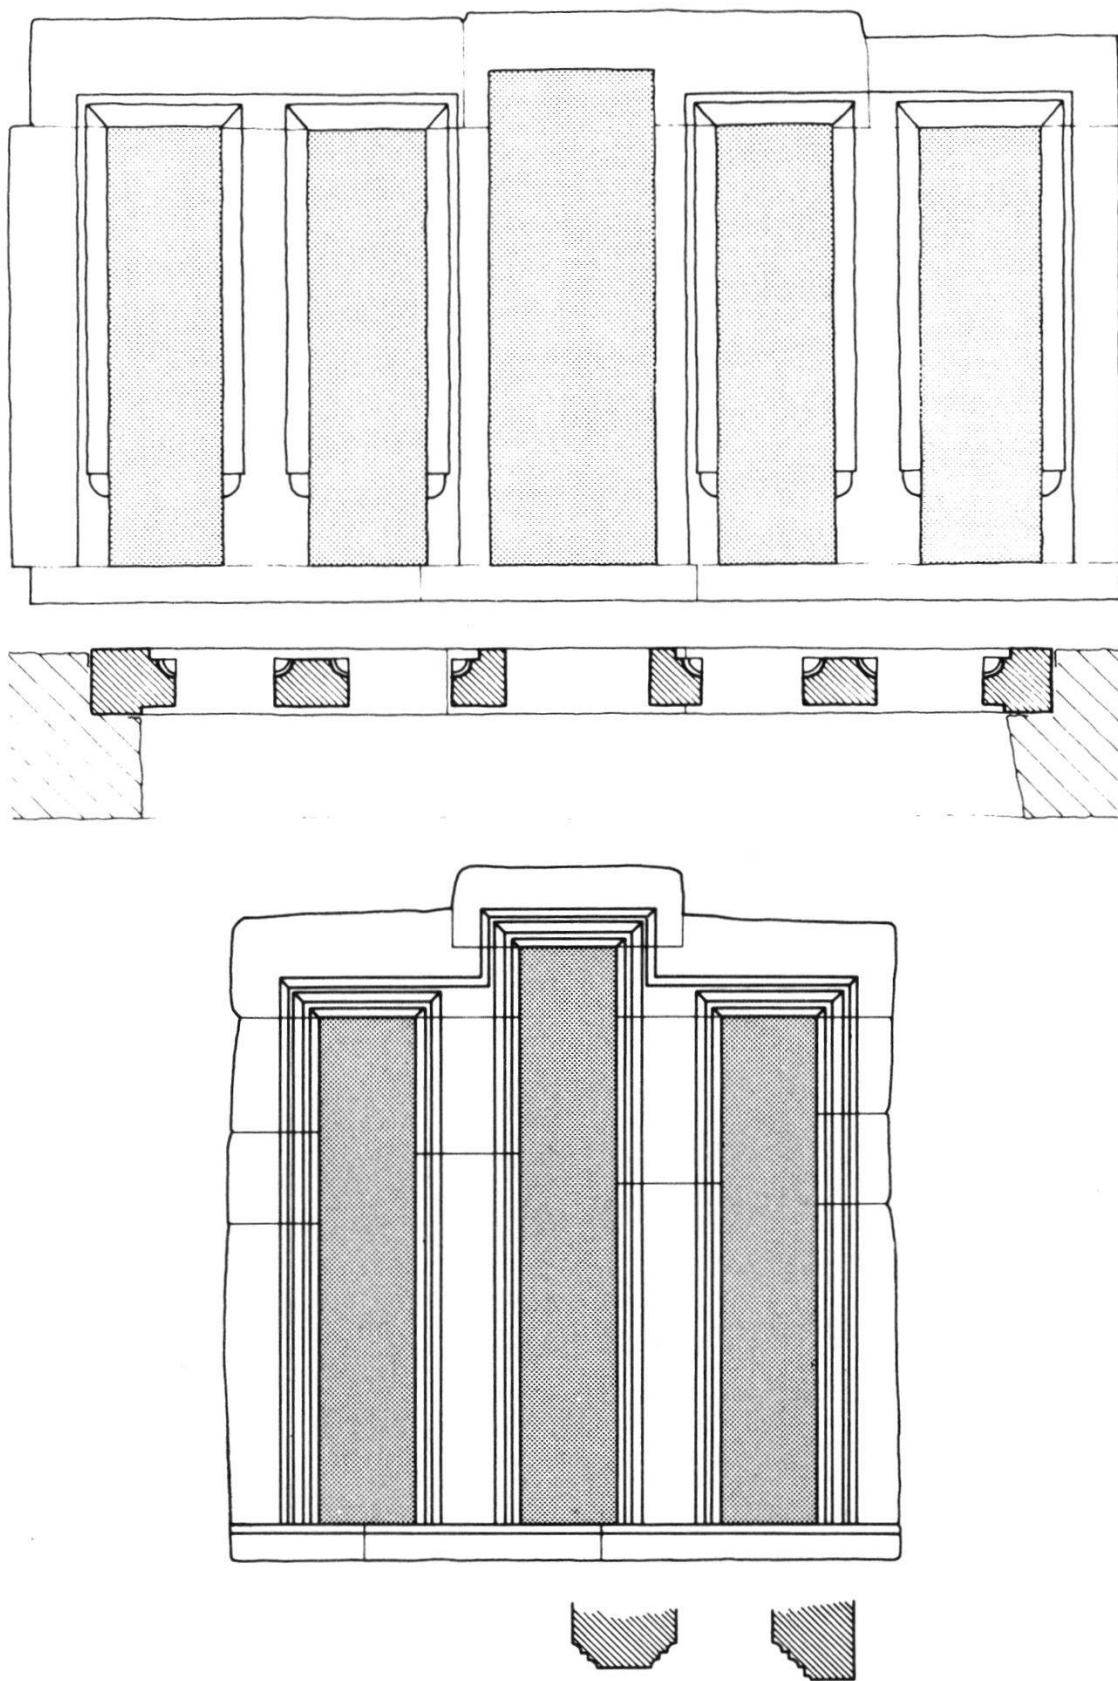
Abb. 3      Oben: Staffelfenster des 16. Jahrhunderts an der Ostfassade.  
 Unten: Staffelfenster des 16. Jahrhunderts an der Südfassade (Rekonstruktion).

An der Südfassade lässt sich die Mauerpartie des 16. Jahrhunderts in eine ältere Phase (18) und die behandelte jüngere (12) unterteilen. In der älteren Phase ist ein für das 16. Jahrhundert typisch profiliertes Staffelfenster belegt (Abb. 3). Zur jüngeren Phase gehört das in einem Arkadenbogen eingesetzte und noch benutzte Rundbogenportal (4), welches zusammen mit einer heute verschwun-

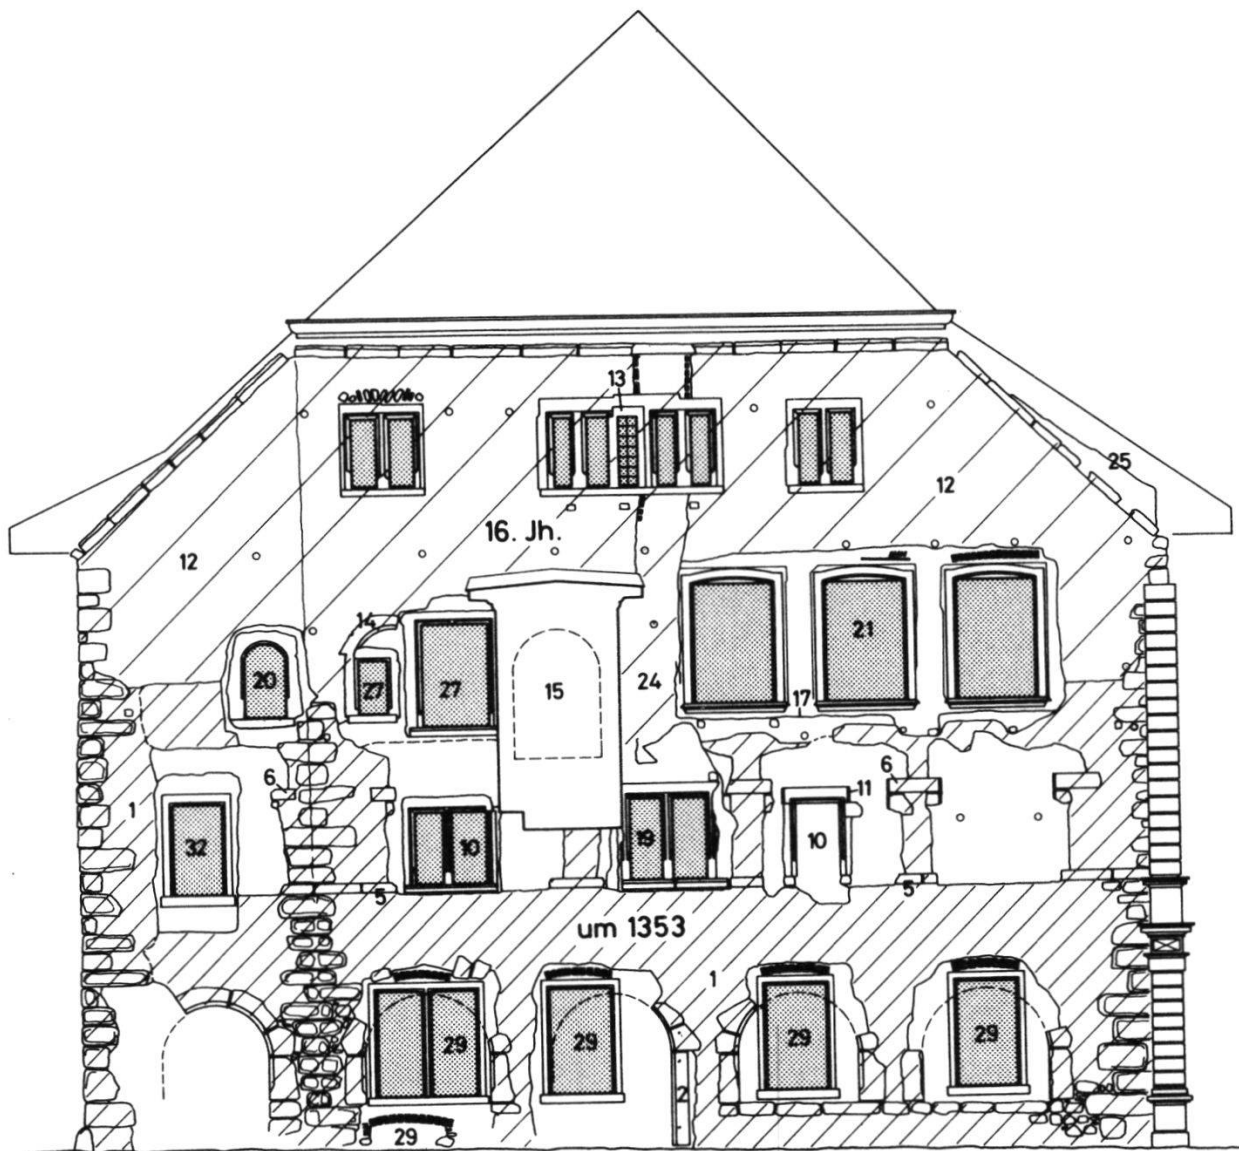
Abb. 4 Bauphasenplan Ostfassade.

Die in den folgenden Texten in Klammer gesetzten Zahlen beziehen sich auf die Abbildungen 4 bis 6.

des Sandsteingesims (5), welches gleichzeitig die Fensterbänke darstellte. Dieses Gesims wurde später in seiner ganzen Länge auf die Fassadenflucht zurückgespitzt. Die noch spärlich erhaltenen Gewändefragmente (6) sind ebenfalls aus grünem, hartem Sandstein sauber zugehauen. Die Leibungen weisen eine Kehlung auf. Insgesamt stellen die Gewändefragmente eine fünfteilige Fensterreihe dar, wobei das südlichste Fenster wegen der Bossen beim Fassadenknick

Für Bautätigkeiten im 15. Jahrhundert gibt es, wenn überhaupt, nur zwei Anhaltspunkte: vielleicht im 15. oder 16. Jahrhundert wurden die gotischen Reihenfenster an der Ostfassade herausgebrochen und zum Teil durch neue Fenster (10) ersetzt, nämlich durch ein 2teiliges Reihenfenster und ein einfaches Fenster, dessen Sturz aus einem älteren Gewändestein angefertigt ist; davon zeugen oben am Sturz links und rechts je ein Falz (11). Beide Fenster sind von gleicher Machart und weisen als Gewändeprofilierung eine Kehle und einen Falz für Fensterläden auf. Während beim einen Fenster die rechte Leibung um 10 Zentimeter nach rechts versetzt wurde, ist das andere später mit Bruchsteinen und einem Kalkmörtel zugemauert worden.

Betrachten wir noch einmal die Ostfassade, so lässt sich ergänzend festhalten, dass im 2. Obergeschoss der Ausbruch im Mauerwerk des 16. Jahrhunderts, unterhalb der drei grossen Fenster, auffallend gerade verläuft; hier ist die Naht zwischen den beiden aufeinandertreffenden Mörteln schnurgerade (17). Und eben diese Naht korrespondiert auf der Nordfassade genau mit der Unterkante

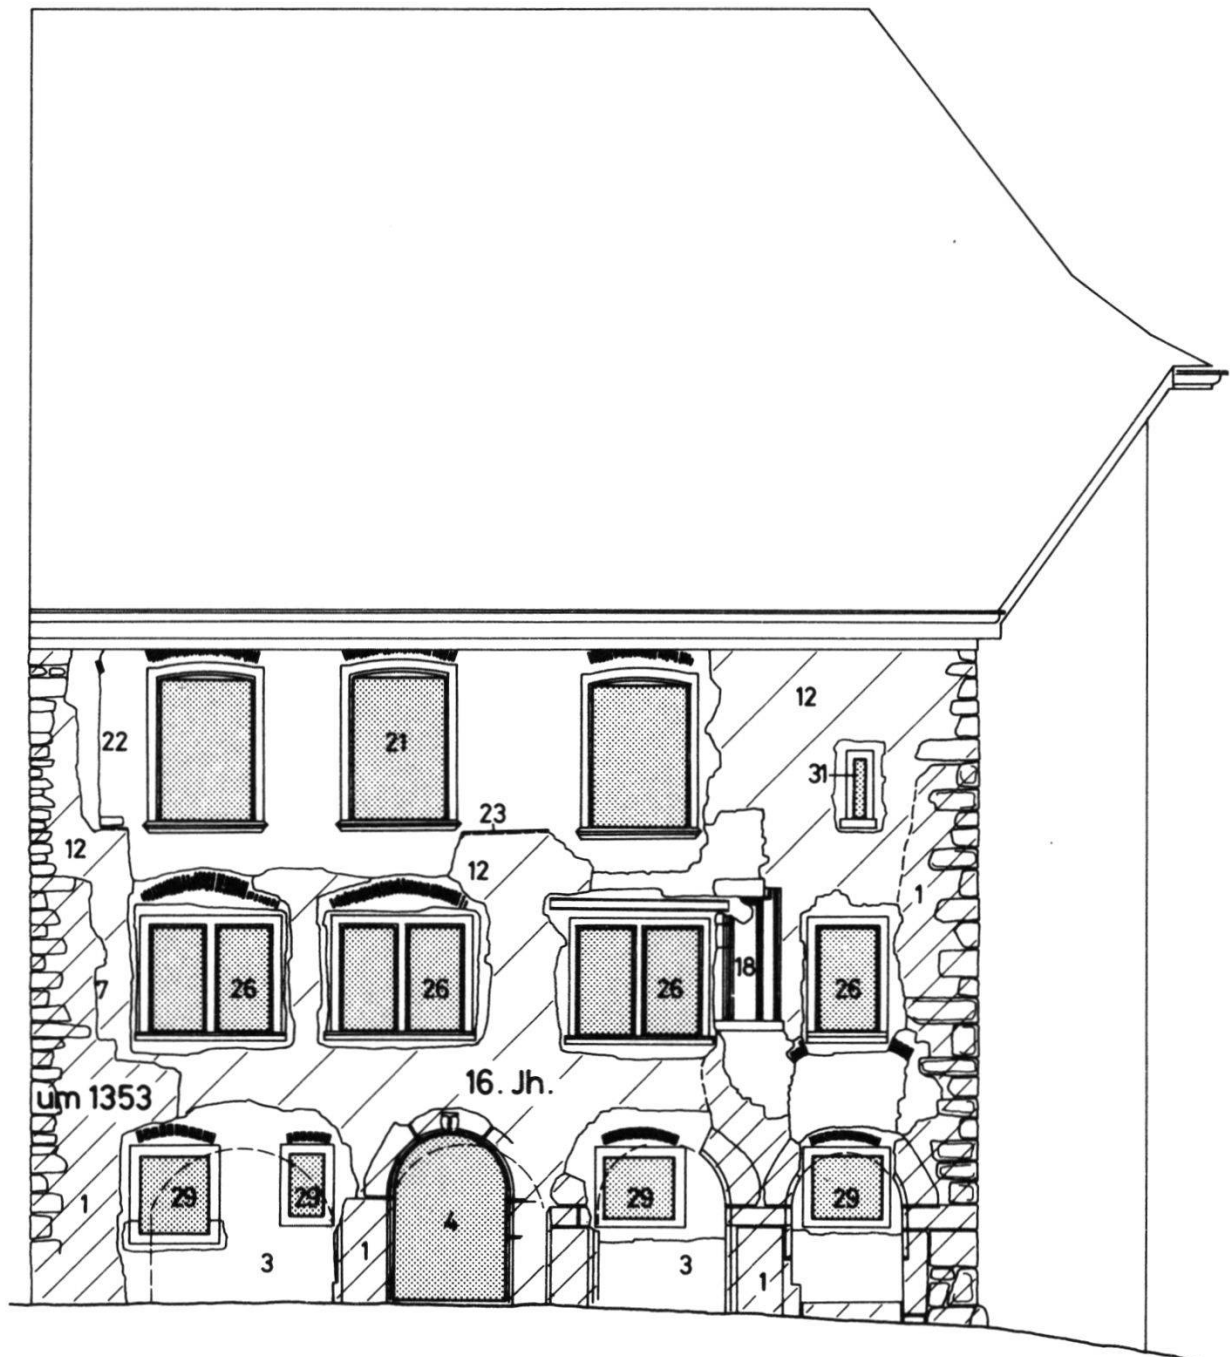
Abb. 5 Bauphasenplan Südfassade.

Möglicherweise an Stelle von Rundbogenfenstern wie (14) treten um 1800 an allen drei Fassaden grosse Stichbogenlichter mit lippenförmigen Simsen auf (21), die aber nicht alle gleichzeitig eingesetzt worden sind. Von der unmittelbaren Vorgängerbefensterung zeugen an der Südfassade ein Entlastungsbogenansatz, eine senkrechte Naht und ein Fensterbankfragment (22) und weiter östlich eine Ziegelschiftung (23), auf welcher weitere Fenster aufgelegt haben dürften.

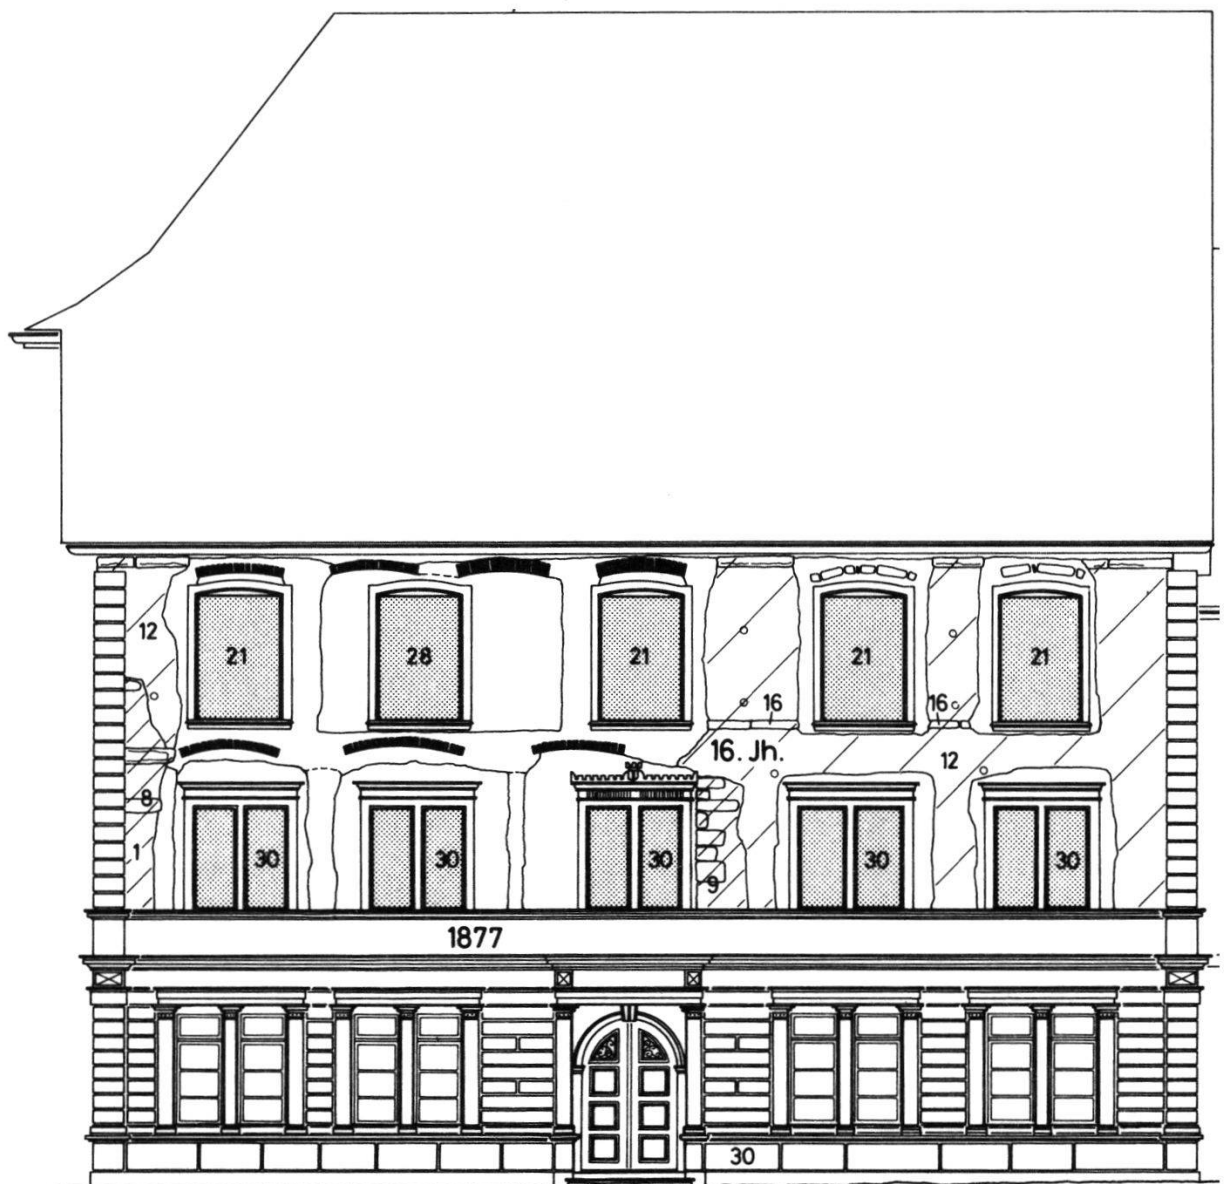
Abb. 6 Bauphasenplan Nordfassade.

Mauerwerk aus dem späten 16. Jahrhundert ist an der Nordfassade bis auf seine ursprüngliche Höhe von drei Geschossen erhalten. Leider gibt es hier keine konkreten Hinweise auf die Art der Befensterung. Als Fassadengliederung in Form eines Gesimses (16) findet sich an zwei Stellen ein Band aus grünen Sandsteinquadern. Diese sind allerdings auf die Fassadenflucht zurückgeschrotet worden.
