# Zur Restaurierung des Mittelbaus im Kloster Wettingen

Alexander Schlatter

Die 1990/94 ausgeführten Umbau- und Restaurierungsarbeiten am Kloster Wettingen stellen die erste Etappe grösserer Erneuerungen dar, die für die seit 1976 bestehende Kantonsschule vorgenommen werden. Sie erfassten neben dem Mittelbau auch Teile des anschliessenden Südbaus, wo die Nebenräume (Garderobe, Toiletenanlage etc.) und ein Lift eingebaut wurden. Derzeit wird der Aulatrakt umgestaltet, und zuletzt wird auch der Ostflügel teilweise erneuert. Weitere Planungen für die immer noch wachsende Schule sind vorgesehen. Wir beschränken uns im folgenden auf die Restaurierungsarbeiten am Mittelbau.

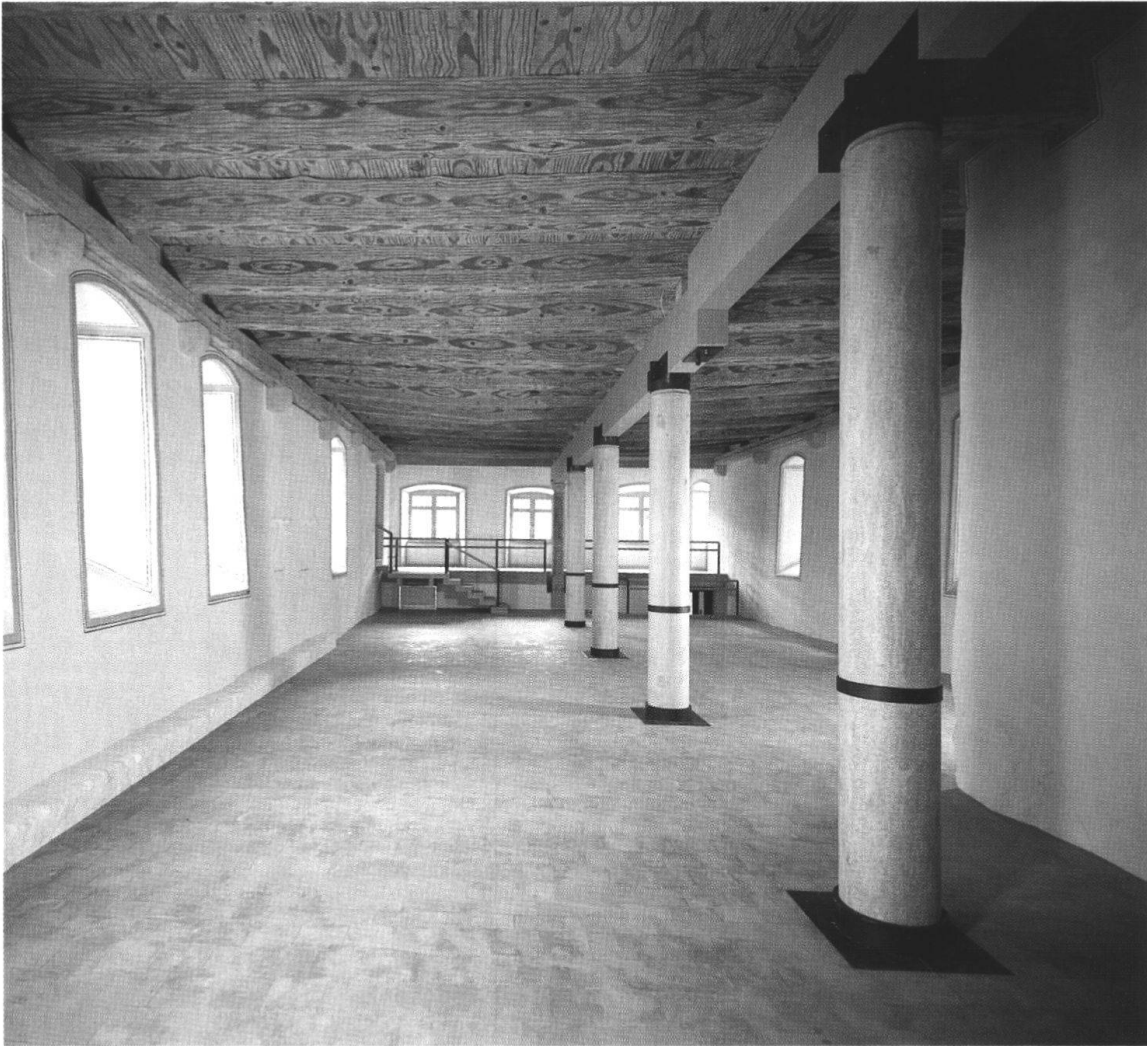
Abb. 2 Der wiederhergestellte Mönchssaal wird von der mächtigen Balkendecke aus der Gründungszeit des Klosters beherrscht. Die Raumhülle (Wände, Fenster, Bodenbelag und Deckenbemalung) ist im Zustand von 1600 zur Darstellung gebracht. Die mittlere Deckenabstützung, die Ausgestaltung der Galerie im Hintergrund etc. sind dagegen bewusst modern gestaltet.

Einen grossen Gewinn für das Erlebnis der Klosteranlage stellt die räumliche Wiederherstellung des Mönchssaals dar (Abb. 2). Nebst dem Kapitelsaal und dem 1961 restaurierten Refektorium war dieser Arbeitsraum der Mönche das dritte, wichtige Glied der ursprünglichen Raumfolge um den Kreuzgang. Er wurde nun als «Cafeteria» – als Aufenthaltsraum der Schüler zwischen den Lektionen – nahe an seiner ursprünglichen Funktion wiederbelebt. Im Vorzustand war dieser Gebäudeteil vielfach unterteilt und – teilweise als Duschanlage des Internats – völlig modern ausgekleidet.

Die Freilegungsarbeiten förderten eine wuchtige Balkendecke zutage, die durch Holzaltersbestimmung ins Jahr 1247 datiert werden konnte und folglich aus der Erbauungszeit des Klosters stammt. Eine weitere Überraschung stellte der tief gelegene, zu einem guten Teil noch vorhandene Tonplattenboden der Zeit um 1600 dar, der allerdings unter der späteren Aufschüttung verrottet war. Darin war auch die damalige Stützenstellung auszumachen. Mit Ausnahme des nördlichsten Teils,

der als Durchgang zum Kreuzgang und zur Treppe auf dem Hofniveau belassen und mit einer Glaswand abgetrennt werden musste, wurde der Boden auf dieses Niveau abgesenkt, wodurch die hallenartige Wirkung des Raums wieder zur Geltung kommt. An der Decke mussten zahlreiche gebrochene Balken mit eingelegten Armierungseisen, die in Kunststoff eingegossen sind, verstärkt werden – eine mittlerweile bewährte Methode, nicht mehr tragfähige Holzkonstruktionen zu reaktivieren. Die Deckenbohlen wurden mit Altbestand aus dem übrigen Gebäude ergänzt. Anstelle der ursprünglichen Mittelstützen (es sind steinerne Säulen zu vermuten) wurden moderne Betonpfeiler angebracht. Sie tragen den Unterzug, der zur Abstützung der irreversibel deformierten Balkendecke einen Versatz aufweist.

Der Innenverputz wurde unter Integration originaler Partien analog erneuert, desgleichen die Graubandfassung unter der Decke und an den Fenstern. Die Balkendecke selbst erhielt um 1600 einen hellen Anstrich mit einer aufgemalten, abstrahierten Maserierung in Rot und Gelb. Von dieser fröhlichen Bemalung konnte etwa die Hälfte restauriert werden, und der Rest wurde entsprechend ergänzt.

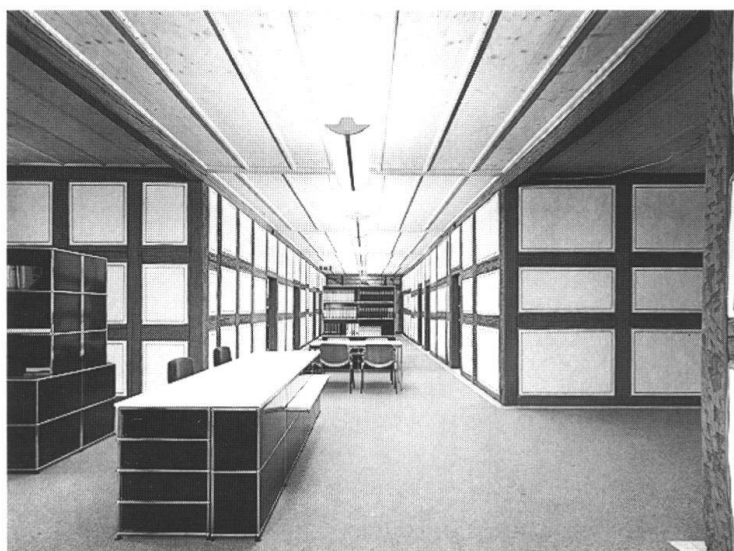
Abb. 4 Die neue Mediothek im ersten Obergeschoss wird von den um 1600 ins Dormitorium eingebauten Zellenwänden unterteilt. Im mittleren Bereich ist sie Bestandteil der durchs ganze Geschoss laufenden Ganghalle, die von den kräftig rot gefassten Wandriegeln geprägt wird. Die moderne Möblierung ist dazu in neutralen Tönen gehalten.

Während auf das am Südende ursprünglich vorgesehene Schulzimmer zugunsten der Wiederherstellung der Ganghalle verzichtet wurde, galt es in der nördlichen Hälfte des Flügels nach wie vor, die projektierte Mediothek (Abb. 4) unterzubringen, die hier in sinnvoller Verbindung zur Bibliothek gelegen ist. Glücklicherweise ergab die Konsultation entsprechender Fachleute, dass dafür nicht unbedingt ein Grossraum vonnöten ist. So konnte die Ganghalle – lediglich von auch feuerpolizeilich erforderlichen Glaswänden abgeschränkt – als Grossraum erlebbar gehalten werden. Im seitlichen Zellenbereich verzichtete man hier indessen auf jene Trennwände, die nur noch wenig Originalsubstanz aufwiesen. In der südlichen Gebäudehälfte sind dagegen die ursprünglichen Zellen alle wiederhergestellt und dienen hauptsächlich der Lehrerbibliothek.

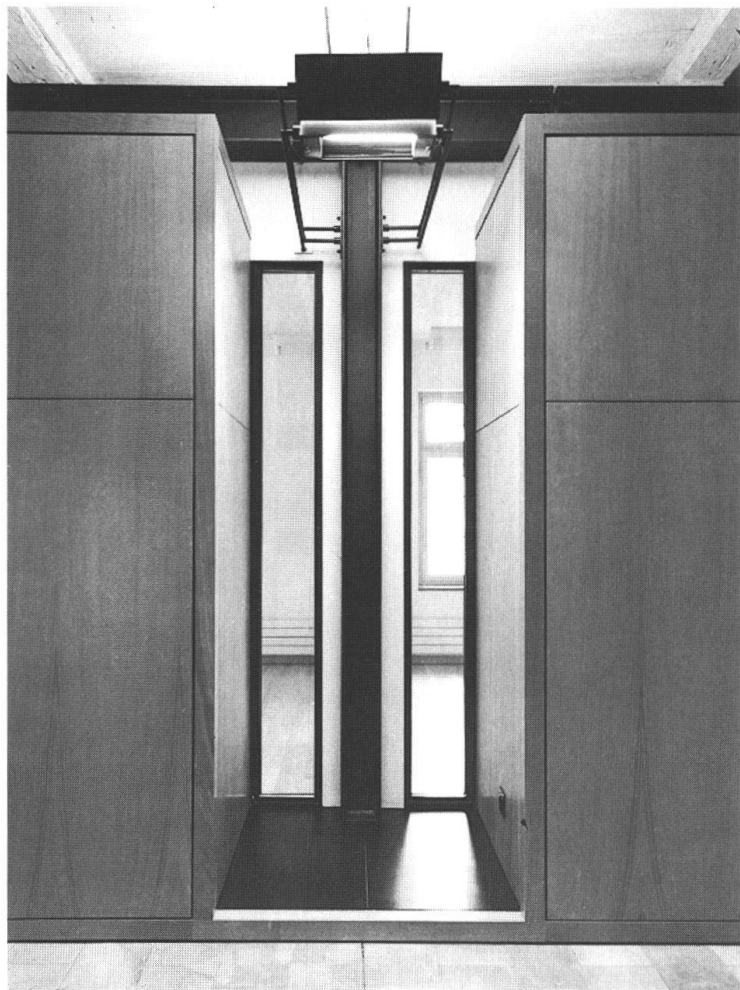
Abb. 5, 6 Die Ganghalle im zweiten Obergeschoss hat das Erscheinungsbild von 1621 zurückgewonnen (damals war das Gebäude um dieses Geschoss erhöht worden). Zur weiss gestrichenen Sichtbalkendecke und zum Tonplattenboden bilden die roten Wandriegel den Hauptakzent. Die an der Ostseite neu erstellten Musikzellen sind durch möbelartige Raumkästen zum Gang erweitert. Diese neuen Elemente sind in moderner Formensprache gehalten.

Das zweite Obergeschoss liess Abt Peter II. Schmid als weitere Bauetappe seiner im Rückblick chaotisch anmutenden Umbautätigkeit im Jahr 1621 aufsetzen, wobei der damals erst dreizehn Jahre alte Dachstuhl offensichtlich demontiert und um ein Geschoss angehoben wiederverwendet worden ist. Um den Altbau nicht übermässig zu belasten, wurde nur die Südwand hochgemauert, während die beiden Längsfassaden in leichtem Fachwerk erstellt sind. Dieses wurde später innen und aussen verputzt, weshalb bei einer jüngeren Renovation – wohl im Irrtum, es handle sich um Mauerwerk – steinerne Fenstergewände eingebaut worden sind. Die Rückführung des Gebäudeäusseren, wo das Riegelwerk ursprünglich wohl ebenfalls sichtbar gewesen sein dürfte, stand nun nicht zur Diskussion. Hingegen wurde das Fachwerk im Bereich der restaurierten Innenräume freigelegt, wo nun allerdings die Fenster nicht mit der einstigen Einteilung übereinstimmen. Für den aufmerksamen Betrachter wird dadurch ein Stück Veränderungsgeschichte lesbar. Die innere Gliederung des Geschosses mit Ganghalle und seitlichen Zellen entspricht genau jener im ersten Obergeschoss und hat auch eine ähnliche Entwicklung mitgemacht: Auch hier war die westliche Gangwand versetzt und wurde nun wieder in die ursprüngliche Position gebracht. Ansonsten hatten sich aber gerade die westlichen Zellen in vielem im Originalzustand erhalten, während die östlichen aus unbekanntem Gründen im 19. Jh. weitgehend neu gebaut worden waren. Auf diesen Bereich wurden nun die im Projekt vorgesehenen Musikunterrichtsräume konzentriert, die wegen der Schalldichtigkeit neue Raumhüllen bedingten. Analog den einstigen Klosterzellen aufgereiht, erwiesen sie sich allerdings als etwas zu klein. Man ergänzte sie daher mit Ausbuchtungen in die Ganghalle, die von daher als eine Reihe eingestellter Holzkästen erscheinen, während die dahinter durchlaufende Glaswand die ursprüngliche Breite des Raumes beschreibt. In eleganter, moderner Formgebung ist damit eine originelle Lösung gelungen, die sowohl für die Ganghalle wie für die Musikzellen eine Bereicherung darstellt (Abb. 5, 6).

Gerade gegenüber dieser modernen Intervention zeigt sich gut, wie die Ausstrahlungskraft der rot gefassten Riegel trotzdem den historischen Charakter des Raumes dominieren lässt. Hiezu trägt bei, dass die dem ursprünglichen Zustand entsprechend weiss gekalkte Balkendecke hier original freigelegt werden konnte. Die westlichen Mönchszellen und je die äusserste an der Ostseite konnten im Zustand des 17. Jh. restauriert werden. Sie sind teilweise ohne feste Verwendung belassen, damit sich eine intensive Möblierung der dekorierten Räume erübrigt. Wie stark die Zellen individualisiert wurden, zeigen die im ursprünglichen Zustand restaurierten Räume 254 bis 257 – alle mit rot gefassten Wandriegeln: Nr. 254 mit fein gehobelter, ungestrichener Balkendecke, die auf den Füllungsbrettern deko-
