Bottmingen

Aus dem Inventar der schützenswerten Ortsbilder und Einzelbauten, angelegt 1949—1960 durch *C. A. Müller*

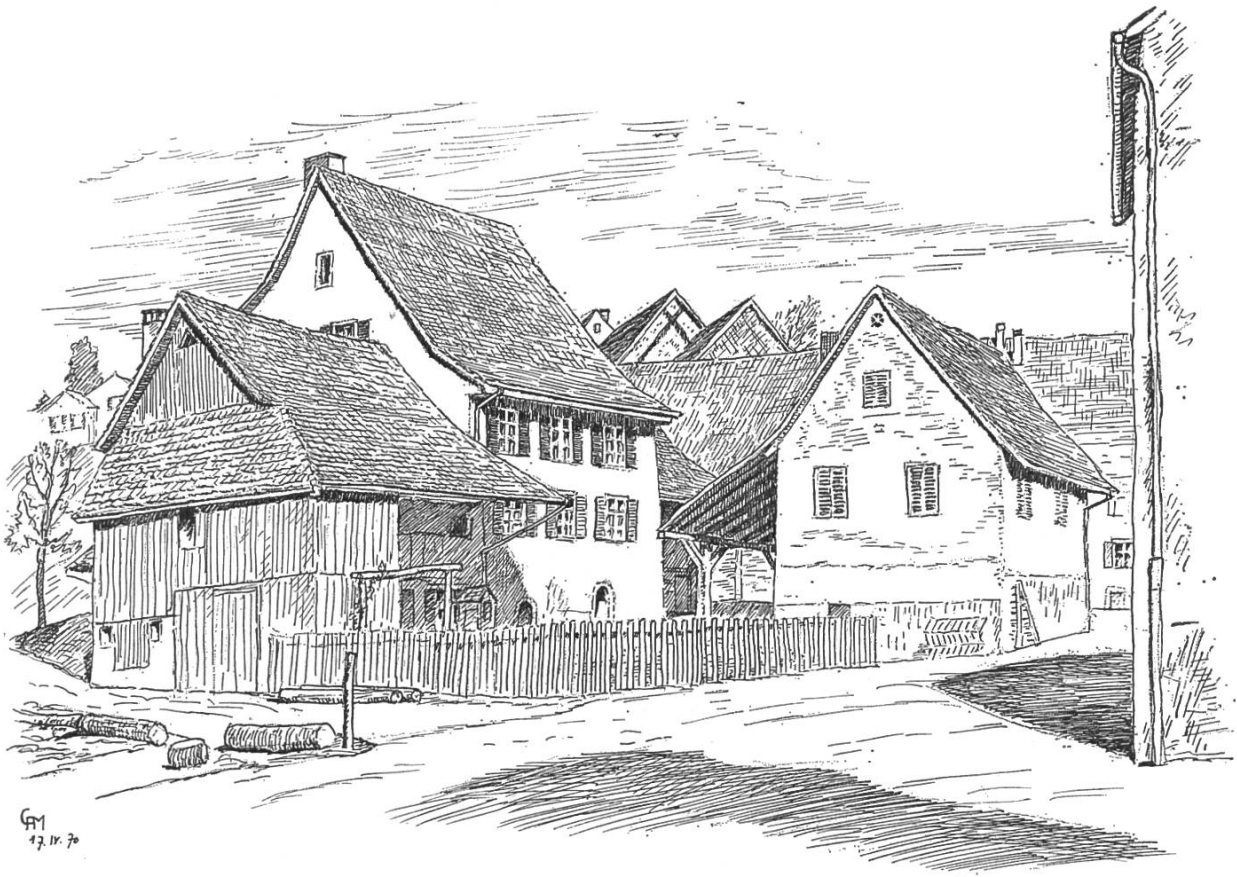
Bild 3. Bottmingen. Haus Düring, Bruderholzstrasse 11.

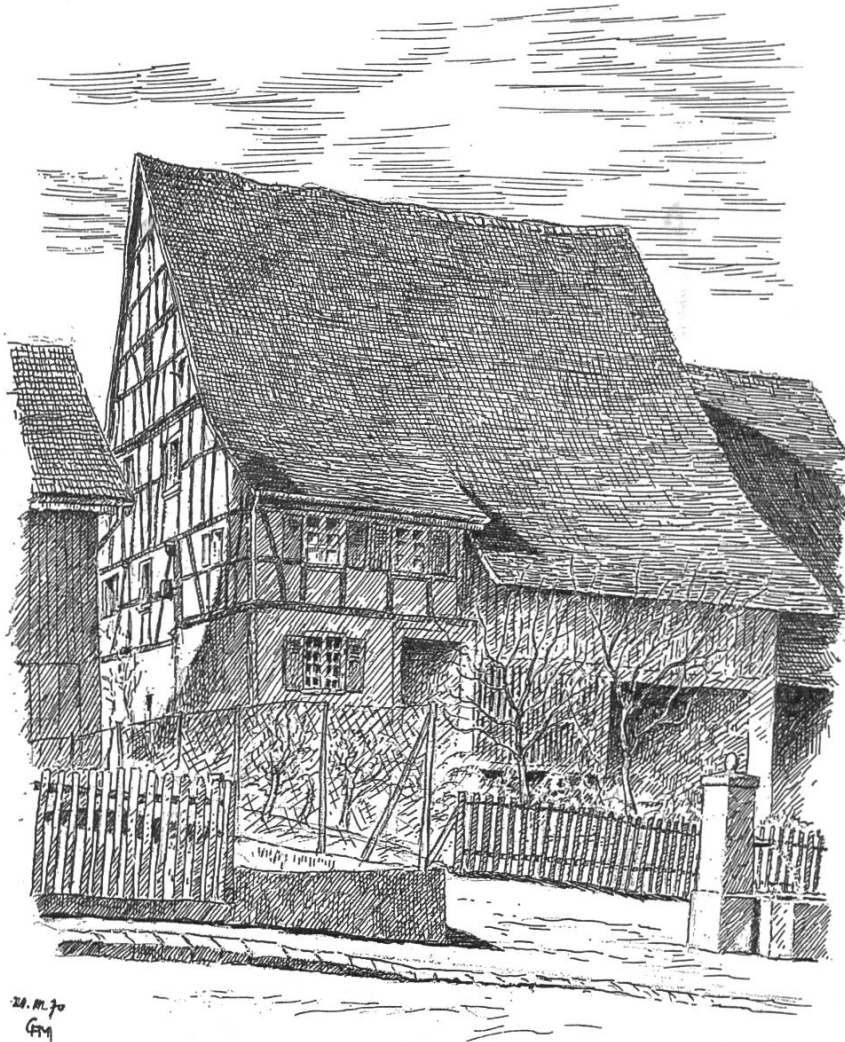
- Nr. 24 Von weitem ins Auge fallendes hohes Haus mit steilem Dach und prächtigem Fachwerkgiebel gegen Osten. Untergeschoss aus Stein mit Eckquadern. Der Eingang mit Rundbogentür liegt tief in der Vorderfront. Die Geschosse sind im Innern durch kleine Zwischentreppen verbunden und in jedes Stockwerk ungleich. Das Haus befindet sich nicht in gutem Zustand; noch immer der charaktervollste Bau des alten Dorfes. (Bild 4)
- Nr. 11 Stattliches Haus mit zwei Rundbogentüren im Erd-(Keller-) Geschoss gegen die Strasse. In den beiden Obergeschossen drei Fensterachsen in guter Einteilung. Giebel gegen Osten; daselbst Eingangstür mit Datum 1657 wie auf der unteren Seite. Schöner Türklopfer. (Bild 3)
- Nr. 13 Kleines gotisches Haus, im Erdgeschoss mit dreiteiligem gotischem Fenster (mittleres überhöht) und Rundbogentür (die sich dem Spitzbogen nähert). Steht mit Stall und Haus Nr. 15 in der Quer-

richtung zu den übrigen Häusern, sodass sich ein kleiner Platz ergibt. Giebel gegen Norden, mit barockem Anbau.

Bild 4. Bottmingen. Haus Fiechter, Bruderholzstrasse 24.
