Artikel: Bottmigen : aus dem Inventar der schützenswerten Ortsbilder und Einzelbauten, angelegt 1949-1960 durch C.A. Müller
Autor: Müller, C. A.
DOI: <https://doi.org/10.5169/seals-859238>

Bottmingen

Aus dem Inventar der schützenswerten Ortsbilder und Einzelbauten, angelegt 1949—1960 durch *C. A. Müller*

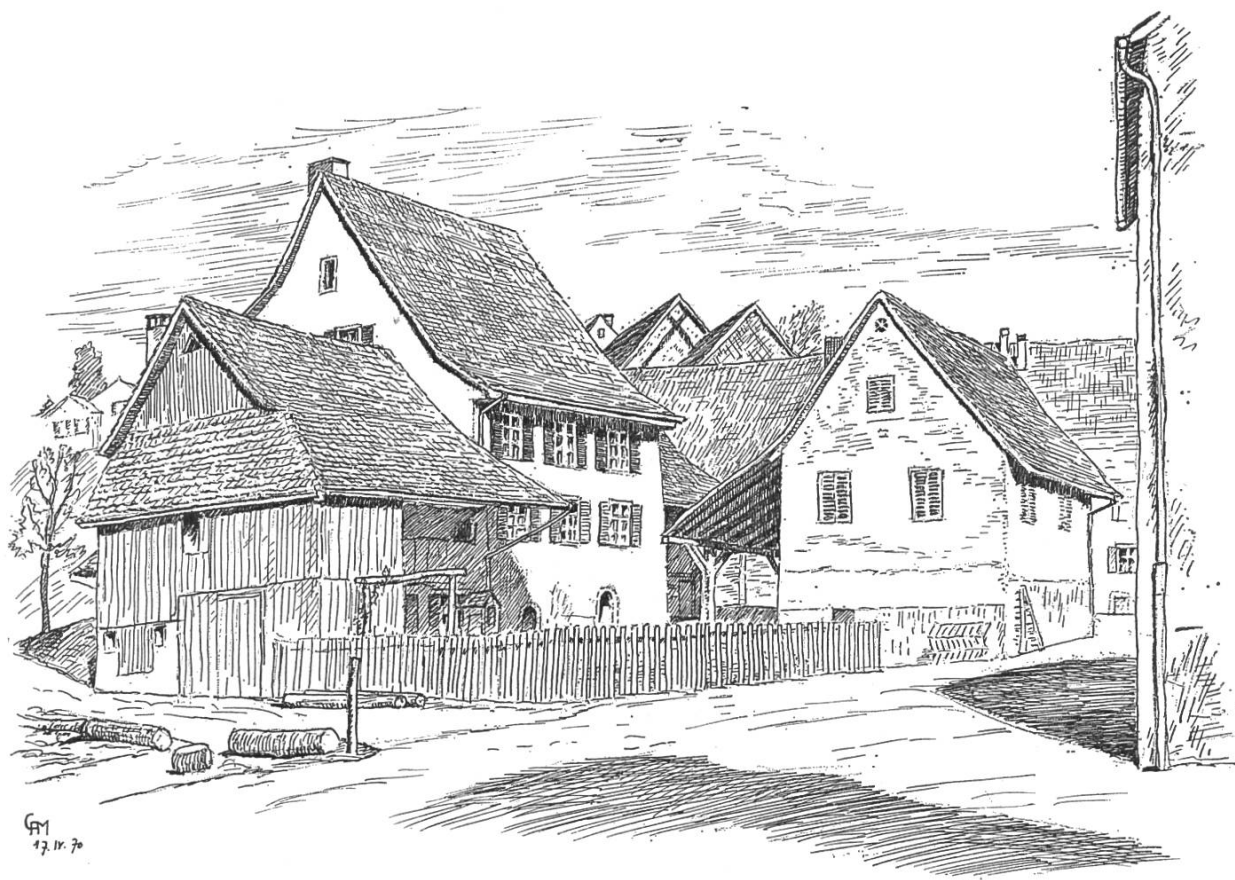
Bild 3. Bottmingen. Haus Düring, Bruderholzstrasse 11.
