Die Ausgrabung der Burgruine "Scheidegg" ob Gelterkinden : ein Arbeitsbericht

Die Ausgrabung der Burgruine «Scheidegg» ob Gelterkinden

Ein Arbeitsbericht ¹ von *Jürg Ewald*

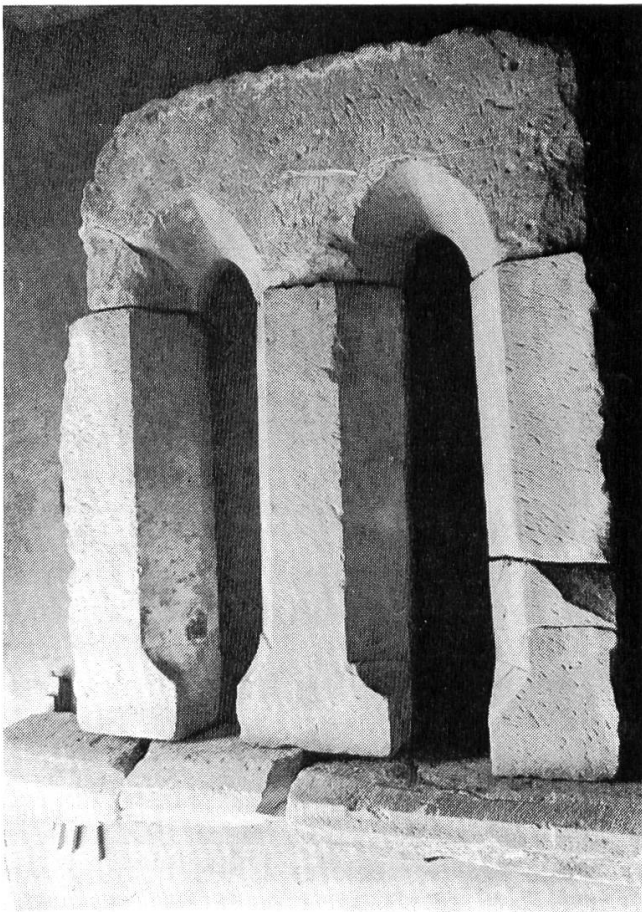
Bild 3.
Eines der geborgenen Fenster-
gewände.

Scheitelhöhe im Licht 1,15 m.

Auf diesem Zisternenbereich und im Schacht selbst sowie im Bereich zwischen Mauer 10 und 5 fand sich eine grosse Zahl von schlicht bearbeiteten Sandsteinblöcken (Bild 3). Das Puzzle mit diesen Fenster- und Türgewänden an Ort und Stelle sowie in den Werkstätten des Kantonsmuseums ergab zwei spitzbogige Doppelfenster, ein einfaches Fenster mit Spitzbogen sowie einen grossen Torbogen von 2,25 m Scheitelhöhe und 140 cm lichter Weite.
