**Zeitschrift:** Baselbieter Heimatblätter  
**Herausgeber:** Gesellschaft für Regionale Kulturgeschichte Baselland  
**Band:** 63 (1998)  
**Heft:** 3

**Artikel:** Ein historischer Wegrest in Sissach  
**Autor:** Schmaedecke, Michael / Stebler, Heinz  
**DOI:** <https://doi.org/10.5169/seals-859428>

## Ein historischer Wegerest in Sissach

Von *Michael Schmaedecke* und *Heinz Stebler*

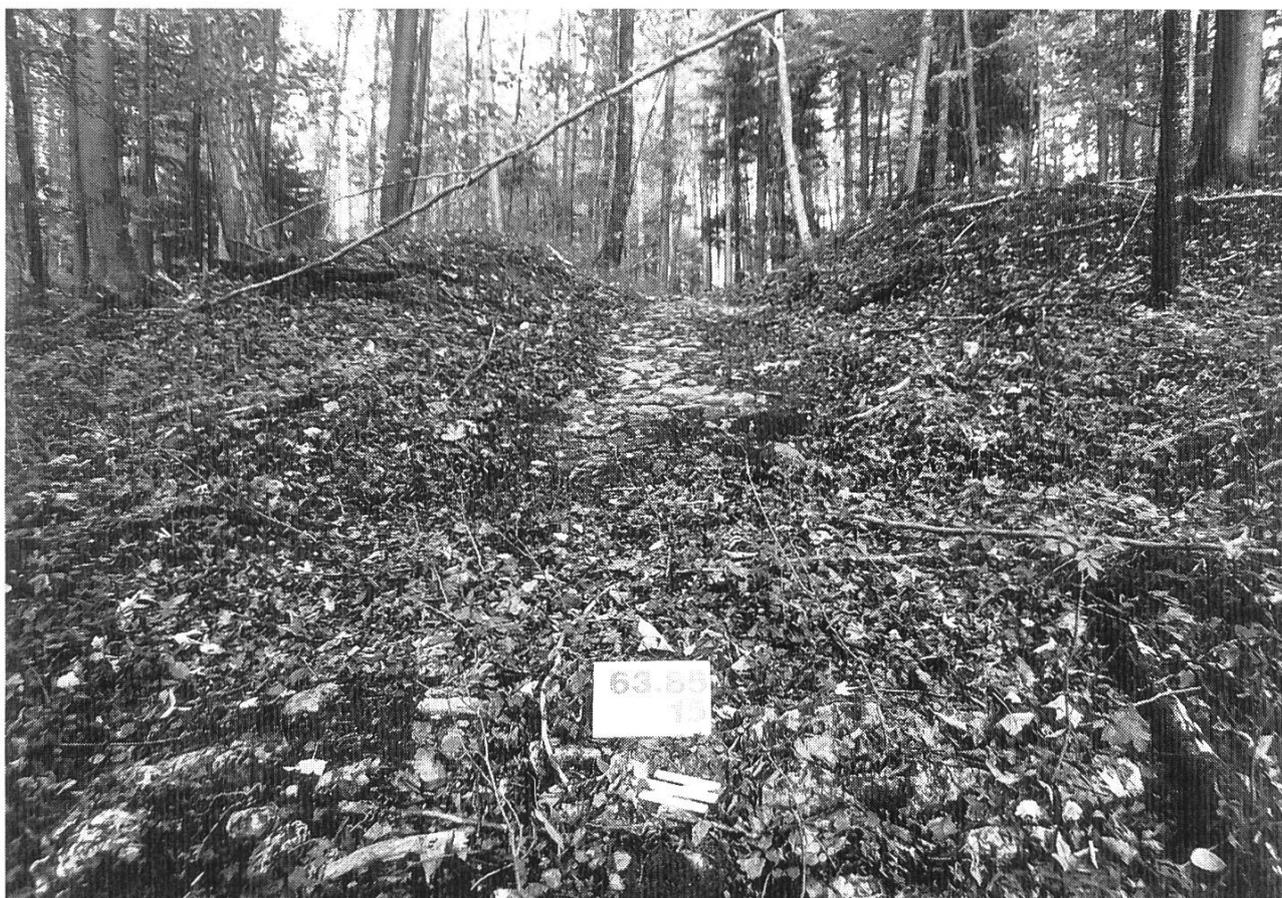
Abb. 1: Historischer Wegerest in Sissach. Im Bereich der Steigung oberflächlich freigelegte Pflasterung.

Da die gepflasterte Wegoberfläche seit längerer Zeit nicht mehr unterhalten wird, sind nur einzelne Steine zwischen Waldhumus und eine Vegetation in den Zwischenräumen der Steine sichtbar. Der Steinbelag ist auf einer Länge von 35 m feststellbar, weist jedoch mehrere Löcher auf. Diese Fehlstellen stehen im Zusammenhang mit der Wassersättigung des Waldbodens. Bachwasser fliesst wegen fehlender Drainage während der nassen Jahreszeit an einigen Stellen über die Pflasterung und reisst dabei Löcher in den Belag, der an einigen Stellen auch unterspült wird. Die langsam fortschreitende Zerstörung des Strassenbelages wird zudem durch das natürliche Fliessen des Hanges verstärkt. Dadurch ist die Pflasterung an einigen Stellen abgesackt und auseinandergerissen.

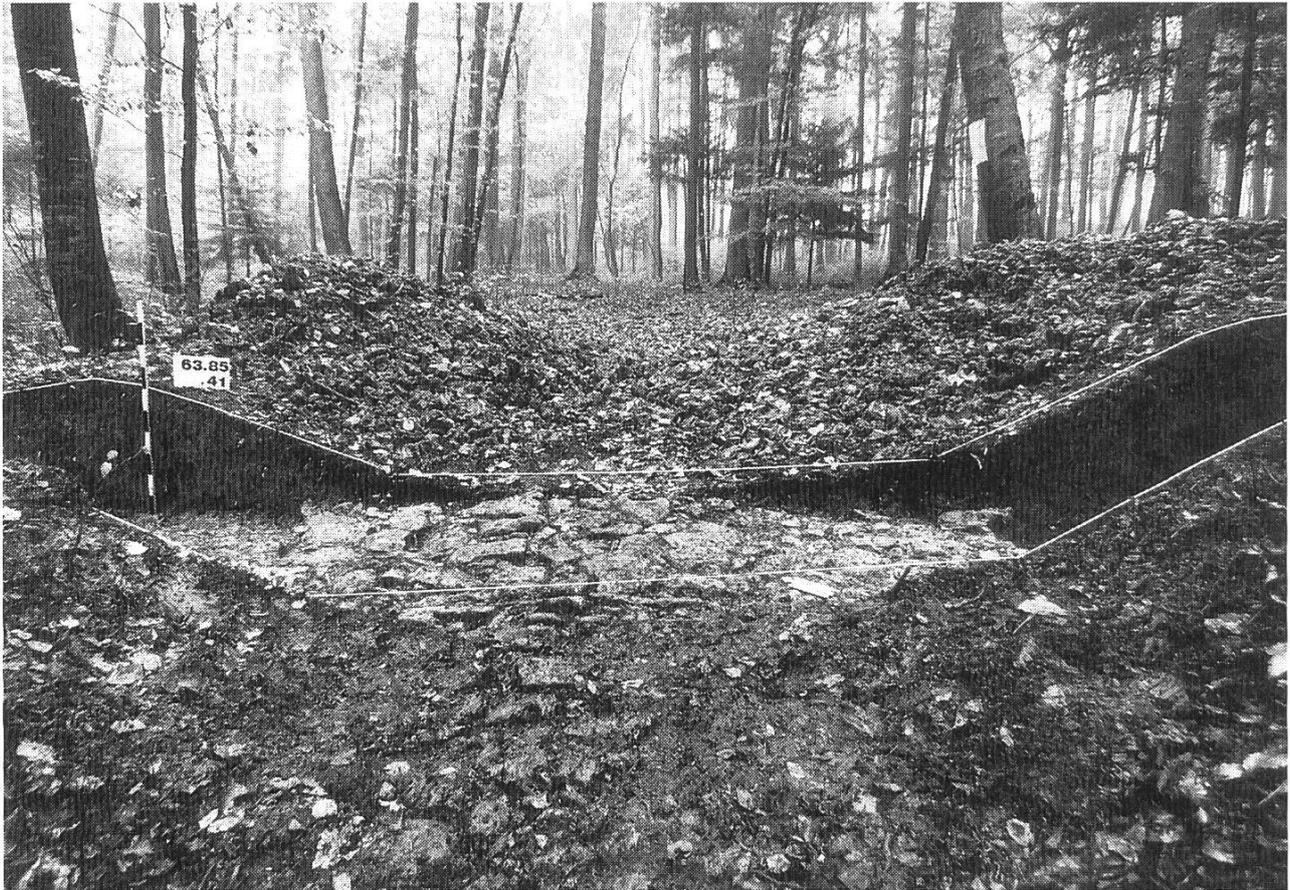
Heute überdecken Wälle zu beiden Seiten des Weges grosse Teile der Pflasterung. Der Steinbelag ist unterschiedlich breit und variiert zwischen 2.50 m und 3.20 m. An beiden untersuchten Stellen besteht die Wegoberfläche aus bruchrohen, meist etwa kopfgrossen Steinen. Alle Steine wurden trocken und hochkant gesetzt.

Abb. 4: Schnitt durch den Weg und die seitlichen Wälle.

Die etwas unregelmässigen und nicht genau behauenen Pflastersteine sind dicht nebeneinander, ohne besonderen Unterbau direkt in den anstehenden Lehmboden gesetzt. Gegen aussen wurden die etwas grösseren Steine verlegt. Die Steinzwischenräume sind heute mit Walderde verfüllt.

Das Trasse für dieses aufwendige Wegstück wurde bis ca. 1m tief in den anstehenden Opalinuston eingegraben und das Aushubmaterial seitlich aufgeworfen. Die dadurch auf beiden Seiten entstandenen «Wälle» geben der Passage einen hohlwegartigen Charakter. Der Anstieg weist kein Quergefälle auf. Hinweise auf eine beabsichtigte Entwässerung der Oberfläche durch einen Strassengraben gab es keine.

Am Beginn des steilsten Anstieges wurde der Wegbelag auf eine Länge von 1 m in einer Breite von 8.5 m freigelegt. Vermutlich beginnt die Pflasterung nicht weit unterhalb davon. Die wallartige Böschung beidseitig des Weg wurde bis auf die Höhe der Oberkante des Wegbelages abgebaut (Abb. 4).

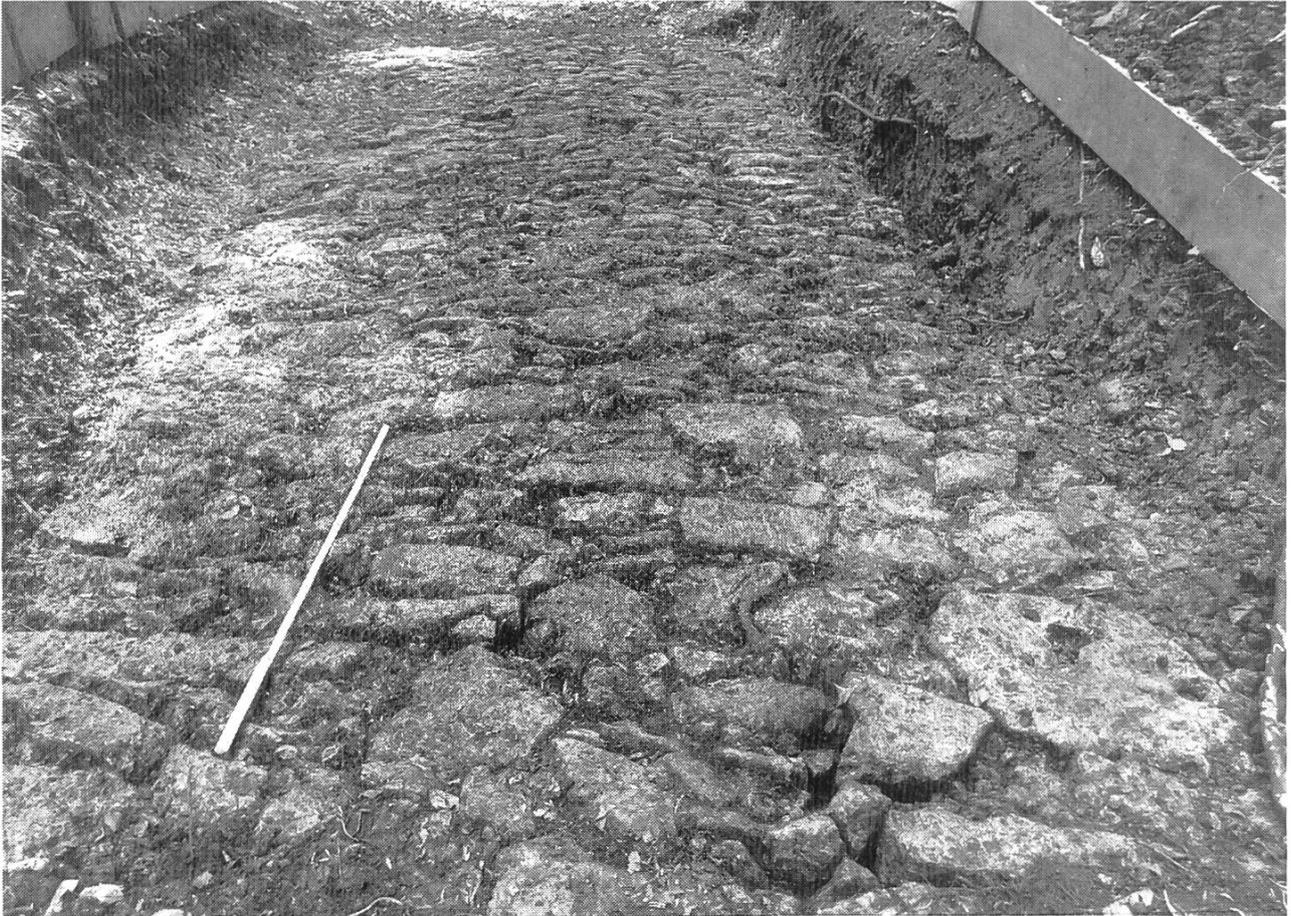
von 6,55 m in seiner gesamten Breite von ca. 2,40 m freigelegt, womit die Wegoberfläche nun in einem grösseren Ausschnitt beobachtet werden konnte (Abb.5).

Die Pflasterung besteht hier zu etwa 80 bis 85% aus Limperg-Kalksteinen; ansonsten wurden Malm-Kalke, oolithische Kalksteine und auch einzelne Quarzitgerölle verwendet<sup>17</sup>. Einige Steine sind brandgerötet, liegen jedoch nicht beieinander und sind offensichtlich zweitverwendet worden.

Jeweils ca. 50 cm vom Rand entfernt ist eine Karrenspur fassbar. Zwar zeigen nur wenige Steine deutliche Abnutzungsspuren, doch stellt sich die Spur dergestalt

Abb. 5: Freigelegte Pflästerung.

dar, dass hier die Pflastersteine verschoben sind, so dass im Spurbereich breitere Fugen entstanden, bzw. die Steine dort gelockert sind. Die Spurweite beträgt 1,25 m.

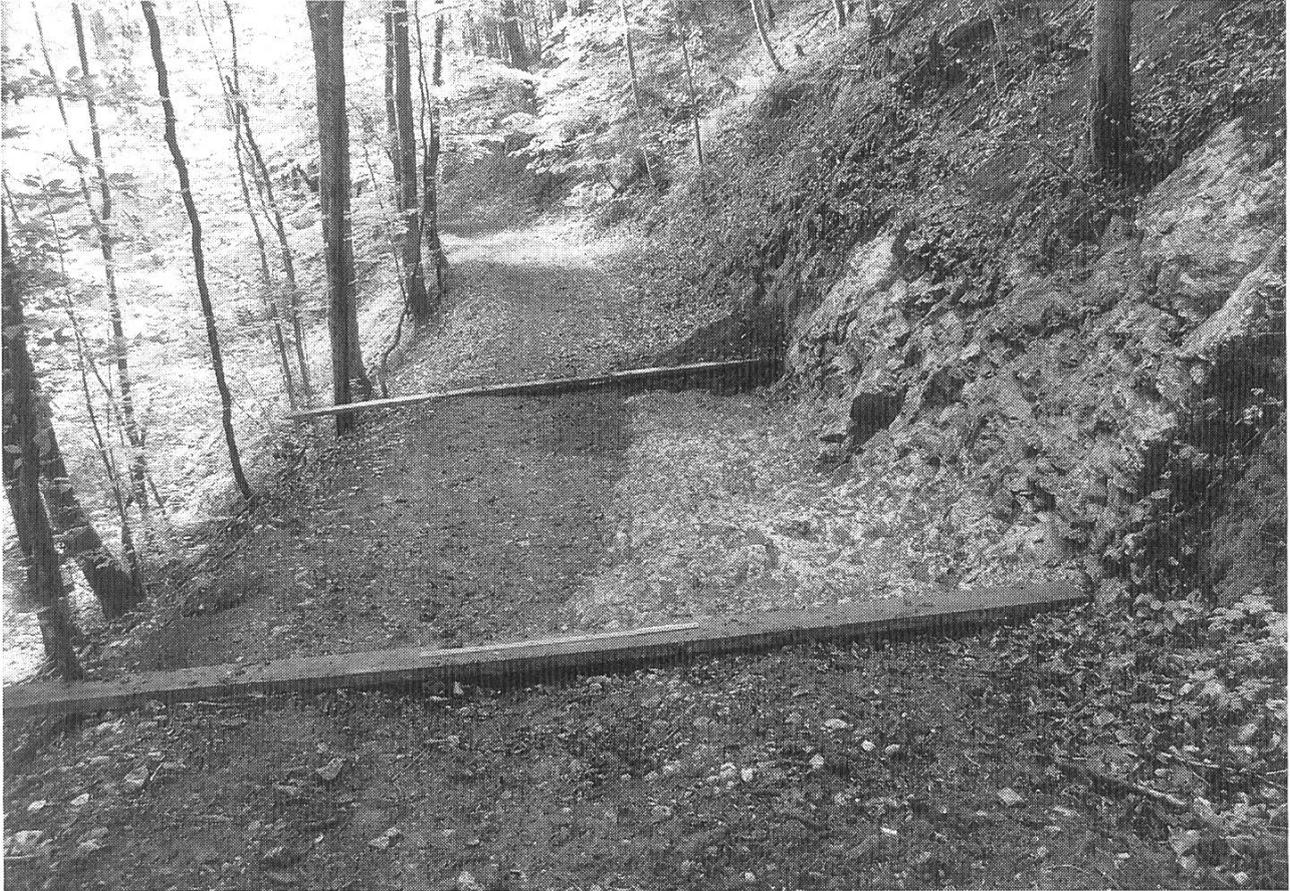
Die Breite der aus dem Fels gearbeiteten Wegpartie beträgt im oberen Bereich ca. 1,80 m und im unteren Bereich ca. 1,60 m, wobei dort aber auch die Felswand zurücktritt; 1 m oberhalb des unteren Schnittendes beträgt die entsprechende Breite 1,20 m. Die Breite des talseits auf-

Abb. 7: Freigelegter Wegabschnitt im unteren Bereich.

geschütteten Wegteils beträgt im oberen Bereich 1,70 m und im unteren Bereich 1,90 m.

Die unregelmässige Felsoberfläche der hangseitigen Wegpartie ist zum Teil gerundet, was zeigt, dass der Weg stark begangen worden ist. Karrengeleise sind nicht zu erkennen.

An der seitlichen Felswand erkennt man mehrere Bohrlöcher (Durchmesser ca. 3 cm, Tiefe 30 cm). Sie sind senkrecht eingetieft und liegen in Abständen von ca. 55 – 60 cm voneinander. Die Bohrlöcher machen einen sehr gleichmässigen Eindruck, was für die Verwendung eines Pressluftbohrers spricht<sup>22</sup>. Der kleinteilig zerklüftete Fels im unteren Bereich der

Bohrlöcher weist auf die Verwendung von Dynamit zum Sprengen hin.
