## **Jahresbericht der Kantonalen Denkmalpflege für das Jahr 1999**

### 3. Zur Aussenrenovation der Stadtkirche Liestal

#### 4. Das spätgotische Wohnhaus an der Kirchgasse 4 in Ziefen

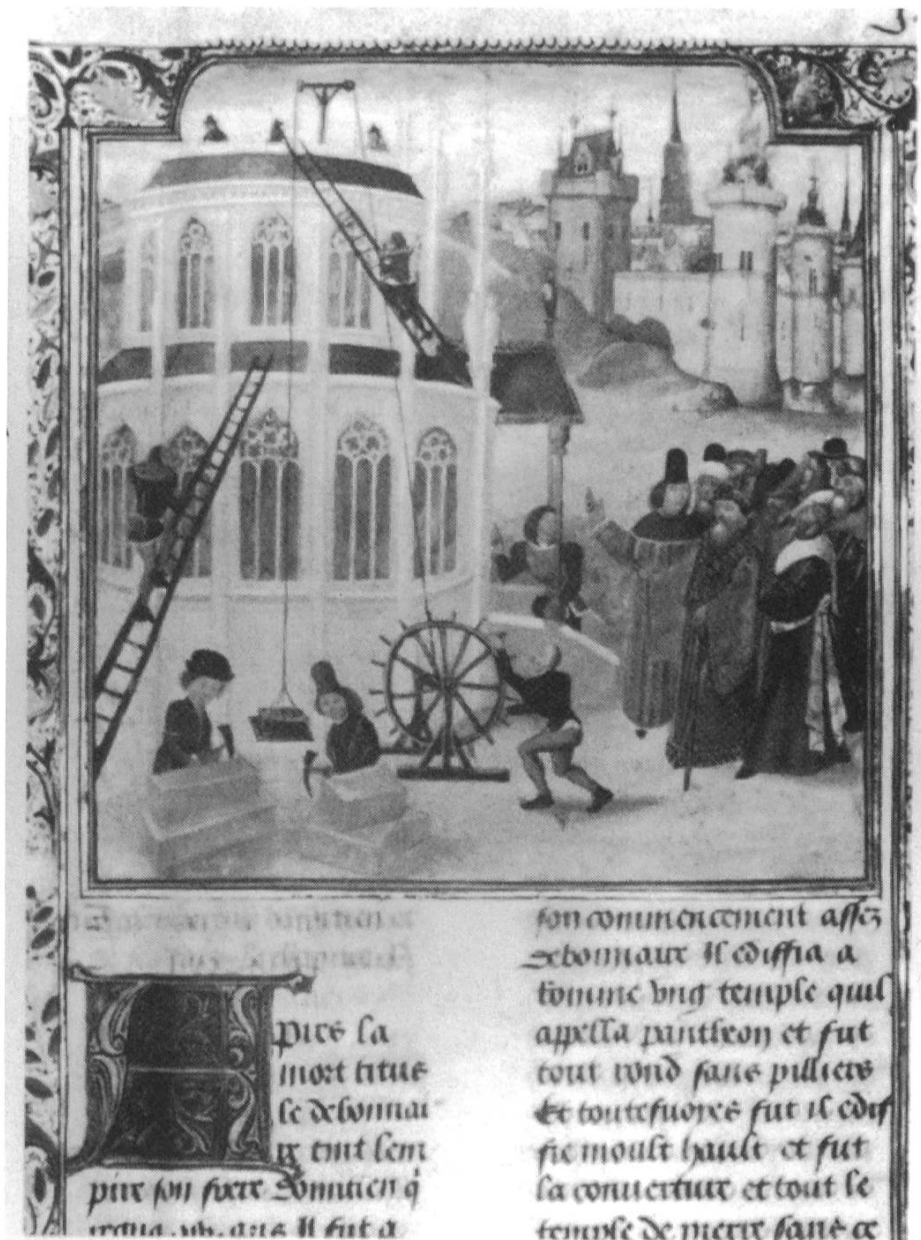
Abbildung 2:  
 Bildliche Darstellung  
 eines Kirchenbaus im  
 15. Jahrhundert. Die  
 Werksteine werden  
 mit dem Aufzug, der  
 Mörtel in Körben von  
 Bauleuten auf Leitern  
 hochgetragen. (Schei-  
 degger, Abb. 46, Seite  
 204)

und Nägel für die Befestigung der Ziegel  
auf dem Turmhelm findet sich auch ein  
Zugseil (260 Schuh und 37 Klafter lang;  
drei Zoll dick) und ein Aufzugrad. Diese  
Angaben belegen, dass auf der Baustelle  
ein einfacher Hebekran mit Antriebsrad  
eingesetzt worden ist.

Der einfache Aufzug für das Heben von  
Lasten war wohl jeweils auf einem  
Stockwerk des im Bau befindlichen Kir-  
chenturms montiert. Es könnte sich dabei  
um einen senkrecht stehenden Mast han-  
deln, mit einem an der Spitze befestigten  
und durch zwei Stützen gesicherten

Querbalken an dem zwei Rollen befestigt waren. Über diese beiden Rollen lief das Zugseil, das von Hand oder auch mittels einem Hand- oder ~~mit~~ Tretrad gezogen wurde. Solche einfachen Aufzugs- oder Kranvorrichtungen sind aus spätmittelalterlichen Bilderhandschriften bekannt. (Abbildung 2)

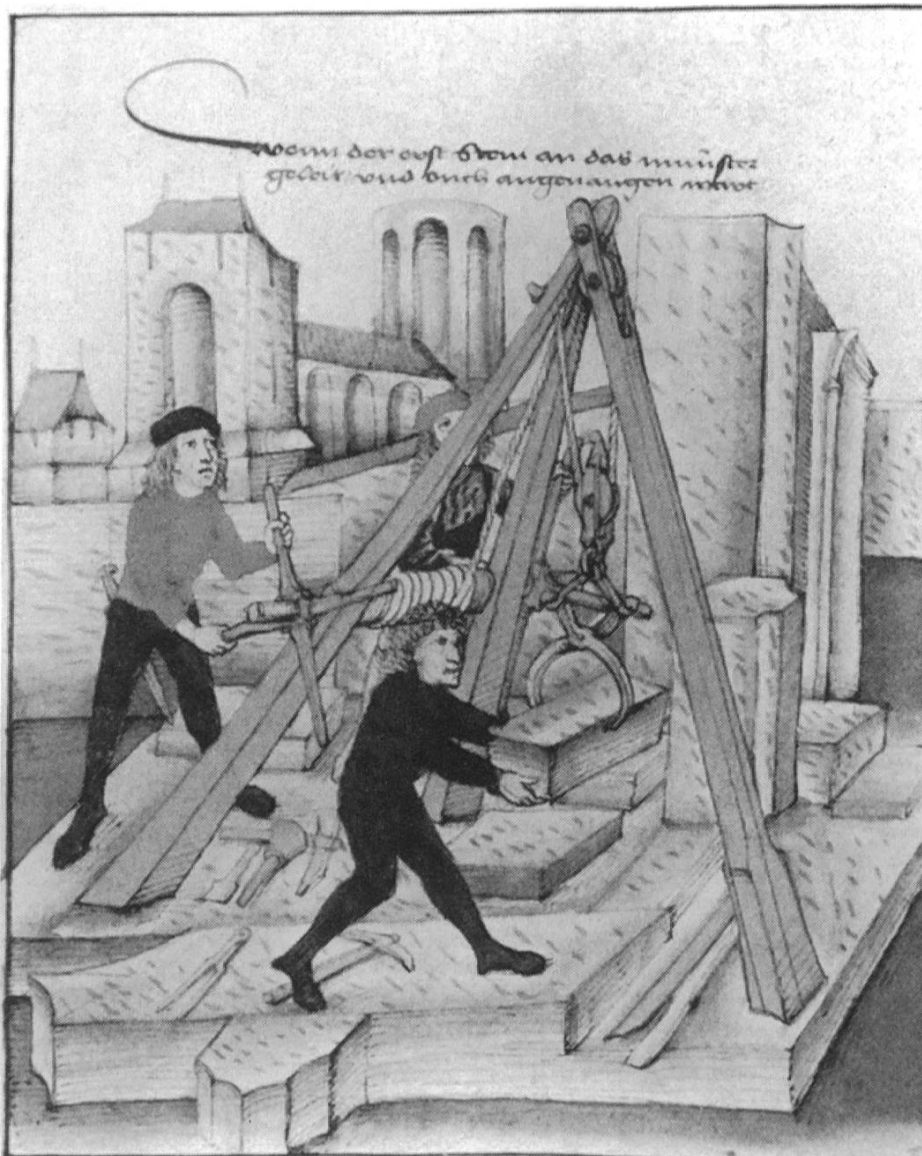
Abbildung 3:  
Die Spiezer Bilder-  
chronik des Diebold  
Schilling zeigt den  
Bauplatz des Berner  
Münsters. Die Werk-  
steine werden vor Ort  
zugehauen und mit ei-  
nem Dreibein trans-  
portiert. Gut erkenn-  
bar ist die Steinzange.  
(Scheidegger, Abb. 47,  
Seite 204)

Die Steinquader, die laut Befund am Turm in Tenniken (Gisiberg) gebrochen wurden, sind mit Steinzangen hochgezogen worden. Um die Werksteine greifen

zu können, haben die Steinmetze Löcher in die Seitenflächen der Werksteine eingeschlagen, in welche die Zangen eingriffen. Diese «Zangenlöcher» haben sich bis heute erhalten und bewahrten die verschiedenen Farbschichten auf. (Abbildung 3)

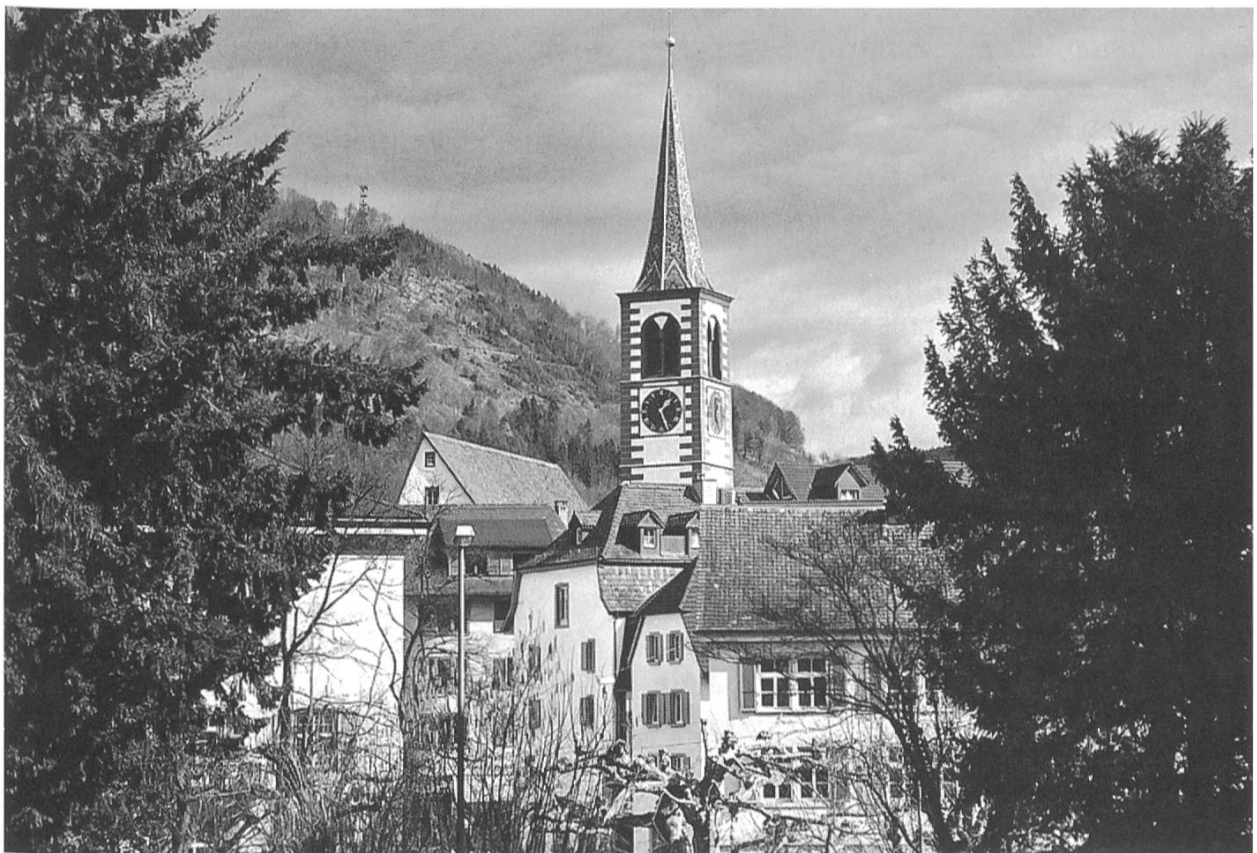
Abbildung 6: Kirchturm nach der Renovation mit der wieder aufgetragenen, ursprünglichen Dekorationsmalerei. (Kant. Denkmalpflege)

Das lückenlose Ineinandergreifen von Befunden am Kulturdenkmal und von archivarischen Belegen, wie es beim Liestaler Kirchturm vorliegt, ist einzigartig. Dies führte auch zur Entscheidung, die originale Bemalung auszuführen, insbesondere deshalb, weil der Kirchturm in seinem Bestand seit 1619 baulich nicht verändert und in seiner architektonischen Erscheinung seit dem 17. Jahrhundert weitgehend erhalten geblieben ist.

Basel sind Spuren einer rotbraunen Bemalung hier von Sandsteinen immer wieder festgestellt worden.<sup>1</sup> Zudem sind bei den bisherigen Kirchenrenovationen im Baselbiet keine Farbuntersuchungen durchgeführt worden, so dass nicht ausgeschlossen werden kann, dass auch andere Kirchen des Baselbiets weitaus farbiger gestaltet waren als das heutige, blasse Grau oder Steinweiss. Der Entscheidung für die originale Bemalung des 17. Jahrhunderts wurde zusammen mit der Eigentümerin, mit der Stadtbaukommission und mit der Kantonalen Denkmalpflege gefällt und vom Stadtrat Liestal genehmigt. (Abbildung 6)

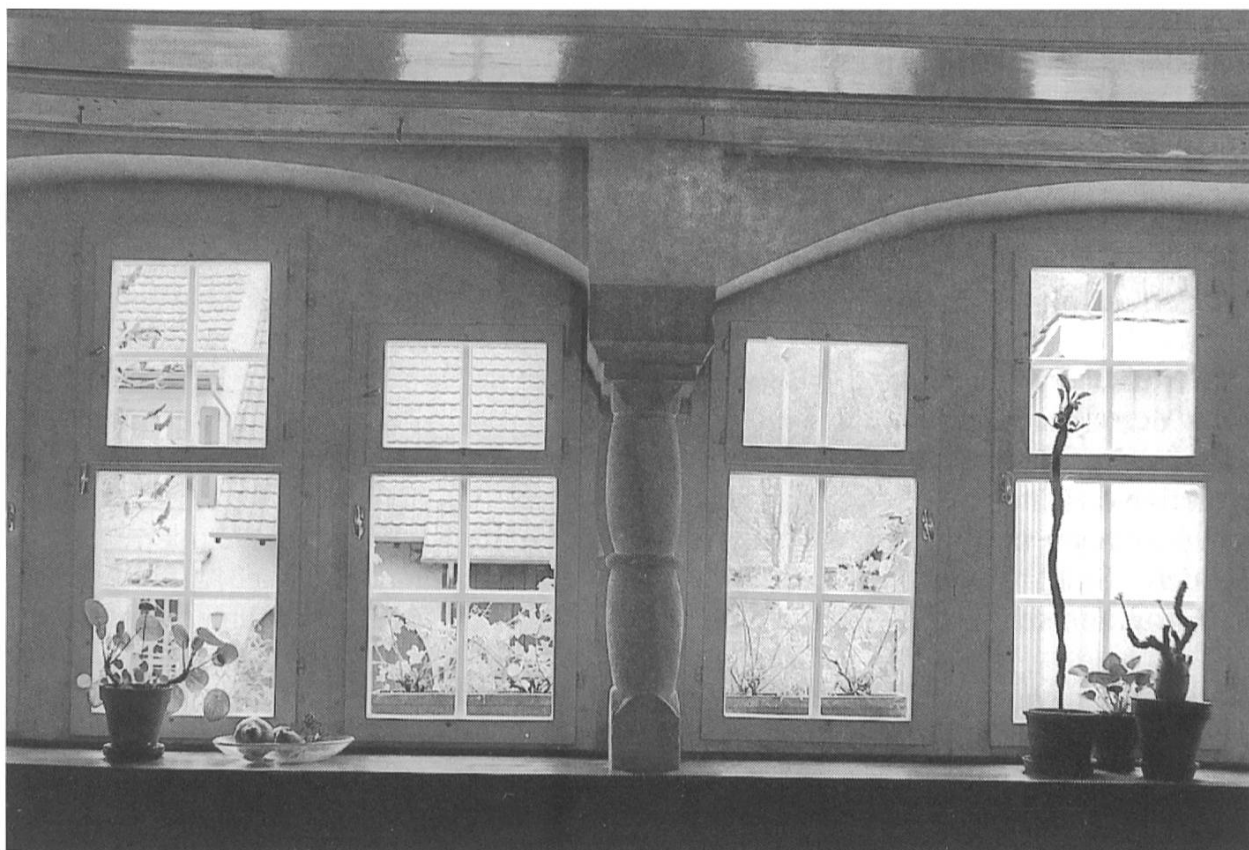
Abbildung 7. Fenstersäule in der Stube des Erdgeschosses (Foto U. Gruner)

Besonders reizvoll ist der vollständig erhaltene, spätgotische Fensteraufbau in der Stube des Erdgeschosses (Abbildung 7). Die Fenstergruppe wird von zwei Rundbögen überfangen, welche in der Mitte durch eine steinerne Fenstersäule mit Kapitell abgestützt werden. Der bescheidene Wohnkomfort einer Oberbäselbieter Bauern- und Posamentenfamilie hat sich weitgehend erhalten: Kachelofen mit grünglasierten Kacheln und doppelstöckiger Sitzkunst im Erdgeschoss, Brusttäfer aus Tannenholz, einfach gestemmte Türen und breite Tannenriemen als Fussboden.

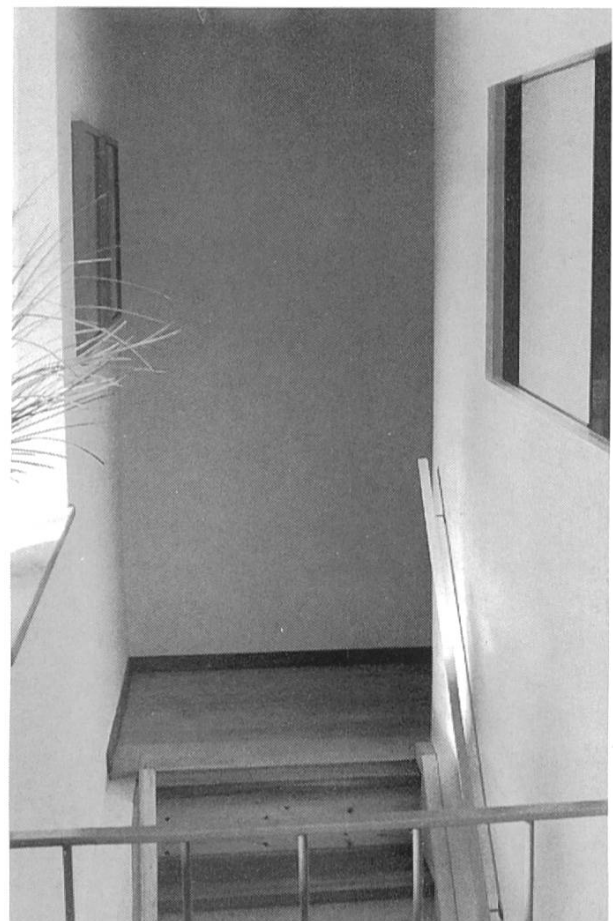
Treppe zum Obergeschoss, links die Giebelmauer, rechts der Turmeinbau mit dem Badzimmer, das durch ein Fenster Tageslicht erhält (Foto U. Gruner)

genüber der bestehenden Substanz einerseits indem er sich farblich absetzt – seine Wände sind aussen gelb gestrichen, während die alte Substanz das Weiss des Kalkputzes zeigt – andererseits sind die Oberflächenstrukturen verschieden. Der Turm ist ganz glatt, die Aussenwände sind dagegen rau, wie für einen abgekehlten Kalkputz üblich.
