Jahresbericht der Kantonalen Denkmalpflege 2002

Tätigkeitsbericht der Kantonalen Denkmal- und Heimatschutzkommission 2002

3. Sanierung des Stadtmauerabschnitts bei der Pfarrscheune in Liestal

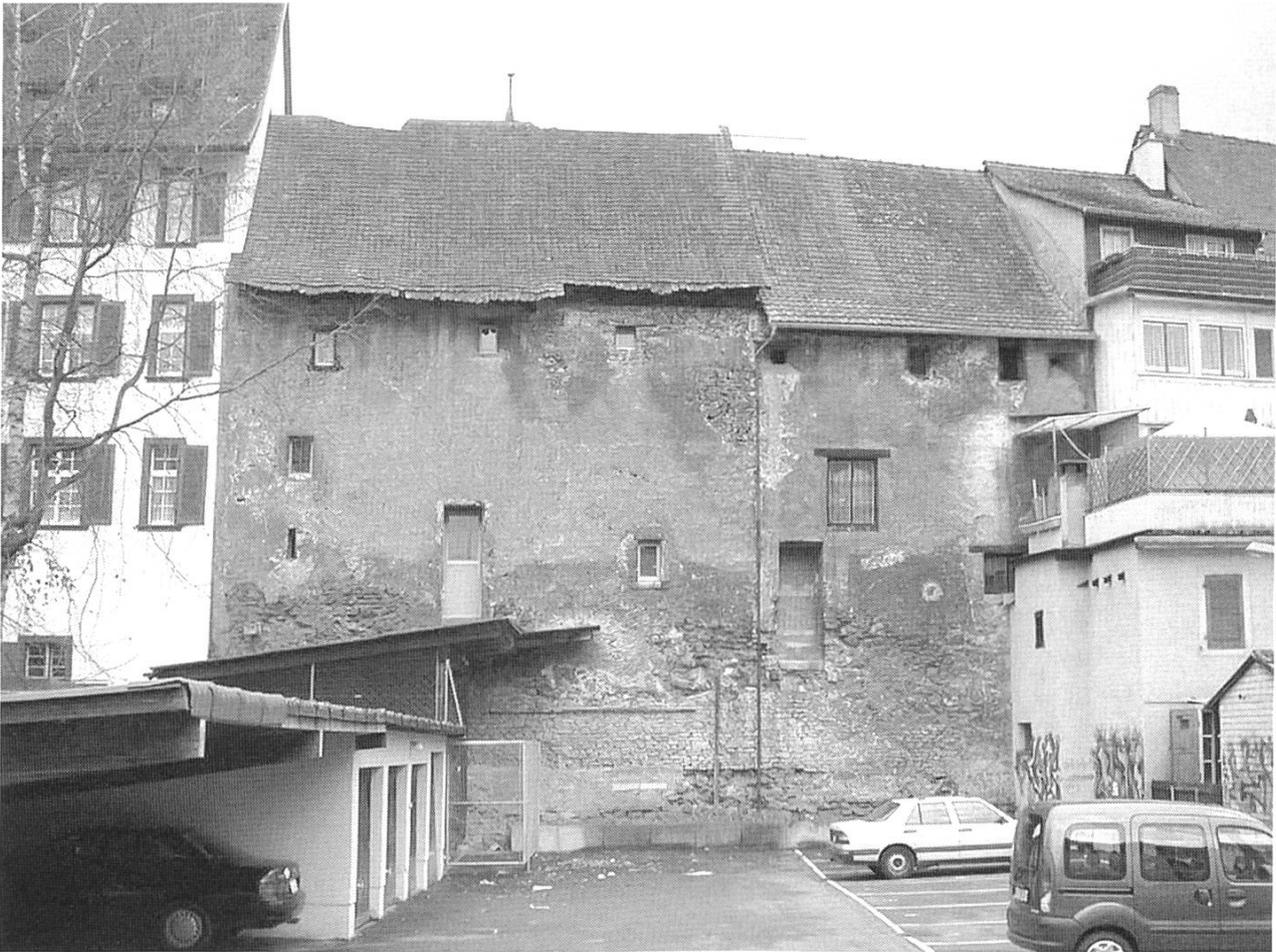
Abbildung 3: Zustand des Stadtmauerabschnitts vor Beginn der Sanierung.

Für die in der Bauuntersuchung der Aussen- seite der Stadtmauer festgestellten vier unterschiedlichen Sanierungszonen – Sockel, Vormauerung, Putzfehlstellen und historischer Verputz – legte die Kantonale Denkmalpflege unterschiedliche, die Geschichte respektierende Verhaltensweisen fest.

- Der heute sichtbare Sockel, bei dem es sich eigentlich um das einst im Erdreich versteckte Fundament handelt, wurde nur ausgefugt, aber nicht farblich angepasst, da er wieder verdeckt werden soll.

- Die darüber folgende Vormauerung, mit der die Stadtmauer repariert wurde, war nie verputzt, wie in der archäologischen Untersuchung nachgewiesen werden konnte. Hier entschloss sich die Denkmalpflege, die Vormauerung nur zu sichern und die offenen Mauerwerksfugen zu stopfen.

- Darüber folgt eine Zone, bei welcher der Verputz weitgehend wegerodiert und zudem das Mauerwerk stark mit Salz belastet ist. Hier und an den höher liegenden Stellen, wo der Verputz fehlt, insbesondere im Bereich der Mauerkrone, wurde das Mauerwerk von Salz befreit, die Fugen gestopft und die Flächen neu verputzt. Schliesslich passte der Restaurator die neu verputzten Stellen farblich der Patina der historischen Verputzschichten an, um keinen zu starken farblichen Kontrast in der verputzten Fläche zu erhalten, die durch die eingebrochenen Öffnungen bereits etwas unruhig wirkt.

- Bei den grossen, zusammenhängenden Flächen, die noch den historischen Verputz aufweisen, wurde dieser nur mit den Methoden des Restaurators möglichst zurückhaltend gesichert.

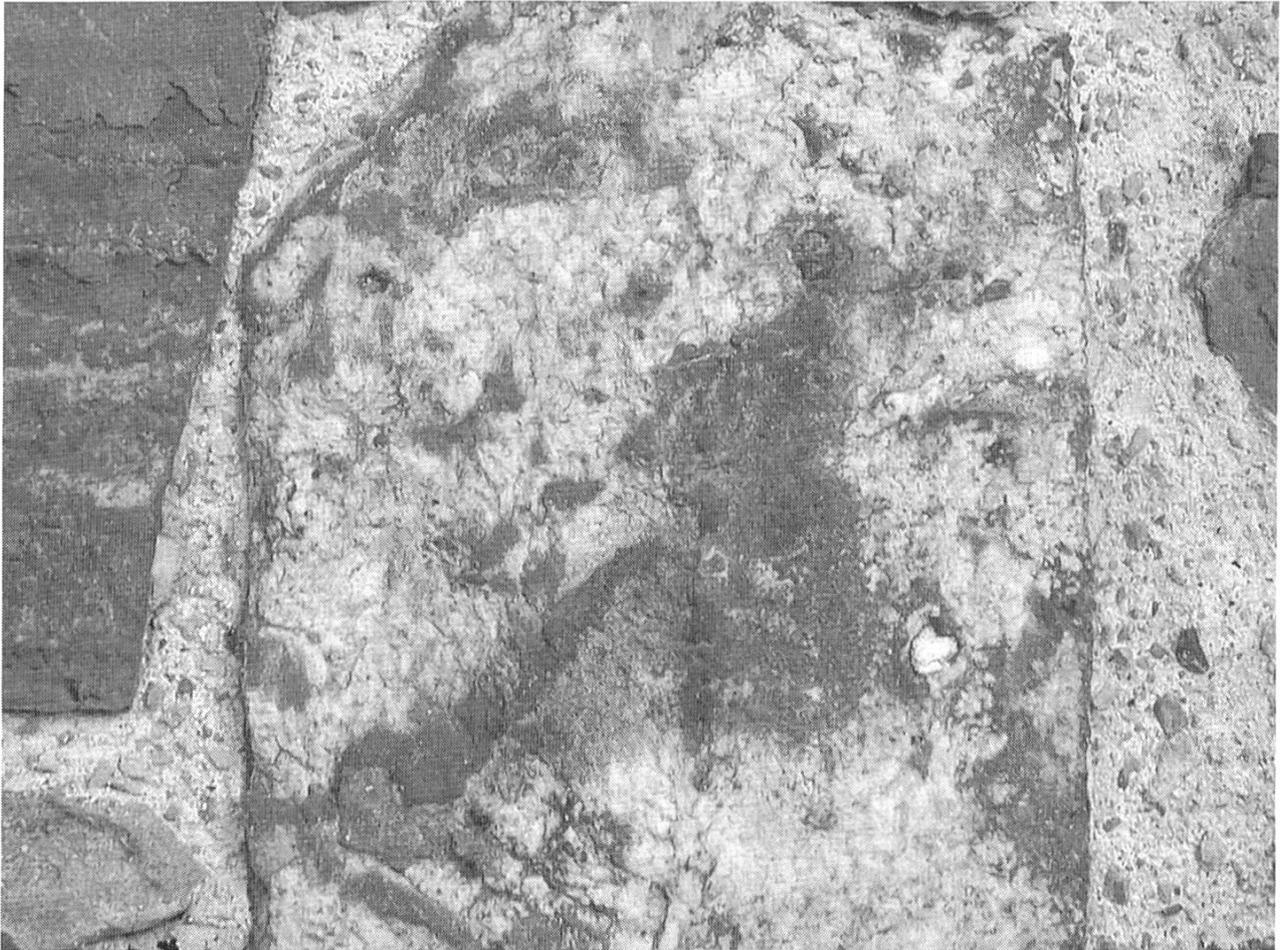
Abbildung 4: Salzausblühungen auf einem Ziegel, der bei einer früheren Mauersanierung eingesetzt worden war.

lassen⁹. Die Salze, welche in grossen Mengen unterhalb des Strassenniveaus der Zeughausgasse bzw. dem Fussbodenniveau in den Scheunenteilen vorkommen, stammen wahrscheinlich vor allem aus Fäkalien aus der Zeit der Nutzung der Scheunen als Stall. Am Fuss der Stadtmauer im ehemaligen Stadtgraben befindet sich zudem eine kleine Parzelle, die noch heute «Miststockparzelle» genannt wird. Vermutlich brachte man den Mist über eine ähnliche Treppe, wie sie auf einem Bild von Otto Plattner¹⁰ noch zu sehen ist.

Die leichter löslichen Salze an den höherliegenden Stellen stammen vermutlich von der Luftverschmutzung oder von

früher verwendeten Baumaterialien und verursachen ein Absanden des Verputzes. Die Ausblühungssalze und Krusten wurden trocken entfernt, um die Salzkristalle nicht anzulösen und so neue Ausblühungen zu provozieren. Das Gleiche gilt auch für die salzbelasteten Mörtelbereiche in den Fugen. Als Folge dieser Versalzung mussten die Reparaturarbeiten ausschliesslich mit salzfreien oder salzarmen Materialien und wenig Wasser durchgeführt werden.

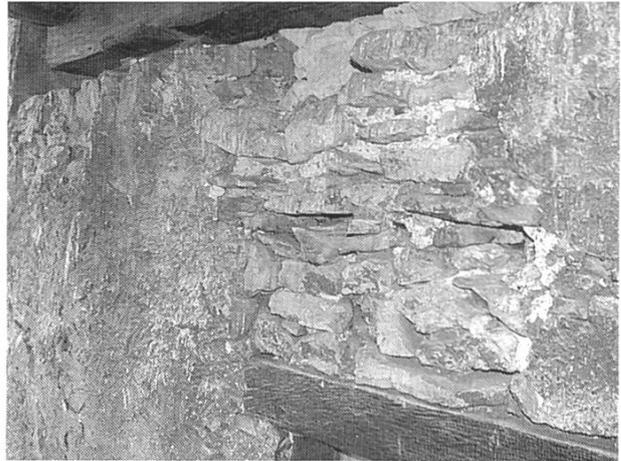
Abbildung 5: Fehlstelle im Verputz unterhalb der Mauerkrone über dem Fenster Nr. 2, dessen Holzgewände aus dem Jahr 1463 stammt. Die Fusspfette des Dachs ist bereits gesichert.

Die Fläche zwischen der regelmässigen Vormauerung im unteren Bereich der Stadtmauer und jener mit zusammenhängend erhaltenem Verputz im oberen Bereich wurde nach dem Sichern und Stopfen der Fugen wieder verputzt. Der neue Verputz übernimmt die Struktur und Körnigkeit des historischen Verputzes. Analog werden kleine Fehlstellen im Verputz des oberen Bereichs der Stadtmauer und der Mauerkrone ergänzt.

Der neue Verputz sollte von der Qualität her möglichst so beschaffen sein, dass zukünftige Schäden in den Flickstellen auftreten können und nicht im historischen Verputz. Deshalb wurde weniger Weisszement als beim Fugenmörtel verwendet. In mehreren Versuchen wurde der Zementanteil auf das gerade noch zulässige Minimum reduziert. Als Zuschlagstoff zum Sumpfkalk diente Sand und Kies mit einer Körnung bis zu 6 Millimeter sowie Ziegelschrot, der extra aus alten Ziegeln hergestellt wurde. Diese Verputzmischung wurde angeworfen und

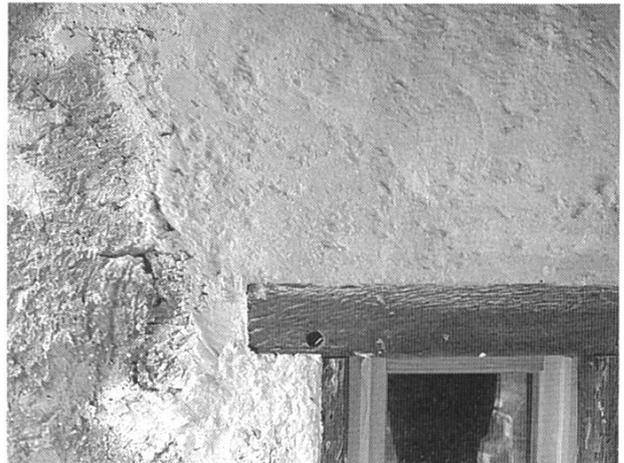
Abbildung 6: Gleiche Stelle wie Abb. 5, nach der Verputzergänzung.

dann mit einem weichen Pinsel verstrichen. So konnten, nach mehreren Versuchen, Rissprobleme an der neuen Oberfläche vermieden werden.

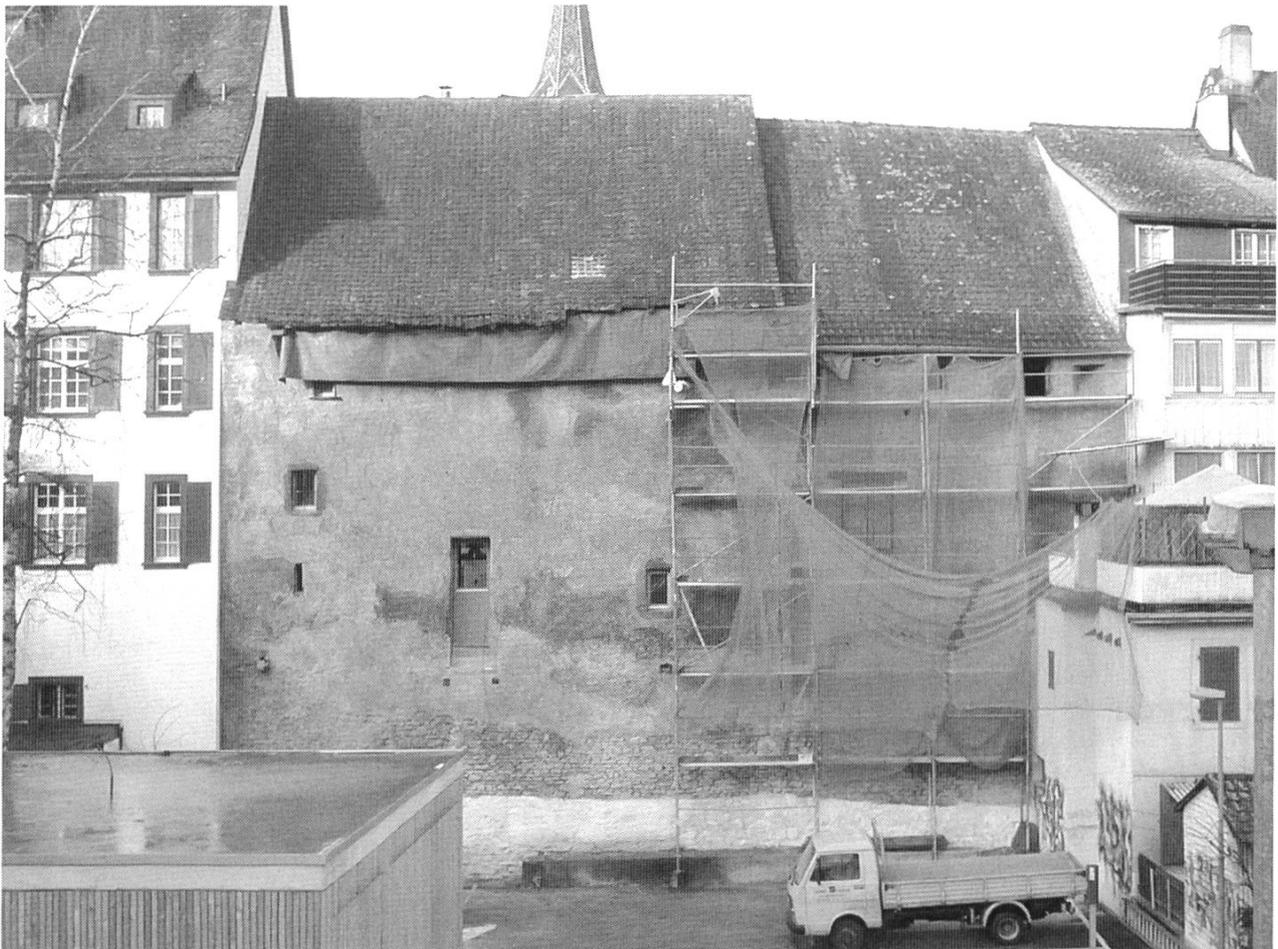
Abbildung 7: Der Stadtmauerabschnitt nach der Sanierung, von Anbauten befreit, während des Abbaus des Gerüsts.

che Alternativen zur Auswahl: entweder den alten Verputz den neuen Flickern anpassen, oder umgekehrt. Die erste Variante haben wir verworfen, weil sie den historischen Verputz seiner Patina und somit seiner sichtbaren Altersspuren beraubt hätte. Niemand hätte auf den ersten Blick erkennen können, dass es sich um den historischen Verputz handelt. Zudem waren wir unsicher, ob ein Schlämmen des alten Verputzes auf seiner Patina nicht evtl. die alte Oberfläche so sehr geschlossen hätte, dass die Dampfdiffusion eingeschränkt worden wäre. Die neuen Verputzstellen wurden deshalb vom Restaurator farblich an den historischen Verputz angeglichen, so dass sie die Farbe der helleren erhaltenen Stellen annehmen. Die Schlämme besteht aus Kalkmilch mit natürlichen Pigmenten.

Auch die Zementflächen wurden entsprechend geschlänmt. Ein Entfernen der Zementstellen hätte zuviel der darunter liegenden Substanz gekostet. Zudem scheint die durch den alkalischen Baustoff Portlandzement verursachte Salzwanderung abgeschlossen, so dass ein Kaschieren die einfachste Lösung war.

Die Zinnen sollen nur mit den vorhandenen Baufugen sichtbar gemacht werden. Bei Flickstellen mit neuem Verputz wurden diese Fugen deutlich nachgezogen. Eine Reinigung des alten Verputzes haben wir aus mehreren Gründen nicht in Betracht gezogen. Die Oberfläche hat sich durch Schmutz und Vergipsung¹² zwar verändert, aber sie ist innig mit dem Untergrund verbunden. Sie konnte also nicht entfernt werden, ohne auch den originalen Verputz zu stören. Eine mechanische Entfernung hätte eine aufgebrochene, anfällige Oberfläche hinterlassen.

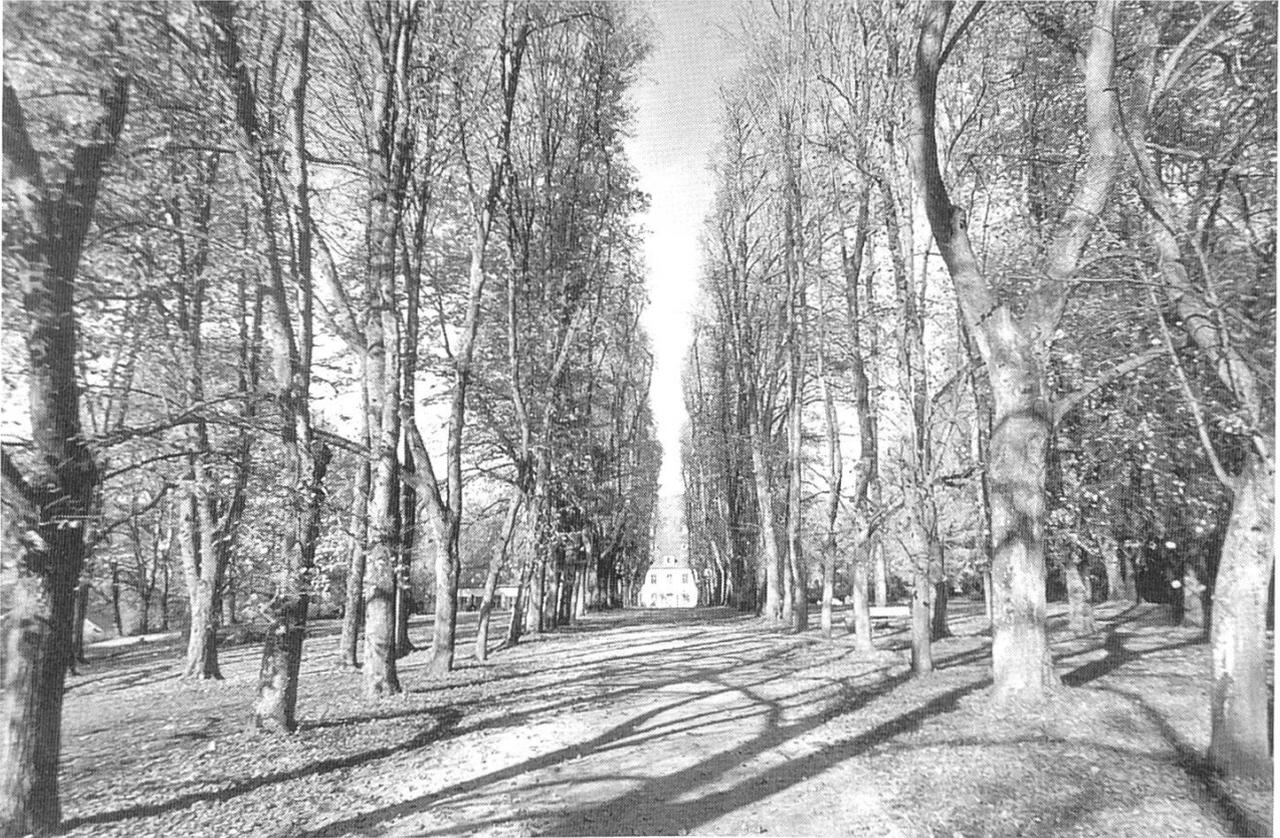
Abbildung 9: Bestandesaufnahme der Lindenallee Richtung Norden im Oktober 2002.

diskutiert worden. Mit dem Ziel, den Garten und die Allee weiterhin der Öffentlichkeit zugänglich zu halten und mit der denkmalpflegerischen Vorgabe, die Allee als ältester Teil so lange wie möglich zu erhalten, hat man sich gemeinsam zur Kappung entschieden. Die Kappung führt zu einem erneuten Ausschlagen der Bäume im kommenden Jahr und erlaubt den Erhalt der Lindenbäume für weitere Jahre, da das Kronengewicht deutlich reduziert worden ist.

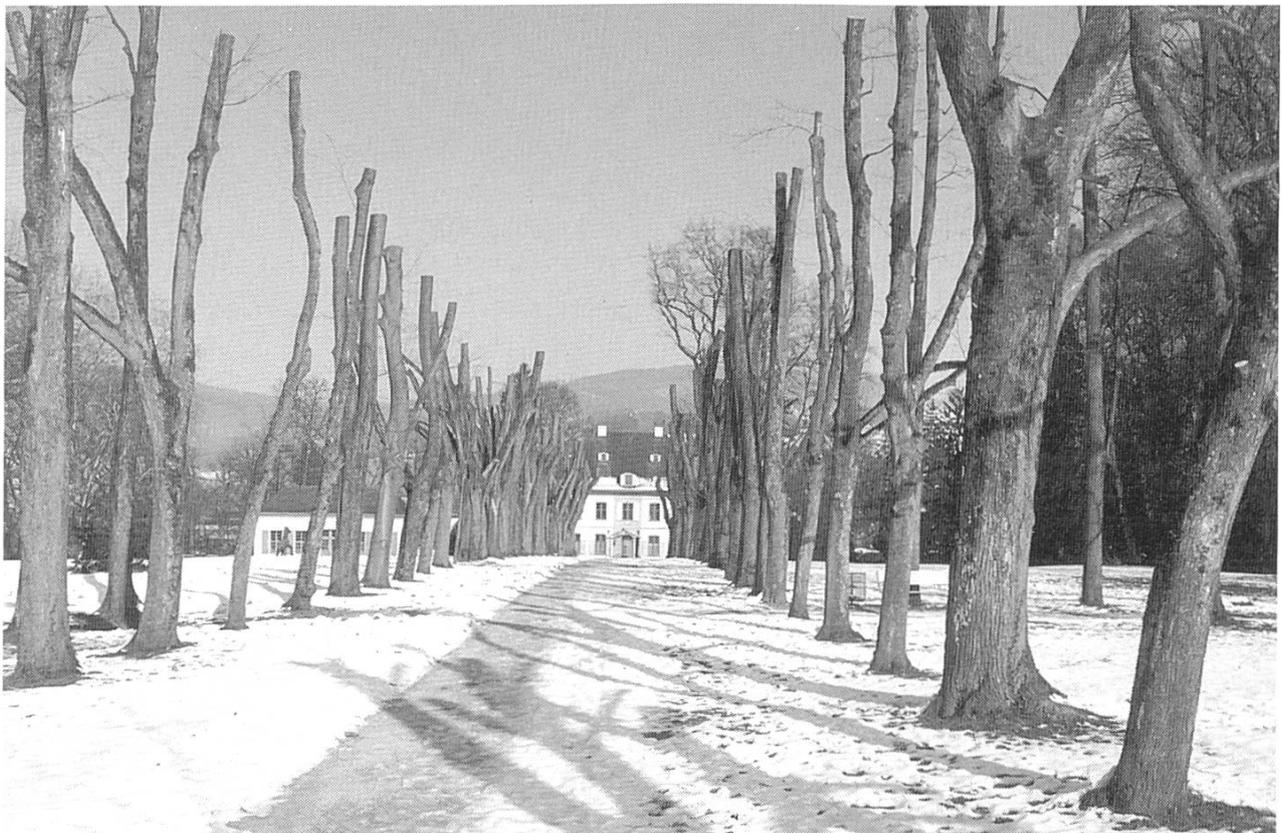
Abbildung 10: Bestandesaufnahme der Lindenallee Richtung Norden im Februar 2003.
