Jahresbericht der Kantonalen Denkmalpflege ; Tätigkeitsbericht der Kantonalen Denkmal- und Heimatschutzkommission

Zeitschrift: **Baselbieter Heimatblätter**

Band (Jahr): **70 (2005)**

Jahresbericht der Kantonalen Denkmalpflege

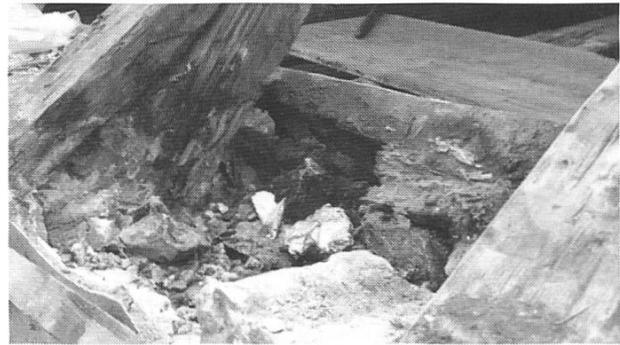
Abb. 1: Laufen, St. Katharinenkirche. Hausschwammbefall auf der Nordseite des Dachstuhls.

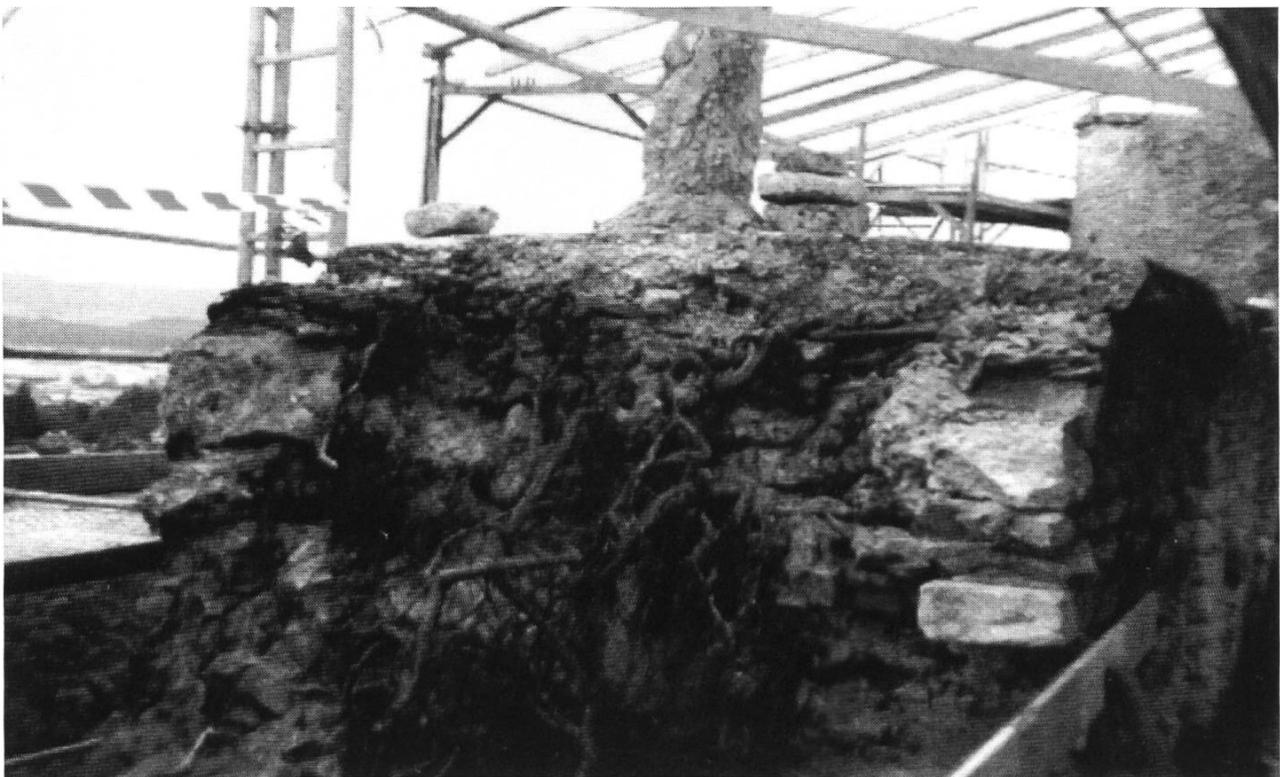
Abb. 4: Arlesheim, Schloss Birseck. Südmauer, Querschnitt Mauerkrone. Die Durchwachsung sowie das ältere Abflusssystem aus Ziegeln sind gut erkennbar.

Die grössten vorhandenen Schäden befinden sich in den oberen Mauerwerkspartien. Während der letzten Jahrzehnte konnten die starken Witterungseinflüsse ungehindert in die Mauern eindringen und liessen im Jahreszeitenwechsel Mörtel und Steine versanden. Der Efeubewuchs auf der Mauerfläche und -krone hat das dicke, zweischalige Mauerwerk durchwachsen und drückte die Mauern nach aussen weg. Die Südfassade war in weiten Teilen so stark von Efeu überwuchert, dass man das gesamte Schadensausmass erst nach Entfernung der Pflanzen erkennen konnte. Während die Mauerkrone ursprünglich einmal abgedeckt war, ist die Krone der heutigen Ruine einer permanenten Bewitterung ausgesetzt. Auch die Betonplatte, mit der man um 1905 die Mauerkrone schützen wollte, konnte eindringendes Wasser nicht verhindern – starker Efeubewuchs hat die Betonplatte abgehoben und zerrissen. Im Rahmen der Sanierungsarbeiten werden nun die vom Efeu durchwachse-

nen Bereiche gesäubert und wieder instand gesetzt. Der neue Mauerkronenabschluss soll zukünftig das Eindringen von Wasser in das Mauerinnere verhindern.

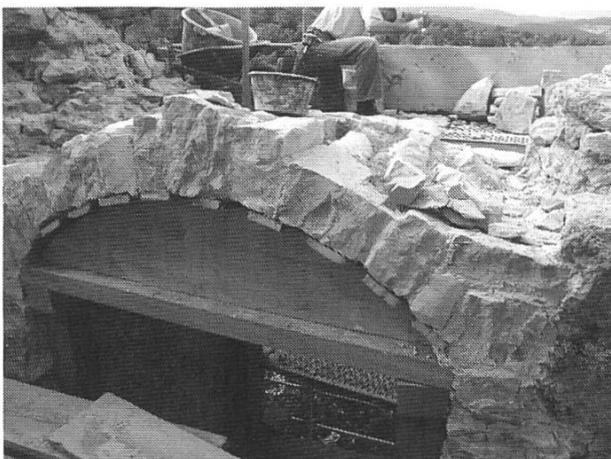
Abb. 5: Arlesheim, Schloss Birseck. Südmauer, der obere Bogenabschluss der Fensteröffnung ist wieder hergestellt.

Der Grundsatz der heutigen Sanierungsarbeiten auf Schloss Birseck lautet Reparieren statt Erneuern. Daher werden nur die statisch unsicheren Partien saniert und alle übrigen Mauerpartien belassen. Ziel ist, die vorhandenen historischen Spuren am Bauwerk als Zeugen der jahrhundertealten bewegten Geschichte von Schloss Birseck weitmöglichst zu erhalten. Dazu müssen vor allem auch die heute feststellbaren Schadensursachen (Wasserhaushalt, Bewuchs durch Gehölz, Mauerwerksschwäche) fachgerecht behoben werden.

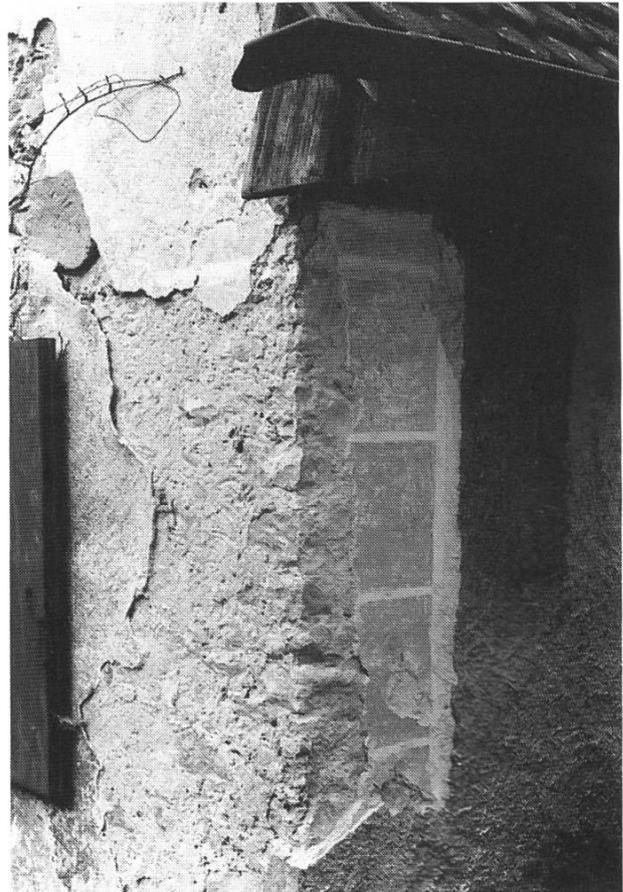
Abb. 10: Arlesheim, Gärtnerhaus der Ermitage, Eckquadrierung, Befund an der Südostecke.

Die Untersuchung der Fassaden durch zwei Restauratoren⁴ hat fünf Phasen von Verputzschichten und Anstrichen aufgedeckt. Als interessantestes Ergebnis zeigte sich, dass auf der ältesten erhaltenen Verputzschicht an den vier Gebäudeecken Reste von farbig gefassten Eckquadrierungen vorhanden sind, die sich durch die feine Putzstruktur und durch Vorritzungen von den restlichen Fassadenflächen abheben (Abb. 10, 11). Die ockerfarbenen Eckquader weisen gleiche Grössen auf und schliessen oben auf der Höhe der Dachuntersicht mit einer ebenfalls gemalten Platte ab, auf der mittig ein Kegel im groben Verputz ausgespart ist. Es entsteht ein Bild, als ob es sich um freistehende Pfosten eines Tores oder einer Mauer handelt. Das untere Ende der Eckquadrierung hat sich nirgends erhalten. Die Reste reichten auf der Nordseite zwar bis zum späteren Zementsockelverputz hinunter. Dieser zerstörte alle Spu-

ren. Auf der Südseite dagegen verblieben nur wenige Reste nahe an der Dachtraufe. Das frühere Aussehen des Sockelgeschosses auf der Südseite bleibt völlig unbekannt. Reichte die Eckquadrierung bis auf den Boden oder endeten sie auf einem gemalten Sockel?

Die unterste Verputzschicht mit der Eckquadrierung gehört bereits zur Bauphase, in der das Mansarddach errichtet wurde, wie sich am Verputz, der an die Bretter der Dachuntersicht stösst, nachweisen lässt. Es ist daher anzunehmen, dass die Dekoration mit den Eckquadern keinen direkten Zusammenhang mit den beiden grossen Gestaltungsphasen der Ermitage hat, deren zweite 1812 abgeschlossen war. Erst nach dem Kauf durch Conrad

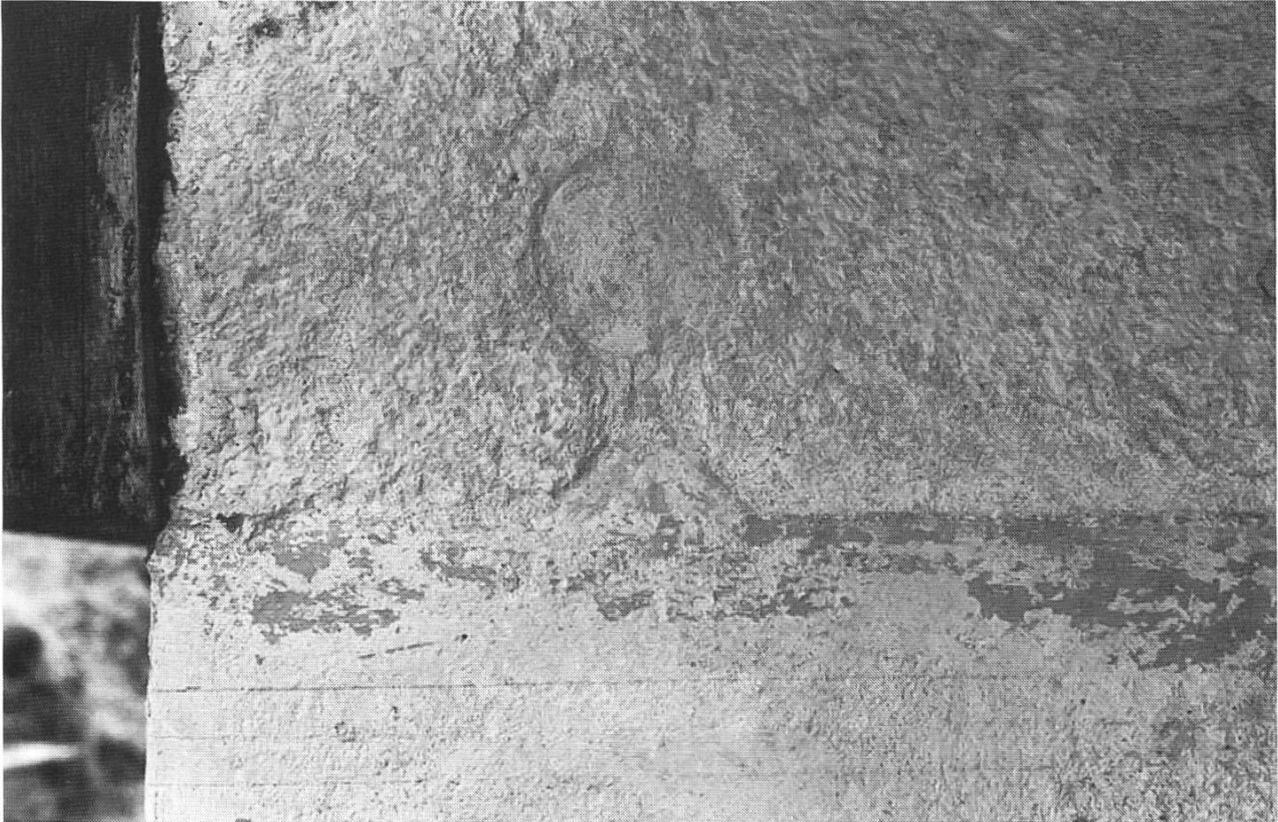
Abb. 11: Arlesheim, Gärtnerhaus der Ermitage, Detail der Nordostecke mit Kegel auf der Abschlussplatte.

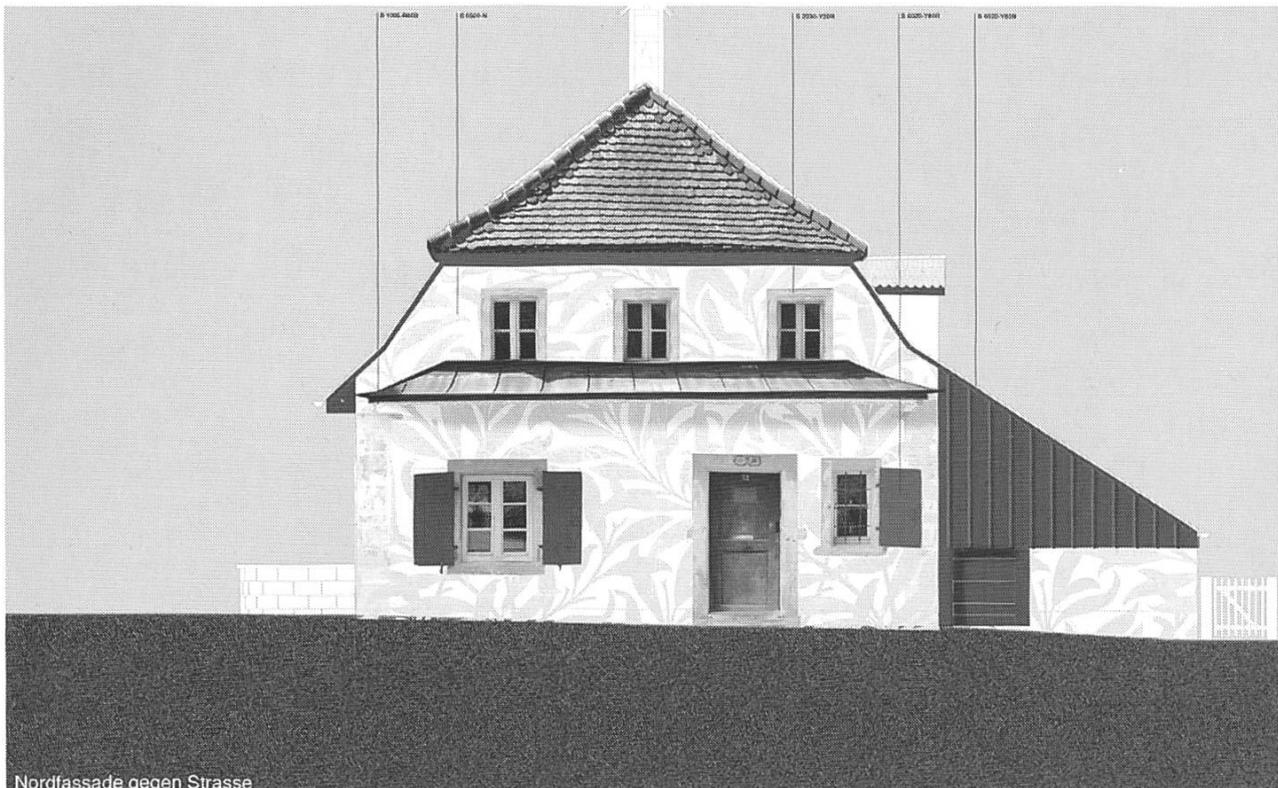
Abb. 12: Arlesheim, Gärtnerhaus der Ermitage, Entwurf der Architekten für eine neue Fassadengestaltung, © Buol & Zünd, Architekten BSA

heim, den Architekten und der Denkmalpflege zeigte sich, dass eine Sicherung der Eckquader-Reste mit anschließender Überdeckung durch einen Verputz nicht nur gegen eine weitere Verwitterung die beste Lösung, sondern auch gestalterisch am zurückhaltensten erscheint. Die Dokumentation des Befundes war dabei selbstverständlich. Die Reste der Fassadenmalerei wurden anschliessend gesichert, bevor sie mit einem Sumpfkalkmörtel verputzt und mit einer Kalkfarbe überstrichen wurden.

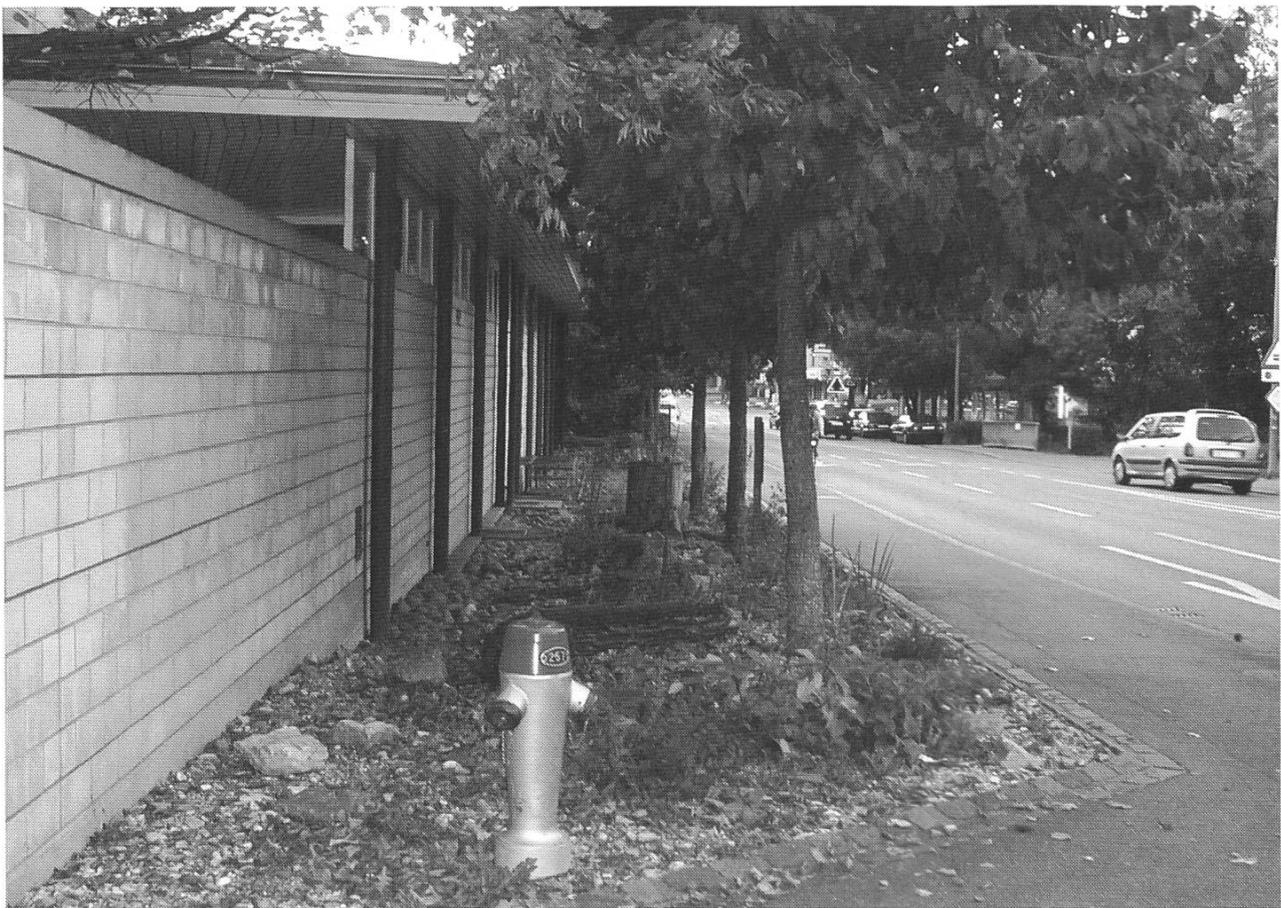
Abb. 13: Therwil: Lärmschutzwand im Ortskern mit Doppelfunktion.

sentliche Bereiche der gewachsenen Struktur und der schützenswerten Ortsbilder stark beeinträchtigen. Ortsbildschutz und Lärmschutz müssen jedoch nicht zwingend zu Zielkonflikten führen. Beide Schutzgedanken entspringen dem Wunsch nach mehr Wohn- und Lebensqualität. Die eigentliche Herausforderung besteht darin, teilweise divergierende Anliegen gestalterisch in Einklang zu bringen. (Abb. 13)

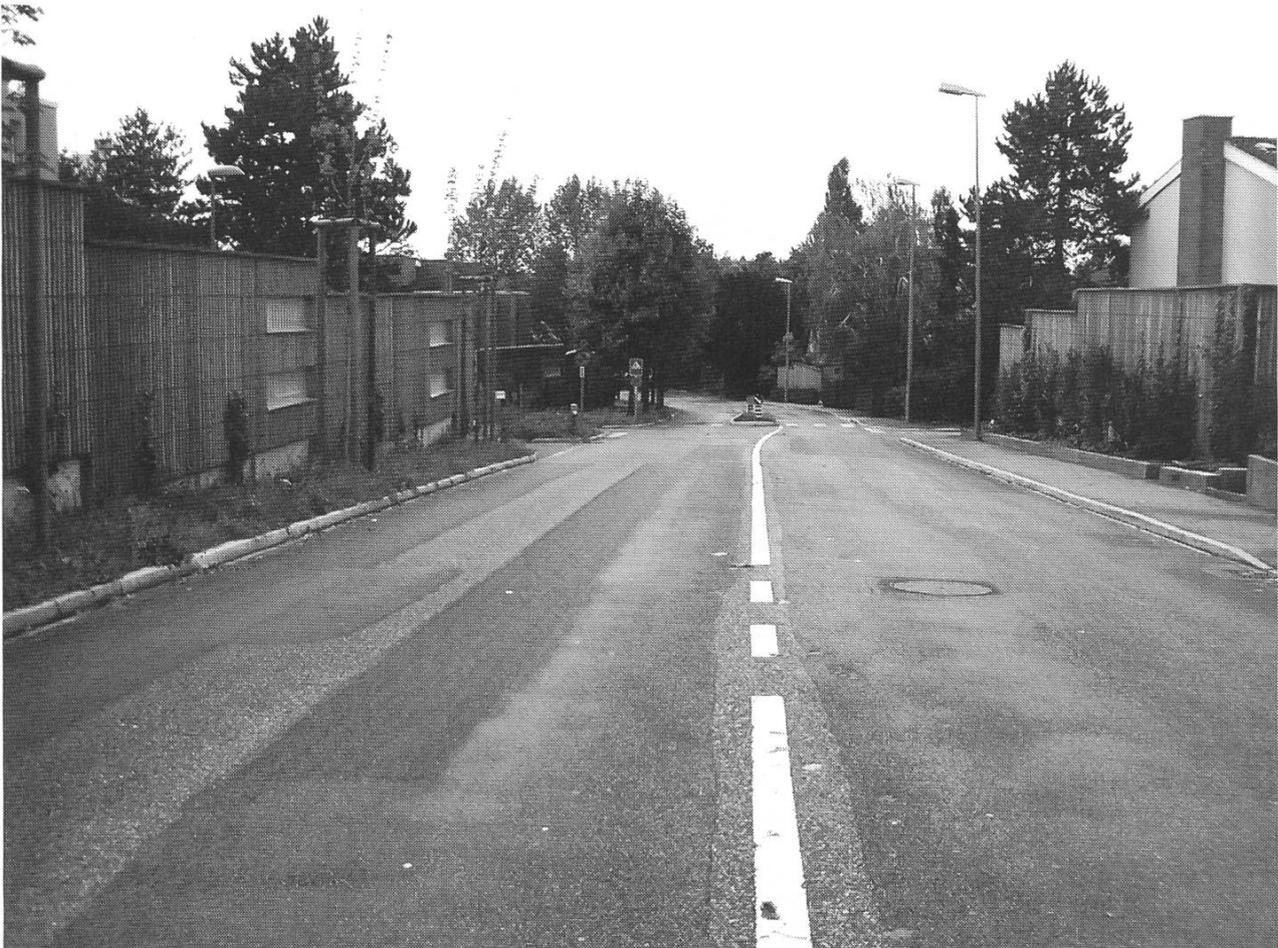
Abb. 14: Bottmingen: Beidseitige Schutzwände engen Sichtfeld ein.

kehrteilnehmer die «geschützte Fahrbahn» in Ruhe geniessen können, leidet das Ortsbild unter der zunehmenden «optischen Immission». (Abb. 14)

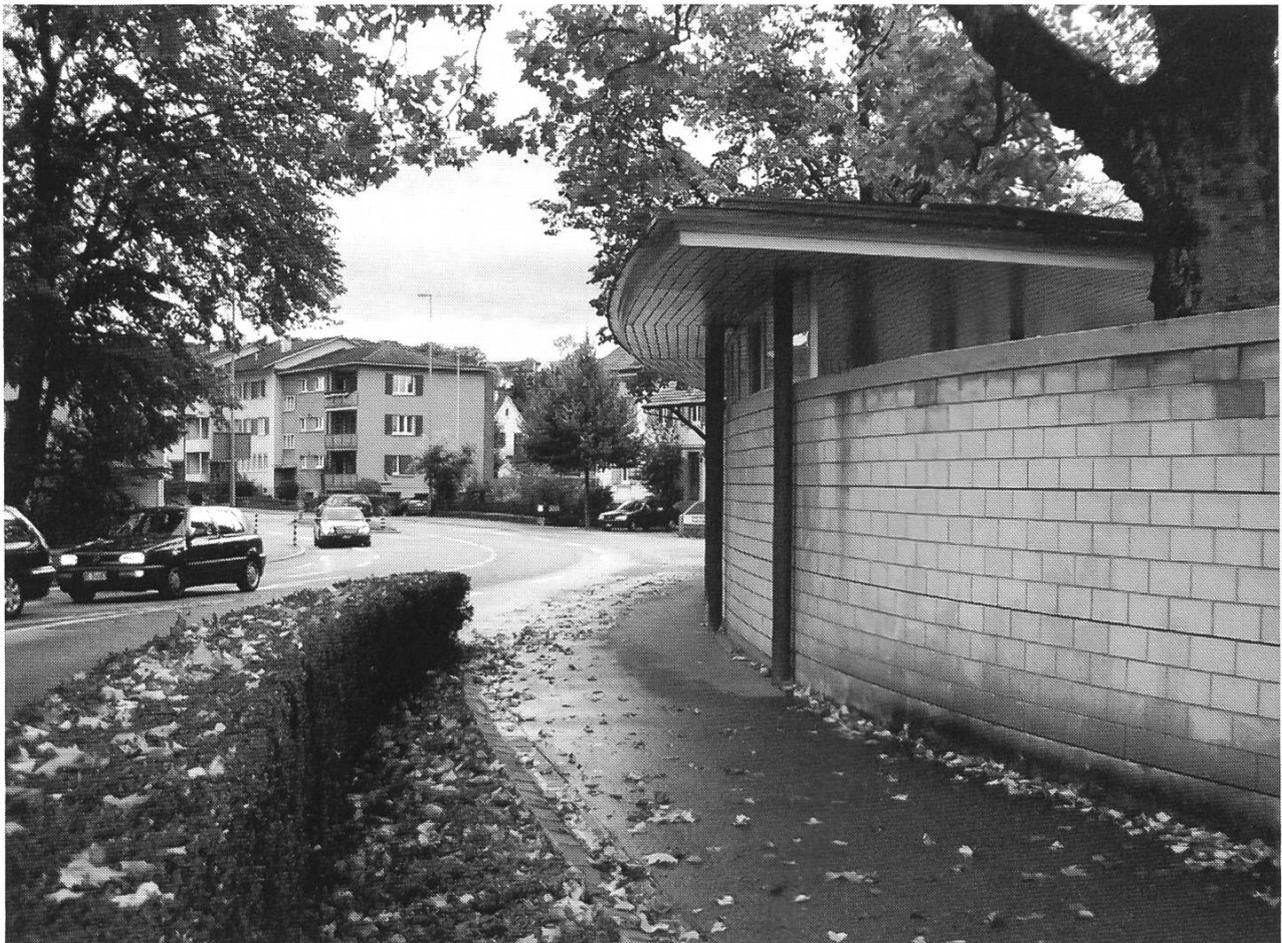
Abb. 15: Therwil: Einheitliche Schutzwand mit Doppelfunktion für Pausenplatz.

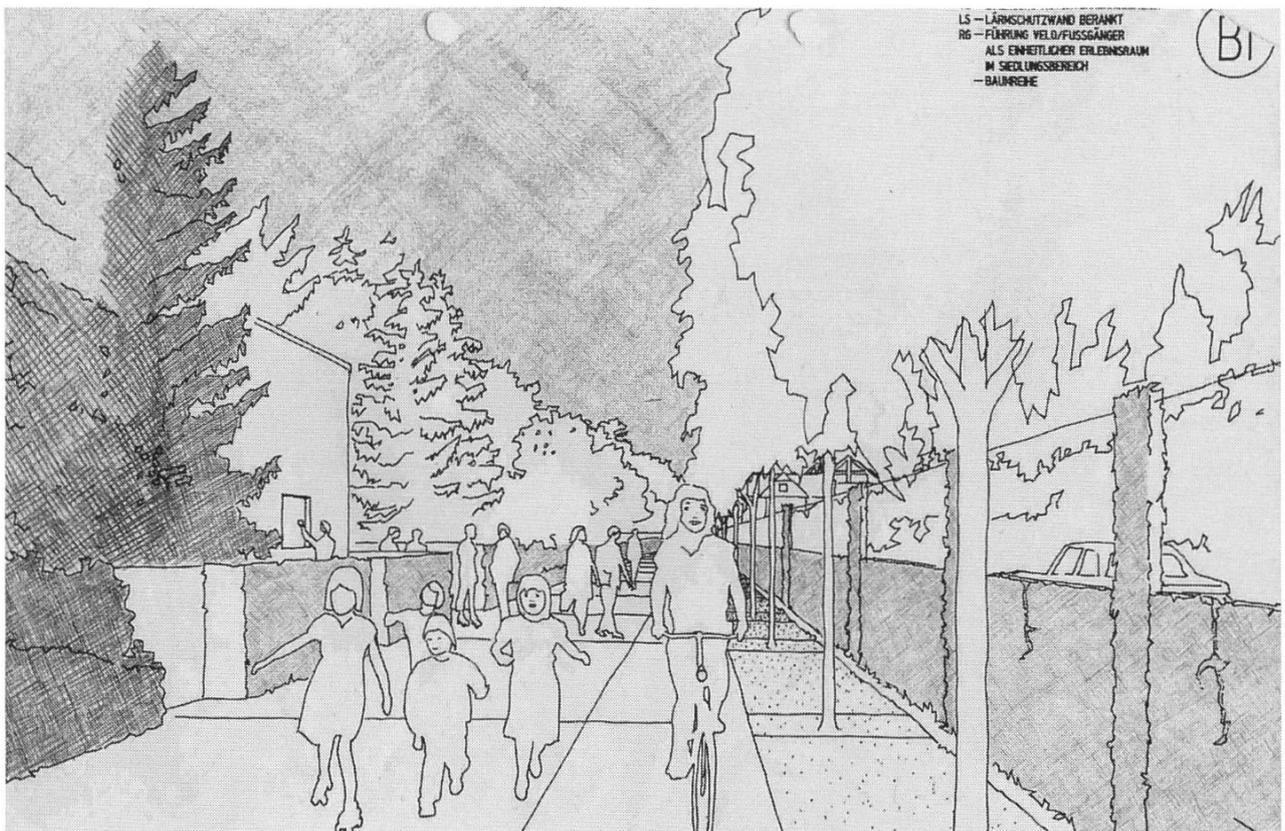
Abb. 17: Konzept Lärmschutz im Strassenraum, H.R. Bühler, Architekt.

- Das innere Ortsbild, insbesondere der gewachsene Strassenraum mit den ortstypischen Vorgärten und Vorplätzen, darf nicht nachteilig verändert werden.
- Die Lärmschutzwand soll die verlorenen Grünräume in Form von Bepflanzungen abgelenken. Hecken sind in den Siedlungen keine Seltenheit und können dahinter liegende Lärmschutzwände elegant verbergen.
- Monofunktionale Schutzbauwerke sind zu vermeiden; jede Lärmschutzmassnahme muss eine geeignete Zusatzfunktion erfüllen können. (Abb. 15)
- In lärmbelasteten Strassen sind oft mehrere Grundstücke an einer Lärmsanierung beteiligt. Die Gestaltung von Lärmschutzwänden liegt deshalb im öffentlichen Interesse und eine Pflicht der Behörden und zuständigen Fachstellen frühzeitig auf die Gestaltung der Lärmschutzmassnahme Einfluss zu nehmen. (Abb. 16, 17)

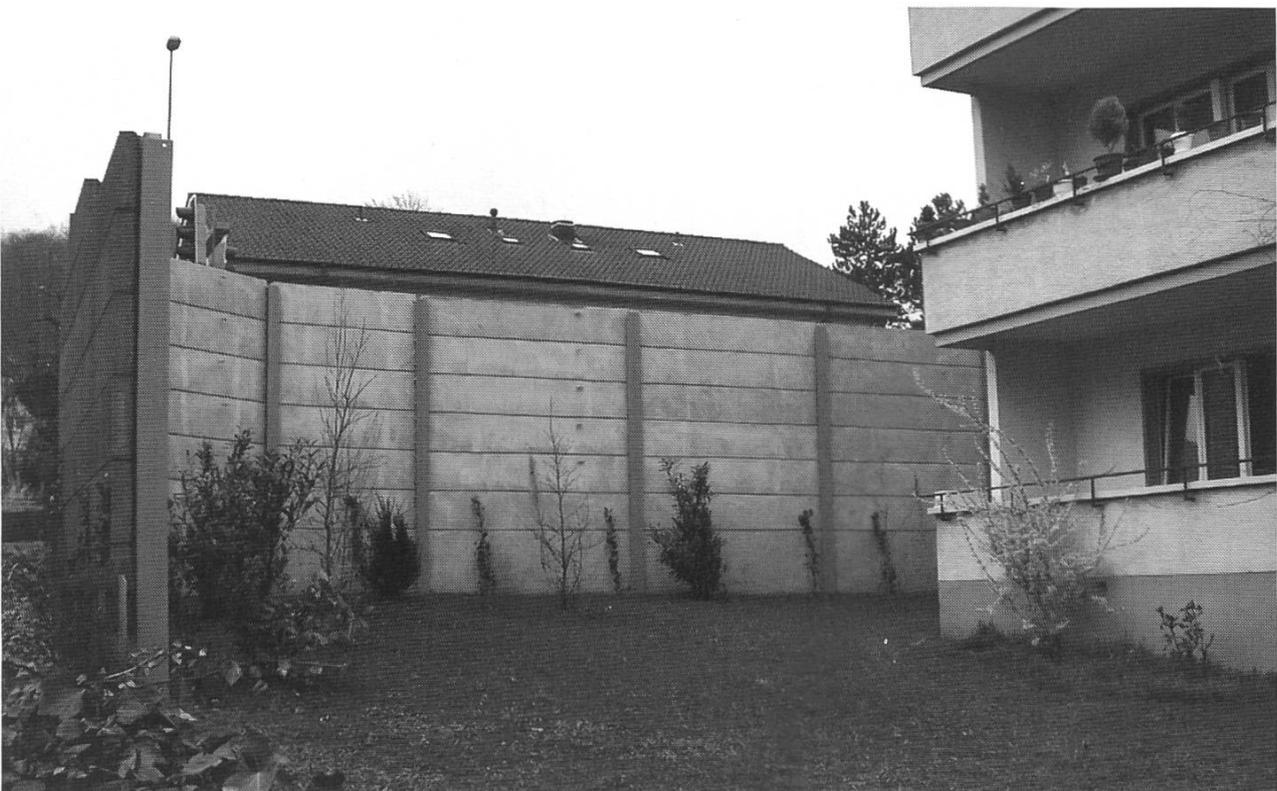
Abb. 18: Bottmingen: Hohe Schutzwand begrenzt Sicht und Grünraum.

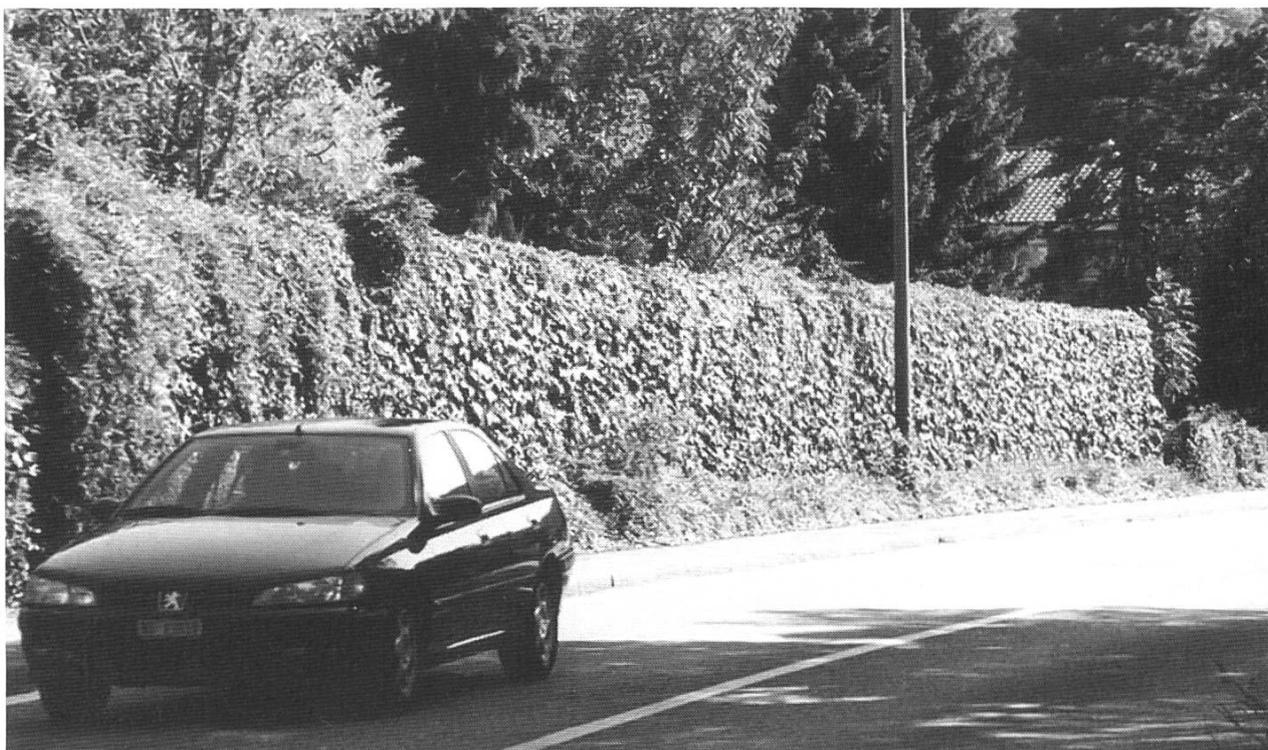
Abb. 19: MuttENZ: Bepflanzte Lärmschutzwand mit minimaler Vorzone.
