## Jahresberichte 2006 der Kantonalen Denkmalpflege und der Kantonalen Denkmal- und Heimatschutzkommission

### Zur Sanierung des Bauernhauses an der Hauptstrasse 27 in Kilchberg

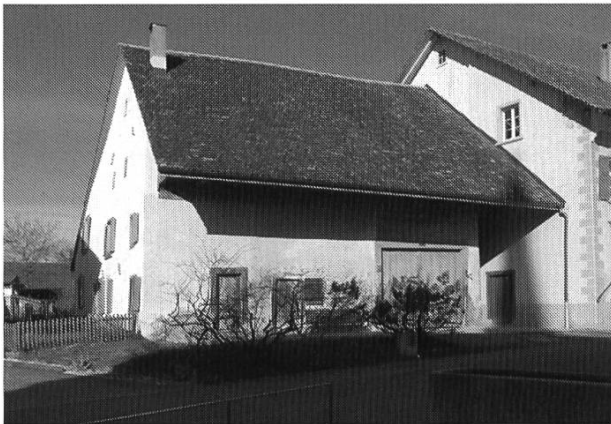
Strassenfassade nach der Sanierung.
