# Applications récentes de la gunite

Zeitschrift: **Bulletin du ciment**

## Applications récentes de la gunite

(cement gun)

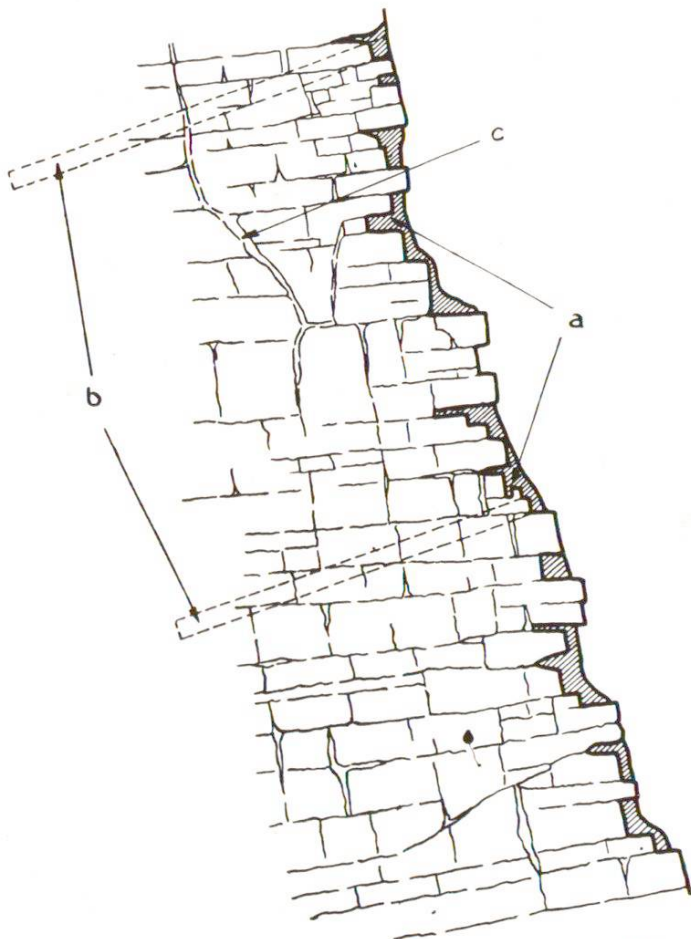
**Fig. 3 Consolidation d'une raide paroi de rocher**

Dans une profonde échancrure d'un calcaire à fine stratification et fortement crevassé, on pouvait craindre que, par suite de la désagrégation naturelle de la roche et des influences atmosphériques, des pierres se détachent de la paroi et tombent sur la nouvelle roue. Pour obvier à ce danger, on gunita les crevasses de la paroi de telle manière que l'eau puisse quand même sortir du rocher. Pour ne pas déparer le paysage, ce travail devait être aussi discret que possible. On obtint ce résultat par coloration de la gunite et en laissant à l'état naturel toutes les parties saines de rocher qui affleuraient. a = gunite, b = trous d'injection, c = rocher injecté

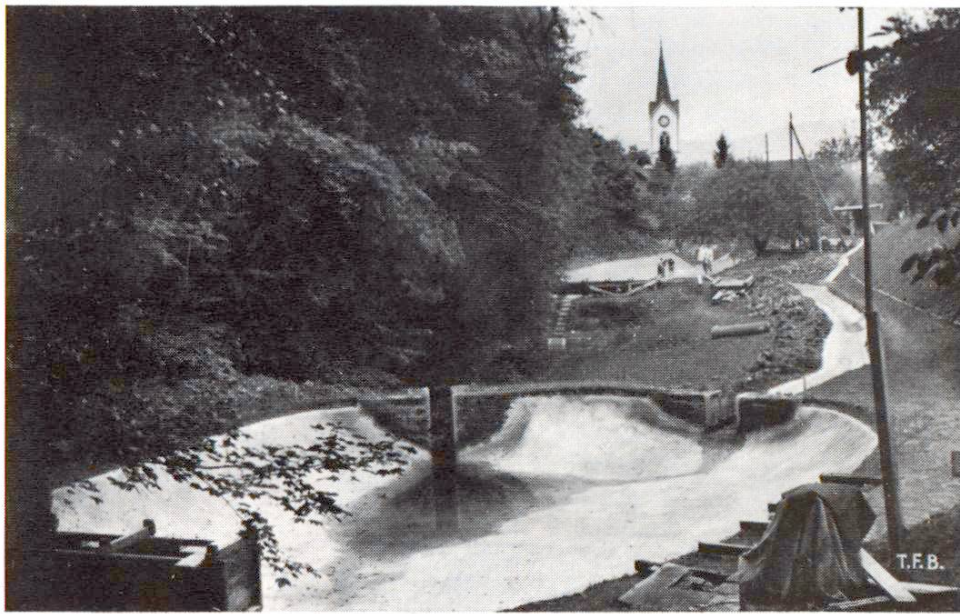
Fig. 4 **Étanchement d'étangs à poissons**

Les étangs imperméabilisés se trouvent dans un terrain graveleux et sableux à niveau d'eau souterraine situé plus bas. La couche de gunite a 5 cm d'épaisseur; elle est armée d'un treillis métallique spécial. Comme les étangs doivent contenir des plantes aquatiques, la gunite fut recouverte de terre

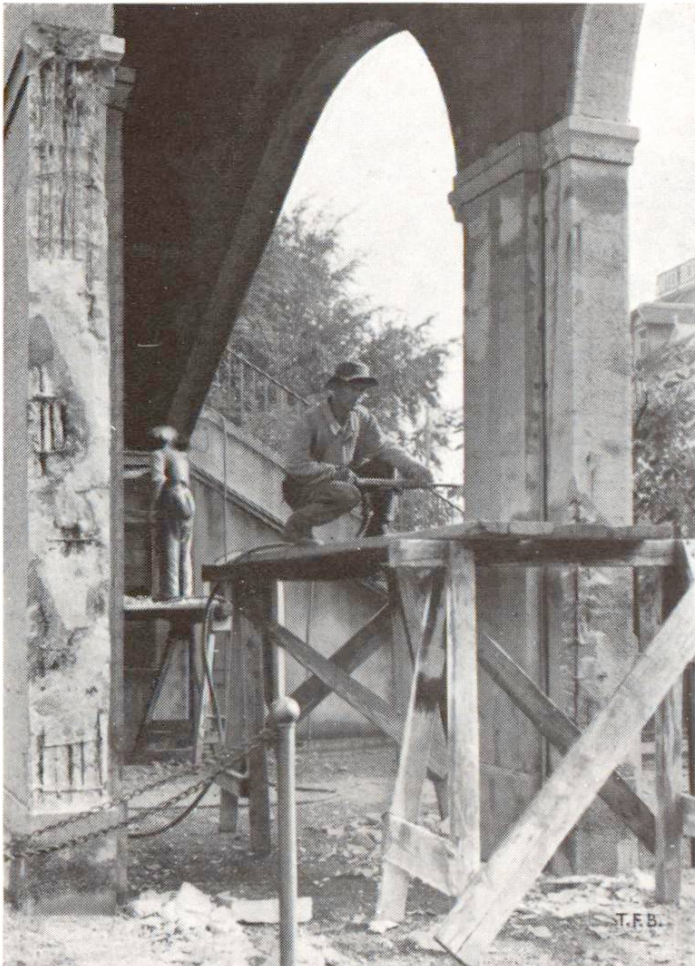
**Fig. 6 Remise en état d'une passerelle en béton armé**

En peu de temps, une passerelle en béton armé présenta des détériorations dues au gel et à l'action expansive de la rouille. Toutes les parties endommagées furent enlevées au ciseau et les fers ronds dérouillés. Ensuite on imperméabilisa les entrées d'eau dans le fond de la passerelle en forme de canal. Après ces travaux préparatoires, on remit en état les piliers, poutres et dalles en les gunitant

Remise en état d'une passerelle en béton armé . . . . .	Fig. 6
Étanchement et réparation du plafond en maçonnerie de pierres naturelles d'un réservoir d'eau . . . . .	" 7
Consolidation d'un mur mitoyen mis à nu . . . . .	" 8
Consolidation d'une culée de pont en maçonnerie . . . . .	" 9
Réparation d'un château d'eau en fer . . . . .	" 10
Réparation d'un pont en béton armé . . . . .	" 11
